# Atténuation des impacts du coincement côtier par la restauration d'un marais côtier endigué, Saint-André, MRC de Kamouraska

## Rapport des travaux et suivis 2020

Présenté à Pêches et Océans Canada

Mars 2021

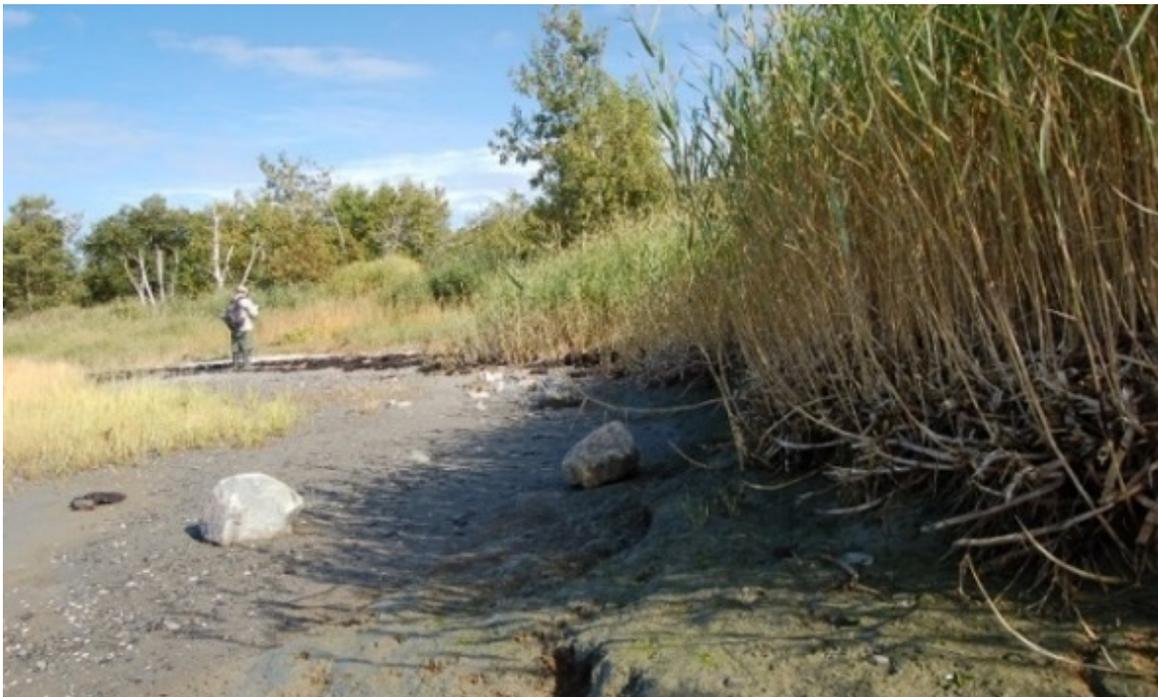
Figure 5. Schorre supérieur érodé et perturbé par le roseau commun à l'extrême ouest de la zone de restauration.

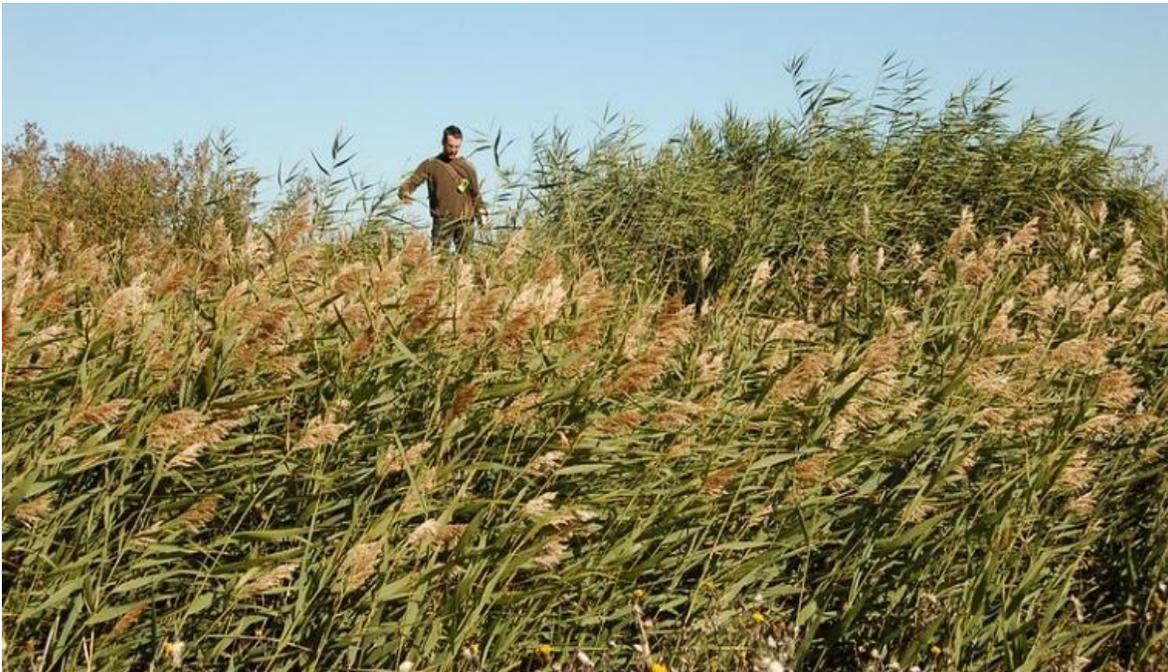
**Figure 10.** Colonie de roseaux communs sur l'aboiteau.

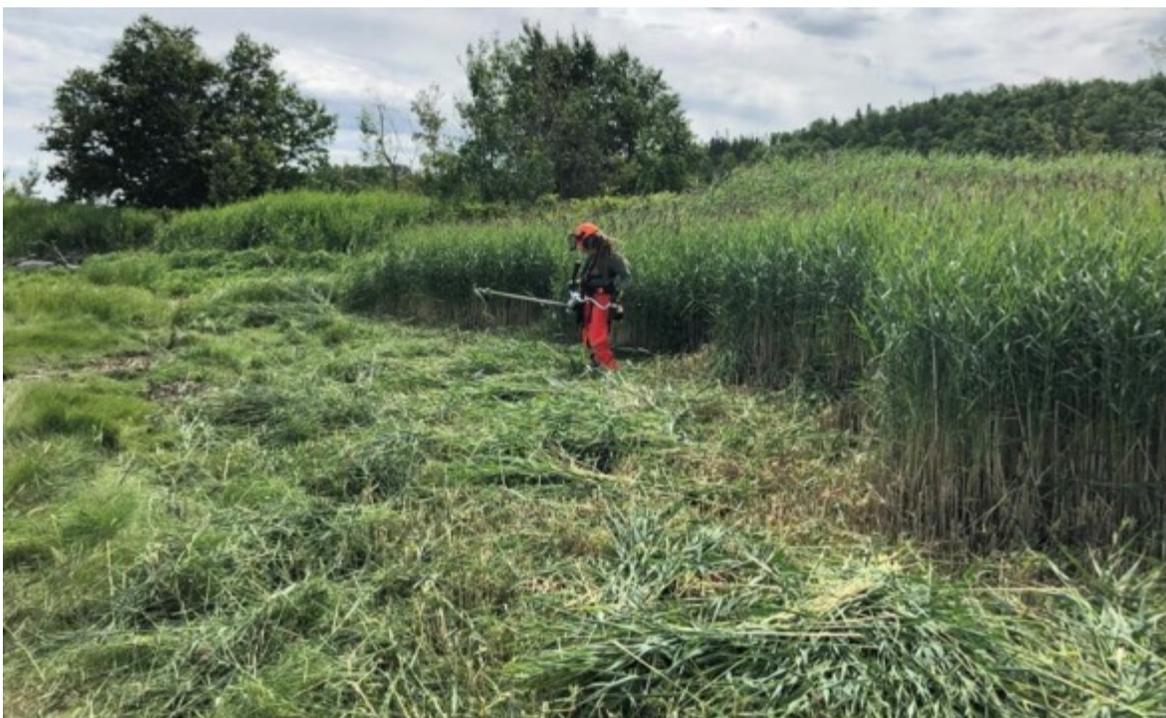
Lors des interventions subséquentes, le nombre de repousses était marginal et leur hauteur très limitée, inférieure à 50 cm, ce qui suggère que la date de la première coupe était adéquate. Bien qu'il soit essentiel de laisser le temps au roseau, de croître suffisamment avant la première coupe, il faut noter que celle-ci est beaucoup plus exigeante physiquement en raison de l'épaisse couche de chaume, les débris végétaux de coupe, qui s'accumule au sol (Figure 22).

**Figure 22. Fauche répétée d'une colonie de roseaux communs (PEE-1) à l'aide d'une débroussailleuse forestière munie d'un couteau à taillis. À noter l'épaisse couche de chaume au sol après la première coupe.**

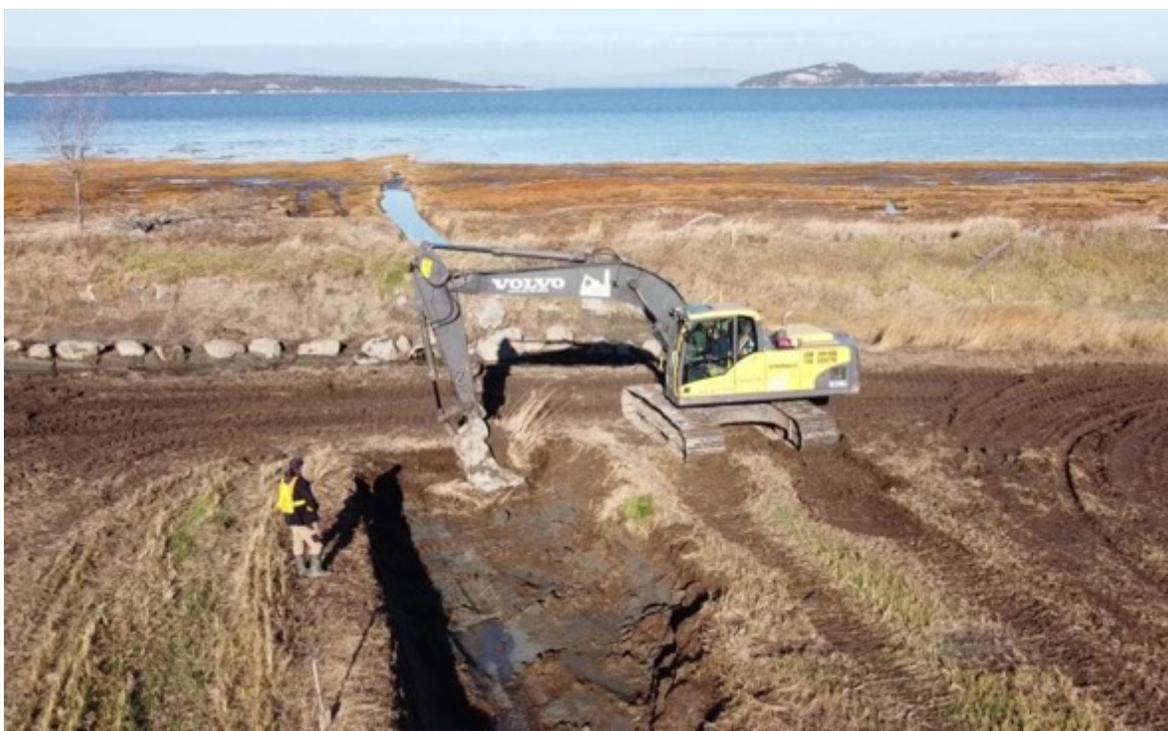
Figure 27. Excavation d'une colonie de roseaux communs située dans un drainage agricole (PEE-13).

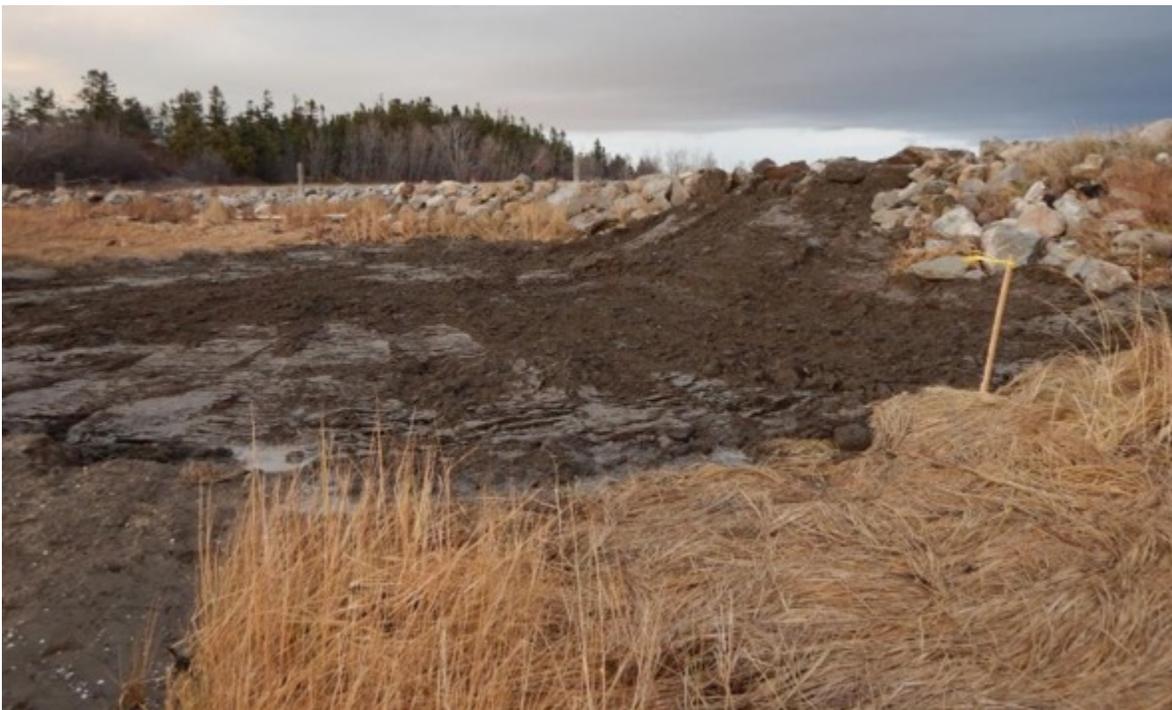
Figure 32. État du site après l'excavation de la colonie de roseaux communs PEE-7 et le remblayage.

La dépression laissée après l'excavation de la colonie PEE-7 a été remblayée avec du matériel provenant du site (Figure 32). Ce matériel a été excavé du canal de l'aboiteau situé à proximité. Le matériel utilisé possédait une granulométrie similaire s'apparentant à un loam limoneux provenant approximativement du même horizon pédologique. L'horizon organique n'a pas été utilisé pour le remblai. La colonie de roseaux communs PEE-7 était en partie installée sur un lobe transgressif sableux (Figure 33). Le matériel sableux de ce lobe, peu épais et d'une superficie de quelques mètres carrés n'a pas été remplacé. L'impact sur l'environnement est mineur considérant la nature très dynamique des lobes transgressifs et le faible volume excavé, moins d'un mètre cube. À noter que de la spartine pectinée sera transplanté au printemps 2021 afin de restaurer la parcelle à son état initial.

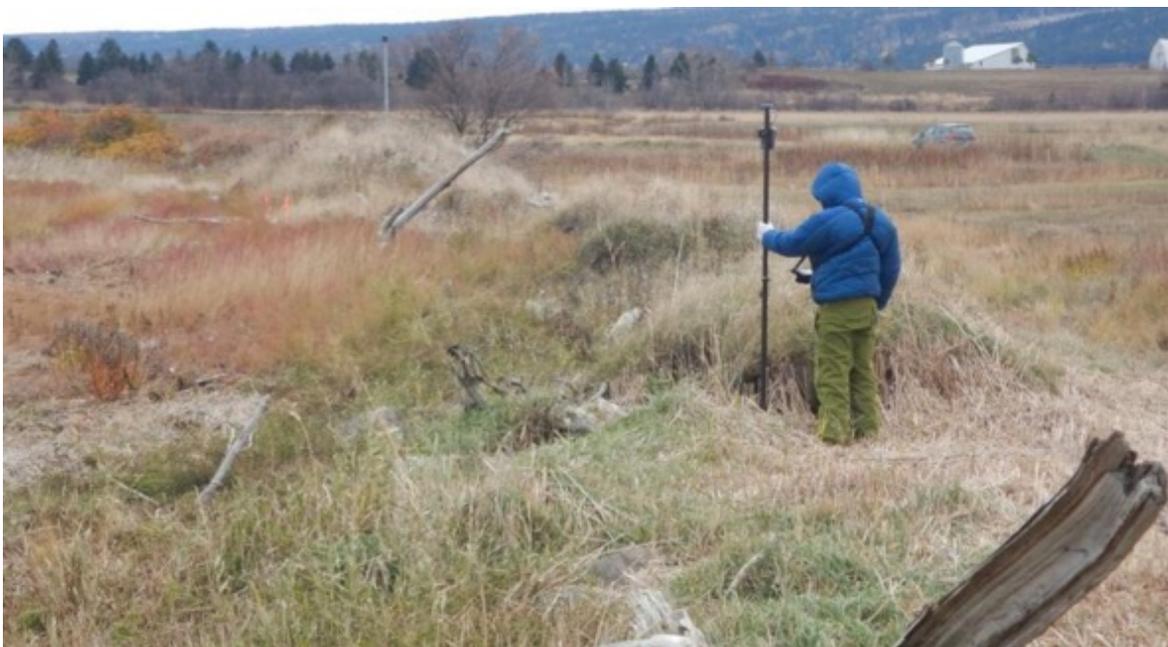
**Figure 34.** Section très endommagée de l'aboiteau existant. Au premier plan, vis-à-vis l'arpenteur, l'aboiteau est fortement érodé et présente une amorce de brèche. En arrière-plan, les piquets d'arpentage marquent la position de la brèche actuelle où l'ouverture consolidée a été aménagée.

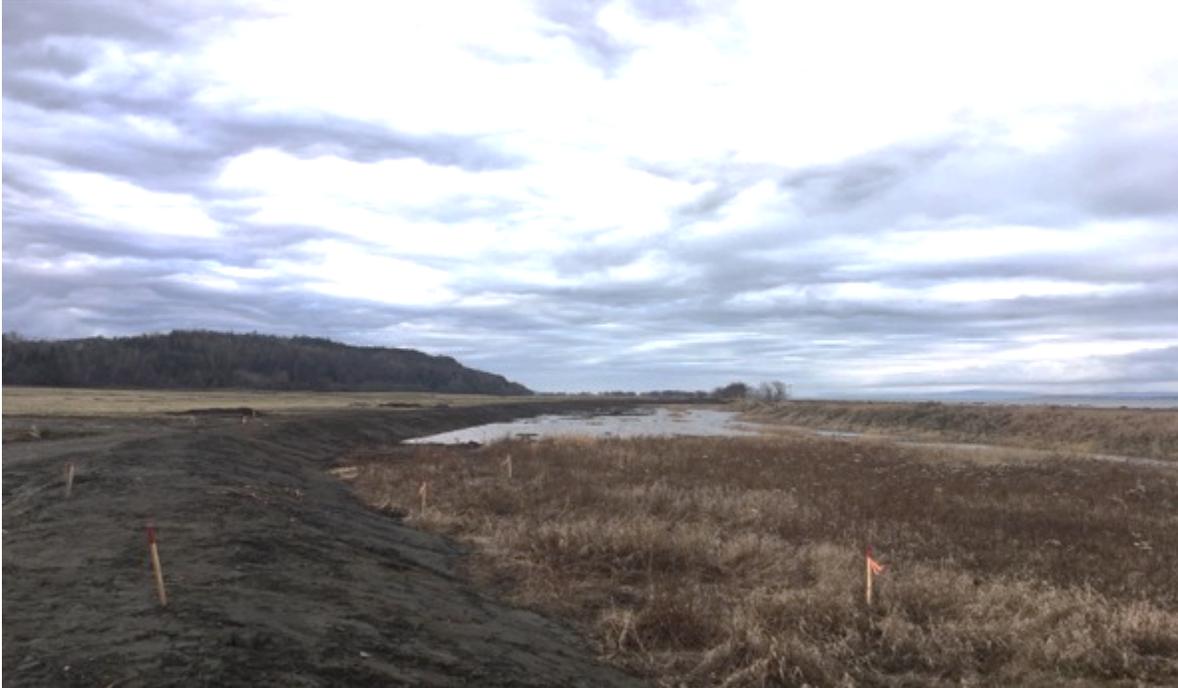
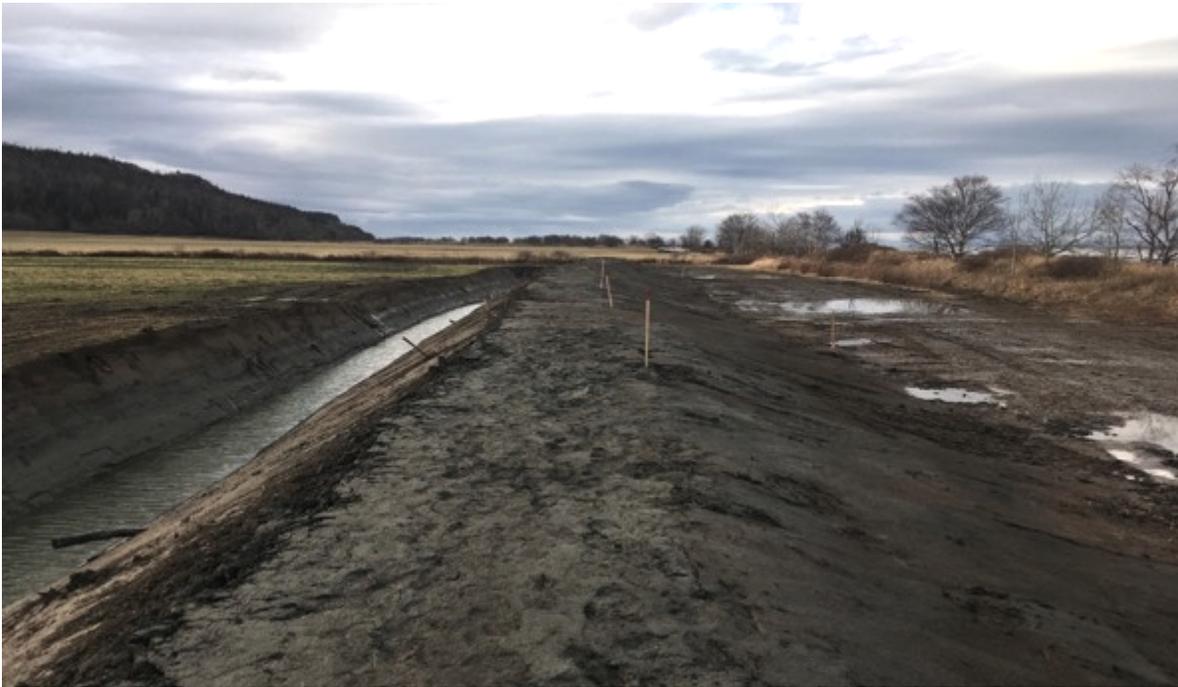
**Figure 39.** État du site après la fin des travaux. A) Vue en direction ouest de l'aboiteau, du marais reconstitué, et de la prairie semi-humide d'arrière-plage. B) Vue en direction ouest de l'aboiteau de la section de 105 m construite à l'ouest du dispositif d'évacuation des eaux #4.

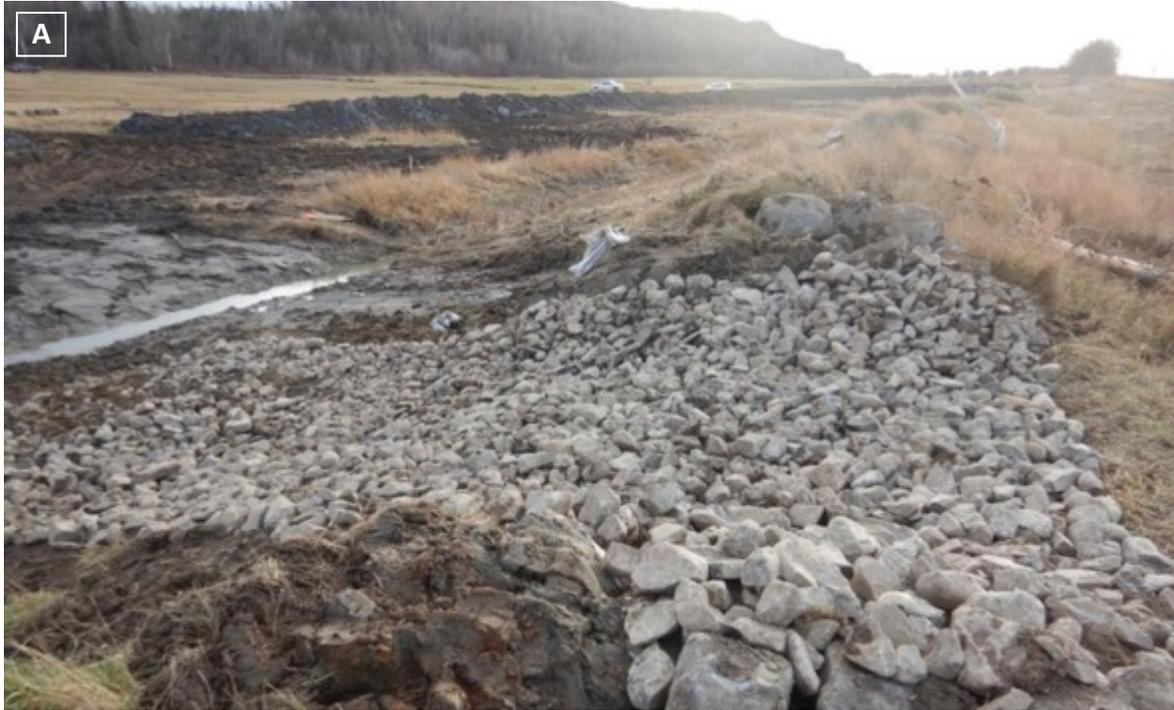
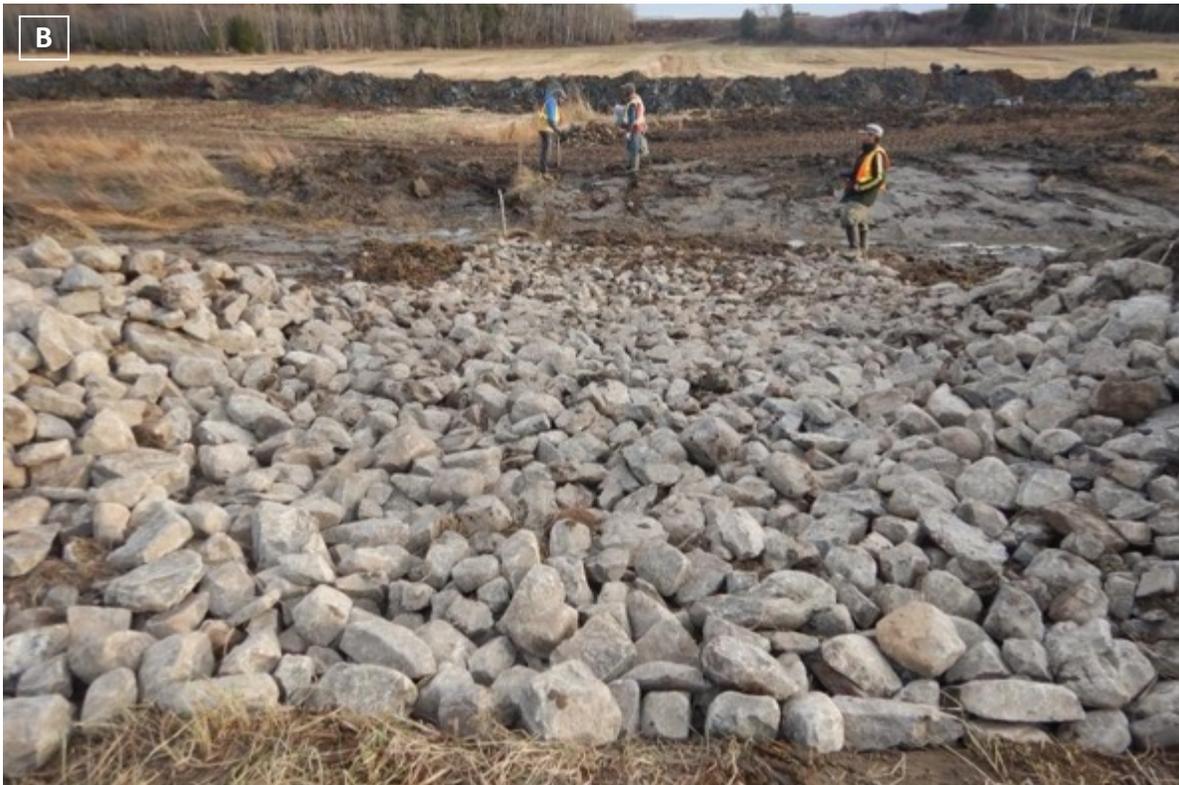
Figure 42. Déversoir de l'ouverture consolidée. A) Vue en direction ouest. B) Vue en direction sud, à partir du schorre supérieur.

Après l'excavation du roseau commun, tel que décrit à la section 6.2, et le reprofilage de l'ouverture, 60 m<sup>2</sup> de géotextile Soleno TX-80 a été posé sous la pierre formant le tablier du déversoir conformément aux plans et devis. Le tablier est constitué de 20 m<sup>3</sup> de pierre concassée de calibre 100-150 mm (Figure 42). Deux marées de très fortes amplitudes, 6,1 m à la station Le Petit Pèlerin (3145), ont eu lieu les 16 et 17 novembre 2020. Les eaux de l'estuaire se sont engouffrées dans l'ouverture consolidée, alimentant le marais reconstitué et les chenaux fauniques sans dommage apparent confirmant le bon fonctionnement de l'ouvrage (Figure 43 et Figure 44). Le niveau marégraphique des pleines mers supérieures de grandes marées (PMSGM) est de 6,2 m à la station Le Petit Pèlerin. L'extrême de pleine mer n'est pas connu.
