Restauration des habitats côtiers de l'Anse-du-Portage : Suivis 2020

Mars 2021

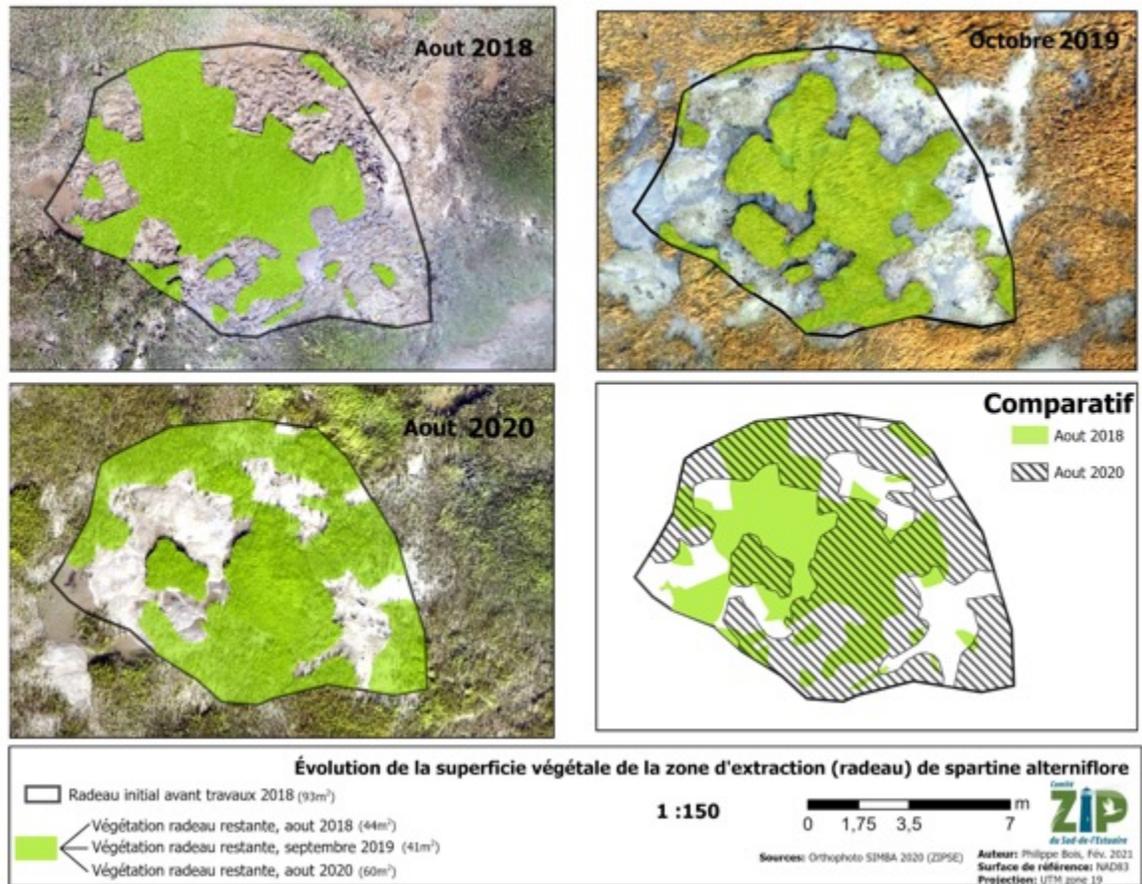
Le radeau de spartine alterniflore utilisé comme banc donneur en 2018 commence tranquillement à reprendre de l'expansion et à combler les zones où la végétation fut extraite en 2018. Alors qu'en 2019 une légère perte avait été observée (Noël et coll., 2020), la spartine alterniflore a colonisé plusieurs secteurs dénudés entre 2019 et 2020. À la suite de l'extraction en 2018, le radeau faisait 44 m², alors qu'il fait 60 m² en 2020 (Figure 3).

Figure 3 : Suivi de la reprise végétale de la zone d'extraction utilisée lors des travaux de 2018.

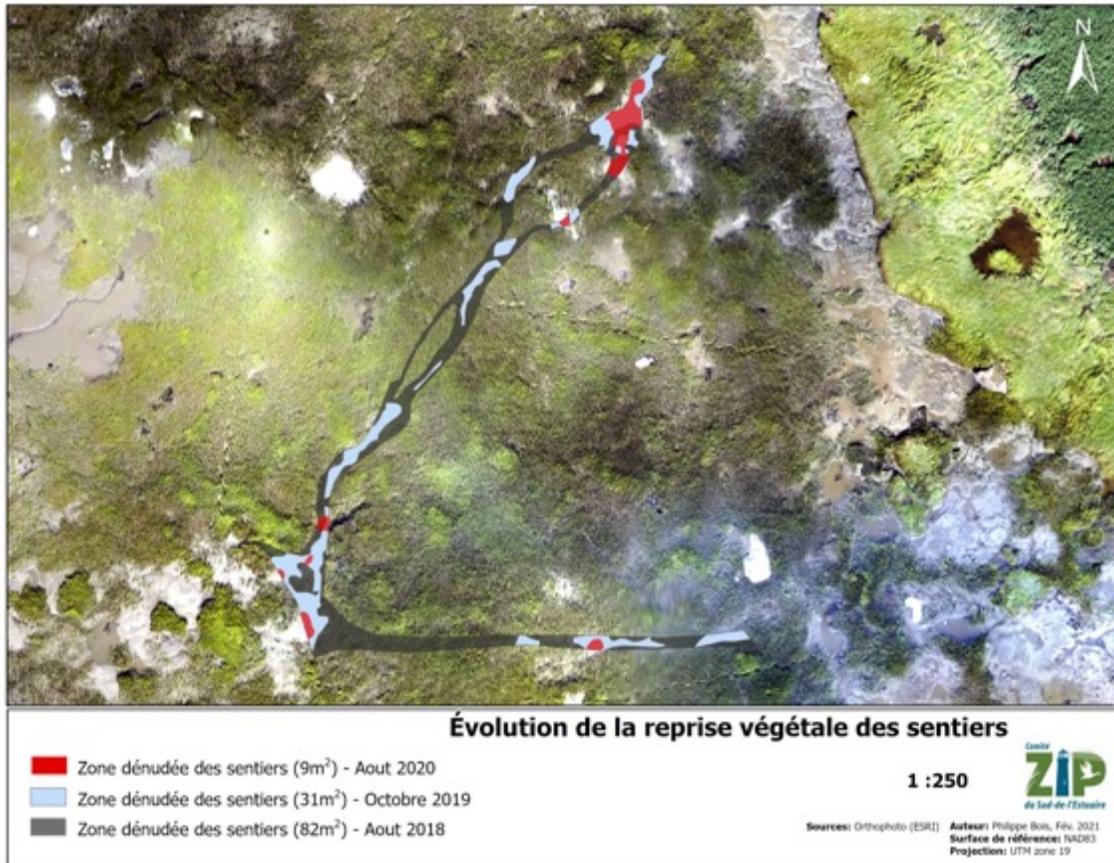
Les sentiers qui furent empruntés lors de la réalisation des travaux en 2018 se sont complètement naturalisés (Figure 4). Les zones qui sont toujours dénudées sont semblables aux zones naturellement dénudées avant la réalisation des travaux, soit par une dépression, la présence d'une marelle, etc.

Figure 4 : Suivi de la reprise végétale dans les sentiers empruntés lors des travaux de 2018.

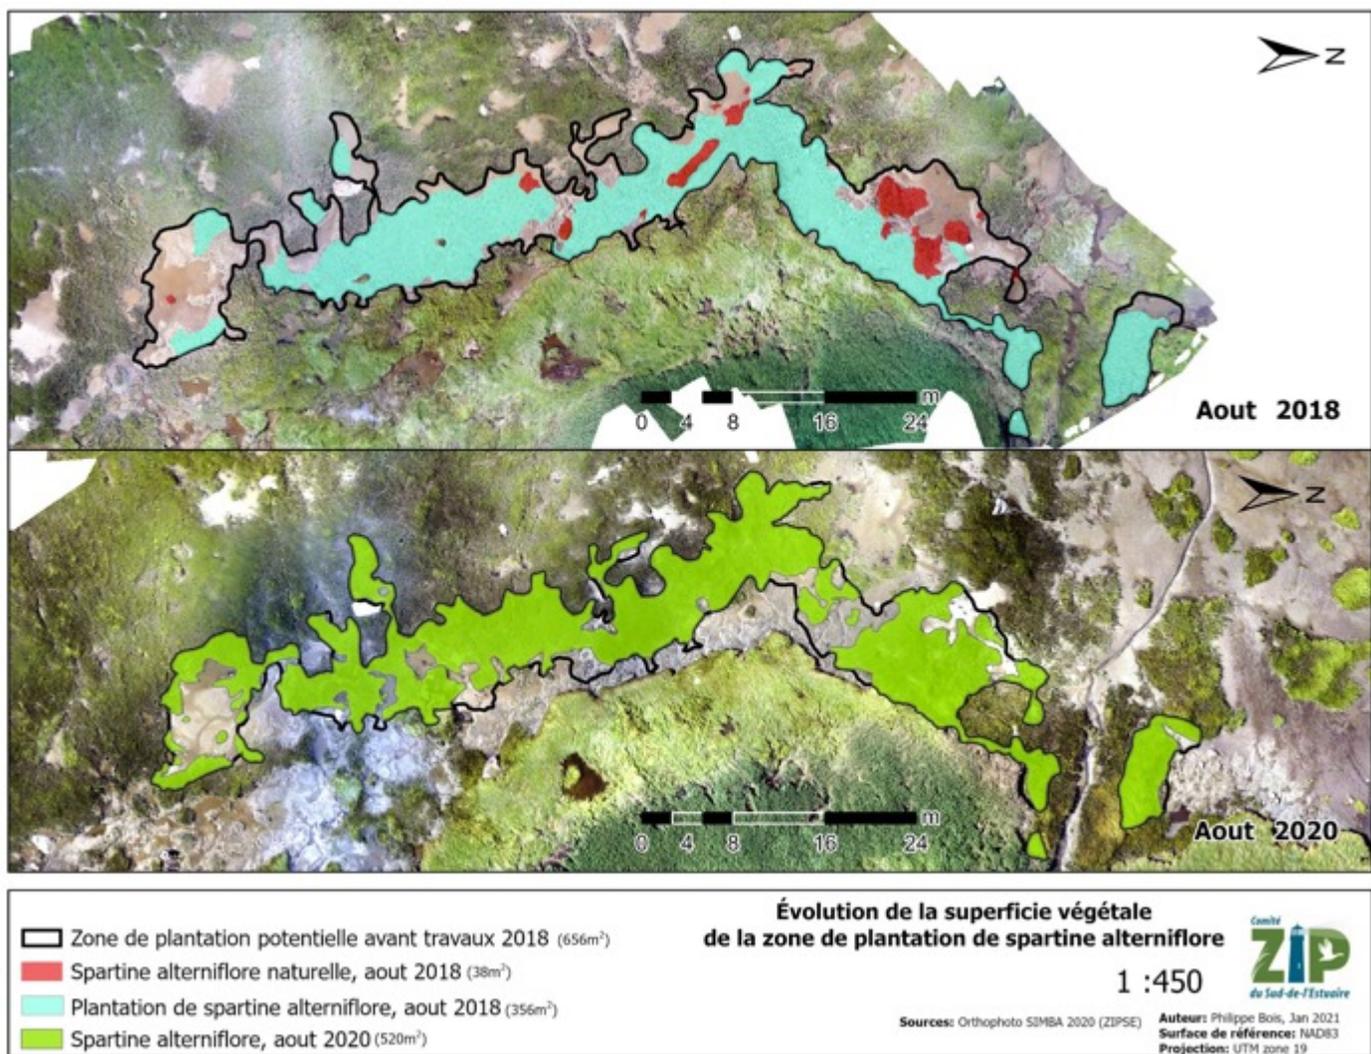
Le marais de l'Anse-du-Portage fut perturbé par les événements de tempête de l'automne 2019 et du printemps 2020. On le remarque tout particulièrement au niveau du schorre supérieur qui a subi d'importantes pertes. Toutefois la zone de plantation, elle, semble continuer à prendre de l'ampleur et à coloniser les zones qui étaient restées dénudées (Figure 5). Entre l'année des travaux (2018) et l'été 2020, ce sont 126 m² de plus qui ont été colonisés dans la zone de plantation, une augmentation de 32 %. La superficie de la zone de plantation des relevés SIMBA, réalisée en août, diffère légèrement de la superficie calculée à l'aide du DGPS en mai à la suite aux travaux de restauration. Cette légère différence peut être expliquée par la différence de précision des deux outils et des périodes de l'année différentes entre les deux techniques.

Figure 5 : Représentation des superficies de recouvrement de la transplantation de spartine alterniflore dans le marais en 2018 et 2020.

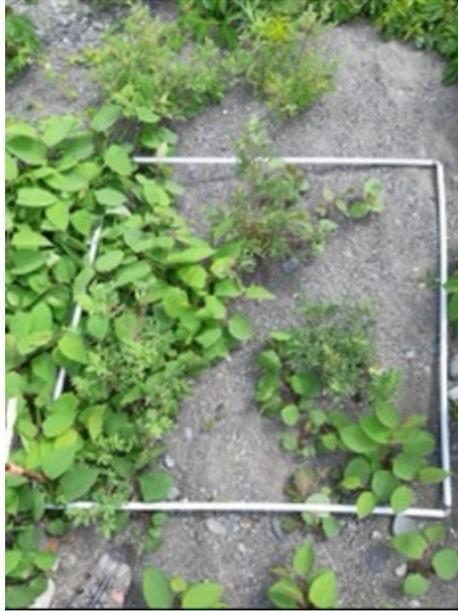
Figure 8 : Parcelle R1 avant l'intervention de contrôle de la renouée du Japon en juillet 2020.

Un suivi de la renouée du Japon fut réalisé encore une fois cette année par l'équipe du Comité ZIP du Sud-de-l'Estuaire. L'extraction des tiges de renouée du Japon fut exécutée par l'équipe à chaque visite terrain pour les suivis végétaux, ichtyologiques et géomorphologiques, du printemps à l'automne 2020 (Figure 9). La zone recouverte par la renouée du Japon semble stable, celle-ci n'a pas repris de l'ampleur depuis son extraction mécanique en 2018. Un suivi rigoureux sera également réalisé par le comité ZIPSE en 2021. La municipalité de Notre-Dame-du-Portage prendra le relais par la suite.

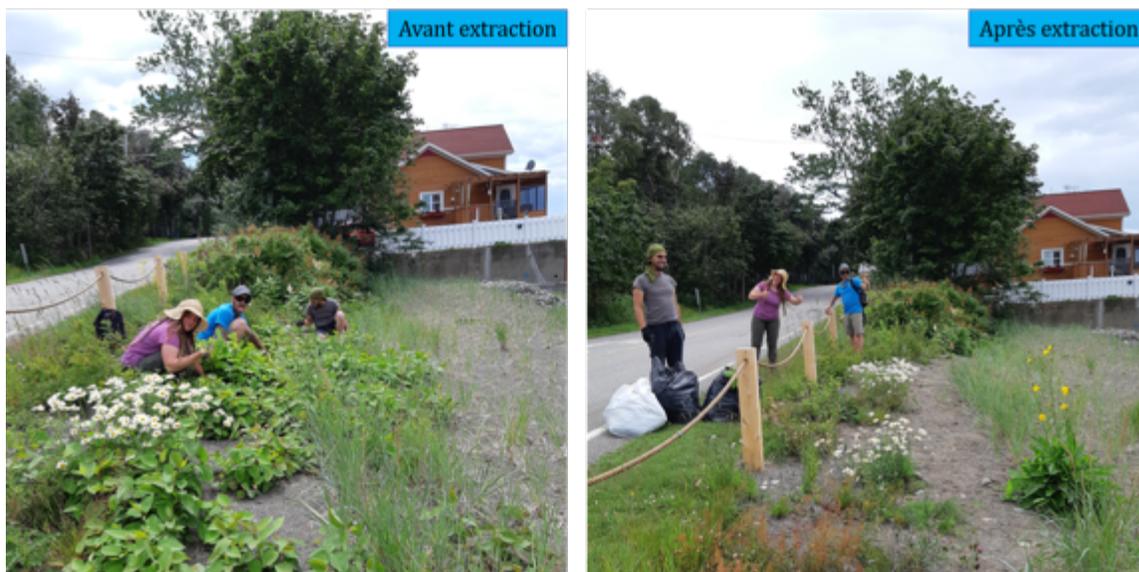
Figure 9 : Renouée du Japon avant et après son extraction.

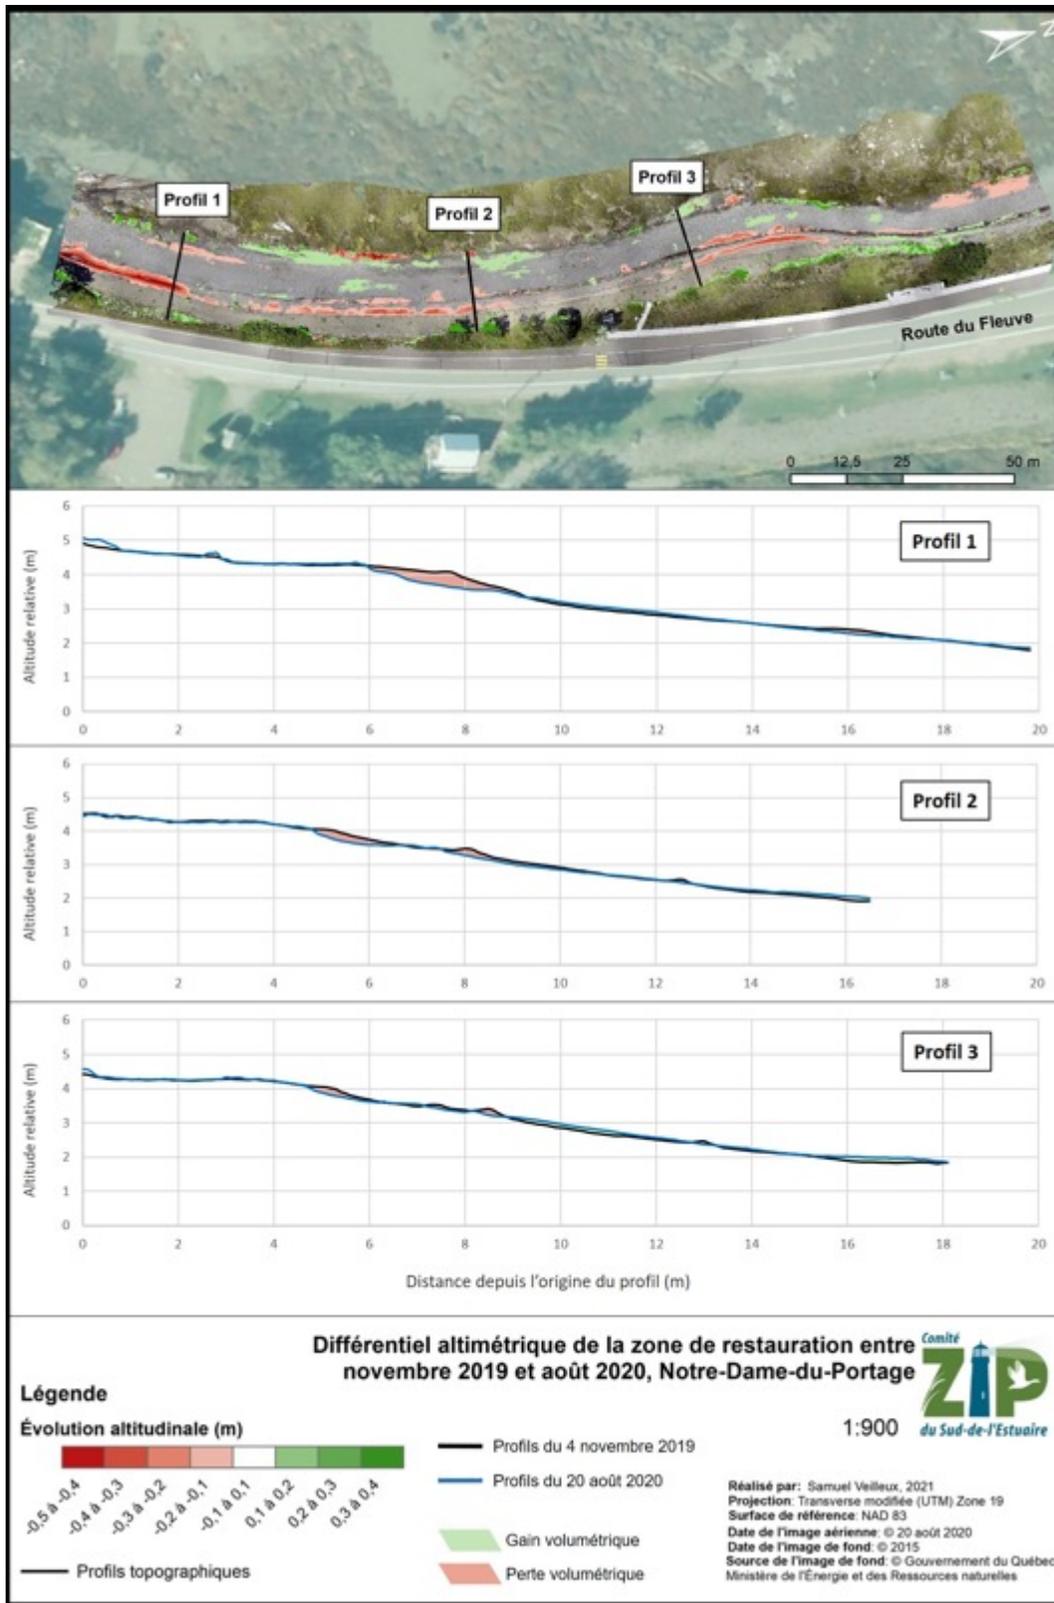
Sur la zone de restauration, l'érosion la plus importante a été constatée sur la face abrupte de la recharge sédimentaire. L'érosion altitudinale atteint entre -0,4 et -0,5 m au sud de la recharge, représentée par la grande encoche sur le profil 1 ; deux microfalaises d'érosion correspondant aux plus hauts niveaux d'eau atteints lors des ondes de tempête sont visibles, séparées par un palier. Les sédiments ont été mobilisés plus bas sur la plage, avant une seconde zone d'érosion près de la flexure (entre -0,1 et -0,2 m). Dans ce secteur, il est intéressant d'observer qu'un dallage de matériel grossier, initialement mis en place afin de faciliter l'écoulement de l'eau en marge de la recharge près du muret de béton, a été redistribué plus bas sur la plage. D'ailleurs, en analysant les derniers levés d'imagerie, il semble que le déplacement du matériel s'opère graduellement vers le bas de la pente, tout en s'éloignant du muret vers le nord-est. Cela démontre la forte turbulence occasionnée par la diffraction des vagues de tempête à l'extrémité du muret. La plage a connu un élargissement important (jusqu'à 4,5 m) dans ce secteur, comme en témoigne le déplacement de la flexure à la figure 18.

À proximité des profils 2 et 3, l'érosion est moins marquée sur la face abrupte de la recharge (entre -0,1 et -0,3 m). Les deux profils sont aussi caractérisés par la présence de deux microfalaises d'érosion séparées d'un palier, correspondant à deux niveaux d'eau distincts atteints lors d'ondes de tempête (Figure 18). Une accumulation sédimentaire au bas de la recharge est également constatée pour les deux profils, mais davantage marquée pour le profil 3 où l'accumulation atteint entre 0,1 et 0,2 m. Cela a mené à un élargissement important de la plage, soit une avancée entre 2 et 3 m à proximité du profil 2 et entre 3 et 4 m près du profil 3. Un déplacement de la flexure vers le large (+2,2 m en moyenne) a été constaté sur l'entièreté de la zone de restauration, représentant un élargissement généralisé de la plage entre le levé de novembre 2019 et celui d'août 2020 (Figure 19). Le gain en superficie de la plage engendré par cet élargissement est estimé à environ 414 m².

Figure 18 : Différentiel altimétrique de la zone de recharge sédimentaire entre le 4 novembre 2019 et le 20 août 2020, calculé à partir des levés SIMBA.

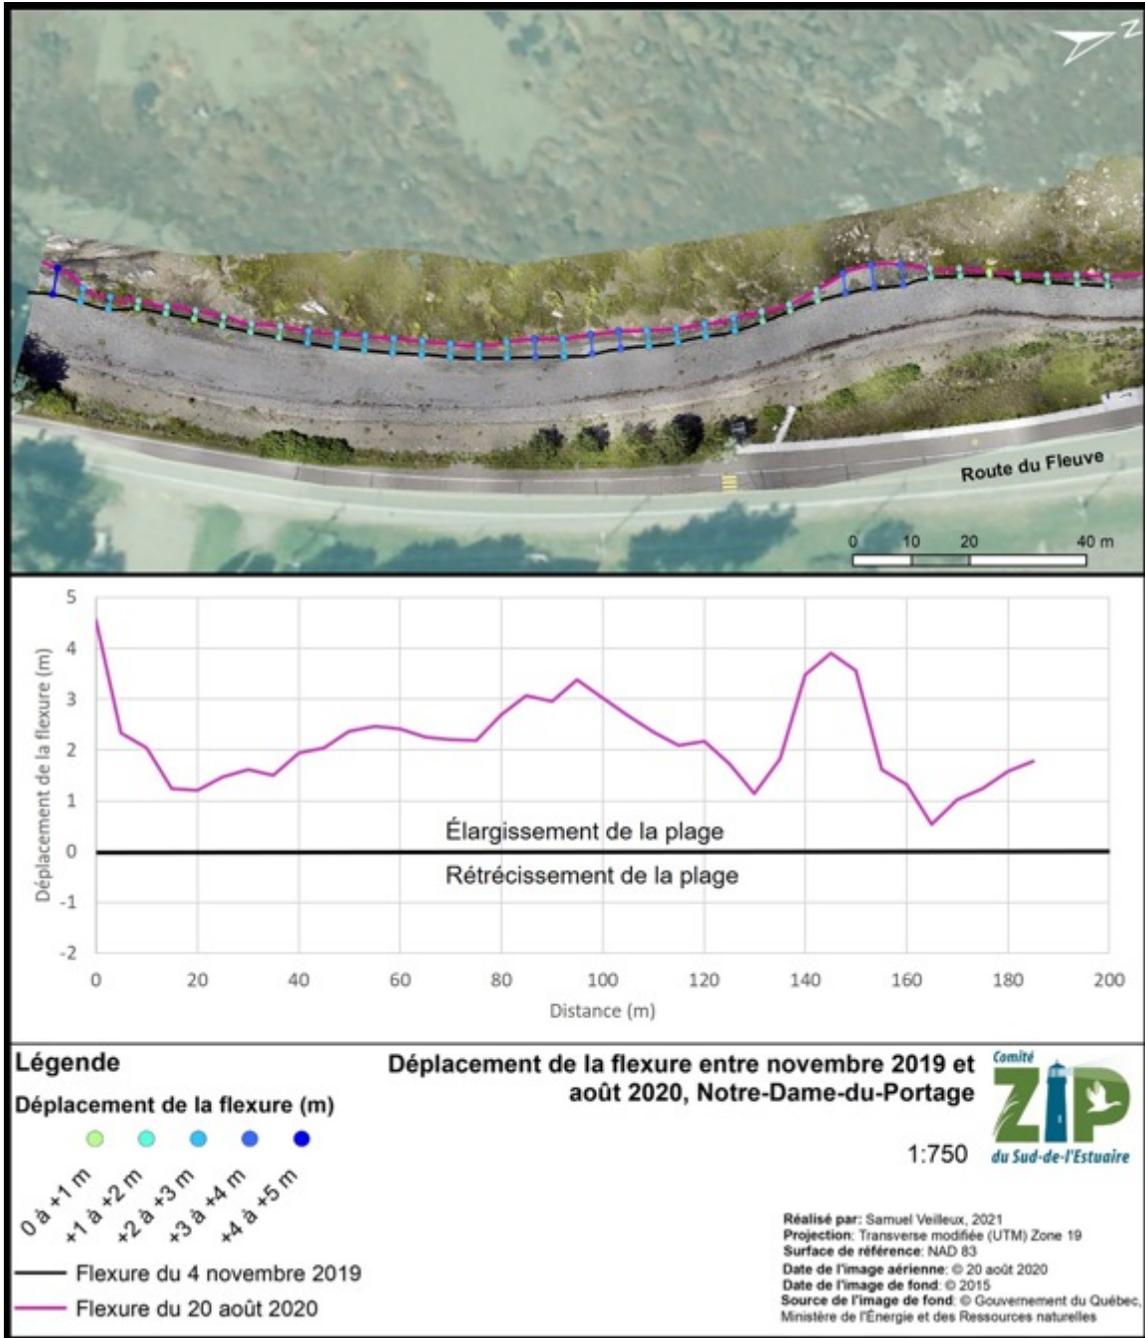
Figure 19 : Déplacement de la flexure de la zone de restauration entre le 4 novembre 2019 et le 20 août 2020.

Enfin, il est important d'ajouter que le phénomène de diffraction affectant l'extrémité sud de la recharge sédimentaire a le potentiel de modifier la morphologie de la recharge dans ce secteur. La perturbation qui y est générée semble accentuer l'érosion sur la face abrupte de la recharge, telle qu'observée sur la Figure 18, mais mobilise aussi le matériel grossier en bas de pente. Un suivi prévu au printemps 2021 permettra de mieux comprendre cette dynamique, notamment afin de considérer une recharge d'entretien comme moyen d'atténuation.

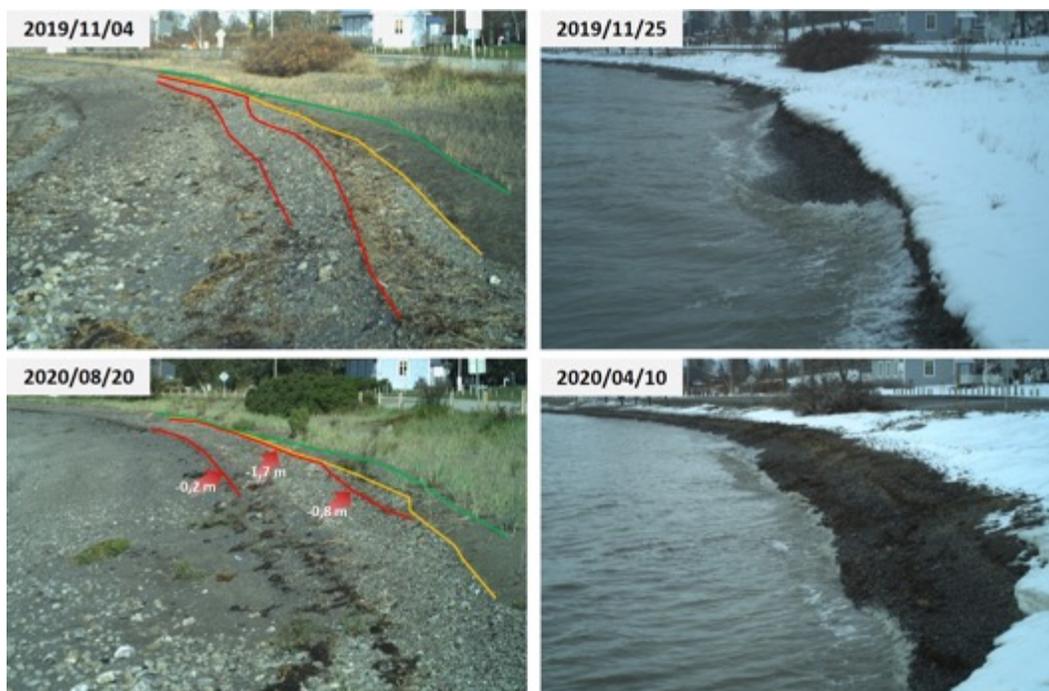
Entre les levés de novembre 2019 et d'août 2020, sept ondes de tempête ont été enregistrées (Figure 21). Celles-ci ont mené à un recul important (jusqu'à -1,7 m) de la microfalaise d'érosion au sommet de la face abrupte de la recharge, se positionnant ainsi à la limite des sédiments fins du haut de plage (Figure 22). Plus bas, une autre microfalaise associée à des événements de plus faible ampleur a connu un recul moindre (-0,2 m). Il est intéressant de constater la mobilisation des sédiments sur la plage par les vagues, notamment lors des ondes de tempête du 25 novembre 2019 et du 10 avril 2020.

La portion sud de la recharge, comme les images de la caméra le démontrent, subit une forte perturbation causée par le muret de béton. L'action érosive des vagues de tempête dans ce secteur occasionne le déplacement du matériel grossier initialement situé en marge de la recharge. Ces observations coïncident avec l'analyse des données volumétriques et morphologiques de la section précédente.

Figure 22 : État de la recharge sédimentaire lors des levés de novembre 2019 et août 2020 (à gauche) ; la limite de plantation d'élymes des sables (vert), la limite des sédiments fins du dessus de la recharge (jaune) et le sommet des microfalaises d'érosion (rouge) sont représentés pour les deux dates. À droite, deux ondes de tempête survenues entre les deux levés.

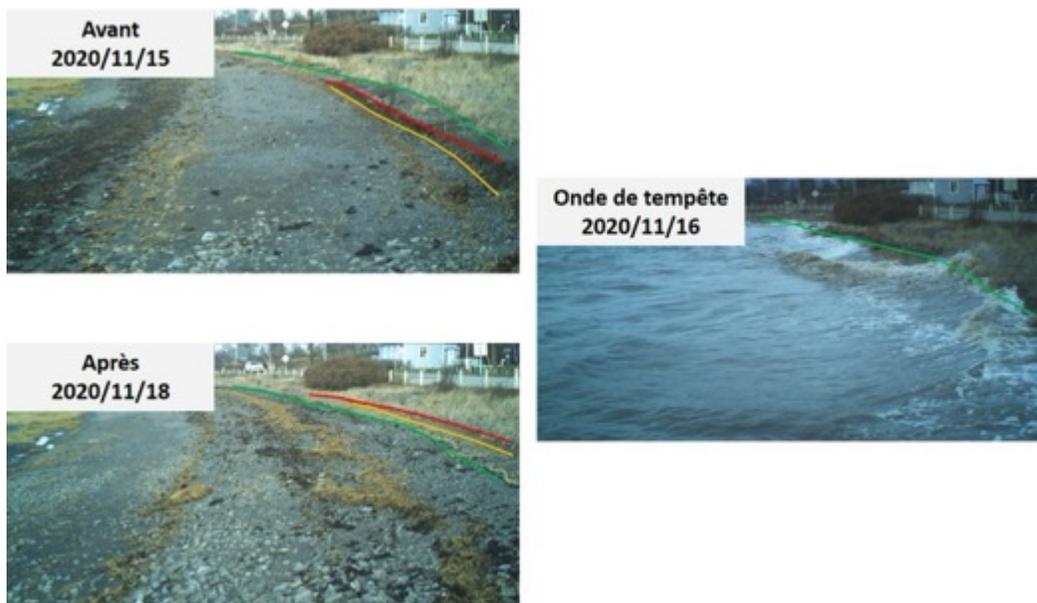
Trois ondes de tempête ont été enregistrées à l'automne 2020, suite au levé d'août. L'épisode du 16 novembre 2020 fut particulièrement impressionnant, d'abord parce qu'une forte érosion a été constatée, mais aussi en raison de la submersion du haut de plage végétalisée (Figure 23). De plus, suite à l'onde de tempête, davantage de gros cailloux ont été répartis sur la plage où il y avait des sédiments plus fins auparavant. La microfalaise préexistante sur la face abrupte a été adoucie, mais en contrepartie une encoche d'érosion au sommet de l'ouvrage s'est formée, mettant à nu les racines d'une partie de la plantation d'élyme des sables. Il est ainsi probable que les sédiments fins du haut de la recharge aient été répartis vers le bas de la plage.

Figure 23 : Photos de la recharge sédimentaire avant, pendant et après l'onde de tempête du 16 novembre 2020. La limite de plantation d'élymes des sables (vert), la limite des sédiments fins du dessus de la recharge (jaune) et le sommet de la microfalaise d'érosion (rouge) y sont représentés.
