Restauration des habitats côtiers de Saint-Ulric :

Restauration et suivis 2021

Jalon 1

Mars 2022

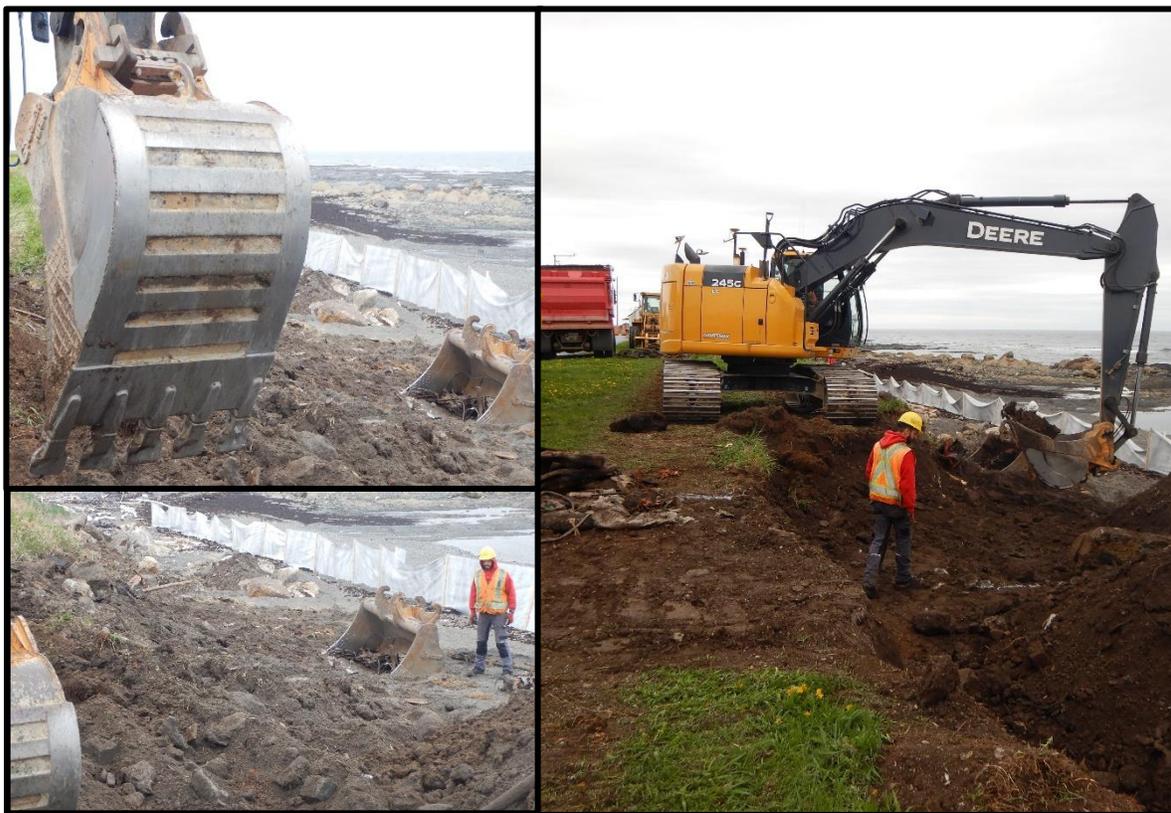
Figure 3. Excavation des matières résiduelles

L'érosion côtière dégrade depuis plus de vingt ans le talus présent le long de la rue Ulric-Tessier, si bien qu'un ancien remblai composé de terre et de plusieurs tonnes de matières résiduelles a été mis à nu. Ce sont les vestiges d'un ancien dépotoir clandestin qui sont apparus composés de béton, d'acier et de divers autres déchets. Une évaluation environnementale de type phase 1 et 2 du site a permis de vérifier que la quantité d'hydrocarbure présent ne dépassaient pas les seuils établis, donc aucune décontamination ne fut nécessaire (Environnement CA, 2018). Un nettoyage de la plage et du talus fut réalisé afin de retirer les matières résiduelles. Près de 82,76 t de matières résiduelles ont ainsi été excavées à l'aide d'une pelle mécanique : surtout du béton (68,91 t), de l'acier issu de carcasses d'automobiles (11,79 t) et 2,06 t de rebuts divers. Les débris ont ensuite été disposés à l'écocentre de Matane en camion.

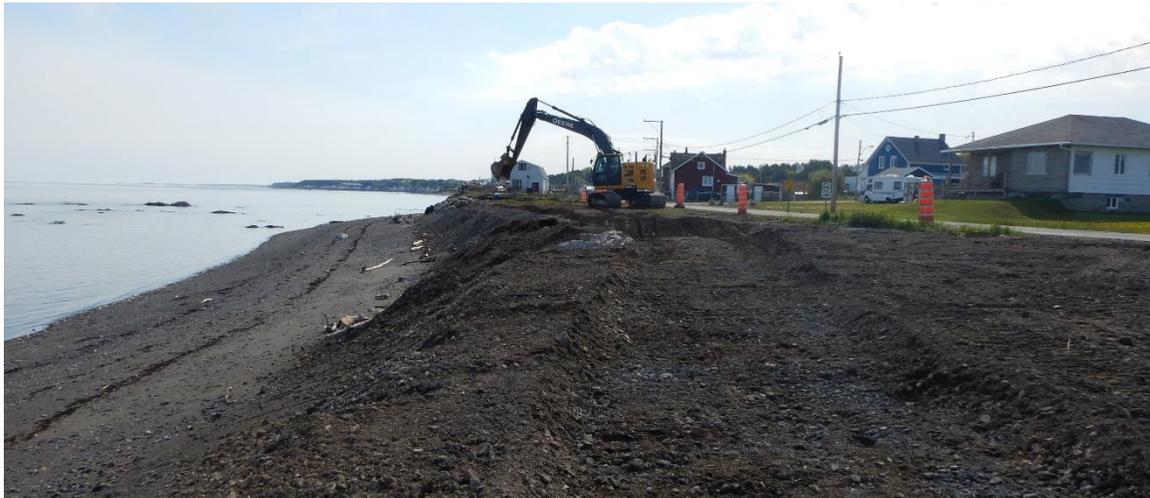
Figure 4. Travaux de la recharge sédimentaire.

Des camions-bennes furent utilisés pour transporter les sédiments du banc d'emprunt, situé à 5 km, jusqu'au site de restauration. Les sédiments étaient directement déposés à partir du talus sur la plage (Figure 4). Une pelle mécanique était par la suite utilisée pour étaler et compacter les sédiments selon les plans et devis. Les sédiments plus fins (CG-14) furent déposés sur le dessus de la recharge pour faciliter l'implantation des végétaux indigènes.

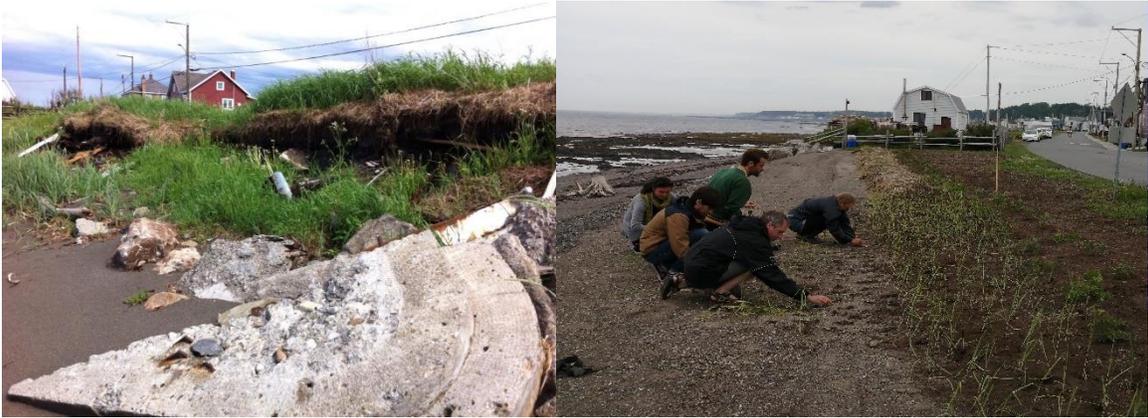
Figure 5. Plage de Saint-Ulric avant et après la recharge sédimentaire.

L'ensemble des travaux fut supervisé par le maître de chantier afin de respecter les plans et devis. Les travaux ont permis de restaurer la plage et de renaturaliser ce secteur perturbé par le dépotoir clandestin et l'érosion côtière (Figure 5).

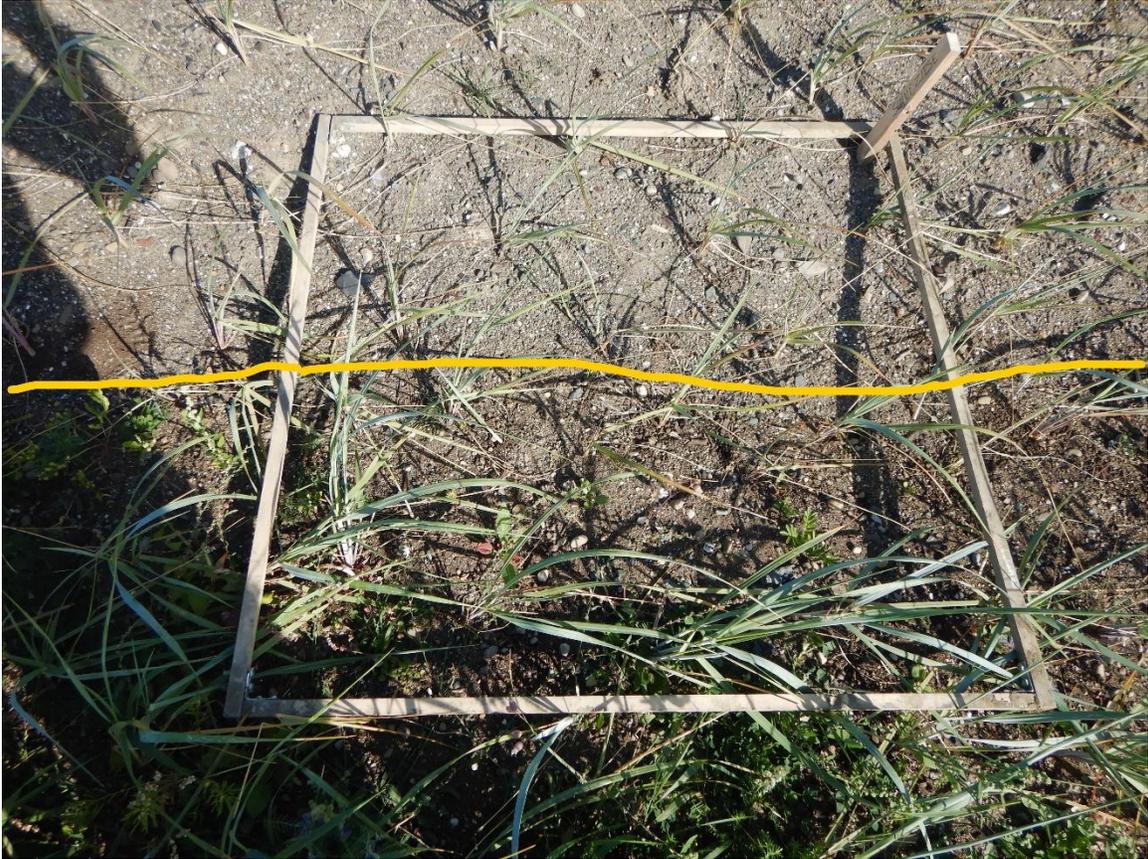
Figure 10. Comparaison de la croissance de l'élyme des sables en fonction du substrat.

La restauration de ce site a également permis de constater qu'un apport en terre végétale est bénéfique pour les végétaux. Une petite section de la recharge (arrière-côte) a bénéficié d'un apport en terre végétale organique offrant de bien meilleures caractéristiques pour la croissance des plants (éléments nutritifs, rétention d'eau et aération) (Figure 12). Ce constat nous laisse entrevoir la possibilité d'ajouter une certaine quantité de matière organique (ex. : algues séchées) sur le dessus des

recharges afin de favoriser la reprise végétale. Cette méthode permettrait d'améliorer la qualité des plantations sur des recharges et permettant un développement de colonies d'élymes des sables plus rapidement.

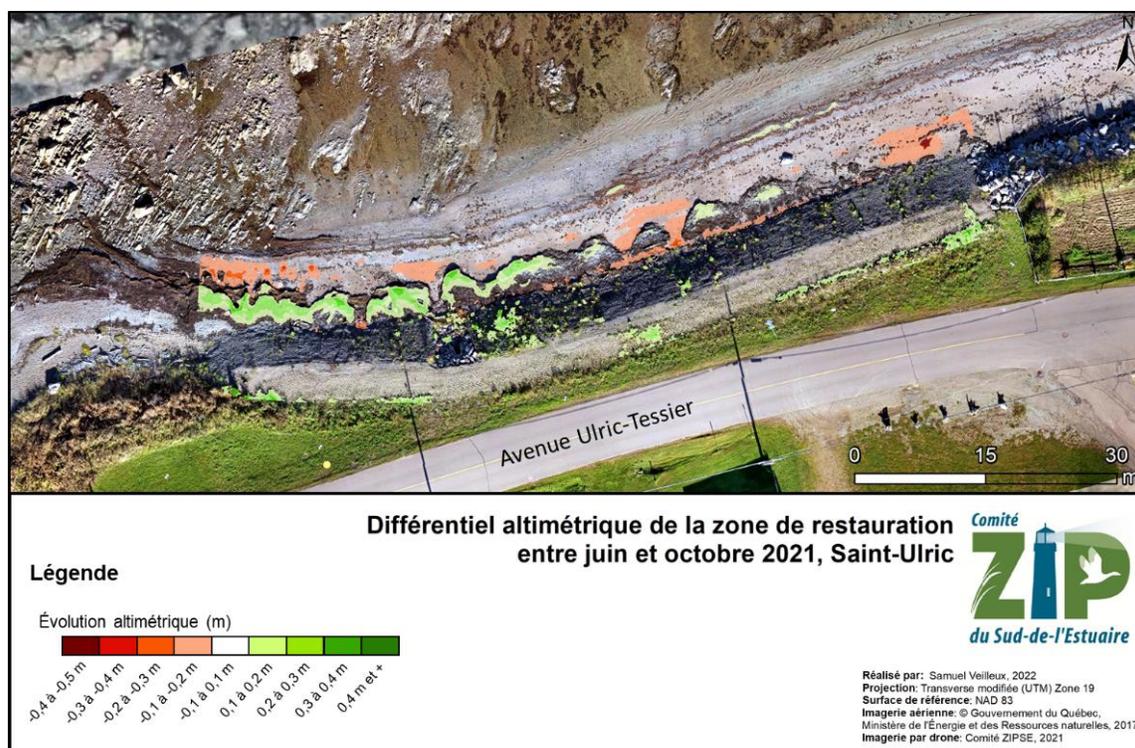
Figure 17 : Différentiel altimétrique entre juin et octobre 2021.

La Figure 17 montre le différentiel altimétrique découlant de l'évolution volumétrique de la plage. D'emblée, on constate que la recharge de plage n'a pas connu de changements morphologiques significatifs¹. Puis, au-devant de la recharge, les zones de gain volumétrique sont attribuables à l'amoncellement de laisses de marée et de débris organiques, particulièrement abondants dans la partie est du site, formant des lobes d'accumulation au pied du front de la recharge. L'accumulation de débris organiques à cet endroit est bénéfique pour le site, limitant d'une part l'érosion en agissant comme tampon devant la recharge, mais aussi en favorisant l'accumulation de sédiments.

¹ Le levé aérien d'octobre a été réalisé quelques jours avant la première onde de tempête automnale (5-6 nov.), qui a engendré la formation d'une microfalaise d'érosion au front de la recharge.

La période couverte n'étant que d'environ quatre mois, il est donc normal qu'on ne puisse observer de changements au niveau de la mobilisation des sédiments de la recharge. Contrairement à d'autres sites où la recharge de plage chevauche à la pleine mer supérieure de grande marée (PMSGM), empiétant alors sous celle-ci, la recharge de Saint-Ulric, elle, se situe presque entièrement au-dessus. Cela a pour effet que seulement les niveaux d'eau extrêmes peuvent l'atteindre, faisant donc en sorte que le reprofilage de la recharge sera ici plus long. Il sera d'ailleurs intéressant de suivre l'évolution géomorphologique du site au cours des prochaines années.

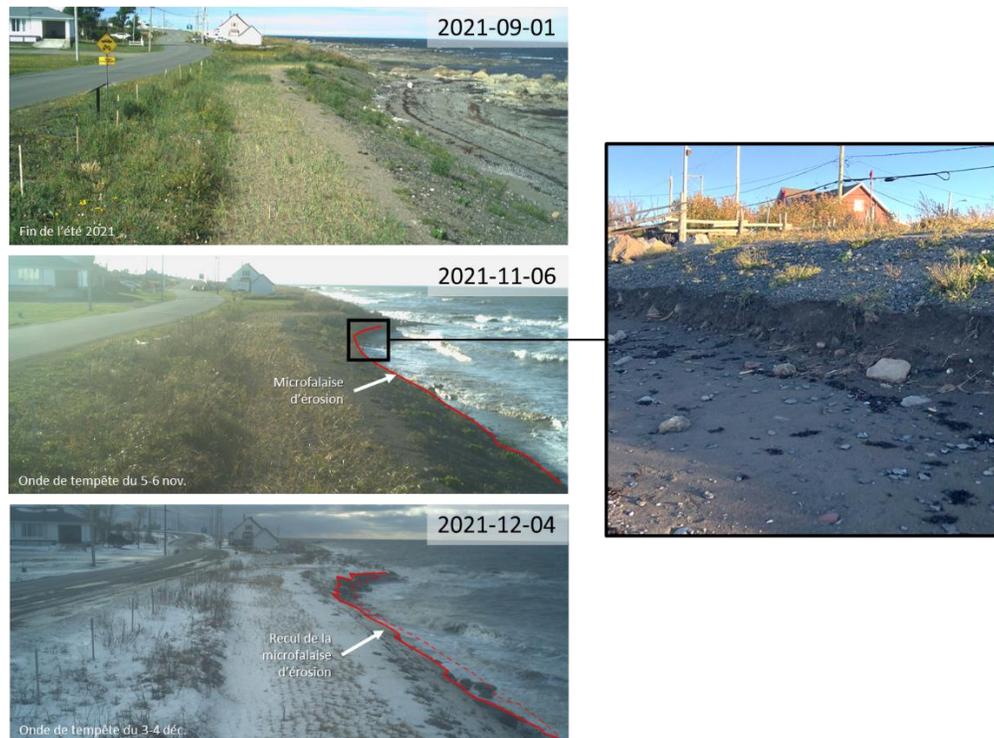
Figure 20 : Aperçu de l'évolution du site de restauration grâce aux photos de la caméra Reconyx.

Deux ondes de tempête ont eu lieu à l'automne 2021, une première les 5-6 novembre et la seconde du 3 au 6 décembre. Dans le premier cas, on a pu constater sur les photos l'apparition d'une microfalaise d'érosion à la base du front de la recharge de plage (Figure 20). Puis, en décembre, le second événement a engendré le recul de la microfalaise. Cette érosion de la recharge n'est toutefois pas surprenante, alors que le même phénomène s'est produit dès le premier automne pour l'ensemble des recharges de plage réalisées par le Comité ZIPSE.

La position et le dimensionnement de la recharge de plage vont jouer un rôle important dans sa réponse aux tempêtes. Dans le cas présent, l'ouvrage est situé presque entièrement au-dessus de la PMSGM. Cela veut donc dire que seulement les niveaux d'eau extrêmes pourront l'atteindre, comme ce fut le cas à l'automne 2021. Or, la pente actuelle de l'ouvrage, plus abrupte que celle d'équilibre, a un profil davantage réfléchissant, mais qui deviendra progressivement dissipatif au fur et à mesure que les sédiments seront mobilisés vers le bas de plage. Cette atteinte d'une pente d'équilibre a toutefois une durée variable selon les projets, notamment en fonction de la configuration de la recharge. Dans le cas présent, la granulométrie grossière utilisée ainsi que la position assez haute dans l'estran de la recharge pourraient engendrer un reprofilage plus lent.

À la lumière des informations mentionnées ci-haut, rien n'indique que les objectifs visés par l'ouvrage ne seront pas atteints. La formation d'une microfalaise n'est pas problématique dans la mesure où il est prévu que la recharge connaisse un reprofilage qui permettra d'avoir une pente plus dissipative. Le suivi géomorphologique du site se poursuivra au cours des prochaines années, permettant ainsi d'analyser le comportement de la recharge ainsi que son évolution.
