# **RESTAURATION DANS LE MARAIS SALÉ DE SACRÉ-CŒUR À RIMOUSKI**

## **RAPPORT DE CARACTÉRISATION**

**RÉALISÉ PAR  
LE COMITÉ ZIP DU SUD-DE-L'ESTUAIRE**

**Janvier 2013**

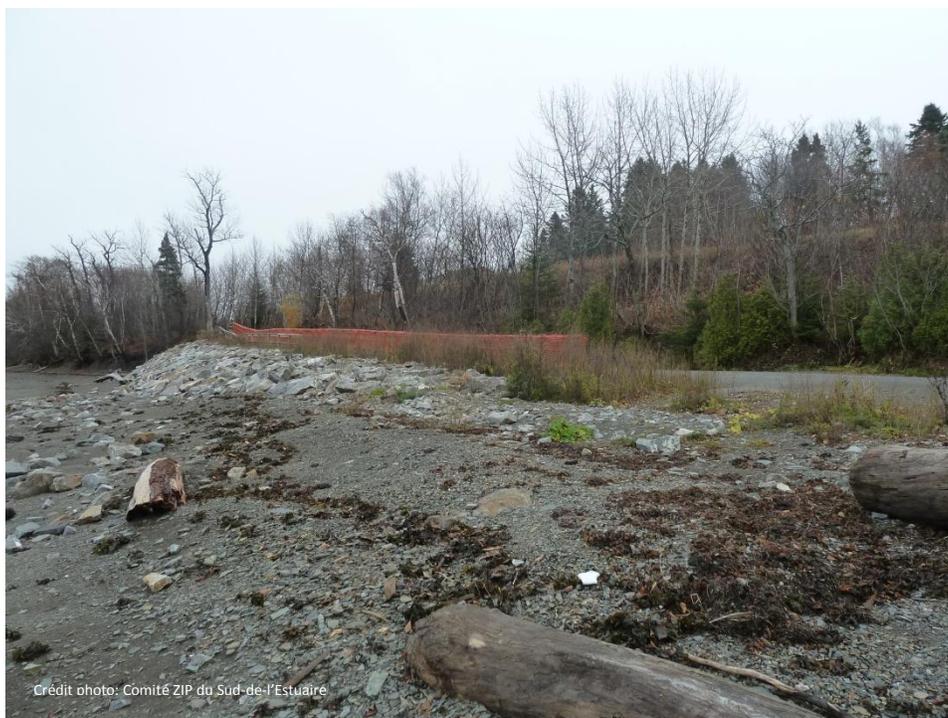
Figure 2. Enrochement à proximité des sites de restauration, mis en place après la tempête en 2010 pour protéger la piste cyclable

Au cours des dernières années, l'érosion des berges causée par de fortes tempêtes a grandement affecté le marais salé. Les méthodes de protection dites rigides (enrochements, murets etc.) qui ont été utilisées pour contrer l'érosion côtière et protéger la piste cyclable et les sentiers pédestres ont été identifiées en tant que facteurs principaux de la dégradation future et de la perte d'habitat dans le marais (Figure 2).

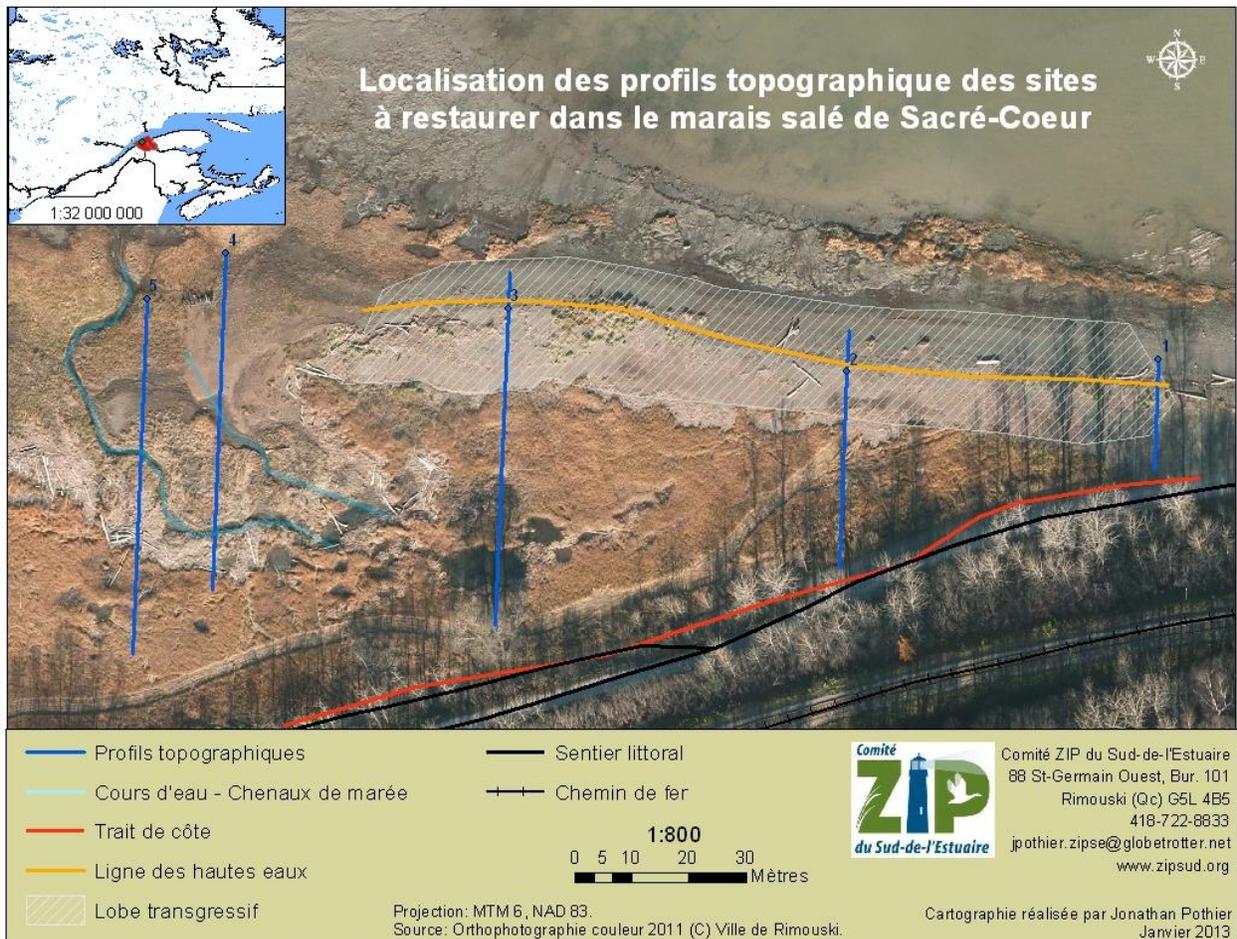
Cinq profils topographiques ont été effectués sur les sites de plantation, de façon perpendiculaire à la côte (Figure 3). Chaque profil a permis de relever une pente et la largeur de chacune des sections du marais, en identifiant notamment le trait de côte, la ligne des hautes eaux et le point d'inflexion et la limite inférieure du schorre supérieur (Figure 4) grâce à des indices géomorphologiques (laisses de tempête et de marée, changements de pente, microfalaise, variations sédimentologiques) et floristiques (limite de la végétation). Ils représentent des limites importantes dans la planification des travaux de restauration. Les profils ont été réalisés à l'aide du GPS, d'un ruban à mesurer de 50 mètres et d'un clinomètre.

Figure 3. Localisation du trait de côte, de la ligne de rivage, de la ligne des hautes eaux et des profils topographiques.

Les cinq profils topographiques réalisés permettent de caractériser la plage, notamment sa largeur et sa pente (Figure 3). Sur l'ensemble des profils, on observe une largeur de plage relativement similaire qui varie de 10,00 m et 11,10 m. Au niveau de la pente du haut estran, il y a peu de variabilité. Cependant, on dénote une que les profils 4 et 5 ( $4^{\circ}$ ,  $4^{\circ}$ ) ont des pentes plus douces que les profils 1, 2 et 3 ( $8^{\circ}$ ,  $8^{\circ}$  et  $6^{\circ}$ ).

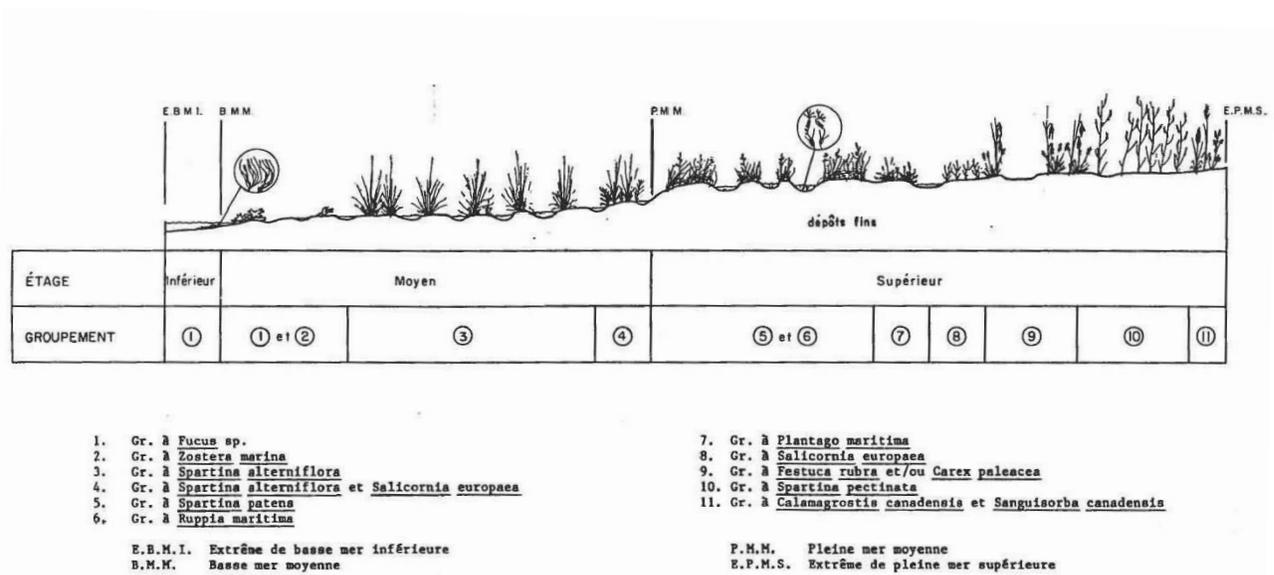
Figure 4. Nomenclature des sections d'un marais salé en fonction des niveaux des marées (Couillard et Grondin, 1986).

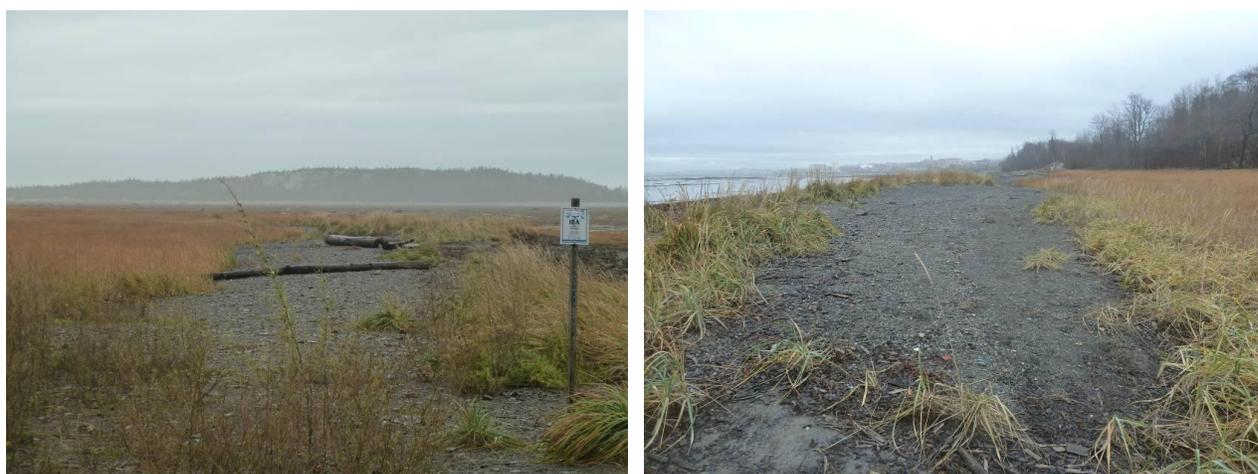
C'est un cordon de petits galets concassés couvert, uniquement sur le front de mer, par une végétation de haute-plage (élyme des sables d'Amérique) discontinue et en érosion. Un lobe transgressif est la convexité de sédiments, se traduisant par le déplacement des sédiments vers le continent avec une disposition particulière des couches déposées (Figure 6), les plus récentes couvrant les plus anciennes. Cette dynamique s'accompagne de changements dans les formes du lobe et dans les faciès de sédimentation.

Figure 5. Vues divers du lobe transgressif colonisé par l'élyme des sables d'Amérique

Puisque le marais salé de Rimouski possède plusieurs habitats riches écologiquement, les techniques douces et dynamiques de stabilisation des berges sont à privilégier. Nous recommandons une revégétalisation de l'étage supérieur du marais et du lobe transgressif couvrant une superficie de 600 m<sup>2</sup> sur environ 200 mètres de côte (Figure 12). Ces travaux se réaliseront au-dessus de la ligne de rivage et de la ligne des hautes eaux. Ils devront être faits au printemps dès que la côte est libre de glace. La stabilisation des berges par la revégétalisation a besoin de temps afin que les végétaux développent un bon enracinement avant d'affronter les tempêtes automnales.

Les essences retenues pour la revégétalisation sont des espèces indigènes et résistantes aux aléas côtiers tels l'élyme des sables d'Amérique (*Leymus mollis mollis*) et la spartine pectinée (*Spartina pectinata*). Ces végétaux présentent un système racinaire fort développé et un feuillage qui agit comme un filet qui retient le sédiment et contribue à stabiliser le sol. La première a été utilisée dans de nombreux travaux de stabilisation des berges à Matane (Roy, 2009), à l'embouchure de la Rivière Mitis (Comité ZIP du Sud-de-l'Estuaire, 2011 et 2012) et à différents endroits sur la Côte-Nord et aux Îles-de-la-Madeleine (Grenier et Blouin, 2010).

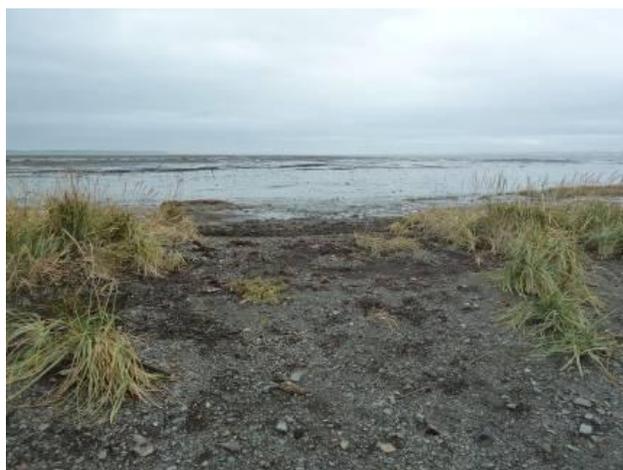
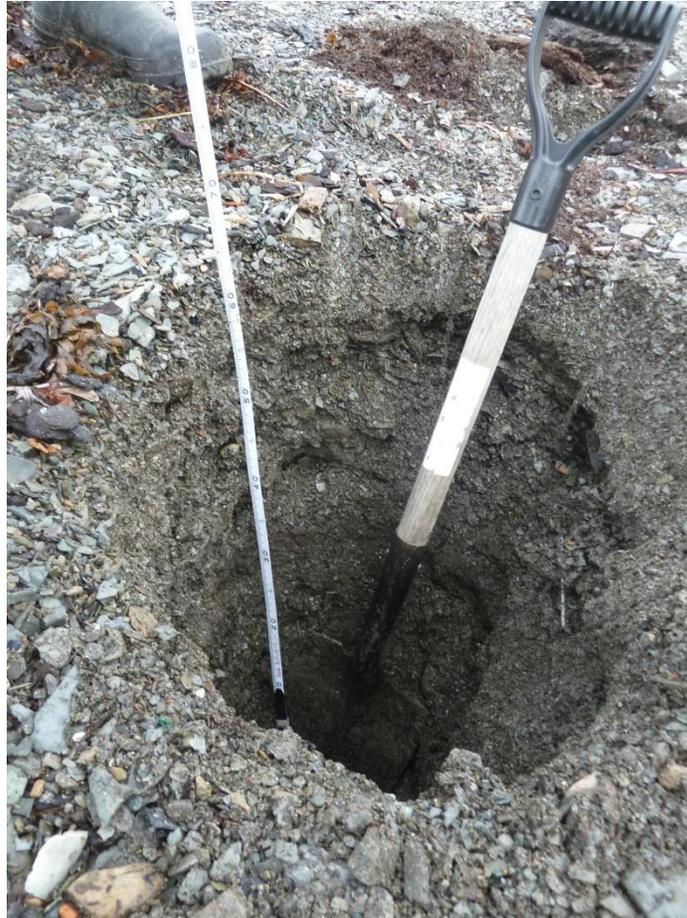
Figure 6. Couches déposées de sédiments concassés sur le lobe transgressif

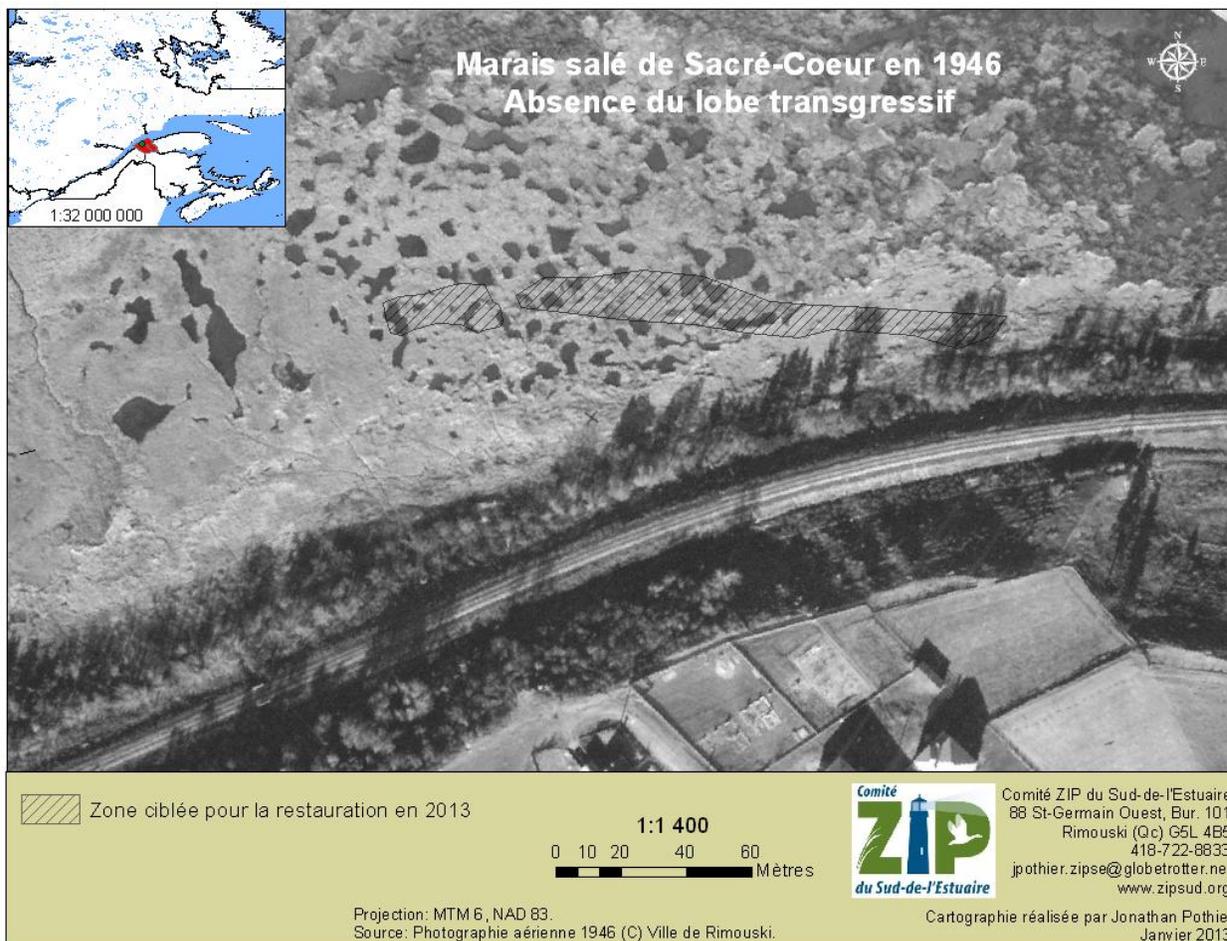
Le lobe est apparu entre 1946 et 1965. Car d'après la photographie aérienne de 1946 (Figure 7), le lobe n'existait pas encore en 1946. Le lobe a migré de 89 mètres vers l'ouest entre 1965 et 2011 (Figure 8). À titre indicatif, cela représente près de 2 mètres par an. On suppose que le lobe est le produit d'un important glissement de terrain qui a eu lieu en août 1951 sur les berges de la rivière Rimouski.

Figure 7. Marais de salé de Sacré-Cœur en 1946. Absence du lobe transgressif

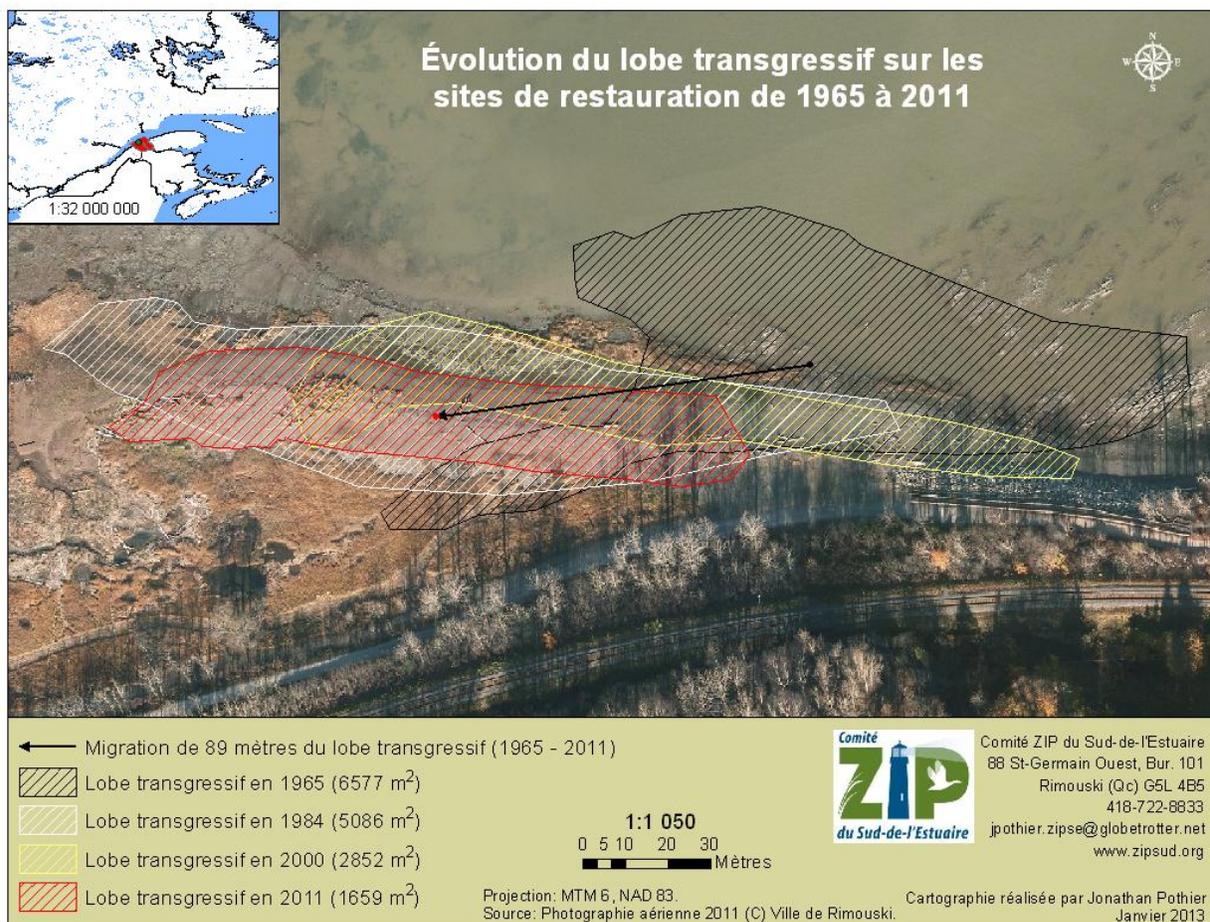
Cette ressource sédimentaire sert de protection pour l'ensemble de l'étage supérieur du marais vers l'ouest (là où l'on retrouve la spartine pectinée), en faisant office de barre de plage face au courant de Nord Est et réduit donc l'attaque des vagues sur le littoral, ce qui limite le fetch. En même temps, en direction ouest, le fetch est aussi atténué par la présence de l'ilet Canuel qui fait office aussi d'obstacle pour réduire l'effet des vagues à la côte.

Figure 8. Évolution du lobe transgressif entre 1965 et 2011

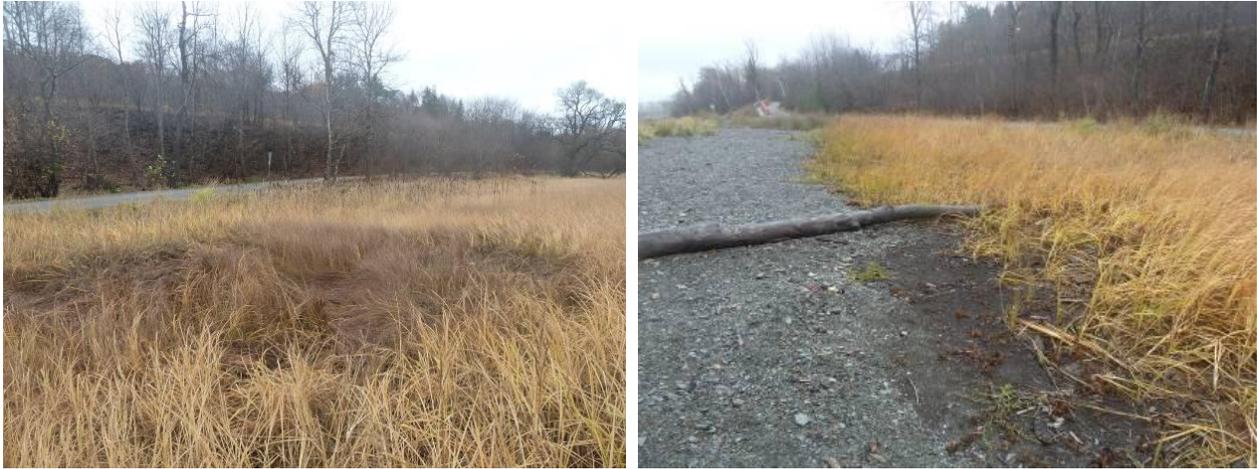
Les sédiments de la plage en transgression tendent apparemment, selon la dérive littorale (vers l'ouest), à se déposer dans le marais salé par les grandes marées et d'en recouvrir quelque peu sa végétation. Ce recouvrement déconnecte la végétation de haute plage de celle du schorre supérieur par une distance d'une dizaine de mètres par endroit (Figure 9).

Une petite zone de sédiments fins d'origine organique est présente, confinée entre la végétation du marais saumâtre et le gravier du bas du lobe. Et un petit schorre supérieur se retrouve déconnecté du schorre inférieur par un estran rocheux et un lobe de galets (lobe transgressif). Ce « haut » schorre supérieur est composé de la végétation habituellement rencontrée dans les prairies saumâtres du Saint-Laurent (spartine pectiné et carex palacé) et assure la transition finale entre la terre et la mer.

Figure 9. Vues divers du marais saumâtre

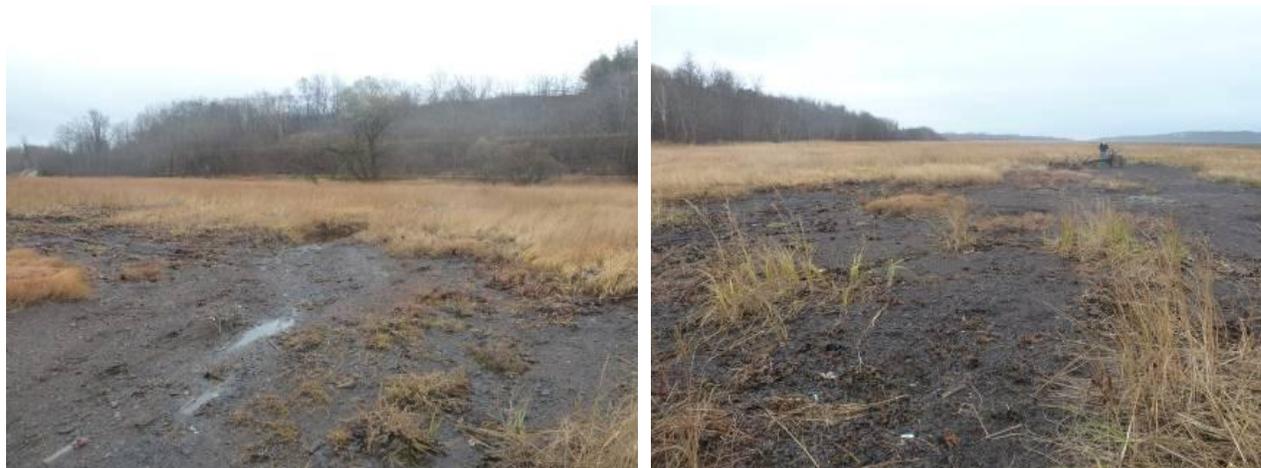
Plus à l'ouest du territoire ciblé, se trouve une seconde zone. Il s'agit d'une zone d'accumulation de sédiments fins composée de brin-de-scie, originaire fort probablement de l'ancienne scierie Price Brothers à l'embouchure de la rivière Rimouski (Figure 10).

Cette partie est traversée par deux petits chenaux de marée qui créent des ouvertures dans le couvert végétal du schorre supérieur. À la manière du lobe transgressif, ce banc d'accumulation occasionne un recouvrement de la végétation à cet endroit et se solde par une perte de couverture végétale. À cet

emplacement, des vestiges de la végétation recouverte ressortent des sédiments compactés et indiquent que nous sommes dans la transition du schorre supérieur moyen et inférieur. On y trouve quelques mottes et individus des taxons représentatifs des marais salés (spartine pectinée, étalée et alterniflore, glauque maritime).

Figure 10. Vues divers du marais salé supérieur à l'ouest du secteur ciblé

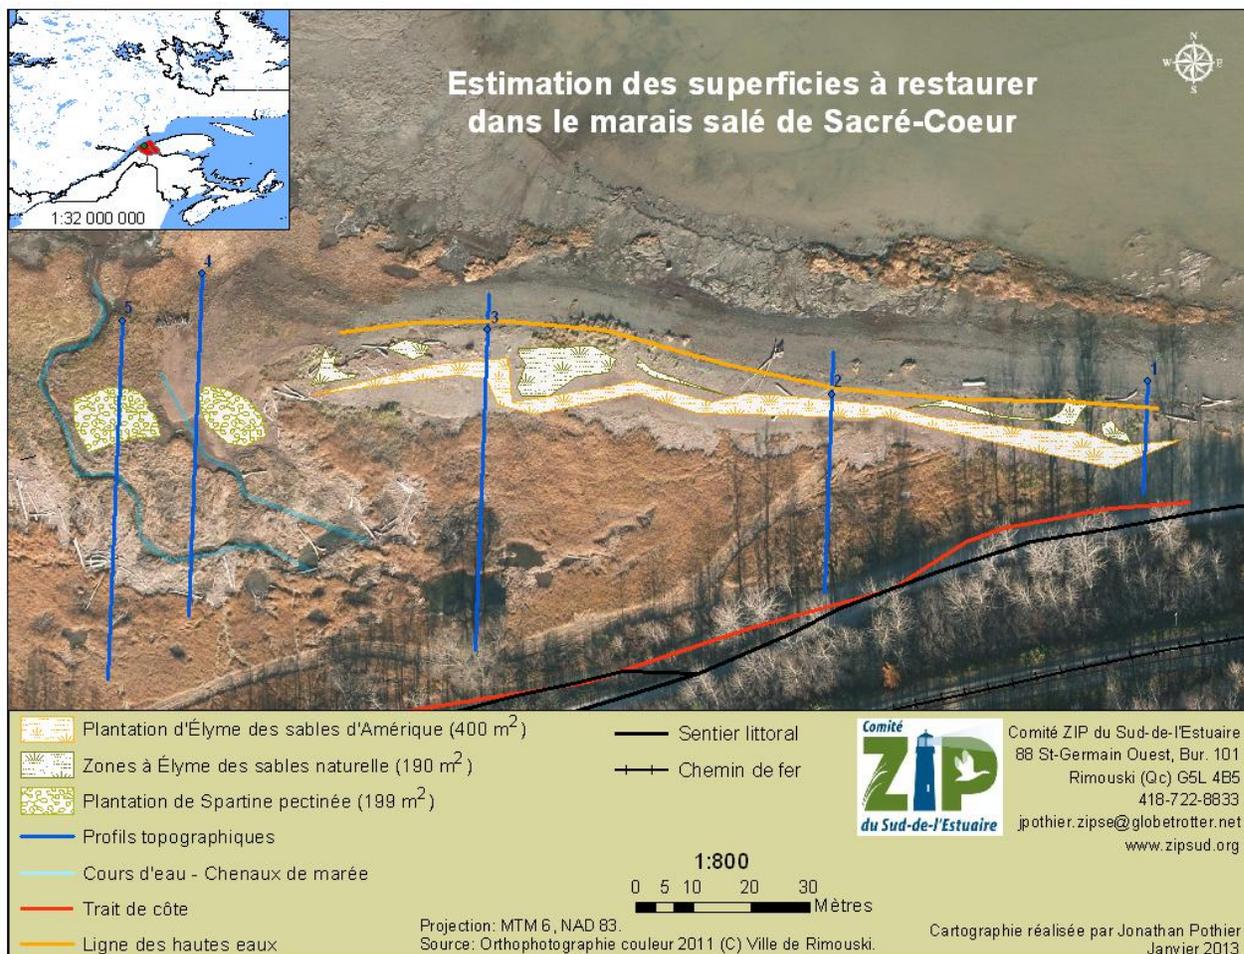
Figure 12. Estimation des superficies à restaurer dans le marais salé de Sacré-Coeur

Le marais salé de Rimouski est très fragilisé à l'est par l'érosion côtière, notamment lors de tempêtes comme celle du 6 décembre 2010. Afin de le préserver, en diminuant la vulnérabilité de ce secteur aux aléas côtiers, les travaux de restauration devront éviter les techniques dures et statiques, comme l'enrochement mis en place un peu plus à l'est des sites de restauration. Les protections rigides ont des conséquences négatives sur les côtes à marais maritime. L'ensemble des structures de protection rigide entraîne l'abaissement et, voire même, la disparition de la végétation des marais. Si l'érosion représente une menace à court terme pour les constructions humaines, l'installation d'ouvrages massifs de protection et leur implantation à grande échelle représentent une perspective certaine de détérioration du littoral et de ses habitats.
