# RESTAURATION D'HABITATS CÔTIERS SUR LA RIVE SUD DE L'ESTUAIRE DU SAINT-LAURENT :

## CARACTÉRISATION SOMMAIRE

**Rapport final**

**Février 2019**

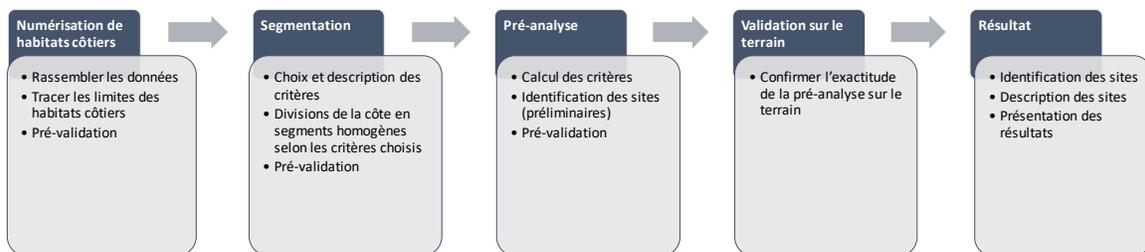
Figure 2. Schéma méthodologique des étapes menant à l'identification des sites retenus pour une action de restauration côtière.

L'identification des sites nécessitant une action de restauration côtière est basée sur une analyse multicritère en cinq grandes étapes (Figure 2). La méthodologie consiste tout d'abord à numériser les habitats côtiers dans un Système d'Information Géographique (SIG) à partir d'imageries aériennes les plus récentes et l'aide des données recueillies. Par la suite, la côte est divisée en segments homogènes selon les critères choisis pour l'analyse. Une préanalyse est ensuite réalisée afin d'identifier les sites qui pourraient potentiellement bénéficier d'une action de restauration. Au cours de la quatrième étape, les sites ont fait l'objet d'une validation sur le terrain afin de confirmer l'intérêt pour de possibles interventions. Enfin, seuls les sites retenus ont fait l'objet d'une description dans une base de données spatialisée intégrée dans un SIG.

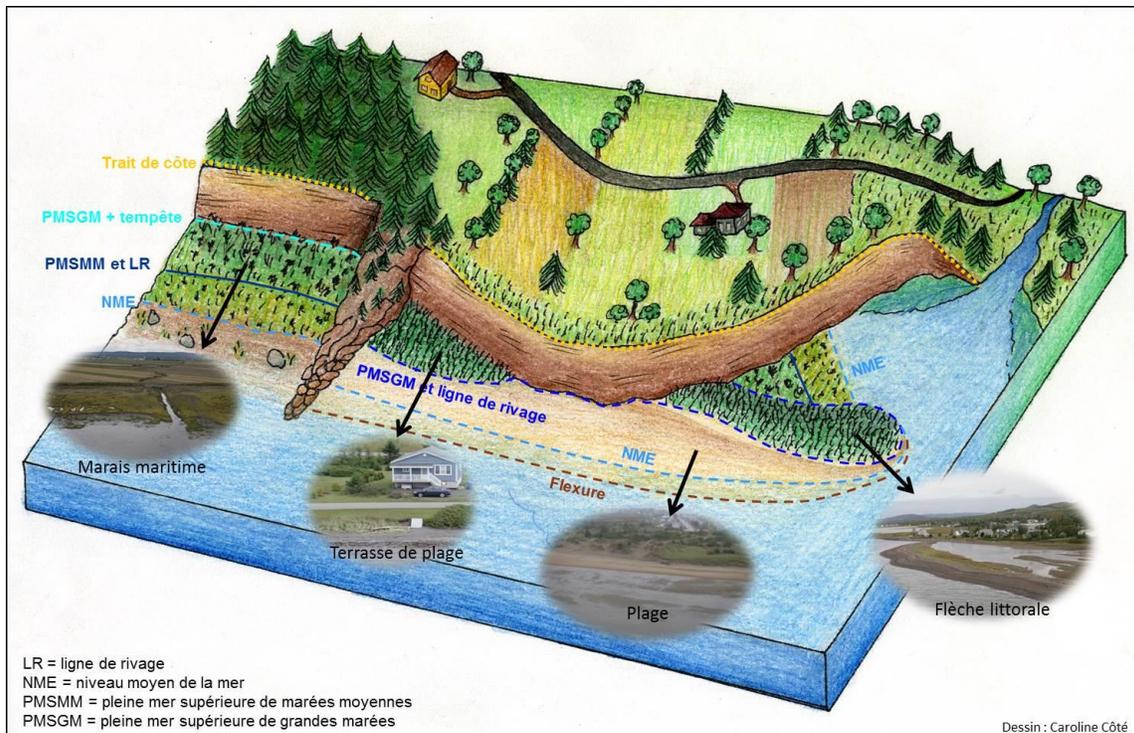
Figure 3. Limite des formations végétales utilisée pour la numérisation des habitats côtiers (source : Bernatchez et Quintin, 2016).

Les limites tracées des habitats côtiers naturels correspondent à celle des formations végétales situées dans la zone de balancement de la marée (Figure 3). Dans les milieux sableux, les limites correspondent aux pleines mers supérieures de grande marée et dans les marais maritimes elles font référence à l'interface entre le schorre inférieur et supérieur. Ces lignes de référence sont plutôt constantes et stables, ce qui constitue la meilleure méthode à utiliser pour les côtes meubles dans une optique d'évolution côtière. De plus, lorsqu'il y a absence d'un haut de plage végétalisé, la limite supérieure des structures de protection (par exemple, enrochement, muret) est utilisée et en présence d'une falaise, c'est la rupture de pente au haut de la falaise qui est utilisée comme ligne de référence. L'ensemble de la côte du territoire de la ZIPSE ainsi que les îles habitées ont été numérisées représentant un total linéaire de 624 km.

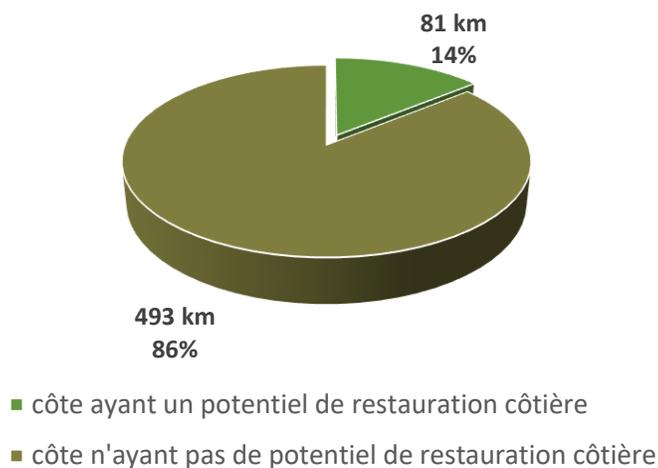
Figure 5. Potentiel d'actions de restauration côtière sur le territoire de la ZIPSE (excluant les îles)

L'analyse multicritère a mené à l'identification de 81 km de segments côtiers offrant un potentiel de restauration côtière, soit 14% de l'ensemble du territoire de la ZIPSE pour un total de 396 sites (Figure 5). Parmi les sites retenus, 142 sont considérés comme des coups de cœur, représentant un total de 28 km et 254 comme des sites d'intérêt représentant un total de 53 km (Figure 6).

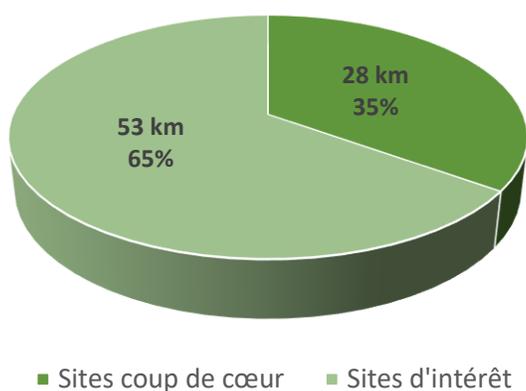
Figure 6. Classification des sites retenus pour une action de restauration côtière sur le territoire de la ZIPSE

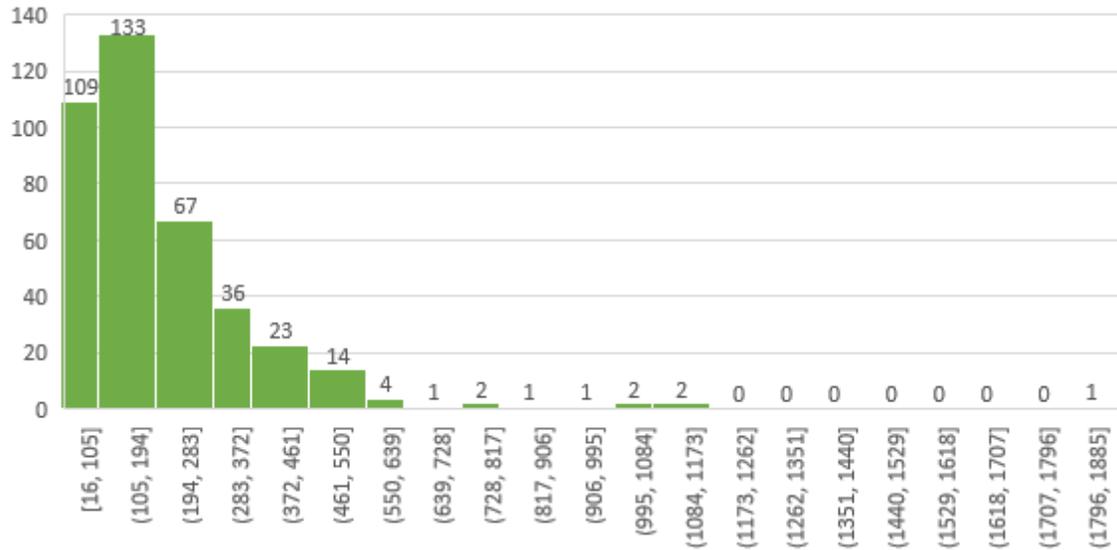
Figure 7. Diagramme des fréquences relatives de la longueur (m) des sites retenus pour une action de restauration côtière

La longueur des segments offrant un potentiel d'actions de restauration côtière varie d'un site à l'autre (Figure 7). Les résultats révèlent que plus de 60% des sites ont une longueur inférieure à 194 mètres et que 35% des sites ont une longueur entre 195 et 550 mètres.

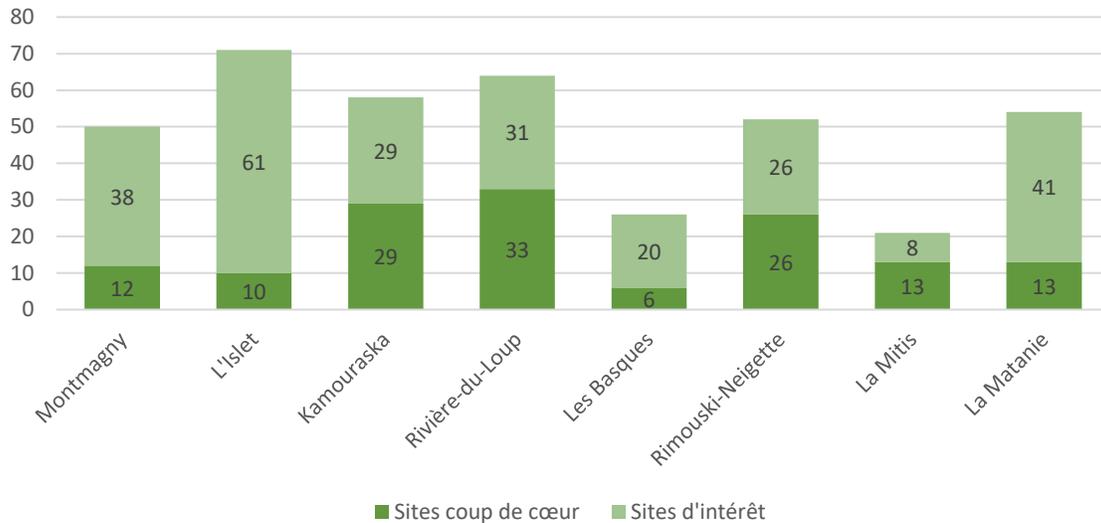
Figure 8. Répartition du nombre des sites retenus pour une action de restauration côtière selon les MRC du territoire de la ZIPSE

Les sites retenus pour une action de restauration côtière touchent les huit MRC du territoire de la ZIPSE (Figure 8). Les résultats indiquent que L'Islet contient le plus grand nombre de sites retenus soit 61 sites d'intérêt et 10 coups de cœur pour un total de 71. Vient ensuite la MRC de Rivière-du-Loup avec un total de 64 sites, dont 33 coups de cœur, soit le nombre le plus élevé de coups de cœur sur l'ensemble du territoire. La MRC de Kamouraska, de La Matanie, de Rimouski-Neigette et de Montmagny ont respectivement un total de 58, 54, 52 et 50 sites. Quant à la MRC des Basques et de La Mitis, le nombre de sites retenus est inférieur à 26, bien que la MRC de La Mitis possède une majorité de sites coup de cœur (13 sites classifiés sur 21).

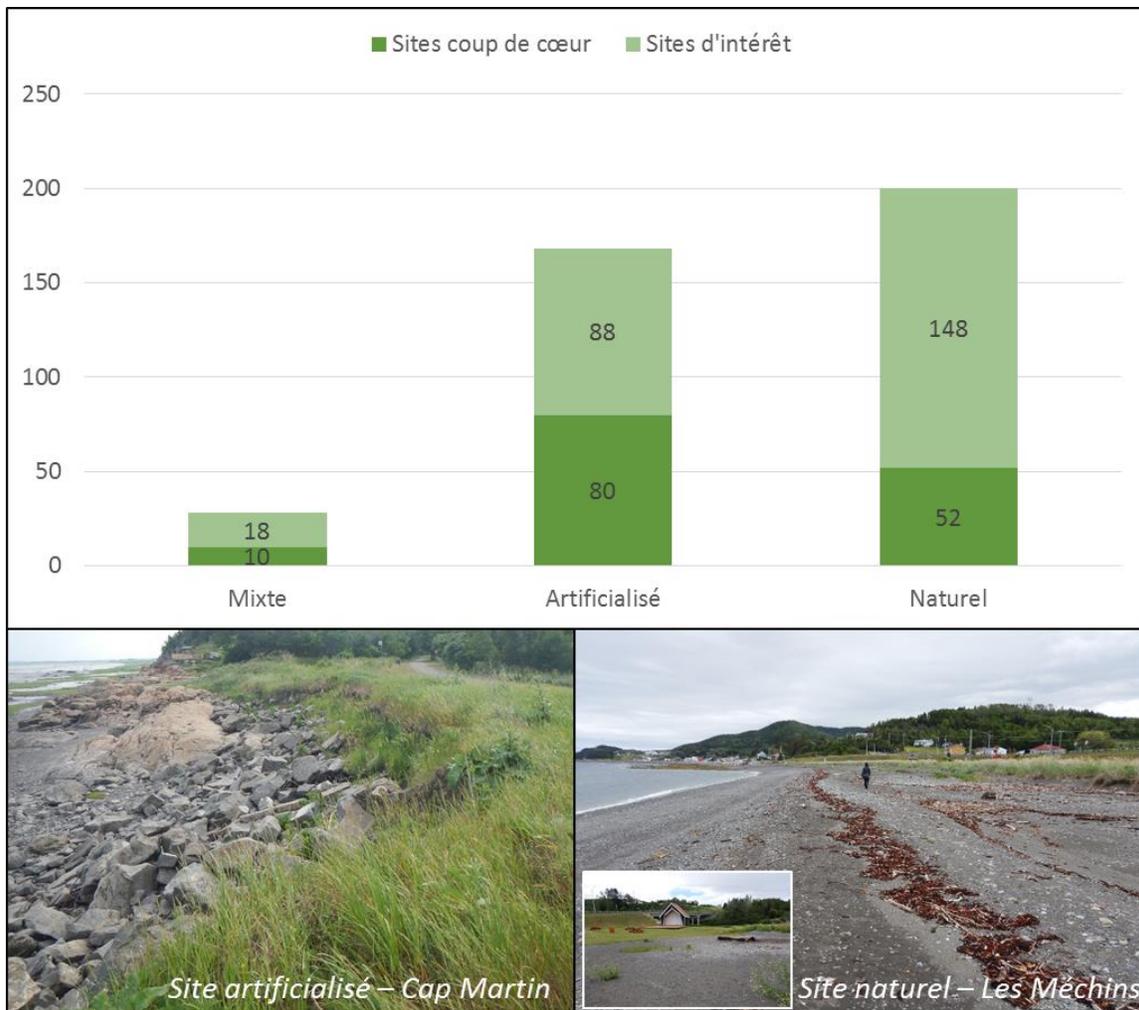
Figure 9. Répartition des sites retenus pour une action de restauration côtière selon la nature de la côte.

La Figure 9 illustre les sites retenus selon la nature de la côte. Les résultats indiquent qu'ils sont situés pour la plupart sur des côtes naturelles et artificielles. De plus, les sites coups de cœur sont en majorité associés à la présence d'un ouvrage de protection. Cela indique que de nombreux projets sont possibles pour agir sur des secteurs où l'artificialité est soit déstructurée ou mal adaptée aux conditions locales, pouvant faire l'objet d'une naturalisation dans le contexte d'un projet de restauration d'habitat côtier.

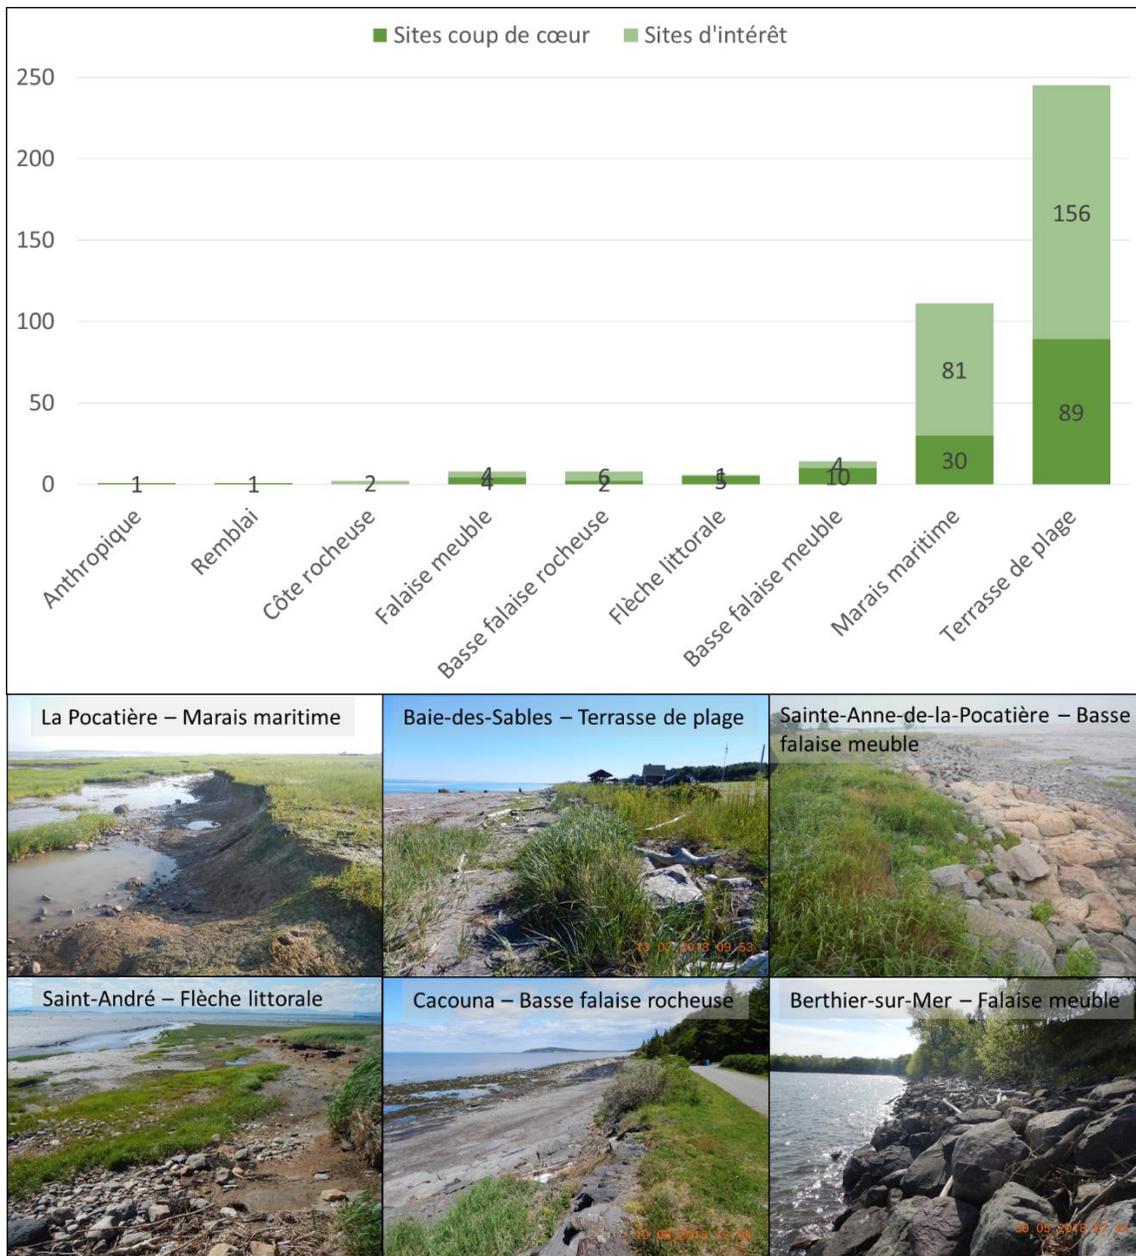
Figure 10. Répartition des sites retenus pour une action de restauration côtière selon le type de côte.

Les sites retenus se retrouvent sur une grande diversité de type de côte (Figure 10). Cependant, ils sont largement concentrés sur des côtes à terrasse de plage avec un total de 245 sites dont 156 d'intérêt et 89 coups de cœur. Viennent ensuite les sites situés sur les côtes à marais maritime avec un total de 111 sites dont 81 d'intérêt et 31 coups de cœur. Cette représentation des résultats est associée à plusieurs raisons. Tout d'abord, le type d'intervention privilégié par la ZIPSE en milieu côtier s'effectue principalement dans des environnements littoraux meubles (par ex. plages, marais). Ces environnements sont des secteurs généralement anthropisés donc plus accessibles. Quant au nombre de sites retenus associés à des falaises et des flèches littorales, ces sites peuvent demander plus de préparation ou exiger des efforts considérables pour leur restauration. Bien souvent le frein est au niveau de l'accessibilité, et ce malgré leur fort potentiel de restauration.

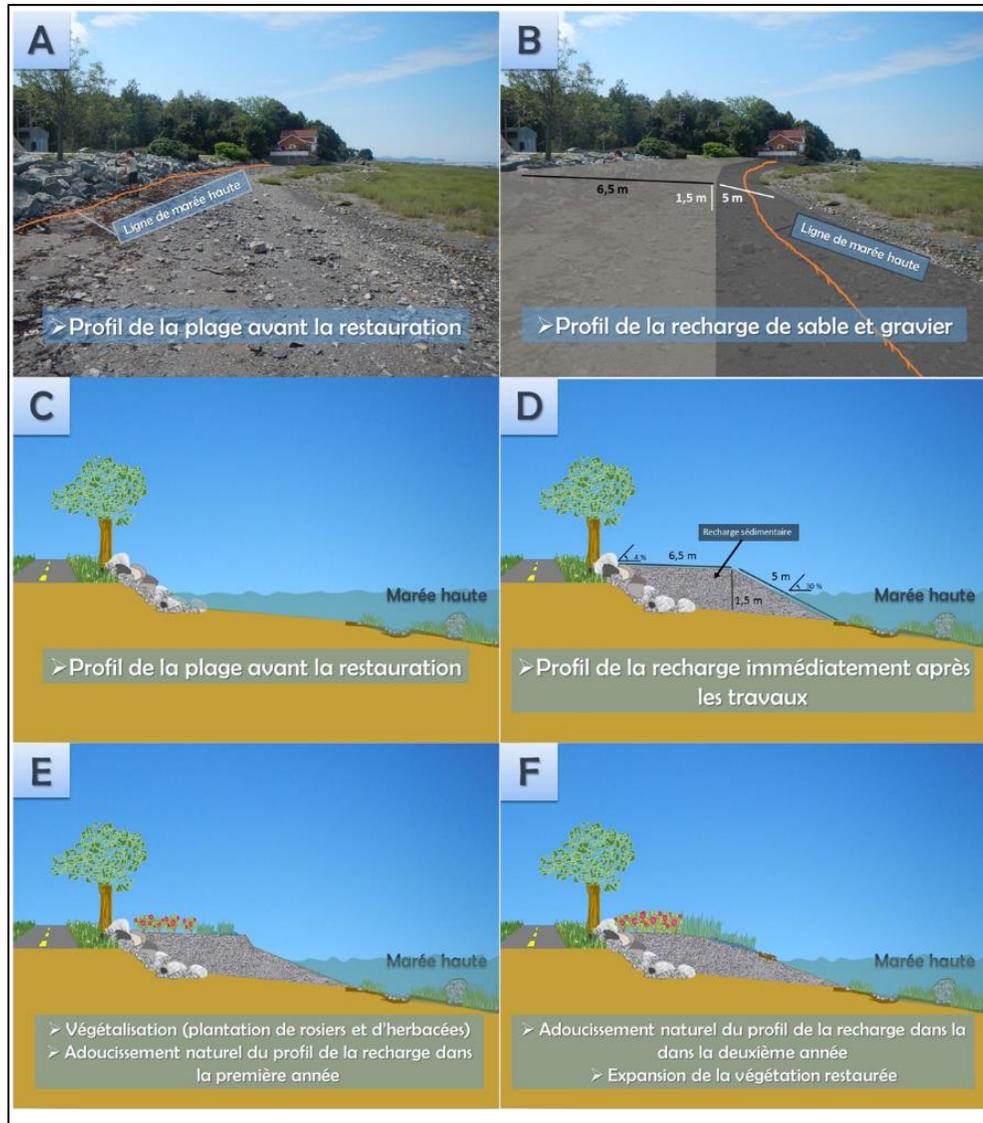
Figure 11. Illustration d'un exemple d'une recharge de plage en sédiment, Notre-Dame-du-Portage. Source : ZIPSE 2018

La recharge de plage en sédiment consiste à déposer une quantité de sédiments similaire à ceux déjà en place dans la zone d'intervention (Figure 11). Cette action permet ainsi d'accélérer le processus naturel d'engraissement de la plage. Progressivement, les vagues dissipées sur la recharge redistribueront le sable mis en place ce qui permettra de reprofiler et de rehausser peu à peu la plage. Cette action de restauration doit être accompagnée d'une végétalisation dans la partie supérieure de la plage afin d'accélérer l'accumulation du sable par les végétaux.

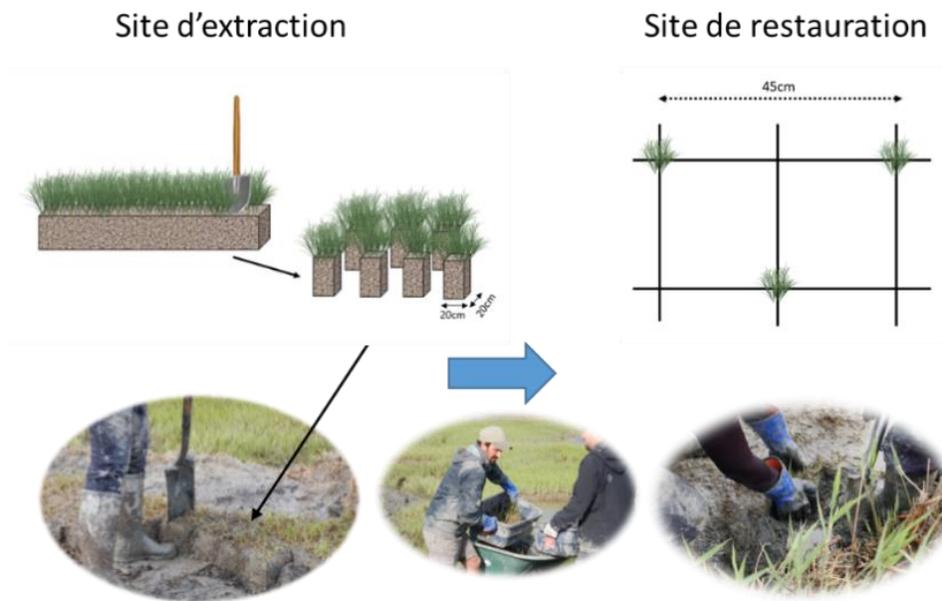
Figure 12. Illustration d'un exemple de revégétalisation d'un marais côtier sur le schorre inférieur à l'aide d'un banc donneur. Source : ZIPSE, 2018.

La revégétalisation consiste à recréer une zone de végétation suite à une intervention comme une recharge de plage en sédiment ou à densifier par de la végétation des zones dégradées. Plusieurs espèces de plantes indigènes adaptées au milieu côtier sont utilisées. Sur les plages, les graminées telles que l'élyme des sables d'Amérique sont le plus souvent employées. Dans les marais la spartine alterniflore dans la partie inférieure (Figure 12) et la spartine pectinée dans la partie supérieure est transplantée à partir d'un banc donneur (Figure 13). Dans les herbiers de zostère la transplantation à partir de banc donneur est aussi utilisée comme technique. Parfois dans les zones plus élevées les rosiers et les saules sont des espèces à privilégier dans la bande riveraine (Juneau *et al.*, 2012).

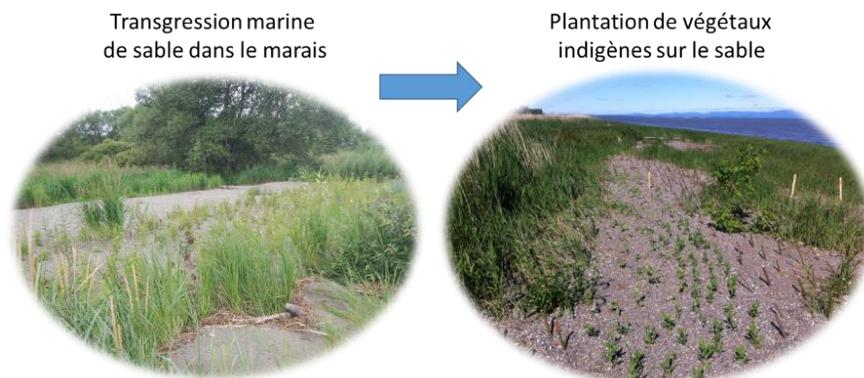
Figure 13. Illustration d'un exemple de revégétalisation sur le schorre supérieur à l'aide de semis. Source : ZIPSE, 2018.

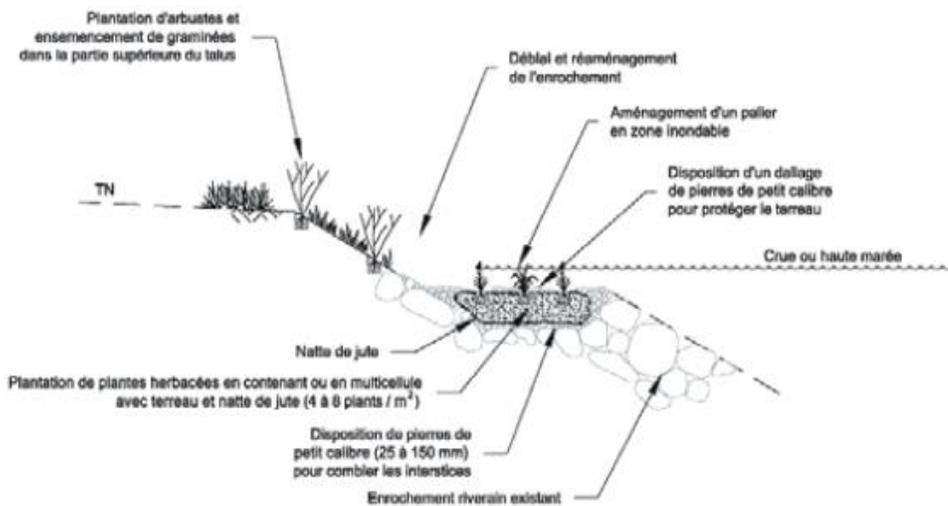
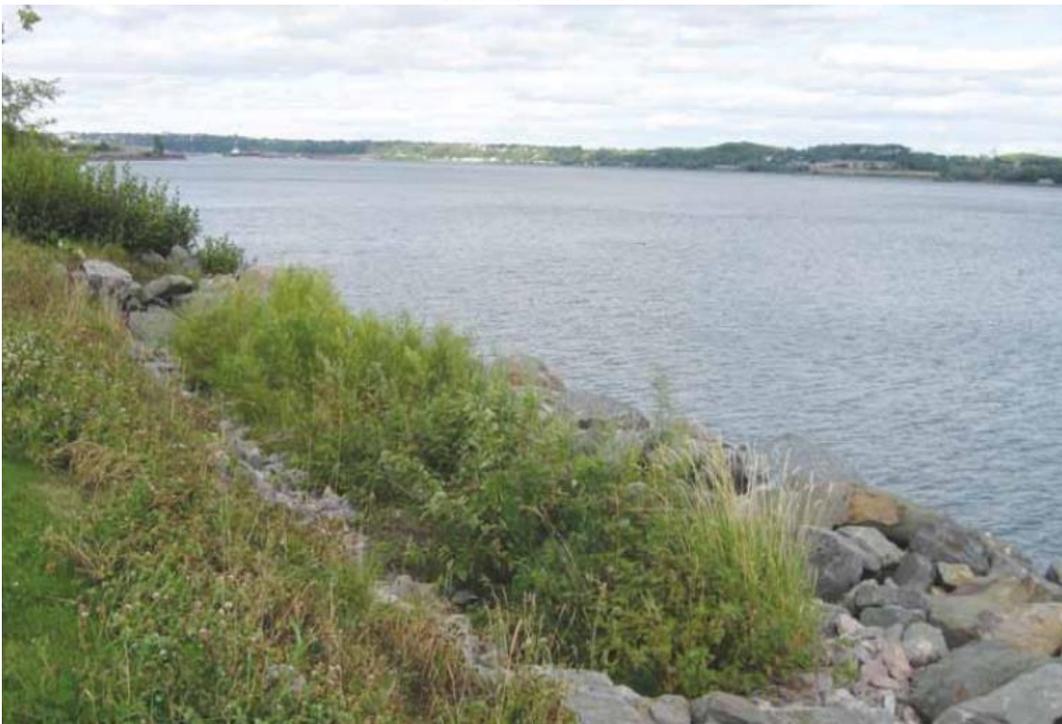
Figure 14. Illustration d'un exemple d'une stabilisation et reprofilage d'un talus. Source : Écogénie.

Le génie végétal est une action de restauration qui permet grâce à un assemblage de végétaux et de matériaux biodégradables comme des géotextiles, des casiers de homards, des pieux ou des roches de stabiliser le talus (Figure 14). Il existe plusieurs techniques de génie végétal. Parmi celles-ci, mentionnons les fascines, les fagots et les matelas de branches. Un reprofilage du talus peut également être réalisé. Ceci permet de donner à la côte un profil en pente douce jouant ainsi un rôle primordial de dissipation des vagues (Juneau *et al.*, 2012).

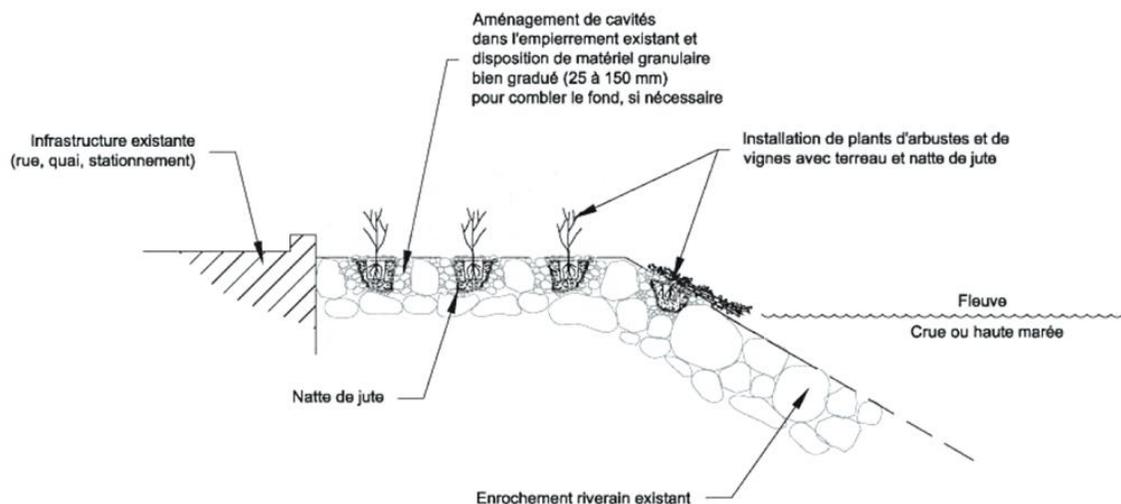
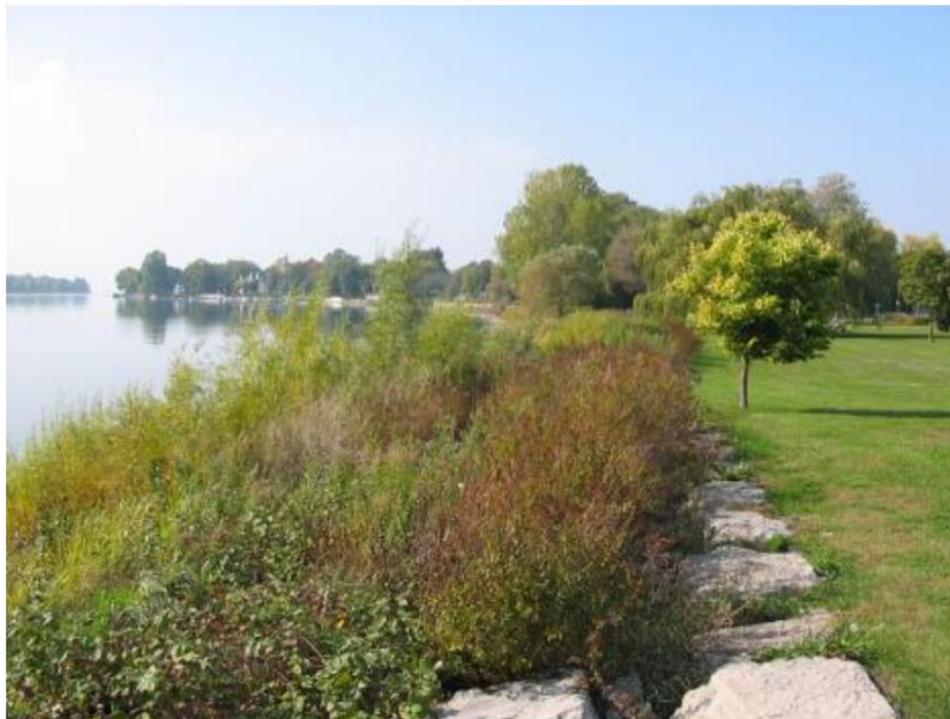
Figure 15. Illustration d'un exemple de renatularisation d'une structure de protection. Source : Écogénie.

La renatularisation d'un ouvrage de protection (par ex. enrochement ou muret) permet grâce à une revégétalisation d'ajouter une valeur écologique et esthétique tout en contribuant à consolider la protection des côtes face à des événements érosifs (Figure 15). Dans des conditions favorables, la plantation de végétaux de bord de mer à la base de la structure de protection ou dans les interstices d'un enrochement ou la plantation de vigne au sommet d'un muret redonne un aspect plus naturel permettant ainsi de diminuer la réflectivité des vagues et d'augmenter la biodiversité de la zone anciennement artificialisée par une structure de protection rigide (Juneau *et al.*, 2012).

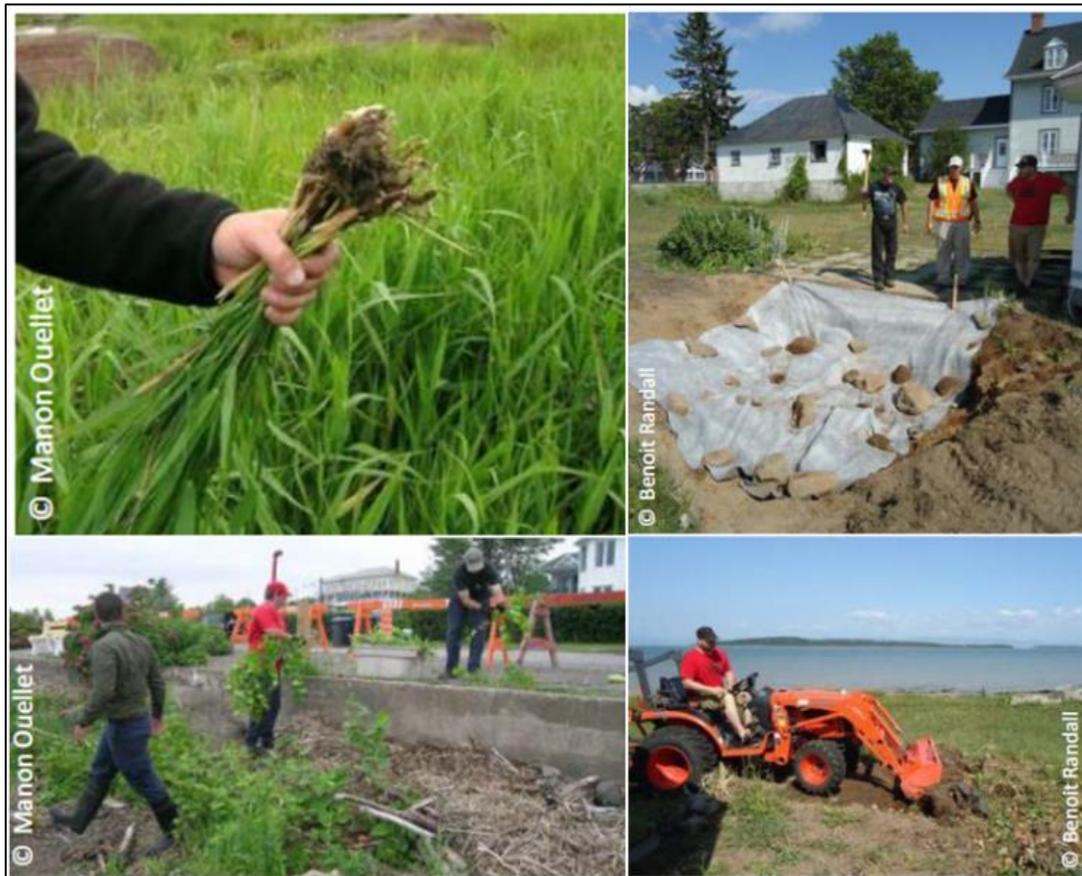
Figure 16. Illustration de techniques d'éradication et de contrôle de plantes exotiques envahissantes. Source: OBAKIR.

La présence de plantes exotiques envahissantes telles que le roseau commun, l'alpiste roseau, la renouée du Japon et la salicaire commune sur les plages et les marais côtiers contribue à la dégradation de ces habitats côtiers en envahissant des communautés végétales diversifiées (Figure 16). Le contrôle et l'éradication des colonies de plantes exotiques envahissantes par la tonte et le bâchage et la plantation de végétaux indigènes permettent de préserver des habitats en santé ainsi que leurs services écologiques offerts (Ouellet et Randall, 2014).
