# Caractérisation préliminaire des habitats côtiers du parc national du Bic

Rapport final

Bonnier Roy, F. 2019. Caractérisation préliminaire des habitats côtiers du parc national du Bic. Comité ZIP du Sud-de-l'Estuaire. Rimouski, Québec. 22 p. + annexes.

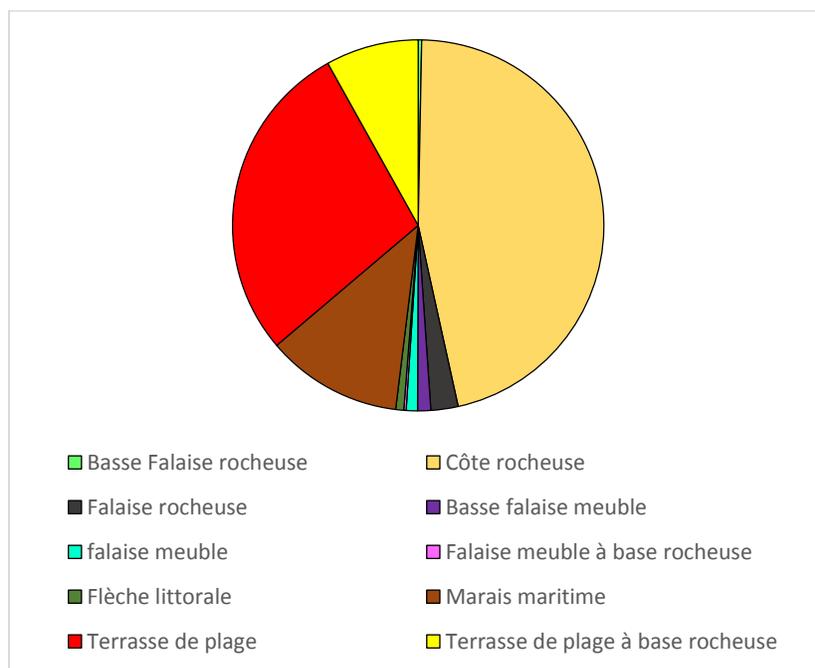
Figure 3. Types de côte du parc national du Bic.

Le littoral du parc est également séparé entre les côtes meubles (51 %) et les côtes rocheuses (49 %) (Figure 3).

En effet, sur les 33 km, 16,3 km sont constitués de roc sous forme de côte rocheuse ou de falaise principalement sur la partie centre et ouest du parc. Les côtes meubles (17,4 km) sont à majorité des terrasses de plage situées au fond des nombreuses anses. Quelques zones à marais maritime (4,0 km) sont localisées surtout dans le havre du Bic. Les autres types de côtes ne représentent qu'une portion négligeable dispersée sur le territoire.

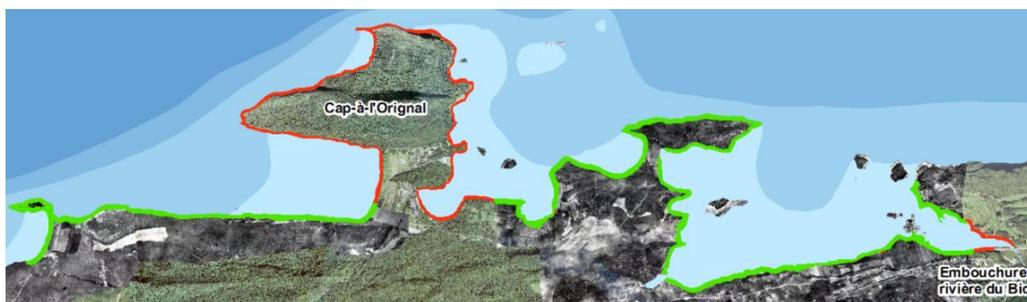
Figure 4. Secteurs manquants (lignes rouges) de la série de photographies de 1930.

La numérisation des habitats côtiers du parc national du Bic a été réalisée sur les photographies aériennes de 1930 (1 : 30 680), 1963 (1 : 15 840), 1993 (1 : 15 000) et une orthophotographie de 2015 (30 cm). Pour la série de photographies de 1930, une portion du littoral était manquante au Cap-à-l'Original et à l'embouchure de la rivière du Bic (Figure 4). De ce fait, les analyses ont été faites sur les lignes numérisées des secteurs disponibles (lignes vertes). Pour les autres dates, l'ensemble du territoire du parc est couvert par les photographies à l'exception de la falaise rocheuse du Cap-à-l'Original où la distorsion de l'image de 1963 cachait le littoral.

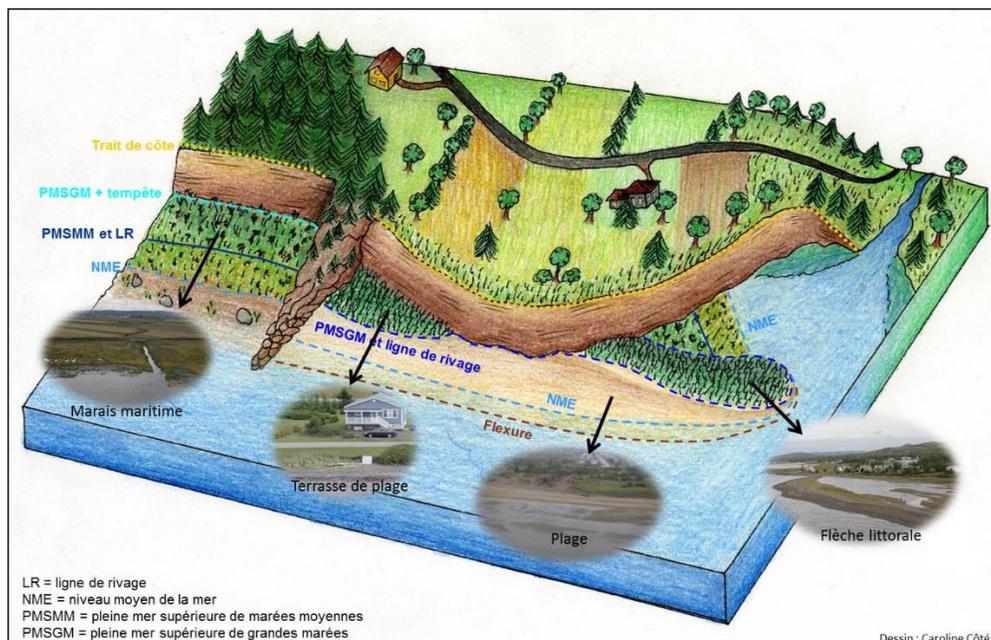
Figure 5. Limite des formations végétales utilisée pour la numérisation des habitats côtiers (source : Bernatchez et Quintin, 2016).

La limite des habitats côtiers qui a été numérisé correspond à celle des formations végétales situées dans la zone de balancement de la marée (Figure 5).

Dans les milieux sableux, la limite correspond aux pleines mers supérieures de grande marée et dans les marais maritimes, elle fait référence à l'interface entre le schorre inférieur et supérieur. Ces lignes de référence sont plutôt constantes, ce qui constitue la meilleure méthode à utiliser pour les côtes meubles dans une optique d'évolution côtière. De plus, lorsqu'il y a absence d'un haut de plage végétalisé, la limite supérieure des structures de protection (par exemple, enrochement, muret) est utilisée et en présence d'une falaise, c'est la rupture de pente au haut de la falaise qui est utilisée comme ligne de référence. L'ensemble de la côte numérisée du parc représente un total linéaire de 33 km.

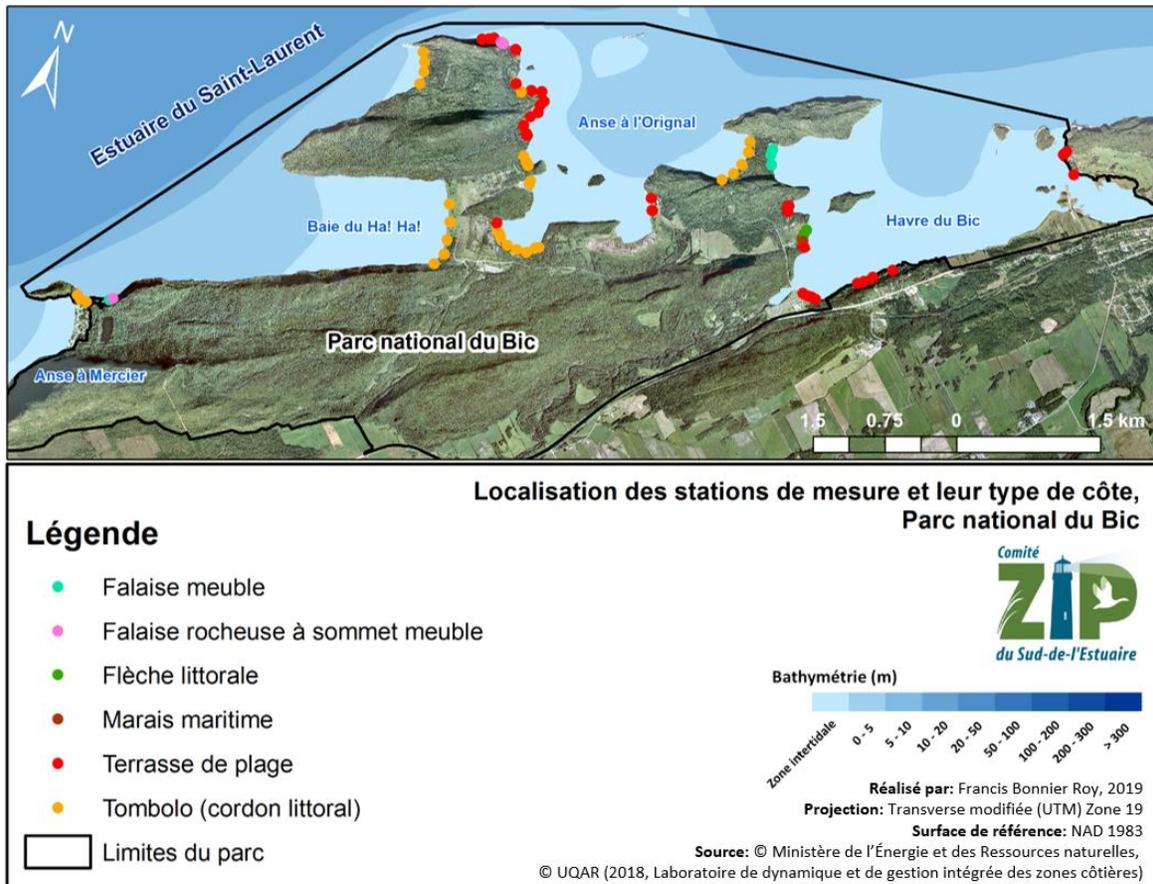
Figure 6. Localisation des 74 stations de mesure du déplacement du littoral et leur type de côte dans le parc national du Bic.

L'estimation du taux de déplacement a été réalisée à partir de mesures récoltées sur le terrain par le Laboratoire de dynamique et de gestion intégrée des zones côtière (©LDGIZC, 2018) de l'UQAR grâce à son réseau de bornes de suivi d'érosion. Cette approche permet de connaître précisément l'avancée et/ou le recul des côtes à un endroit donné par la mesure de repères à une fréquence annuelle et de relevés supplémentaires exceptionnels à la suite de tempêtes (Bernatchez et Drejza, 2015). La mesure est faite avec un galon à mesurer métrique entre la borne de mesure (piquet de bois) et la ligne de rivage. Le réseau de suivi est évolutif et de nouvelles stations de mesures peuvent être ajoutées chaque année selon les besoins constatés sur le terrain. Les données analysées proviennent de 74 stations de mesures dans le parc national du Bic dont la période couvre de 2006 à 2016 (Figure 6). Elles sont situées uniquement sur des côtes meubles. Il est à noter que les côtes à tombolo sont nommées ainsi par le LDGIZC de par leur formation durant le quaternaire. Leur composition est similaire à celle d'une terrasse de plage et c'est pour cette raison qu'elle avait été désignée comme tel dans l'évolution historique.

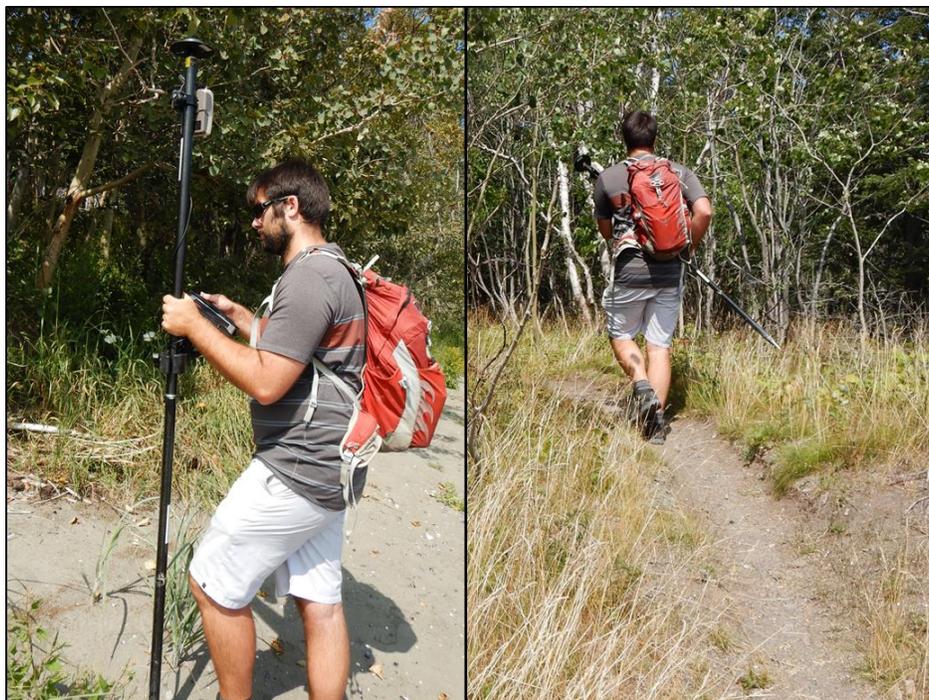
Figure 7. Levé au D-GPS des sentiers improvisés.

La cartographie des sentiers improvisés sur l'ensemble du sentier du Chemin-du-Nord a eu lieu le 20 août 2018 à l'aide d'un D-GPS *Arrow Gold*. Cet appareil qui permet de faire des levés topographiques offre une précision de l'ordre du centimètre tant sur le plan planimétrique qu'altimétrique (Joyal et Morissette, 2013). L'amélioration de la précision de la position des points a été réalisée grâce à une connexion au service *Atlas H10* lors du levé. Un sentier improvisé est un chemin non officiellement balisé par le parc qu'empruntent les visiteurs pour se rendre sur les plages du secteur du Chemin-du-Nord.

Lors de ce levé, le milieu des sentiers improvisés a été relevé de la plage jusqu'au sentier balisé du Chemin-du-Nord (Figure 7).

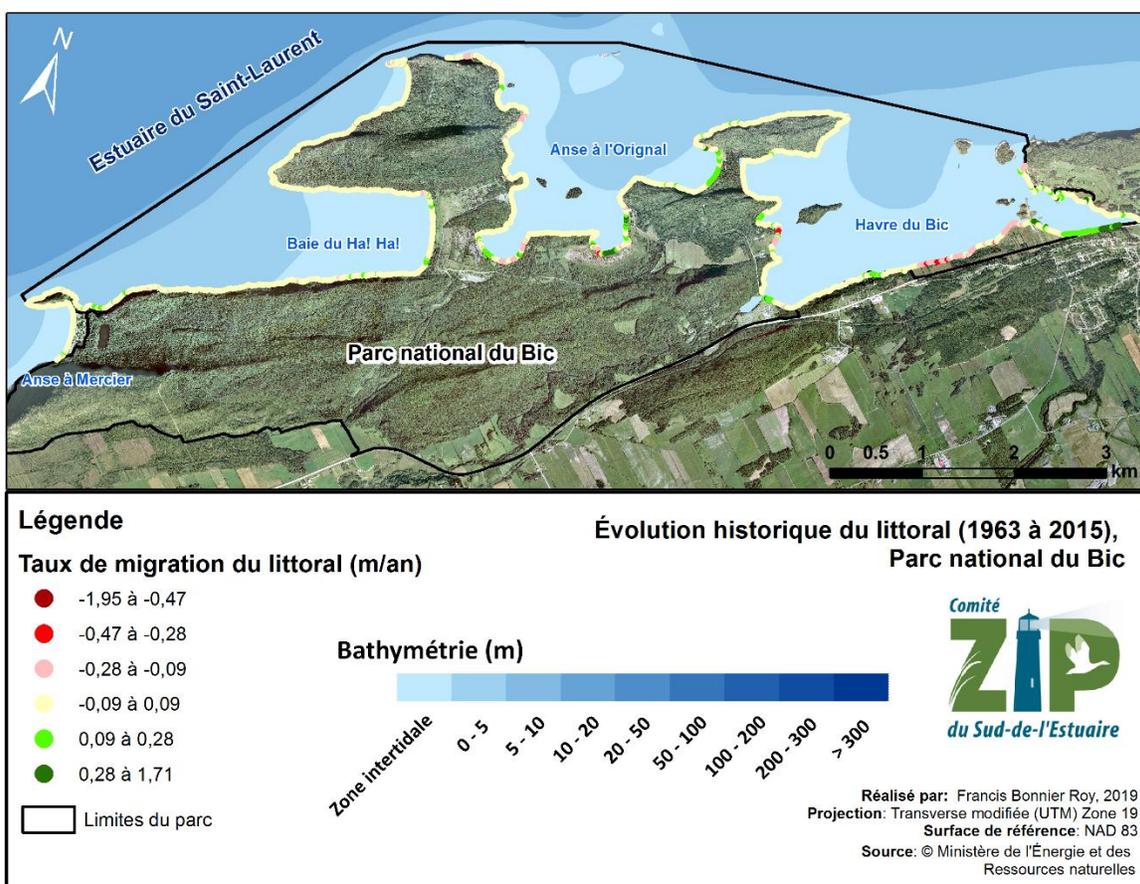
Figure 8. Carte de l'évolution historique du littoral du parc national du Bic entre 1963 et 2015.

La Figure 8 présente les taux de migrations du littoral en (m/an) du littoral du parc national du Bic entre 1963 et 2015. Cette analyse donne une vision d'ensemble historique et permet de constater les tendances du passé et récente sur l'évolution du littoral du parc.

On constate qu'en raison d'une forte proportion de côtes rocheuses, peu de mouvement ont été enregistrés sur ces secteurs. Les zones meubles ont toutefois subi des modifications au fil du temps par l'action des processus d'érosion et d'accumulation. En annexe, il est possible de retrouver les cartes des taux de déplacement pour les autres intervalles de temps.

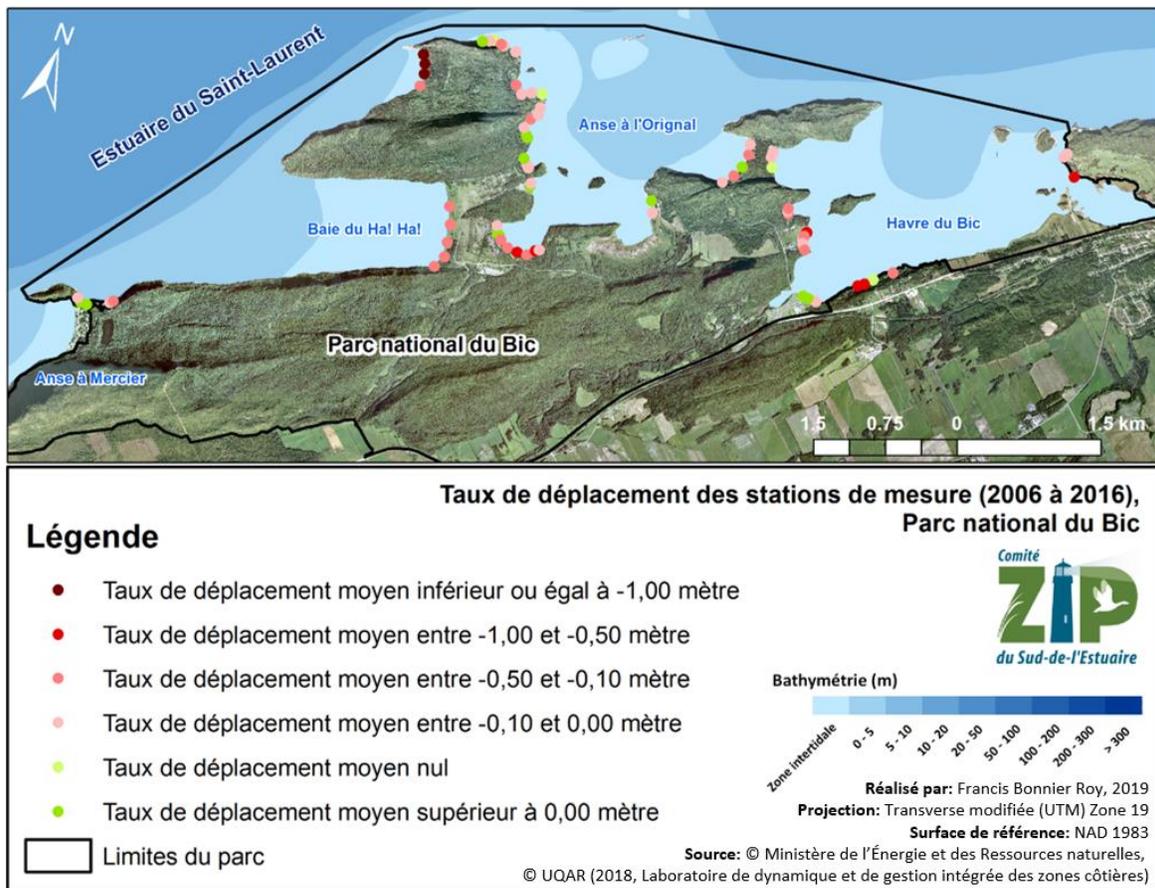
Figure 9. Taux de déplacement moyens des stations de mesure entre 2006 et 2016 du parc national du Bic (© UQAR, LDGIZC, 2018).

La Figure 9 montre les taux de déplacement moyens des stations de mesure entre 2006 et 2016. Il est possible de constater que la plupart des côtes meubles sont en érosion sur l'ensemble du littoral du parc. Ces résultats coïncident relativement bien avec la tendance obtenue par l'évolution historique de la côte de l'intervalle 1993 à 2015 (Annexe 5). Il faut toutefois faire attention en comparant des résultats de même nature (taux de déplacement) issus de deux méthodes différentes puisque la précision de l'analyse n'est pas la même et surtout que la période d'analyse est l'une sur 22 ans et l'autre sur 10 ans.

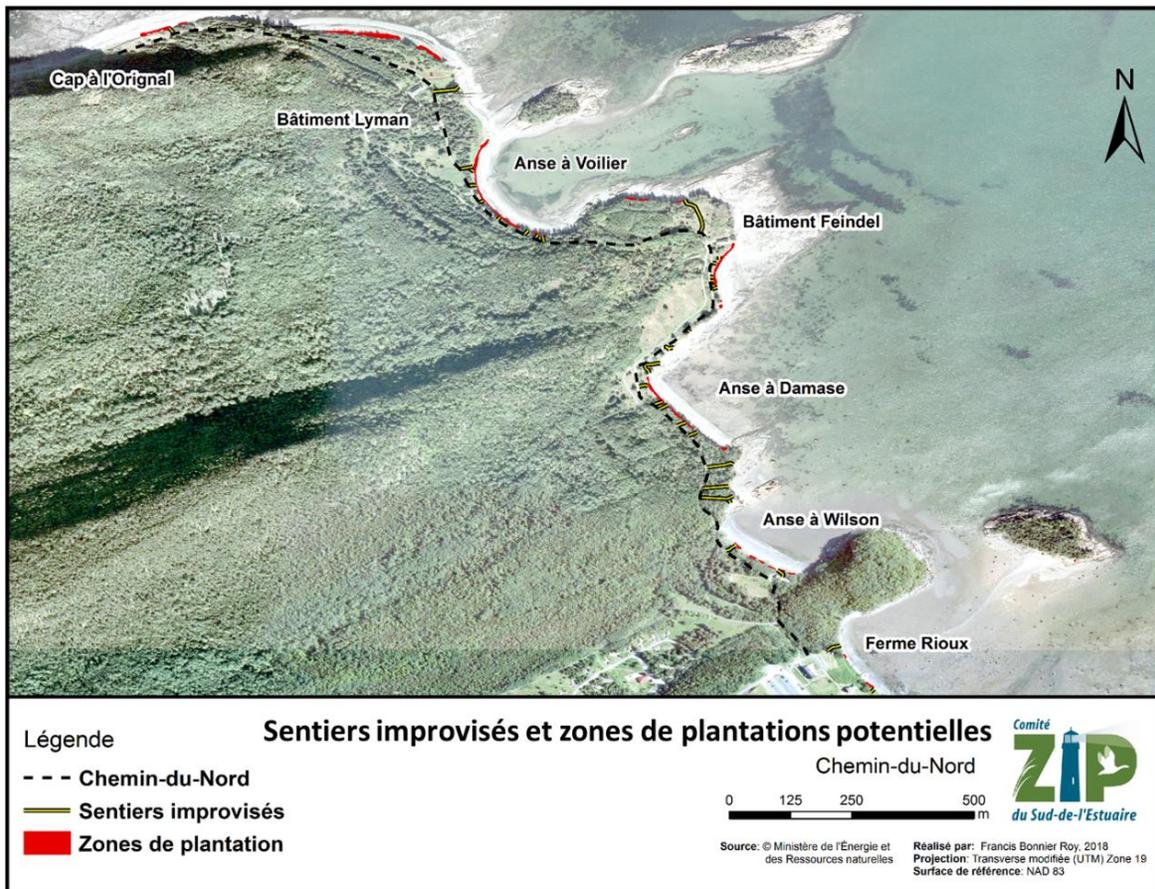
Figure 10. Carte des sentiers improvisés et zones de plantations potentielles du secteur du Chemin-du-Nord.

Les résultats globaux de cette cartographie sont présentés sur la Figure 10 tandis qu'une série de cartes détaillées est disponible en annexe. Le long du sentier du Chemin-du-Nord (ligne pointillée noire), quatre anses sont accessibles aux visiteurs du parc ce qui ajoute un stress par le piétinement sur ces habitats côtiers naturels. Trente-trois sentiers improvisés d'une longueur totale combinée de 571 m linéaires ont été répertoriés (Tableau 5). Le secteur ayant le plus grand nombre de sentiers improvisés est la deuxième anse accessible du Chemin-du-Nord, soit l'anse à Damase avec huit chemins totalisant 130 m linéaire. Considérant que la largeur moyenne de des sentiers improvisés est d'un mètre, il est possible d'estimer que la surface à restaurer est de 571 m<sup>2</sup>.

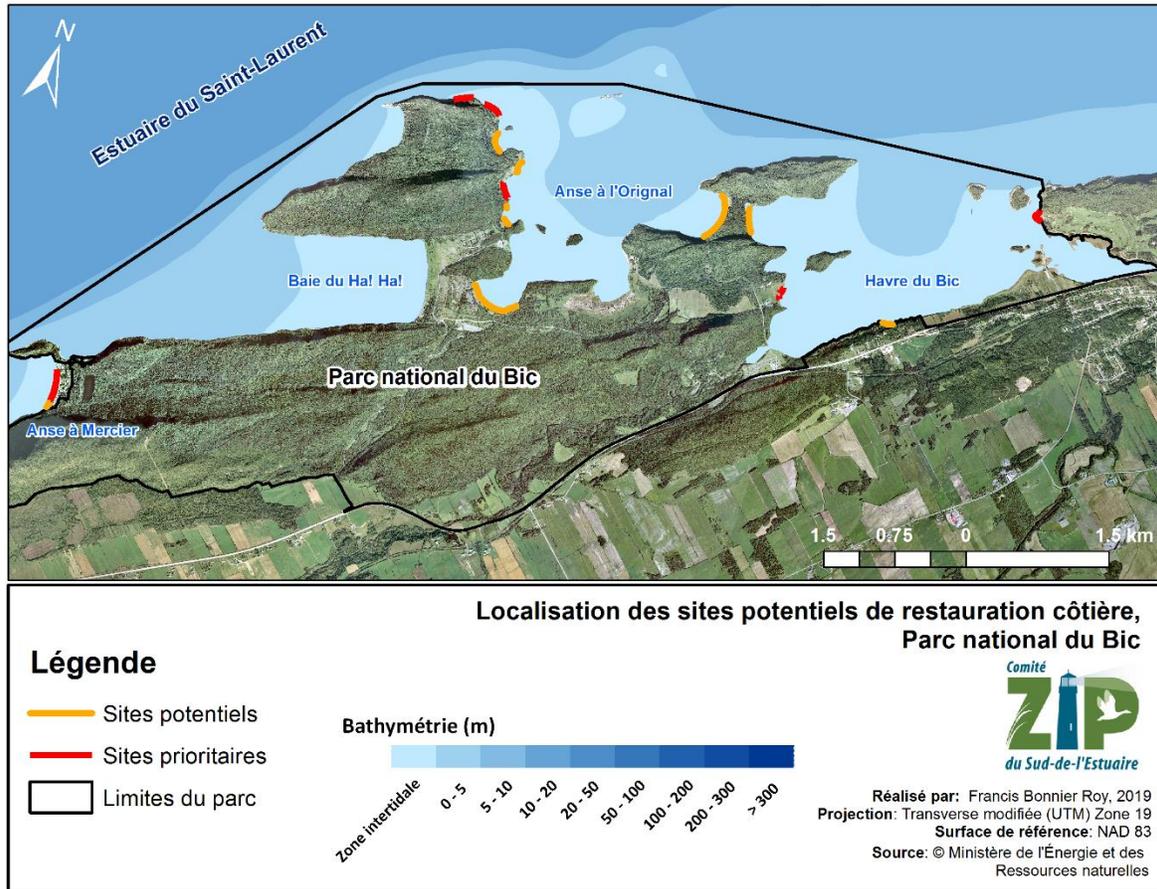
Figure 11. Localisation des sites potentiels de restauration côtière du parc national du Bic.

Dix-huit sites d'intérêts pour la restauration côtière ont été identifiés dans le parc national du Bic issus des travaux de la caractérisation sommaire réalisée par le comité ZIPSE en 2018 (Quintin et al., 2019) (Figure 11). De ces sites, 11 sont caractérisés comme étant des sites potentiels et 7 comme sites prioritaires.

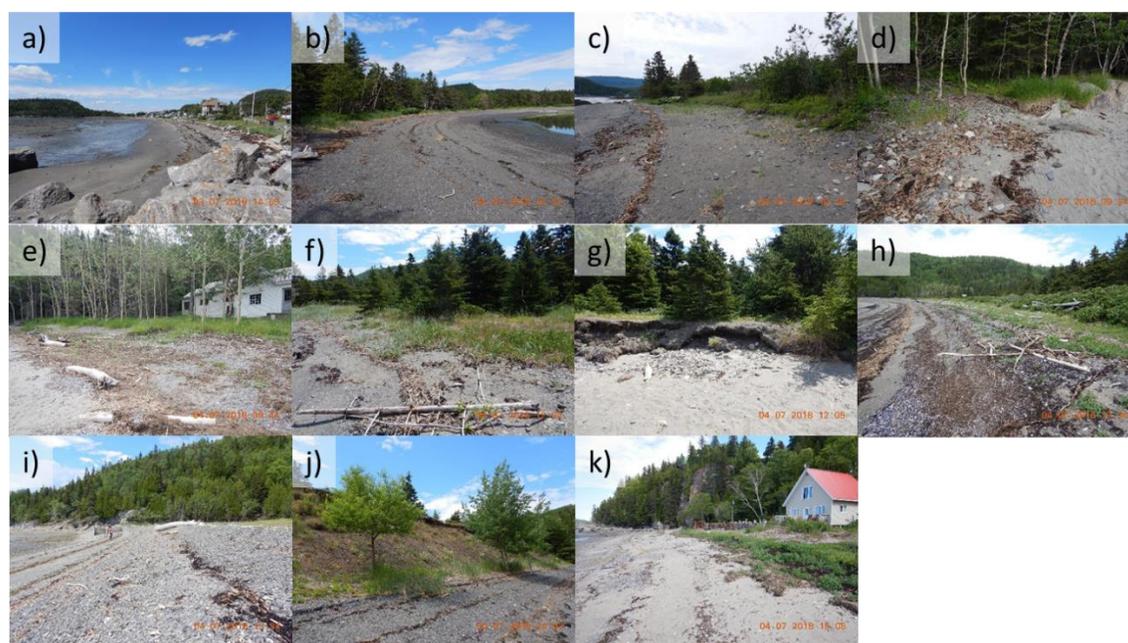
Cette mosaïque de photographies prises lors de la validation terrain montre les sites potentiels de restauration côtière le 4 juillet 2018 (Figure 12).

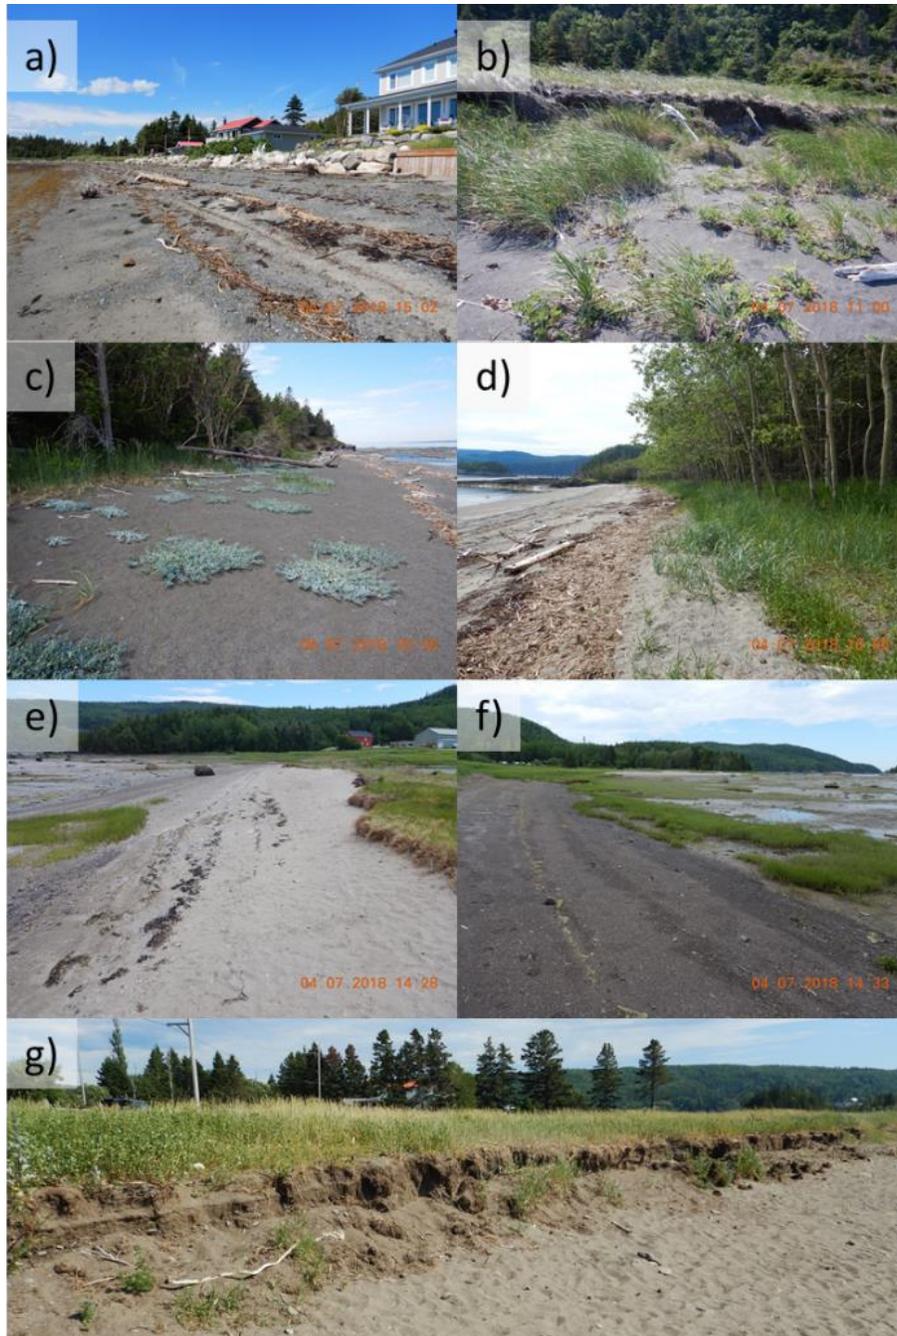
Cette mosaïque de photographies prises lors de la validation terrain montre les sites prioritaires de restauration côtière le 4 juillet 2018 (Figure 13).

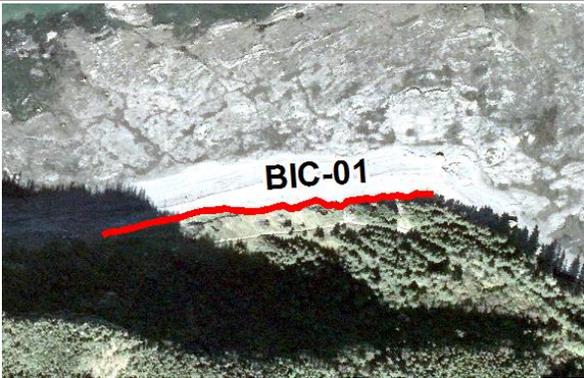
## Annexe 13. Fiche du site prioritaire BIC-01.

<b>Numéro du site</b>	BIC-01
<b>Type de site</b>	Prioritaire
<b>Secteur</b>	Cap-à-l'Orignal
<b>Longueur</b>	216 m
<b>Type de côte</b>	Basse falaise meuble
<b>Carte</b>  <b>Coordonnées</b> UTM19 X : 514,159.734 Y : 5,357,294.841

<b>Schorre inférieur</b>	Absence
État	N.A.
Érosion	N.A.
<b>Schorre supérieur</b>	Absence
État	N.A.
Érosion	N.A.
Transgression	Absence
<b>Plage</b>	Présence
État	10 m et plus
<b>Haut de plage végétalisé</b>	Présence
État	Continue (75 à 100%)
<b>Talus d'érosion</b>	Plus de 2 m
Nature	Naturel
État	Inactif (cicatrice d'érosion non active)
<b>Signes de submersion côtière</b>	Non
<b>Commentaires généraux</b>	-
<b>Autre problématique</b>	-
<b>Intervention suggérée</b>	Densification du haut de plage.

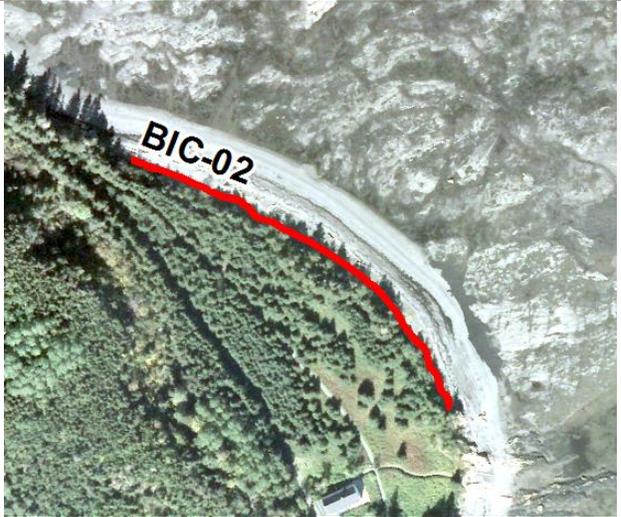
<b>Numéro du site</b>	BIC-02
<b>Type de site</b>	Prioritaire
<b>Secteur</b>	Bâtiment Lyman
<b>Longueur</b>	206 m
<b>Type de côte</b>	Basse falaise meuble
<p><b>Carte</b></p> <p><b>Coordonnées</b> UTM19 X : 514,478.159 Y : 5,357,295.122</p>

<b>Schorre inférieur</b>	Absence
État	N.A.
Érosion	N.A.
<b>Schorre supérieur</b>	Absence
État	N.A.
Érosion	N.A.
Transgression	Absence
<b>Plage</b>	Présence
État	10 m et plus
<b>Haut de plage végétalisé</b>	Présence
État	Discontinue (50 à 75 %)
<b>Talus d'érosion</b>	Plus de 2 m
Nature	Naturel
État	Inactif (cicatrice d'érosion non active)
<b>Signes de submersion côtière</b>	Non
<b>Commentaires généraux</b>	-
<b>Autre problématique</b>	-
<b>Intervention suggérée</b>	Densification du haut de plage.

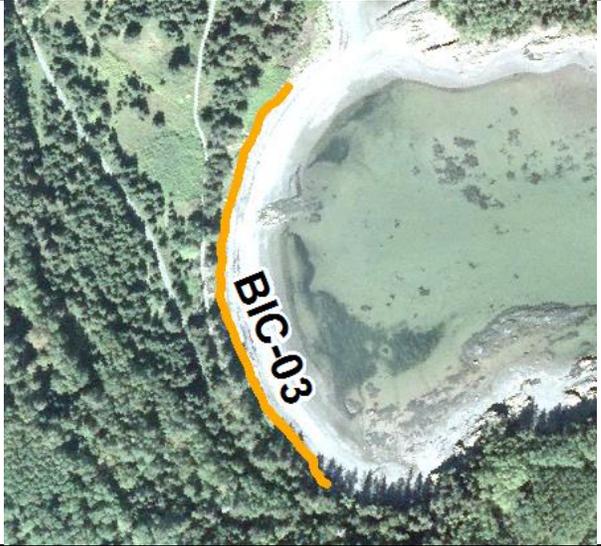
<b>Numéro du site</b>	BIC-03
<b>Type de site</b>	Potentiel
<b>Secteur</b>	Anse à Voilier
<b>Longueur</b>	216 m
<b>Type de côte</b>	Terrasse de plage
<p><b>Carte</b></p> <p><b>Coordonnées</b> UTM19 X : 514,634.604 Y : 5,356,952.796</p>

<b>Schorre inférieur</b>	Absence
État	N.A.
Érosion	N.A.
<b>Schorre supérieur</b>	Absence
État	N.A.
Érosion	N.A.
Transgression	Absence
<b>Plage</b>	Présence
État	10 m et plus
<b>Haut de plage végétalisé</b>	Présence
État	Discontinue (50 à 75 %)
<b>Talus d'érosion</b>	0,10 m à 0,30 m
Nature	Naturel
État	Inactif (cicatrice d'érosion non active)
<b>Signes de submersion côtière</b>	Non
<b>Commentaires généraux</b>	-
<b>Autre problématique</b>	Chemin d'accès non balisé
<b>Intervention suggérée</b>	Densification du haut de plage et sensibilisation des usagers en vélo sur la haute plage végétalisée.

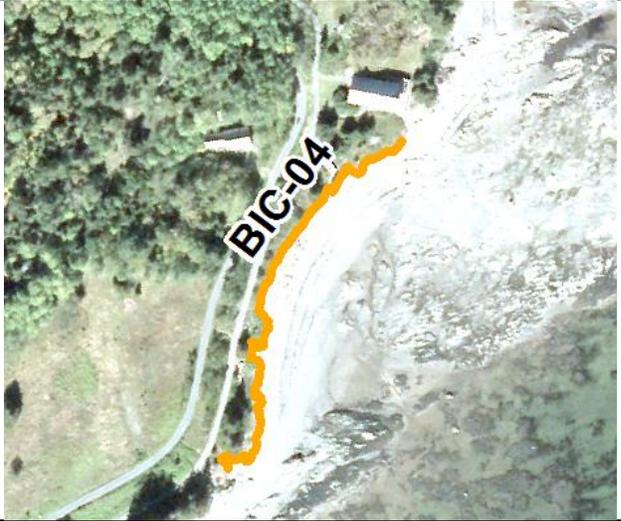
<b>Numéro du site</b>	BIC-04
<b>Type de site</b>	Potentiel
<b>Secteur</b>	Bâtiment Feindel
<b>Longueur</b>	161 m
<b>Type de côte</b>	Terrasse de plage
<p><b>Carte</b></p> <p><b>Coordonnées</b> UTM19 X : 514,937.129 Y : 5,356,809.689</p>

<b>Schorre inférieur</b>	Présence
État	Éparse (moins de 50%)
Érosion	Non
<b>Schorre supérieur</b>	Absence
État	N.A.
Érosion	N.A.
Transgression	Absence
<b>Plage</b>	Présence
État	10 m et plus
<b>Haut de plage végétalisé</b>	Présence
État	Éparse (moins de 50%)
<b>Talus d'érosion</b>	0,30 m à 1,00 m
Nature	Naturel
État	Actif (signe d'érosion)
<b>Signes de submersion côtière</b>	Oui
<b>Commentaires généraux</b>	Deux petites talles d'élymes des sables
<b>Autre problématique</b>	Piétinement des usagers sur le haut de plage végétalisé. Aucun accès officiel balisé.
<b>Intervention suggérée</b>	Densification du haut de plage. Végétaliser et baliser les accès non officiels.

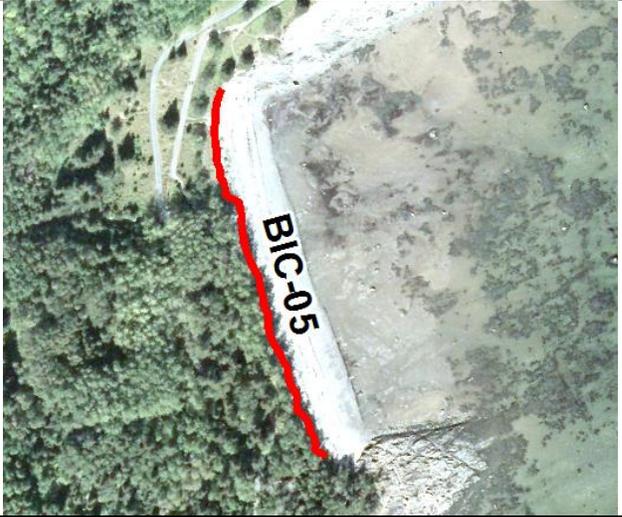
<b>Numéro du site</b>	BIC-05
<b>Type de site</b>	Prioritaire
<b>Secteur</b>	Anse à Damase
<b>Longueur</b>	182 m
<b>Type de côte</b>	Terrasse de plage
<p><b>Carte</b></p> <p><b>Coordonnées</b> UTM19 X : 514,883.119 Y : 5,356,522.121</p>

<b>Schorre inférieur</b>	Absence
État	N.A.
Érosion	N.A.
<b>Schorre supérieur</b>	Absence
État	N.A.
Érosion	N.A.
Transgression	Absence
<b>Plage</b>	Présence
État	10 m et plus
<b>Haut de plage végétalisé</b>	Présence
État	Discontinue (50 à 75 %)
<b>Talus d'érosion</b>	0,30 m à 1,00 m
Nature	Naturel
État	Inactif (cicatrice d'érosion non active)
<b>Signes de submersion côtière</b>	Oui
<b>Commentaires généraux</b>	Petite submersion au milieu du segment
<b>Autre problématique</b>	-
<b>Intervention suggérée</b>	Densification du haut de plage.

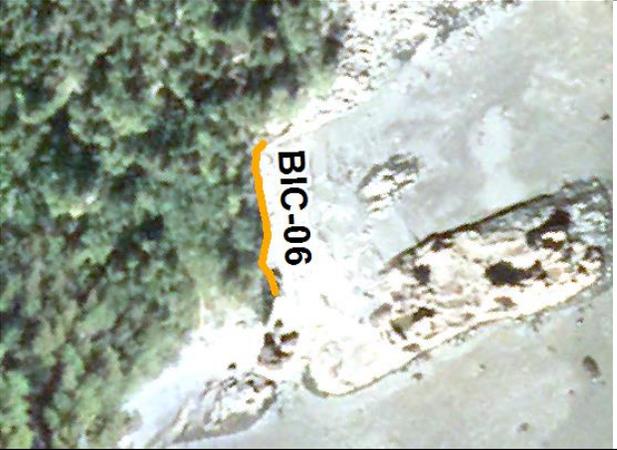
<b>Numéro du site</b>	BIC-06
<b>Type de site</b>	Potentiel
<b>Secteur</b>	Anse à Wilson
<b>Longueur</b>	30 m
<b>Type de côte</b>	Terrasse de plage
<p><b>Carte</b></p> <p><b>Coordonnées</b> UTM19 X : 514,957.234 Y : 5,356,366.127</p>

<b>Schorre inférieur</b>	Absence
État	N.A.
Érosion	N.A.
<b>Schorre supérieur</b>	Absence
État	N.A.
Érosion	N.A.
Transgression	Absence
<b>Plage</b>	Présence
État	10 m et plus
<b>Haut de plage végétalisé</b>	Présence
État	Éparse (moins de 50%)
<b>Talus d'érosion</b>	0,10 m à 0,30 m
Nature	Naturel
État	Actif (signe d'érosion)
<b>Signes de submersion côtière</b>	Oui
<b>Commentaires généraux</b>	-
<b>Autre problématique</b>	-
<b>Intervention suggérée</b>	Densification du haut de plage.

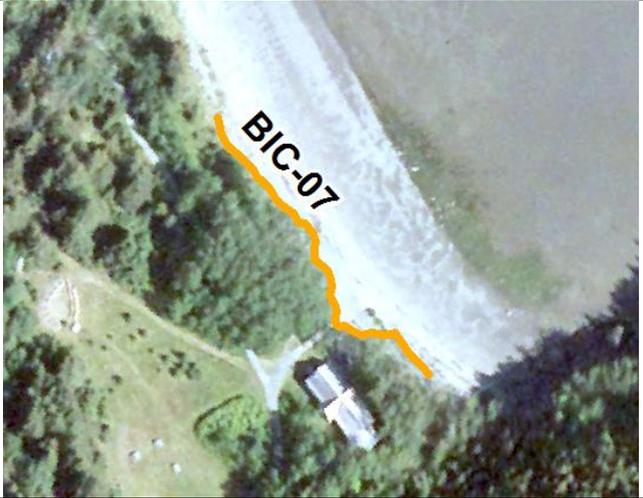
<b>Schorre inférieur</b>	Absence
État	N.A.
Érosion	N.A.
<b>Schorre supérieur</b>	Absence
État	N.A.
Érosion	N.A.
Transgression	Absence
<b>Plage</b>	Présence
État	10 m et plus
<b>Haut de plage végétalisé</b>	Présence
État	Discontinue (50 à 75 %)
<b>Talus d'érosion</b>	0,10 m à 0,30 m
Nature	Naturel
État	Inactif (cicatrice d'érosion non active)
<b>Signes de submersion côtière</b>	Non
<b>Commentaires généraux</b>	-
<b>Autre problématique</b>	-
<b>Intervention suggérée</b>	Densification du haut de plage.

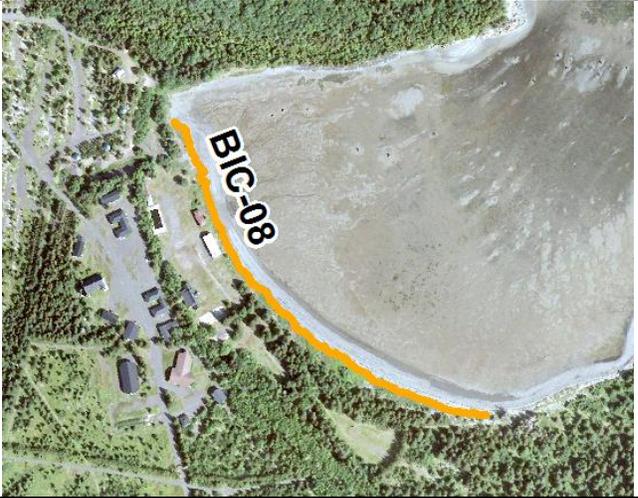
<b>Schorre inférieur</b>	Absence
État	N.A.
Érosion	N.A.
<b>Schorre supérieur</b>	Absence
État	N.A.
Érosion	N.A.
Transgression	Absence
<b>Plage</b>	Présence
État	10 m et plus
<b>Haut de plage végétalisé</b>	Présence
État	Discontinue (50 à 75 %)
<b>Talus d'érosion</b>	0,10 m à 0,30 m
Nature	Naturel
État	Inactif (cicatrice d'érosion non active)
<b>Signes de submersion côtière</b>	Oui
<b>Commentaires généraux</b>	-
<b>Autre problématique</b>	-
<b>Intervention suggérée</b>	Densification du haut de plage.

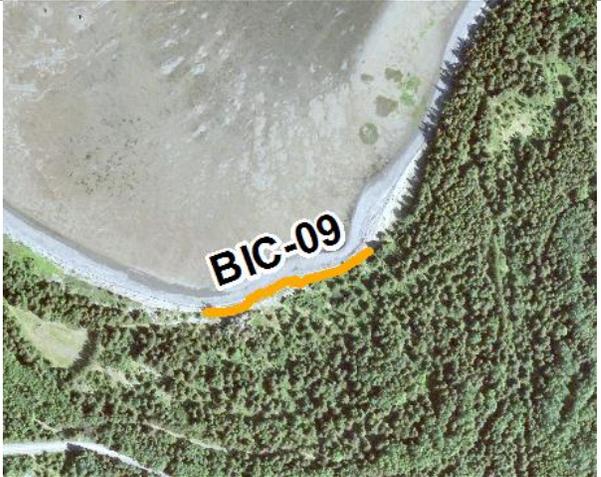
<b>Schorre inférieur</b>	Absence
État	N.A.
Érosion	N.A.
<b>Schorre supérieur</b>	Absence
État	N.A.
Érosion	N.A.
Transgression	Absence
<b>Plage</b>	Présence
État	10 m et plus
<b>Haut de plage végétalisé</b>	Présence
État	Éparse (moins de 50%)
<b>Talus d'érosion</b>	0,30 m à 1,00 m
Nature	Naturel
État	Actif (signe d'érosion)
<b>Signes de submersion côtière</b>	Non
<b>Commentaires généraux</b>	-
<b>Autre problématique</b>	-
<b>Intervention suggérée</b>	Densification du haut de plage et recharge sédimentaire du cordon sableux.

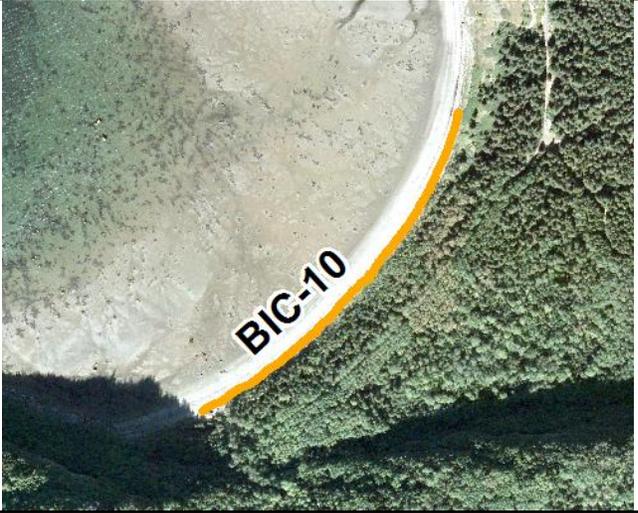
<b>Schorre inférieur</b>	Absence
État	N.A.
Érosion	N.A.
<b>Schorre supérieur</b>	Absence
État	N.A.
Érosion	N.A.
Transgression	Absence
<b>Plage</b>	Présence
État	10 m et plus
<b>Haut de plage végétalisé</b>	Présence
État	Continue (75 à 100%)
<b>Talus d'érosion</b>	0,10 m à 0,30 m
Nature	Naturel
État	Stable (naturel)
<b>Signes de submersion côtière</b>	Non
<b>Commentaires généraux</b>	-
<b>Autre problématique</b>	-
<b>Intervention suggérée</b>	Densification du haut de plage.

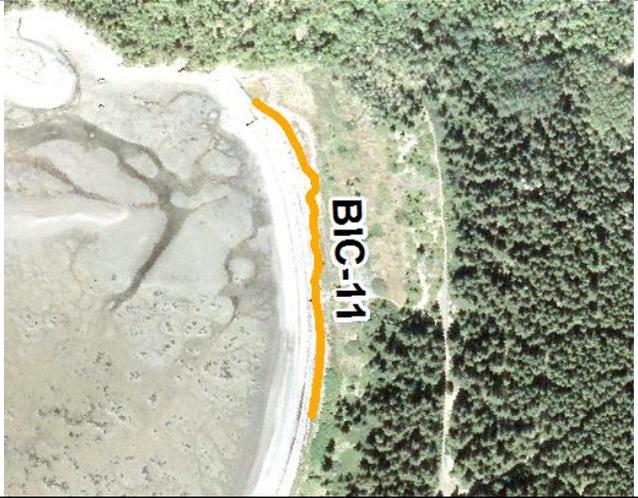
<b>Schorre inférieur</b>	Absence
État	N.A.
Érosion	N.A.
<b>Schorre supérieur</b>	Absence
État	N.A.
Érosion	N.A.
Transgression	Absence
<b>Plage</b>	Présence
État	10 m et plus
<b>Haut de plage végétalisé</b>	Absence
État	N.A. (si absente)
<b>Talus d'érosion</b>	Aucune
Nature	Naturel
État	Stable (naturel)
<b>Signes de submersion côtière</b>	Oui
<b>Commentaires généraux</b>	Lobe transgressif en migration
<b>Autre problématique</b>	-
<b>Intervention suggérée</b>	Végétalisation du lobe (rosiers)

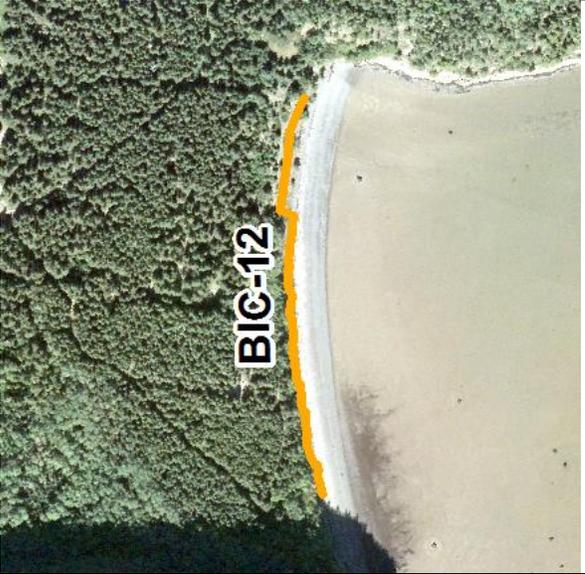
<b>Schorre inférieur</b>	Absence
État	N.A.
Érosion	N.A.
<b>Schorre supérieur</b>	Absence
État	N.A.
Érosion	N.A.
Transgression	Absence
<b>Plage</b>	Présence
État	10 m et plus
<b>Haut de plage végétalisé</b>	Présence
État	Éparse (moins de 50%)
<b>Talus d'érosion</b>	Plus de 2 m
Nature	Naturel
État	Actif (signe d'érosion)
<b>Signes de submersion côtière</b>	Non
<b>Commentaires généraux</b>	-
<b>Autre problématique</b>	-
<b>Intervention suggérée</b>	Génie végétal (saule)

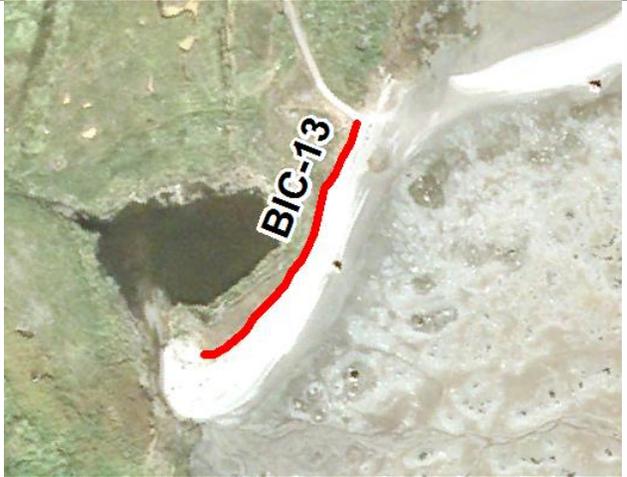
<b>Schorre inférieur</b>	Présence
État	Éparse (moins de 50%)
Érosion	Non
<b>Schorre supérieur</b>	Présence
État	Éparse (moins de 50%)
Érosion	Absence
Transgression	Absence
<b>Plage</b>	Présence
État	10 m et plus
<b>Haut de plage végétalisé</b>	Absence
État	N.A. (si absente)
<b>Talus d'érosion</b>	0,10 m à 0,30 m
Nature	Naturel
État	Actif (signe d'érosion)
<b>Signes de submersion côtière</b>	Non
<b>Commentaires généraux</b>	-
<b>Autre problématique</b>	-
<b>Intervention suggérée</b>	Végétalisation du lobe de flèche littorale en érosion et balisage.

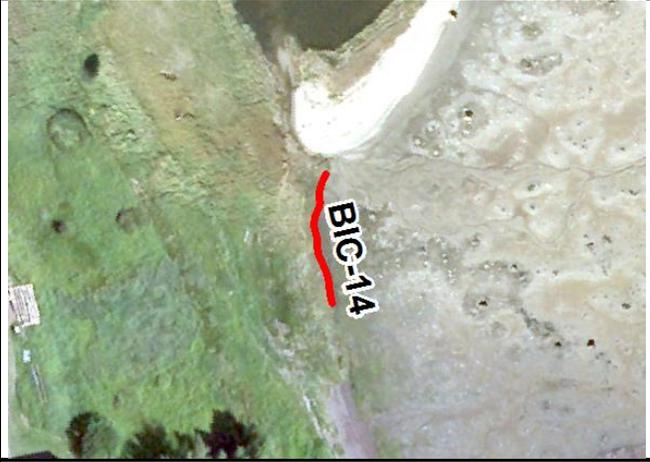
<b>Schorre inférieur</b>	Présence
État	Discontinue (50 à 75%)
Érosion	Partielle
<b>Schorre supérieur</b>	Présence
État	Continue (75 à 100%)
Érosion	Généralisée
Transgression	Absence
<b>Plage</b>	Absence
État	N.A. (si absent)
<b>Haut de plage végétalisé</b>	Absence
État	N.A. (si absente)
<b>Talus d'érosion</b>	0,10 m à 0,30 m
Nature	Naturel
État	Stable (naturel)
<b>Signes de submersion côtière</b>	Non
<b>Commentaires généraux</b>	-
<b>Autre problématique</b>	-
<b>Intervention suggérée</b>	Densification du marais.

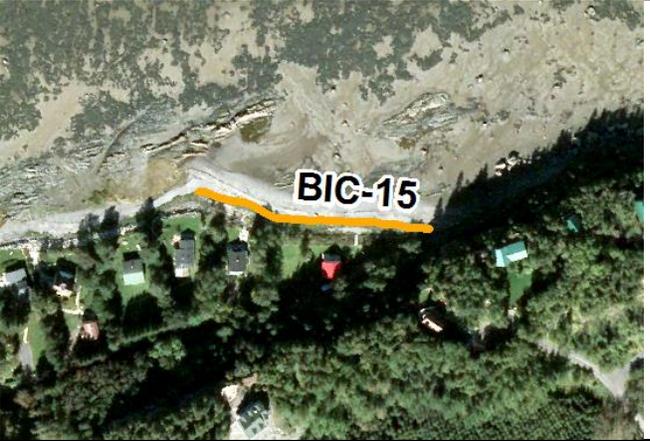
<b>Schorre inférieur</b>	Présence
État	Éparse (moins de 50%)
Érosion	Généralisée
<b>Schorre supérieur</b>	Absence
État	N.A.
Érosion	N.A.
Transgression	Absence
<b>Plage</b>	Présence
État	10 m et plus
<b>Haut de plage végétalisé</b>	Présence
État	Continue (75 à 100%)
<b>Talus d'érosion</b>	0,10 m à 0,30 m
Nature	Artificialisé
État	Stabilisé (présence d'infra en bon état)
<b>Signes de submersion côtière</b>	Non
<b>Commentaires généraux</b>	Muret en construction
<b>Autre problématique</b>	-
<b>Intervention suggérée</b>	Densification du haut de plage.

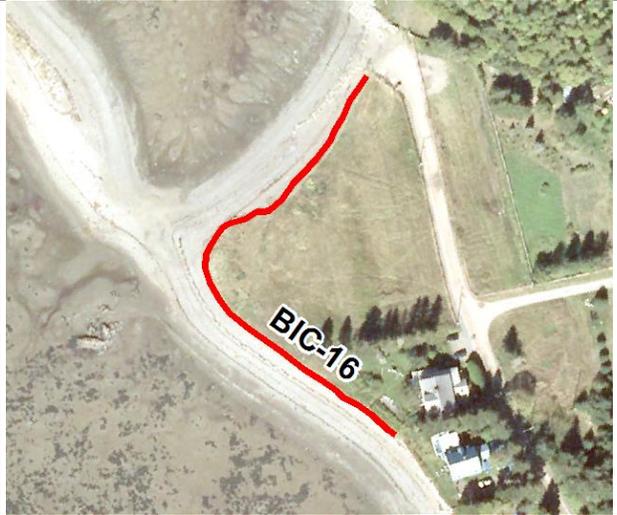
<b>Schorre inférieur</b>	Absence
État	N.A.
Érosion	N.A.
<b>Schorre supérieur</b>	Absence
État	N.A.
Érosion	N.A.
Transgression	Absence
<b>Plage</b>	Présence
État	10 m et plus
<b>Haut de plage végétalisé</b>	Présence
État	Éparse (moins de 50%)
<b>Talus d'érosion</b>	0,10 m à 0,30 m
Nature	Naturel
État	Actif (signe d'érosion)
<b>Signes de submersion côtière</b>	Non
<b>Commentaires généraux</b>	Enrochement déstructuré déboulé sur le haut estran au début du segment.
<b>Autre problématique</b>	-
<b>Intervention suggérée</b>	Reprofilage du talus et densification du haut de plage.

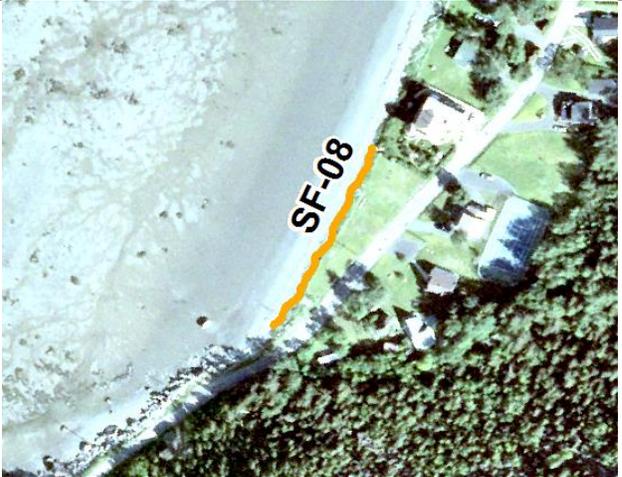
<b>Schorre inférieur</b>	Absence
État	N.A.
Érosion	N.A.
<b>Schorre supérieur</b>	Absence
État	N.A.
Érosion	N.A.
Transgression	Absence
<b>Plage</b>	Présence
État	10 m et plus
<b>Haut de plage végétalisé</b>	Absence
État	N.A. (si absente)
<b>Talus d'érosion</b>	0,10 m à 0,30 m
Nature	Naturel
État	Inactif (cicatrice d'érosion non active)
<b>Signes de submersion côtière</b>	Non
<b>Commentaires généraux</b>	Halte municipale
<b>Autre problématique</b>	-
<b>Intervention suggérée</b>	Recharge sédimentaire et Densification du haut de plage.

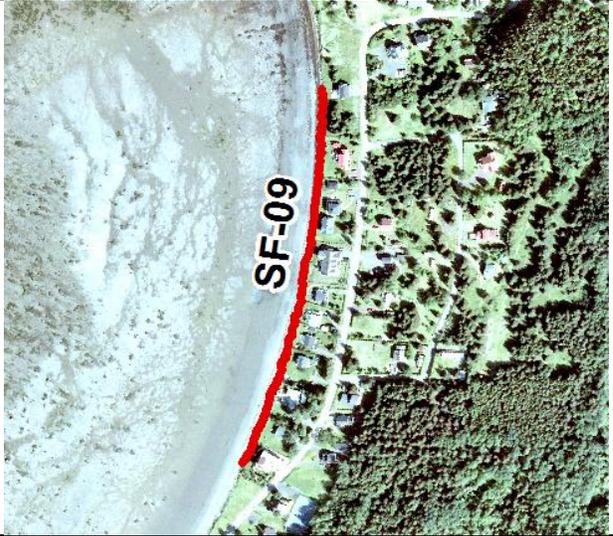
<b>Schorre inférieur</b>	Absence
État	N.A.
Érosion	N.A.
<b>Schorre supérieur</b>	Absence
État	N.A.
Érosion	N.A.
Transgression	Absence
<b>Plage</b>	Présence
État	10 m et plus
<b>Haut de plage végétalisé</b>	Présence
État	Éparse (moins de 50%)
<b>Talus d'érosion</b>	0,10 m à 0,30 m
Nature	Artificialisé
État	Stabilisé (présence d'infrastructure en bon état)
<b>Signes de submersion côtière</b>	Non
<b>Commentaires généraux</b>	-
<b>Autre problématique</b>	-
<b>Intervention suggérée</b>	Densification du haut de plage et recharge sédimentaire. Reprofilage du talus.
