# Sauvegarde du patrimoine floristique en bord de mer au parc national du Bic

*Rapport de travaux et suivi*

**Octobre 2019**

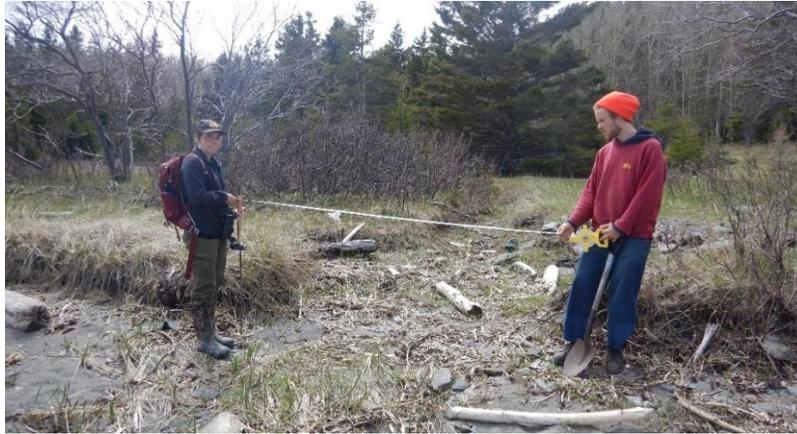
*Figure 1. Mesure de la largeur d'un sentier improvisé.*

Le 20 août 2018, une première cartographie de 33 sentiers improvisés sur l'ensemble du sentier du Chemin-du-Nord avait été réalisée. Le 10 mai 2019, une visite terrain a été faite avec Méline Sabourin, responsable du service de la conservation et de l'éducation, pour choisir les sentiers improvisés à garder ouvert et ceux à fermer. À ce moment, 6 nouveaux sentiers improvisés ont été cartographiés. Ensuite, le 24 mai 2019, une deuxième visite a permis de mesurer la largeur de chaque extrémité des sentiers improvisés pour le balisage (Figure 1). Le sol a aussi été sondé à l'aide d'une tige de métal pour connaître la nature du sol sur 50 cm.

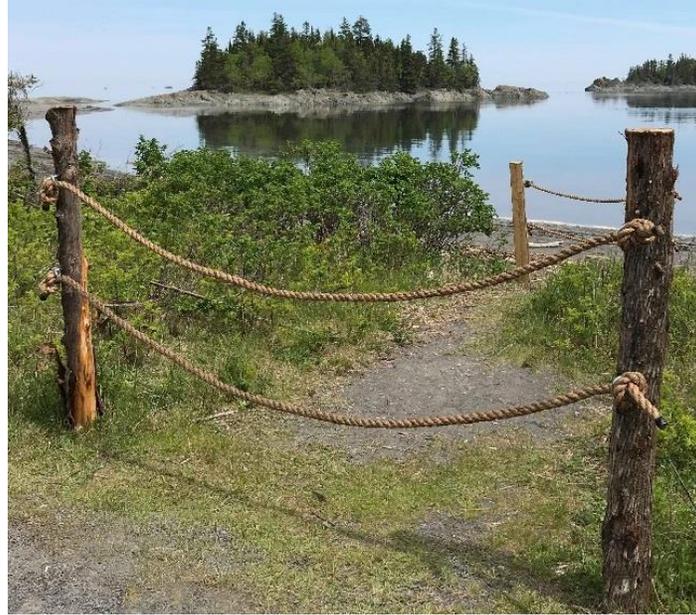
*Figure 2. Exemple du balisage réalisé à l'aide de poteau de cèdre et de corde de manille.*

Le matériel nécessaire à la réalisation des travaux fut 60 poteaux de cèdre de 6 pieds, 244 mètres de corde de manille de 1 pouce de diamètre et des vis tire-fond avec anneau d'amarrage en acier inoxydable.

Pour installer les poteaux, il a fallu creuser un trou dans le sol avec une barre de métal dont l'extrémité est en biseau, ce qui permit d'atteindre facilement les 2 pieds de profondeur nécessaires. Ensuite, le poteau de cèdre a été enfoncé à l'aide d'une masse dans le trou afin de laisser 4 pieds sur la longueur totale du poteau à l'extérieur. Puis, 2 vis tire-fond sont vissés sur les poteaux, soit une au 1/3 et une 2/3 de la hauteur pour ensuite y passer les cordes où chaque extrémité est fermée avec un nœud (Figure 2). Il est à noter que certains sentiers étaient trop étroits pour installer deux poteaux. Dans ces cas-ci, un seul poteau avec panneaux a été installé au milieu du sentier.

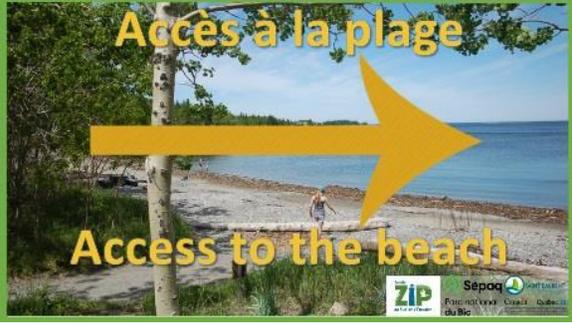
<p>A photograph of a beach with a person walking. A large yellow arrow points to the right. The text 'Accès à la plage' is at the top and 'Access to the beach' is at the bottom. Logos for ZIP and Sépaq are in the bottom right corner.</p>	15

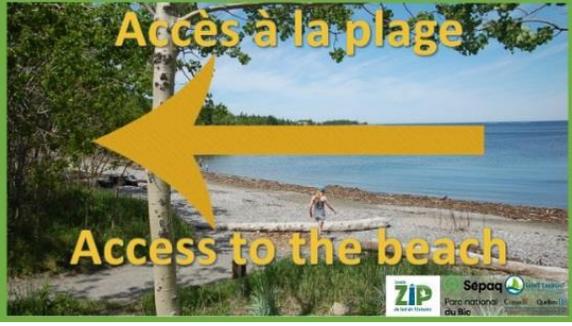
<p>A photograph of a beach with a person walking. A large yellow arrow points to the left. The text 'Accès à la plage' is at the top and 'Access to the beach' is at the bottom. Logos for ZIP and Sépaq are in the bottom right corner.</p>	12

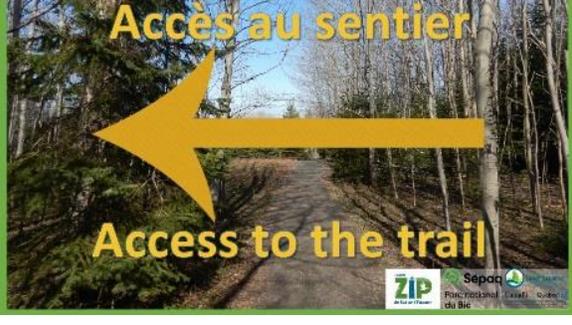
<p>A photograph of a dirt trail in a forest. A large yellow arrow points to the left. The text 'Accès au sentier' is at the top and 'Access to the trail' is at the bottom. Logos for ZIP and Sépaq are in the bottom right corner.</p>	9

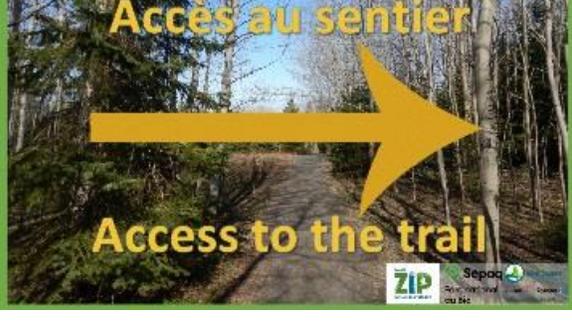
<p>A photograph of a dirt trail in a forest. A large yellow arrow points to the right. The text 'Accès au sentier' is at the top and 'Access to the trail' is at the bottom. Logos for ZIP and Sépaq are in the bottom right corner.</p>	13

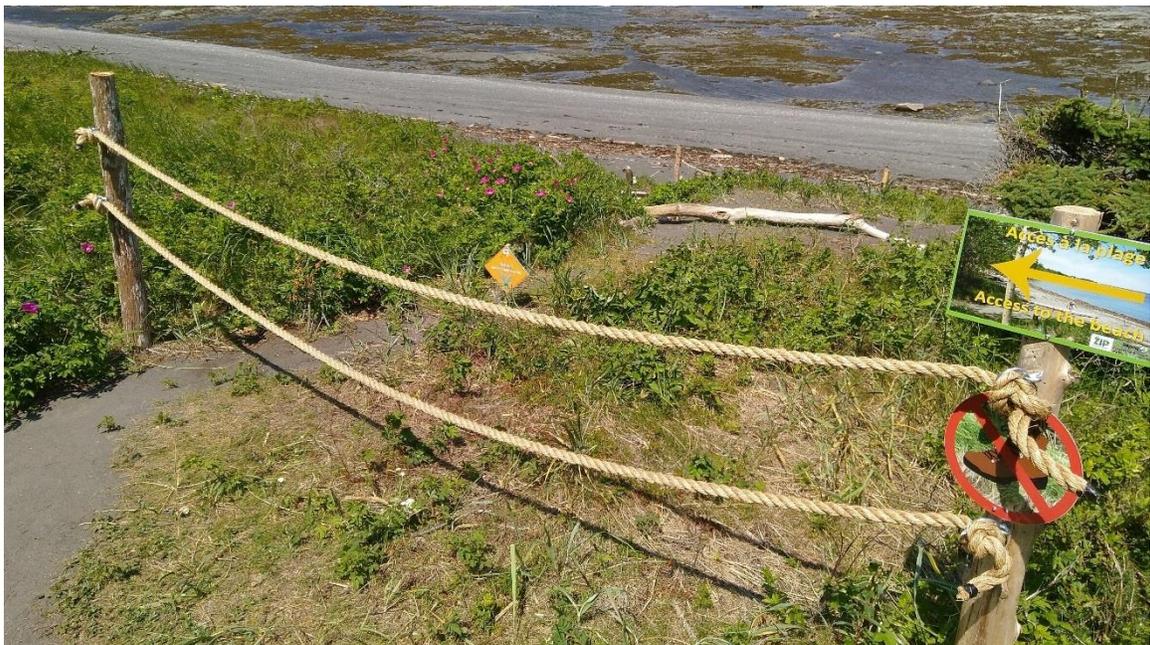
Figure 3. Balisage final avec panneaux d'un sentier improvisé.

Le Tableau 1 présente les différents types de panneaux ainsi que la quantité requise pour chaque modèle. Les panneaux d'accès à la plage ont été installés sur les poteaux de cèdre dans le Chemin-du-Nord tandis que les panneaux d'accès au sentier ont été installés sur les poteaux de cèdre sur la plage. Les panneaux «Ne pas piétiner» avec la botte ont été aussi installés sur les poteaux des deux côtés de chaque sentier improvisé fermé. Une partie des panneaux «littoral en reconstruction» ont été installés là où il y a eu la plantation de végétaux de bord de mer en 2019. Le reste de ces panneaux seront installés lors de la plantation d'élymes des sables prévue pour l'été 2020. Avec cette méthode, le double cordage et l'ajout des panneaux permettent de dissuader le passage des visiteurs dans ces sentiers improvisés (Figure 3).

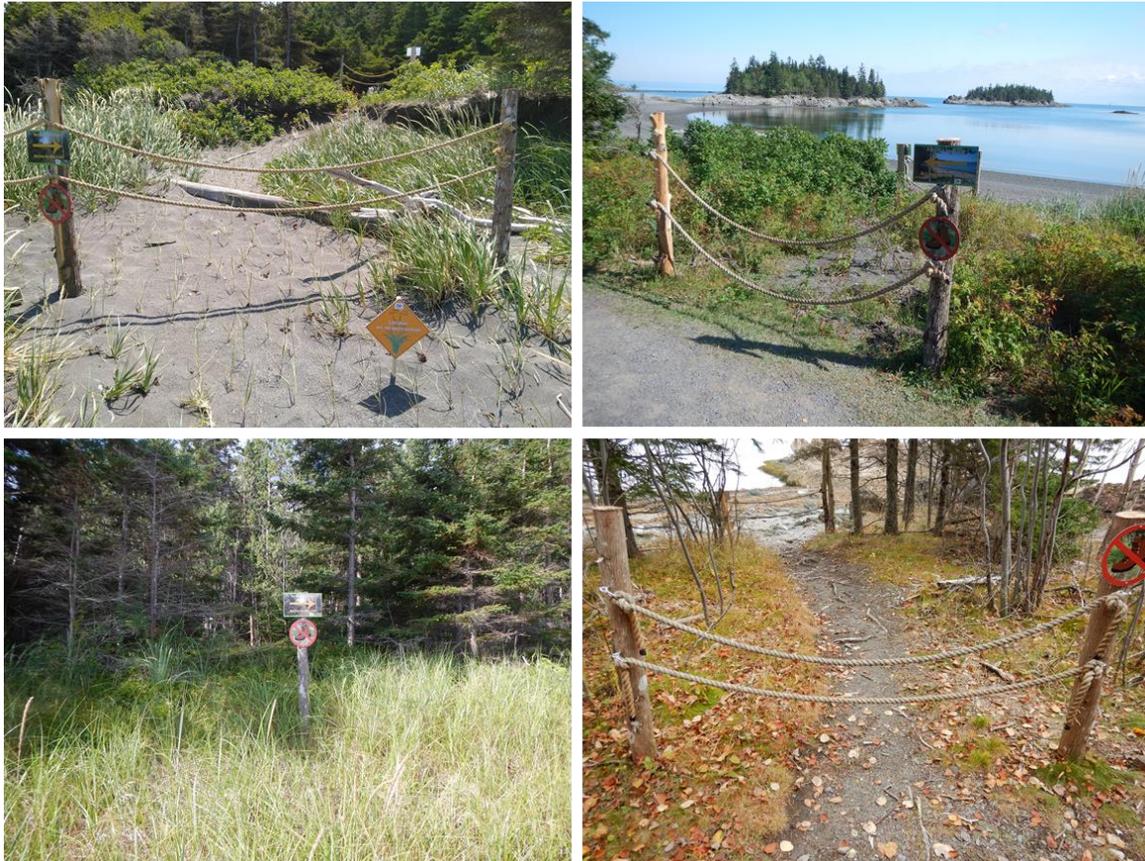
*Figure 4. Quelques exemples de sentiers fermés le long du sentier du Chemin-du-Nord.*

Durant le mois de juin 2019, 9 employés du comité ZIPSE ont œuvré pendant 4 jours pour réaliser le balisage et l'installation des 117 panneaux sur 22 sentiers improvisés fermés le long du Chemin-du-Nord (Figure 4).

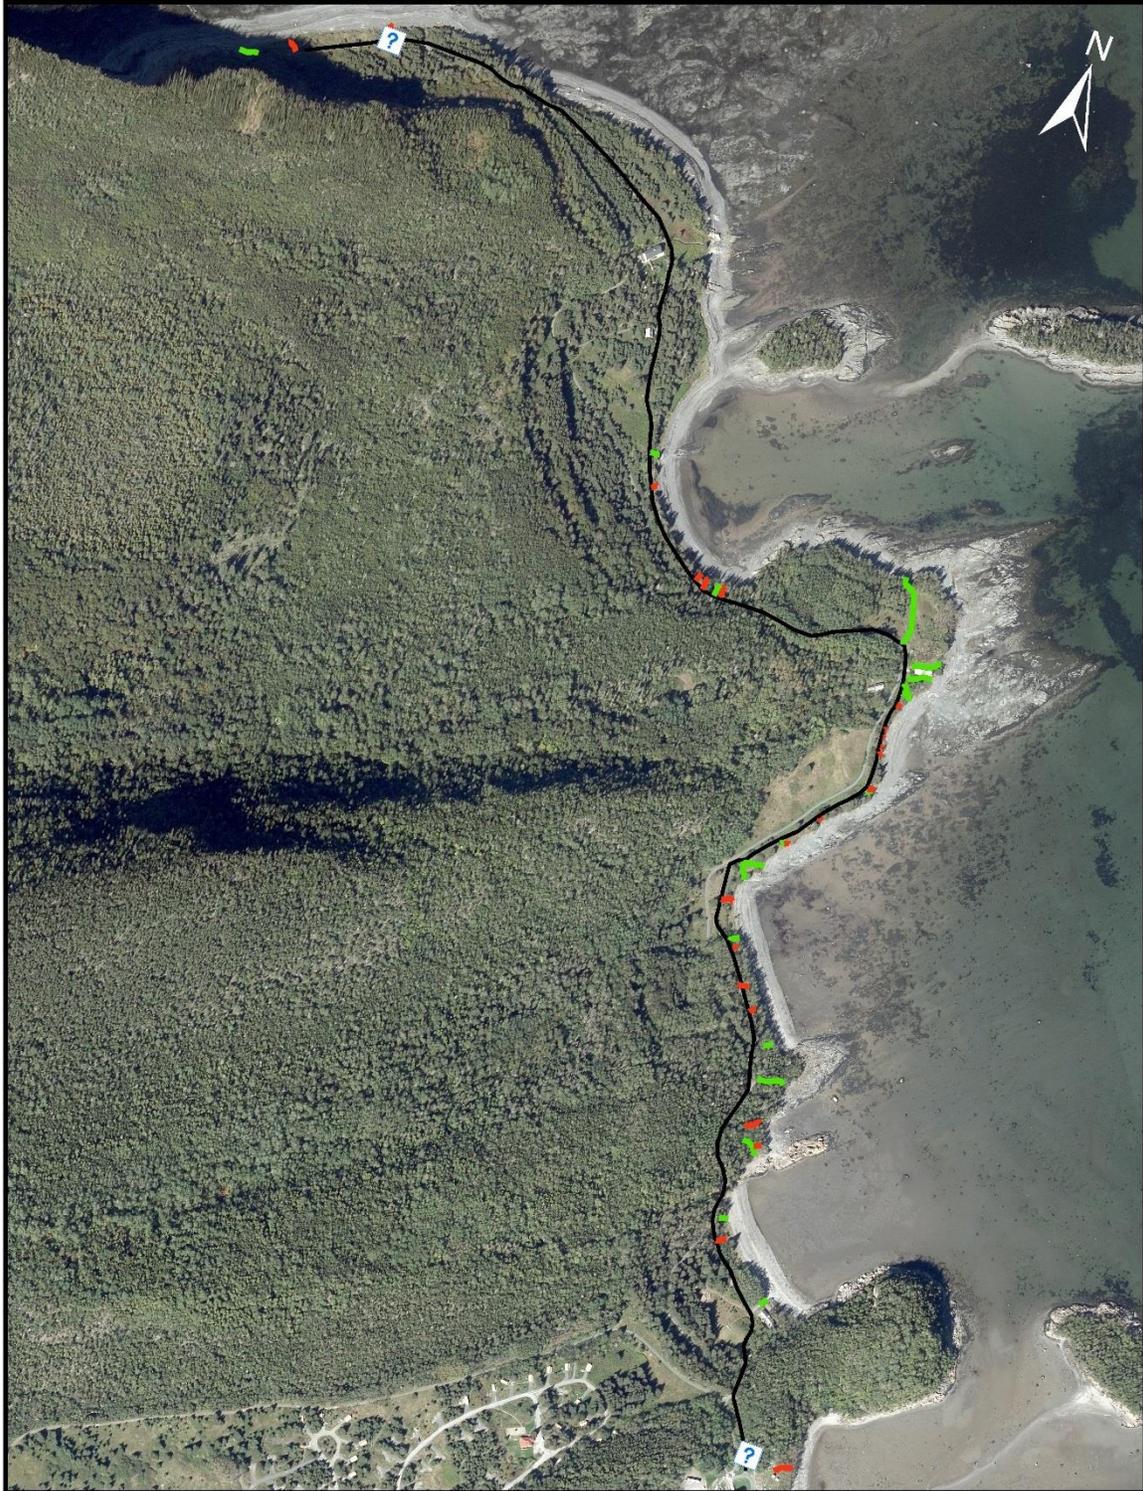
Figure 5. Carte des sentiers improvisés ouverts (vert) et fermés (rouge) ainsi que l'emplacement du panneau de sensibilisation, représenté par un «?», sur le bon comportement (au début du sentier) et celui sur les plantes de bord de mer (à la fin du sentier).

La Figure 5 présente une carte des sentiers improvisés fermés et laissés ouverts ainsi que l'emplacement de deux panneaux d'interprétation installés, un au début et l'autre à la fin du sentier du Chemin-du-Nord. La Figure 6 présente le panneau qui a été installé au début du sentier afin d'informer les visiteurs des bons comportements à adopter lors de leur balade afin d'éviter de piétiner les plantes de bord de mer et d'emprunter les chemins d'accès à la plage prévu à cet effet. La Figure 7 présente le panneau d'interprétation informatif sur quelques plantes de bord de mer que les visiteurs peuvent rencontrer au parc national du Bic.

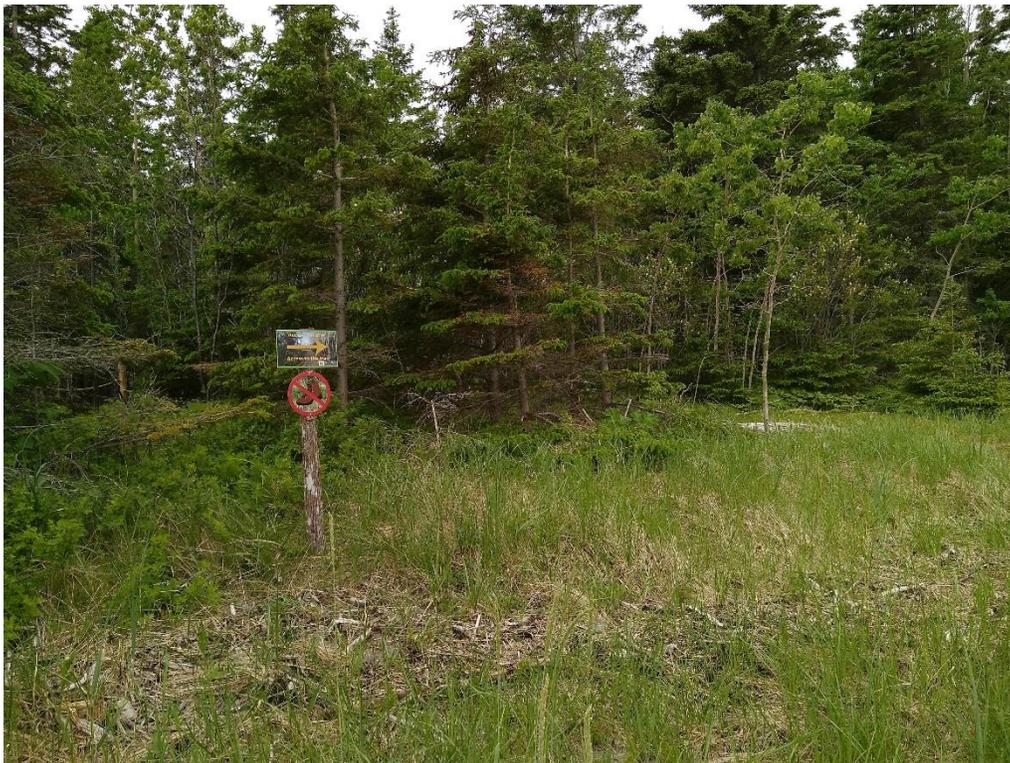
*Figure 8. Sentier improvisé fermé où la reprise végétale a estompé grandement la trace du passage des visiteurs.*

En somme, le balisage des 22 sentiers improvisés a atteint son objectif qui était de fermer l'accès afin de limiter le piétinement et ainsi favoriser la reprise végétale des plantes de bord de mer et de la frange forestière côtière. Dans la plupart des sentiers, de nouvelles pousses de végétaux ont commencé à coloniser, signe que la reprise végétale est à l'œuvre. On remarque même que dans certains secteurs où le piétinement était moins important, la végétation a repris à un point tel qu'on ne remarque presque déjà plus le sentier improvisé (Figure 8). Par contre, cette reprise végétale va prendre quelques années encore sur d'autres secteurs puisque le piétinement a compacté le sol ce qui rend la croissance des plantes plus difficile.

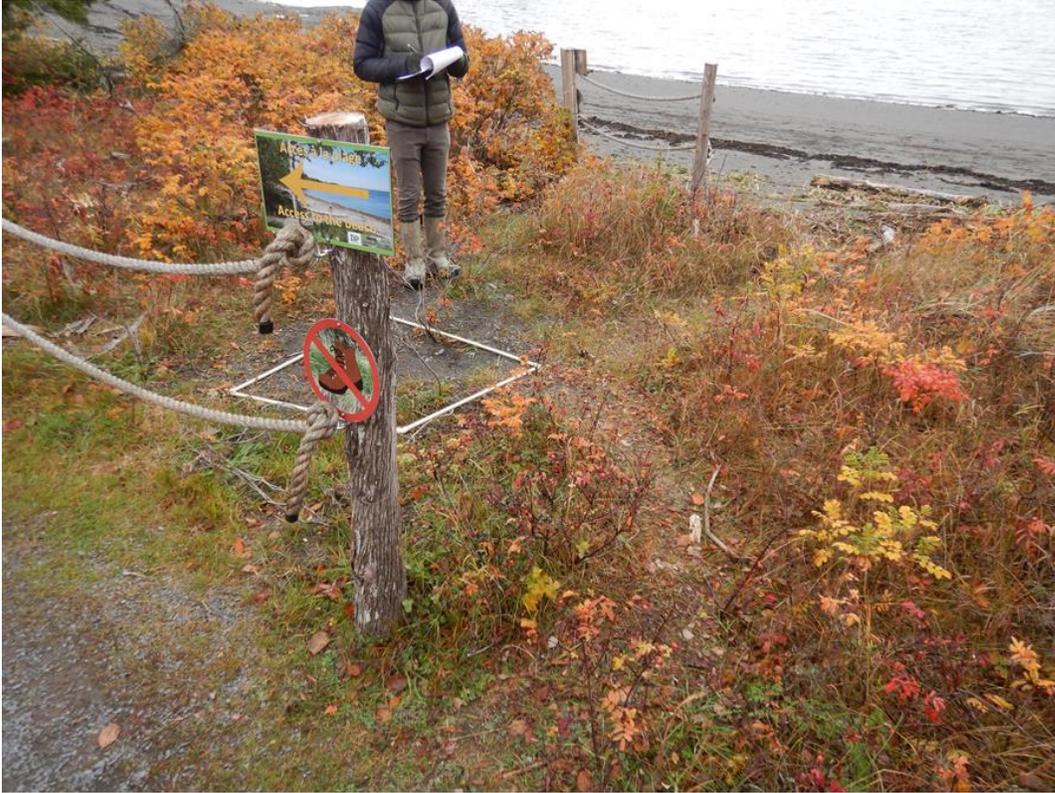
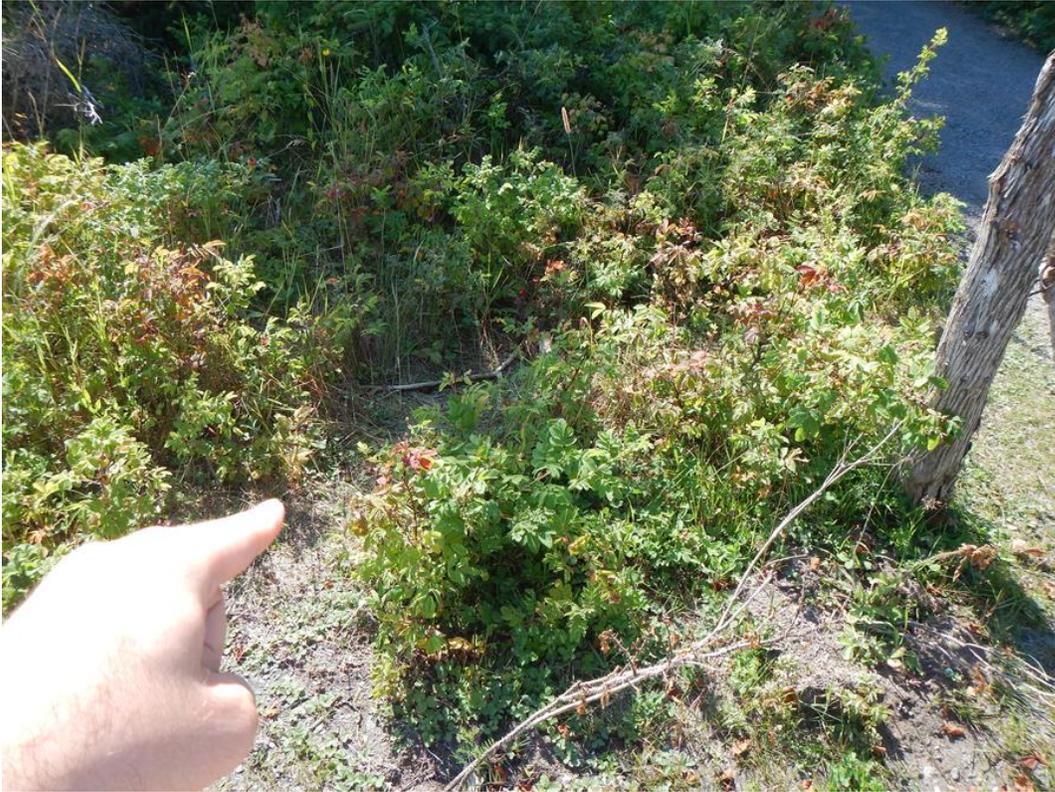
Il est important de mentionner que malgré les efforts de balisage et de sensibilisation, de nouveaux sentiers ont été créés durant la saison touristique 2019 après les travaux. En effet, ces nouveaux sentiers ont été repérés à quelques endroits le long du Chemin-du-Nord mais aussi autour du balisage fait par l'équipe du Comité ZIPSE (Figure 9).

*Figure 9. Nouveau sentier improvisé contournant le balisage.*

Suite à ces constatations, des recommandations peuvent être émises. En ce qui concerne le balisage, de nouveaux poteaux et cordage pourraient être installés pour agrandir la clôture jusqu'à atteindre la frange arbustive ou forestière afin de dissuader davantage le piétinement et la possibilité de contourner le balisage. Une autre solution serait d'installer sur chaque extrémité de tous les sentiers fermés des panneaux « Littoral en reconstruction » afin que les visiteurs prennent connaissance sur le fait de l'objectif de ce balisage restrictif. Enfin, quelques ambiguïtés ont été soulevées par les usagers du parc concernant le panneau circulaire interdisant le piétinement représenté par une botte de randonnée sur une colonie d'élymes des sables d'Amérique. À ce sujet, la SÉPAQ a déjà réalisé des panneaux dans cet objectif mais à la manière d'une bande dessinée qui pourrait offrir une manière plus claire et imagé l'intention du balisage (Figure 10).

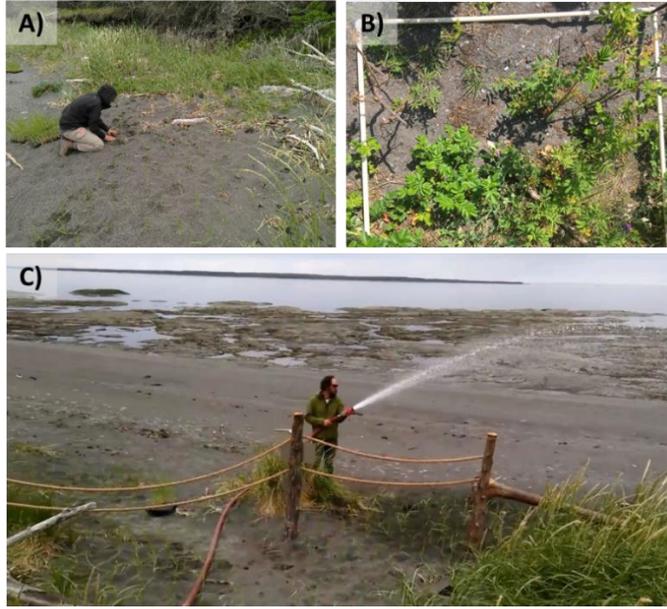
*Figure 11. A) Plantation d'élymes des sables d'Amérique B) Rosiers rugueux et inermes plantés dans un sentier fermé C) Arrosage de la plantation à l'aide d'une citerne d'eau douce.*

À l'été 2019, suite aux travaux de balisage, 8 des 22 sentiers improvisés fermés ont été ciblés pour faire partie de la première année de plantation de végétaux (Figure 12). Les sentiers visés sont situés dans le secteur du bâtiment Feindel, l'anse à Voilier et au Cap à l'Original. Ce fut un total de 2 000 plants d'élymes des sables d'Amérique qui ont été plantés (166 m<sup>2</sup>) et 50 rosiers rugueux et inermes transplantés (23 m<sup>2</sup>) sur une partie de ces secteurs (Figure 12). Les élymes des sables ont été achetés aux Jardins de Métis et plantés le 19 juin 2019. Pour les rosiers, l'aide d'une technicienne du milieu naturel du parc a été nécessaire pour cibler des colonies matures où il a été possible de choisir de façon aléatoire et espacé les rosiers qui ont été extraits et transplanté dans les sentiers improvisés le 19 et 20 juin 2019. Un arrosage à l'aide d'une citerne remplie d'eau douce et d'un système de pompage a été fait après la plantation.

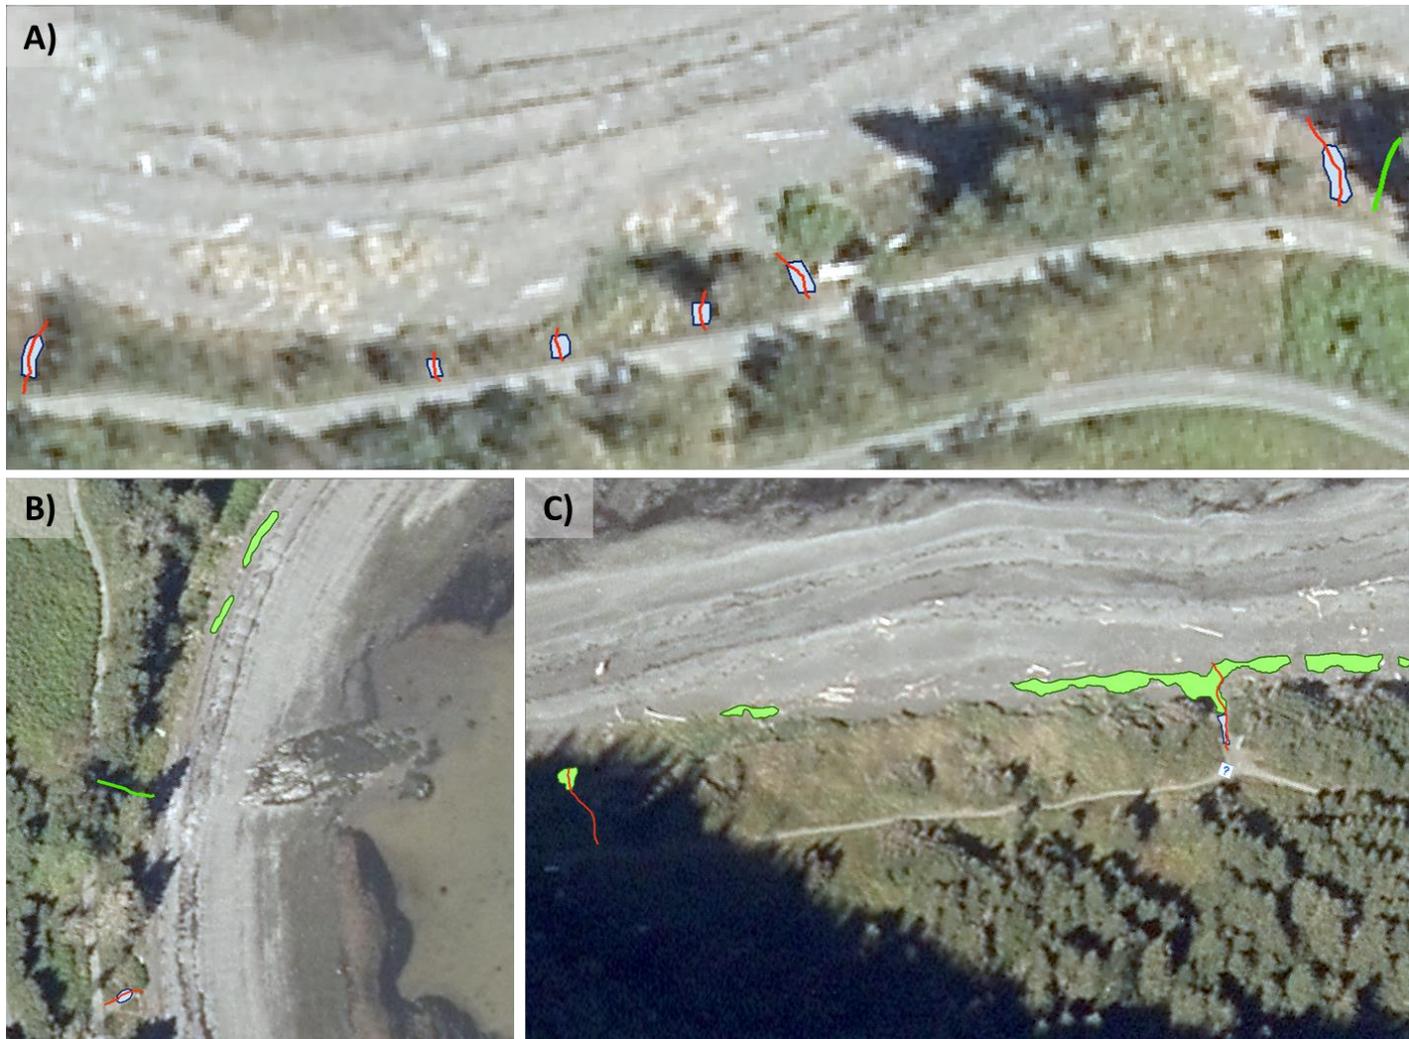
Figure 12. Sites de plantation d'élyme des sables (zones vertes) et de rosiers (zones bleues). Les traits verts sont les sentiers ouverts et les traits rouges sont les sentiers fermés. A) Secteur du bâtiment Feindel B) Anse à Voilier C) Cap à l'Original.

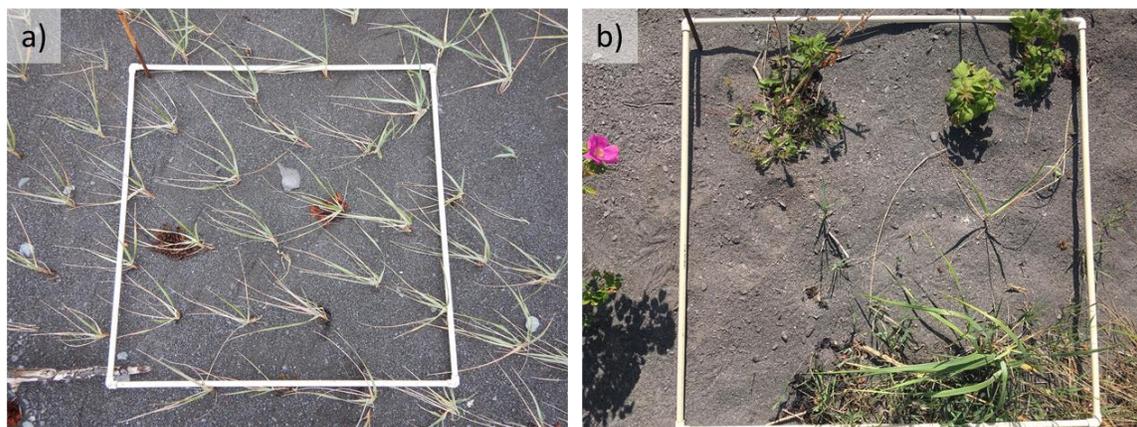
*Figure 13. Suivi de parcelles avec un quadra de 1m<sup>2</sup>. a) parcelle de suivi d'élyme des sables d'Amérique, b) parcelle de suivi de rosiers.*

Afin d'évaluer la reprise végétale, huit parcelles dans la plantation d'élyme des sables d'Amérique ainsi que 2 parcelles dans la plantation de rosiers ont été suivies chaque mois entre juin et octobre 2019. Au 1<sup>er</sup> suivi, une tige de métal a été enfoncée dans le sol afin de servir de repère pour les suivis subséquents. Un quadra de 1 m<sup>2</sup> est placé au sol sur chacune des parcelles de suivi et plusieurs informations sont récoltées telles que le nombre de plants, le pourcentage de recouvrement et cinq mesures aléatoires sur les tiges des plants (Figure 13). La fiche de suivi complète se trouve également à l'Annexe 1. Il est important de noter que les plants indigènes présents dans le quadra sont inclus dans le nombre de plants et le pourcentage de recouvrement tandis que la hauteur moyenne des tiges représente uniquement les nouveaux plants.

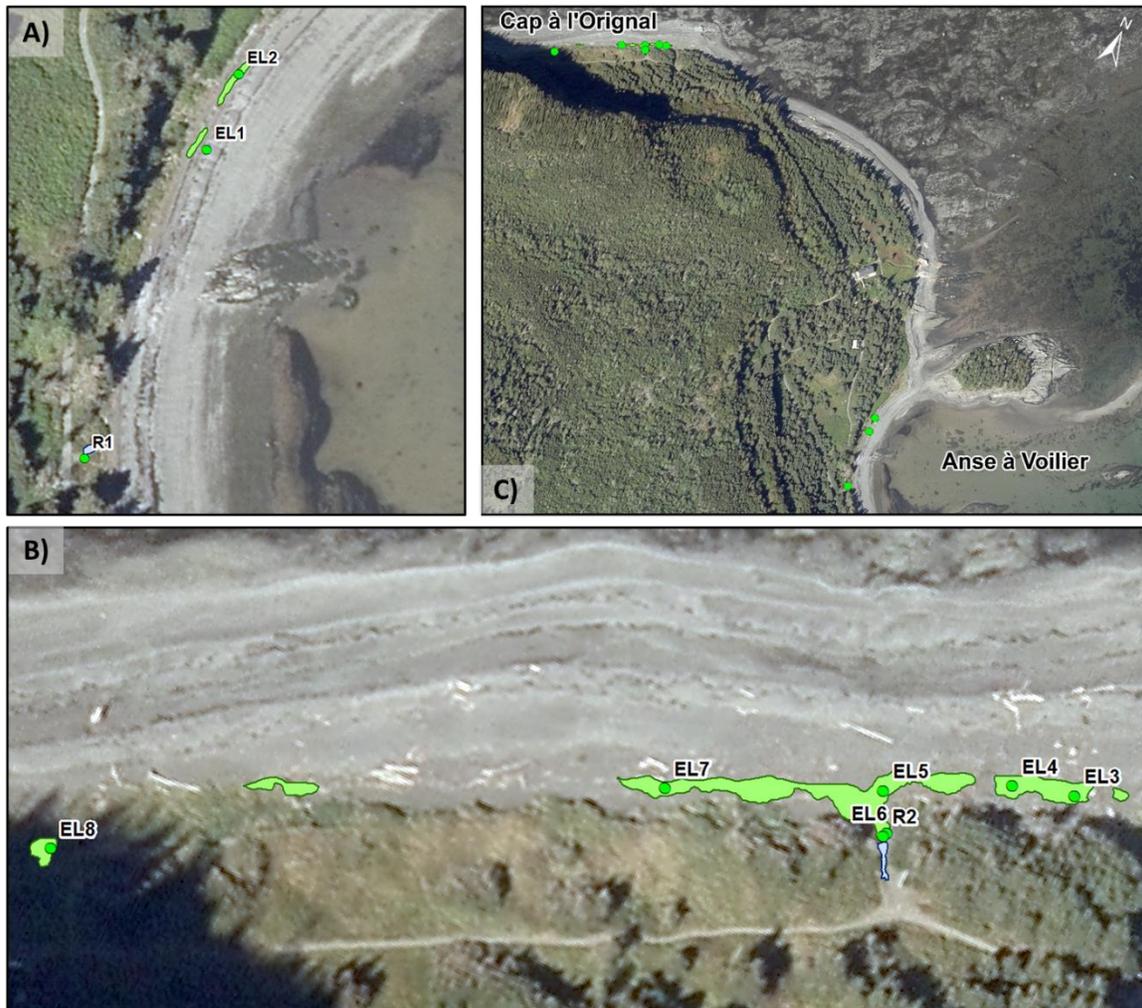
À la Figure 14, il est possible de voir les 10 parcelles de suivis (8 d'élymes des sables d'Amériques et 2 de rosiers) qui sont situés dans l'anse à Voilier et au Cap à l'Original.

Figure 14. Emplacement des parcelles de suivi d'élymes des sables (EL) et de rosiers (R). A) parcelles de suivi dans l'anse à Voilier. B) parcelles de suivi au Cap à l'Original. C) Vue d'ensemble des secteurs suivis.

Les parcelles de suivi d'élymes des sables d'Amérique (EL1 et EL2) ont eu un peu de difficulté à prendre dans les premiers mois puisque les feuilles étaient très sèches et jaunâtres. Après une transplantation, il est normal que la plante mette son énergie dans ses racines afin de refaire un rhizome en bonne santé. À la fin de l'été, la hauteur des tiges était plus grande qu'à l'état initial et de nouvelles pousses étaient présentes au sol dans les parcelles de suivi de la haute plage. La présence d'une nouvelle pousse de caquillier édentulé, plante de bord de mer, a aussi été notée le 22 août 2019. Toutefois, l'onde de tempête du 17 octobre 2019 a complètement lessivé les deux parcelles de suivi du secteur et déraciné la partie superficielle (feuilles) des plants. En effet, la laisse de mer a même atteint les rosiers sur l'arrière-plage, signe de débordement côtier à cet endroit. Par contre, le système racinaire était encore

présent et exposé à nu, laissant espérer que de nouvelles pousses pourront voir le jour l'an prochain. Dans ce secteur, la plantation d'élyme des sables d'Amérique ne doit pas descendre trop bas sur la plage afin de limiter les pertes.

La parcelle de suivi de rosiers (R1) était très dénudée de végétation au début du suivi à cause du piétinement avant la fermeture du sentier improvisé. Les plants étaient aussi un peu asséchés lors du premier suivi, signe que les pluies ont été rares à ce moment et que la plante met son énergie dans son système racinaire. Vers la fin de l'été, la parcelle se portait bien avec une belle reprise végétale et de nouvelles pousses de rosiers. Toutefois, un nouveau sentier improvisé contournant le balisage fait par la ZIPSE avait été noté le 22 août 2019. Néanmoins, cela n'a pas affecté la zone de transplantation. À l'automne, la parcelle se portait relativement bien et commençait à être en dormance pour l'hiver.

Les parcelles de suivi d'élymes des sables d'Amérique (EL3, EL4, EL5, EL6, EL7 et EL8) présentaient aussi quelques feuilles jaunâtres lors du premier suivi du 25 juin 2019. Pour ce qui est des autres suivis subséquents, la reprise végétale a été un grand succès puisque les nouveaux plants ont construit un réseau racinaire efficace et leurs feuilles ont poussé durant l'été tel qu'attendu. L'onde de tempête du 17 octobre 2019 a déchaussé quelques plants qui se trouvaient à la limite de la zone de plantation, plus susceptible d'être affectés par les vagues de tempête. Heureusement, ce secteur ne semble pas avoir été à nouveau trop piétiné dans les zones balisées, sauf où des traces de vélo ont été noté le 22 août 2019 dans la parcelle EL3 et du piétinement remarqué le 24 juillet dans la parcelle R2.

La parcelle de suivi du rosier (R2) a aussi eu un peu de difficulté dans les premières semaines à s'enraciner puisque les feuilles de la partie supérieure du plant ont séché et jaunis. Ce plant possédait de nouvelles feuilles à la base à la fin de l'été et à l'automne, signe que le plant est toujours en vie. De plus, de nouvelles pousses naturelles de rosiers ont continué de croître dans la même parcelle, ce qui démontre que le balisage du sentier improvisé semble être efficace et favorise la reprise végétale.

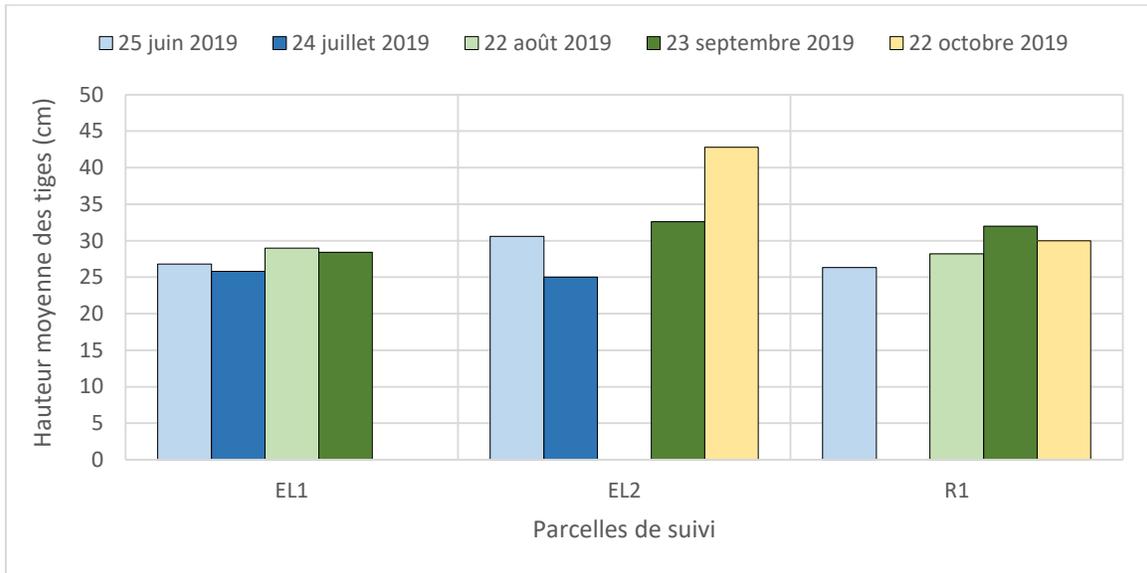
*Annexe 2. Hauteur moyenne des tiges des parcelles de suivi d'élyme des sables d'Amérique (EL) et de rosiers (R) selon les dates des suivis dans l'anse à Voilier.*

Il est possible de voir les données des suivis récoltés dans l'anse à Voilier aux annexes Annexe 2, Annexe 3 et Annexe 4.

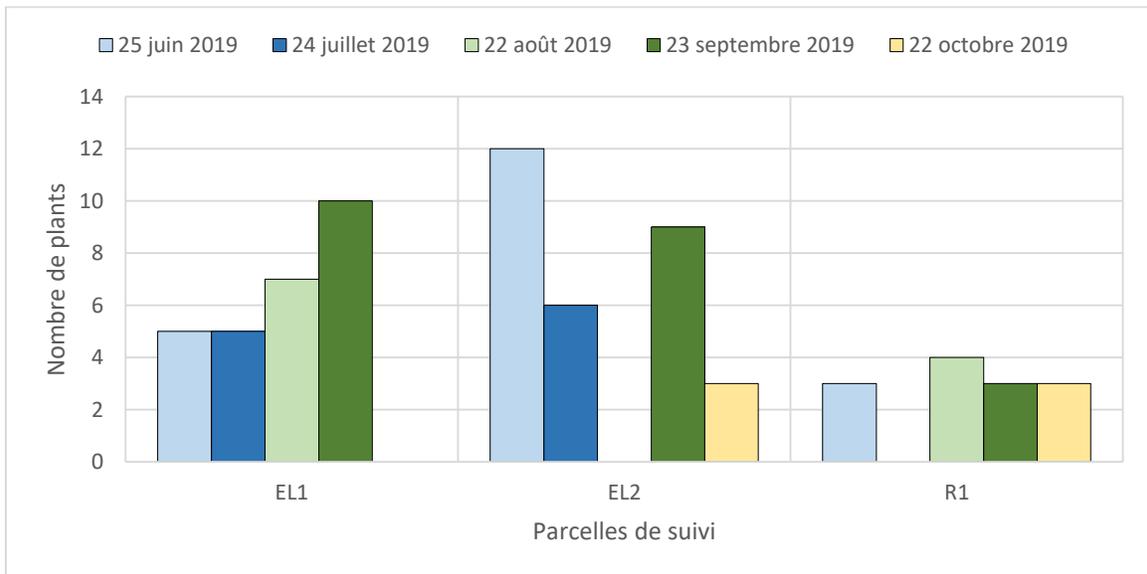
*Annexe 3. Nombre de plants par parcelles de suivi d'élyme des sables d'Amérique (EL) et de rosiers (R) selon les dates des suivis dans l'anse à Voilier.*

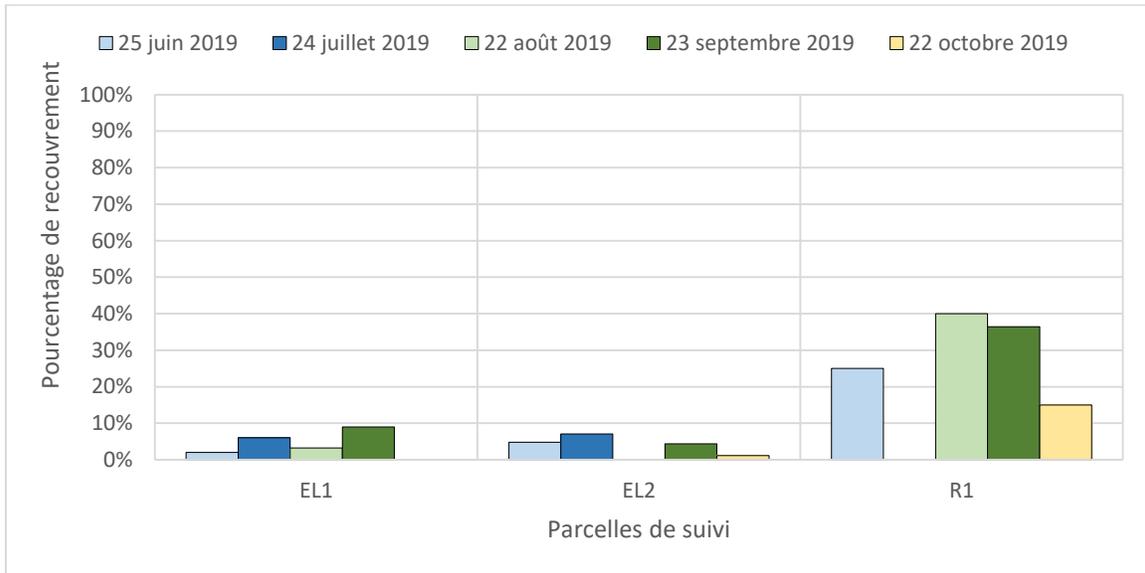
*Annexe 4. Pourcentage de recouvrement des parcelles de suivi d'élyme des sables d'Amérique (EL) et de rosiers (R) selon les dates des suivis dans l'anse à Voilier.*

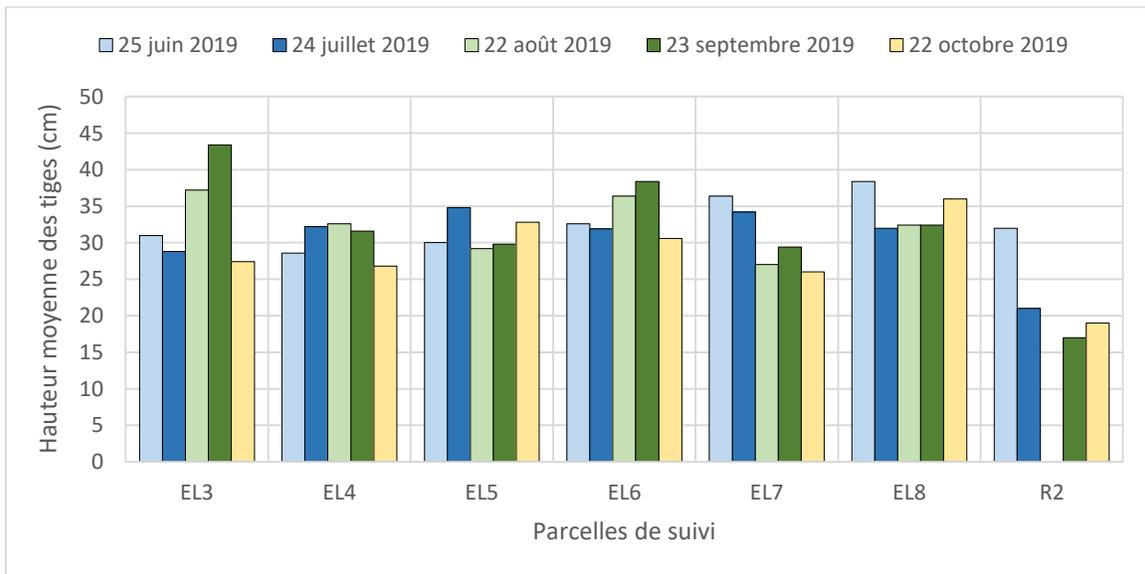
*Annexe 5. Hauteur moyenne des tiges des parcelles de suivi d'élyme des sables d'Amérique (EL) et de rosiers (R) selon les dates des suivis au Cap à l'Original.*

Il est possible de voir les données des suivis récoltés dans l'anse à Voilier aux annexes Annexe 5, Annexe 6 et Annexe 7.

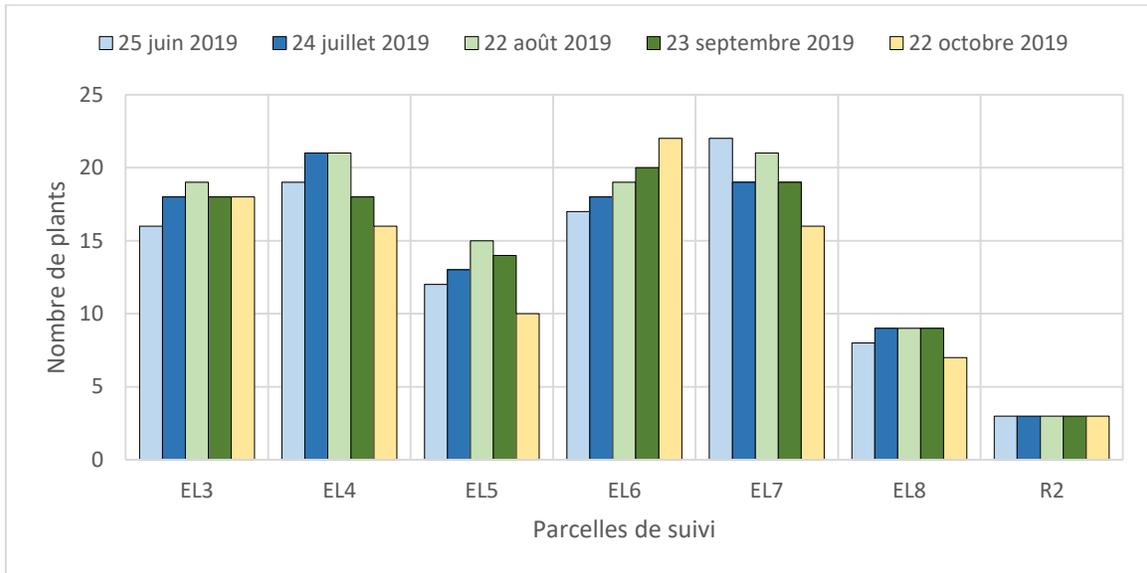
*Annexe 6. Nombre de plants par parcelles de suivi d'élyme des sables d'Amérique (EL) et de rosiers (R) selon les dates des suivis au Cap à l'Orignal.*

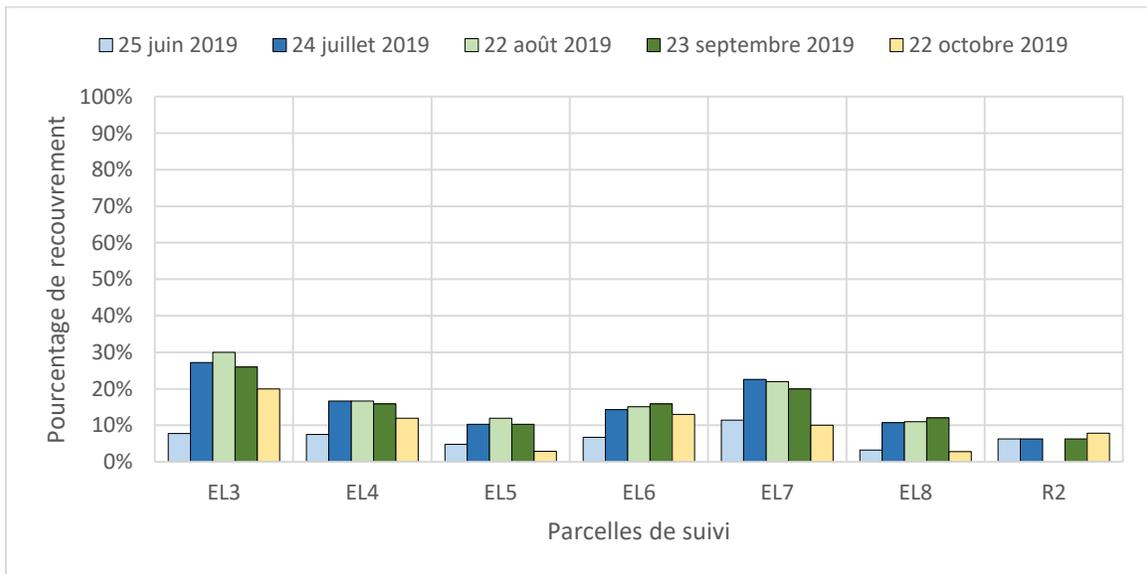
*Annexe 7. Pourcentage de recouvrement des parcelles de suivi d'élyme des sables d'Amérique (EL) et de rosiers (R) selon les dates des suivis au Cap à l'Orignal.*
