Caractérisation biophysique de l'Anse-aux-Iroquois, Rivière-Ouelle

Décembre 2019

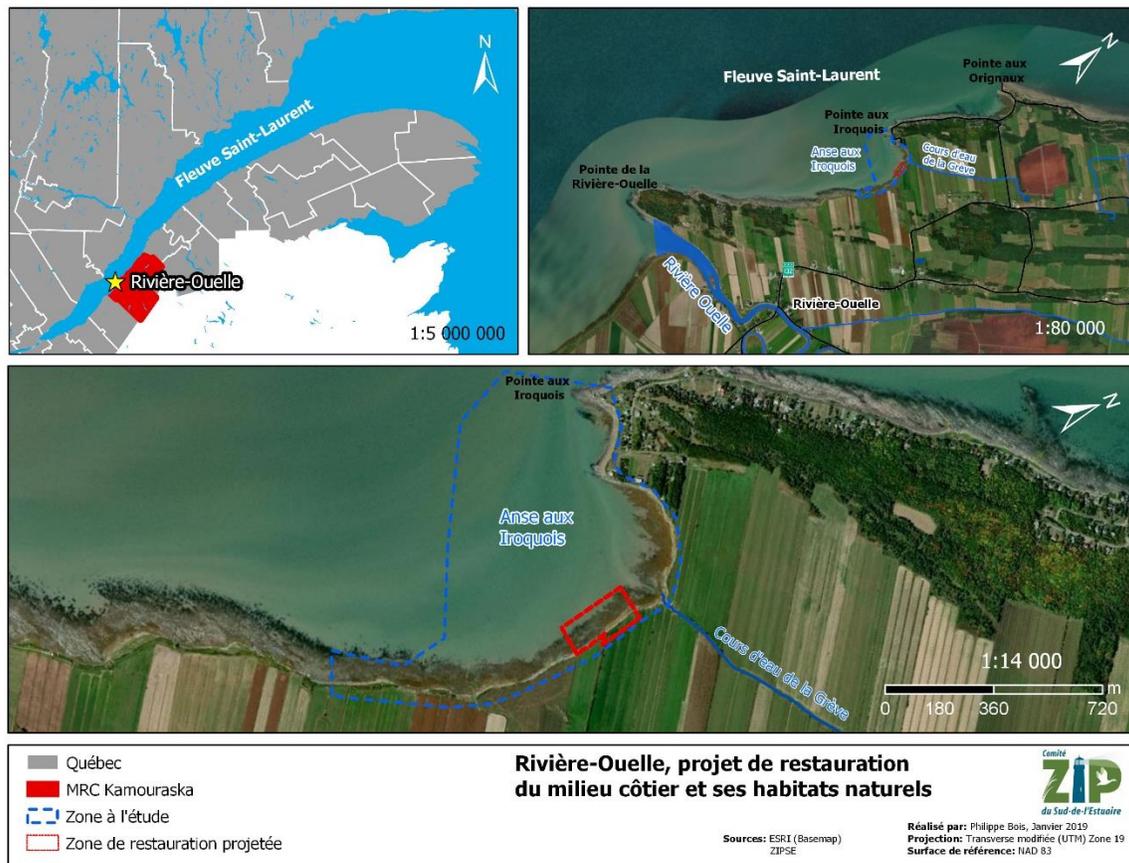
Figure 1. Localisation du secteur à l'étude et de la zone de restauration projetée à Rivière-Ouelle. La zone à l'étude fait 1 850 m de longueur et est bordée au nord par la Pointe aux Iroquois et se termine à 470 m au sud d'un petit cours d'eau agricole (Figure 2).

La zone d'étude est située sur la rive sud de l'estuaire moyen du Saint-Laurent dans la municipalité de Rivière-Ouelle, faisant partie de la MRC du Kamouraska. La zone à l'étude se trouve au nord-est de l'embouchure de la rivière Ouelle, dans l'Anse-aux-Iroquois. La zone de restauration projetée, quant à elle, est située au sud-ouest du cours d'eau de la Grève (Figure 1).

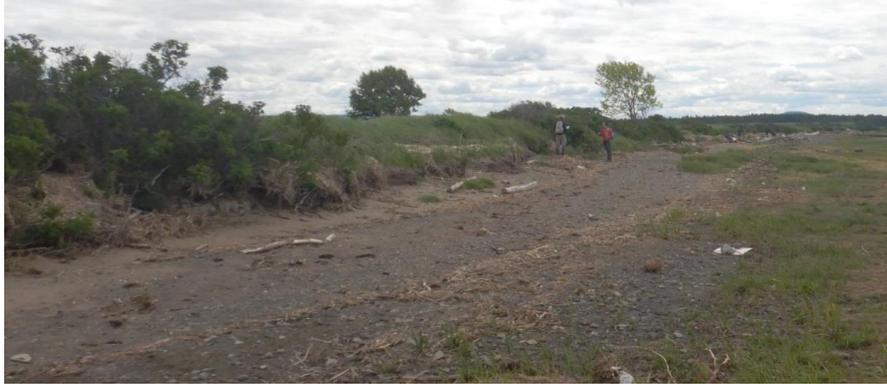
Figure 2. Vue de la microfalaise et de la plage de Rivière-Ouelle en regardant vers le sud-ouest.

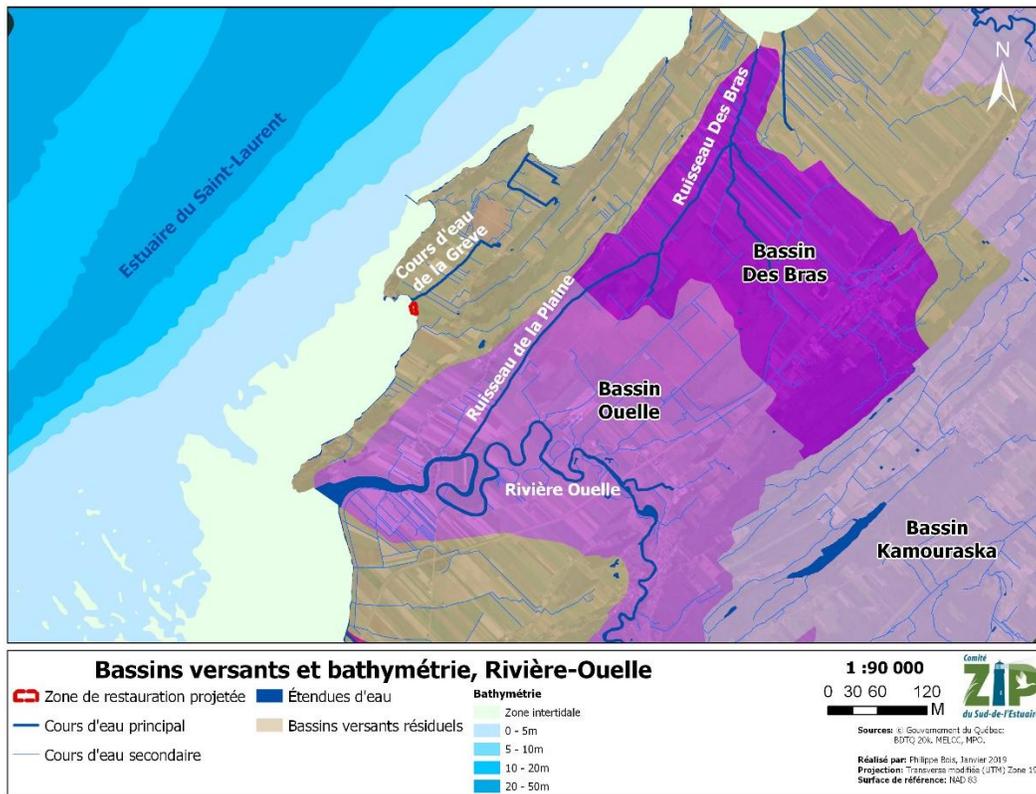
Figure 3. Bassins versants et bathymétrie de la région de Rivière-Ouelle.

Dans la région de Rivière-Ouelle, deux bassins versants déversent leurs eaux dans l'estuaire du Saint-Laurent, soit le bassin Ouelle et le bassin des bras (Figure 3). Cependant, la zone de restauration projetée fait plutôt partie d'un bassin versant résiduel² contenant des cours d'eau de moins grande importance, dont le cours d'eau de la Grève.

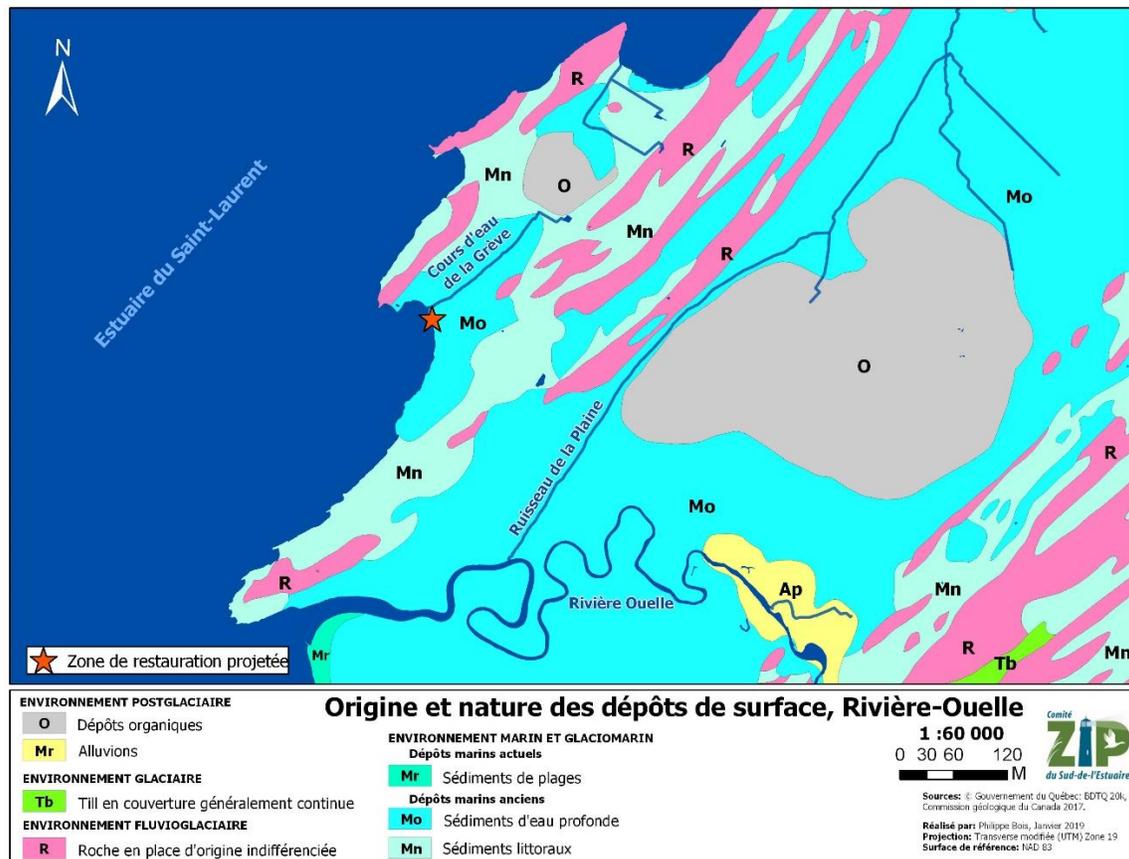
Figure 4. Origine et nature des dépôts de surface du secteur à l'étude. Modifié de Viellet et coll., 2017.

Le paysage du secteur à l'étude fut modelé en partie par la dernière période glaciaire. En effet, après la fonte de l'inlandsis laurentidien, les eaux ont envahi l'estuaire du Saint-Laurent ce qui a engendré une montée du niveau de la mer (Dionne, 1977, 1997b). Ainsi, la mer de Goldthwait a submergé la zone du littoral actuel de Rivière-Ouelle et y a déposé des sédiments marins le long de son littoral, entre les reliefs appalachiens (Dionne 2002 ; Héту 1994). De cette façon, les sols des terres agricoles entourant la zone de restauration projetée sont d'origine marine. La nature des dépôts de surface de la région de Rivière-Ouelle sont des sédiments d'eau profonde (Mo) et littoraux (Mn) (Veillette *et coll.* 2017) (Figure 4).

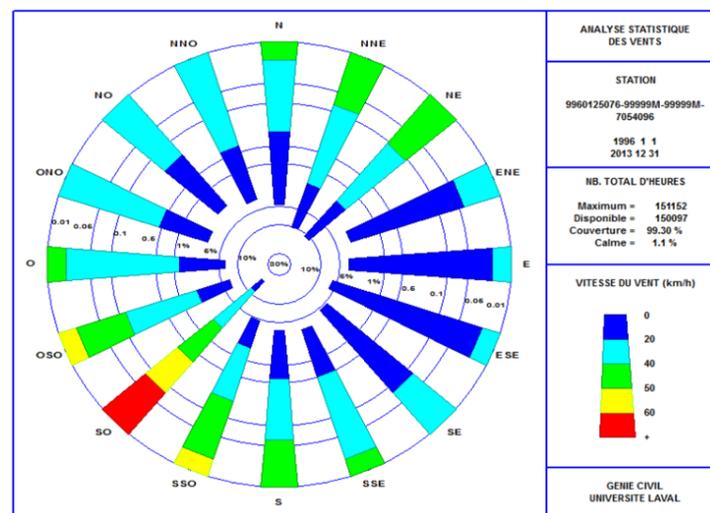
Figure 5. Rose des vents de station La Pocatière, 1er janvier 1996 au 31 décembre 2013. Source : Environnement Canada (Norda Stelo 2017).

La Figure 5 présente la vitesse du vent (km/h) selon la direction sur une rose des vents d'après les enregistrements faits entre 1996 et 2013 à la station de La Pocatière située à 9,6 km au sud de la zone d'étude. Celle-ci démontre que les principales directions des plus forts vents sont du sud-ouest, de l'ouest et du nord-est. Puisque l'orientation de la zone à l'étude et de la zone de restauration projetée est ouest, le littoral est vulnérable aux vagues de tempête provenant de cette direction d'autant plus que le secteur n'est pas protégé par un obstacle comme une île ayant la possibilité de limitée le fetch³ des vents générant la houle. Cependant, le secteur bénéficie de la pointe aux Iroquois qui obstrue les vagues générées par les vents du nord-est.

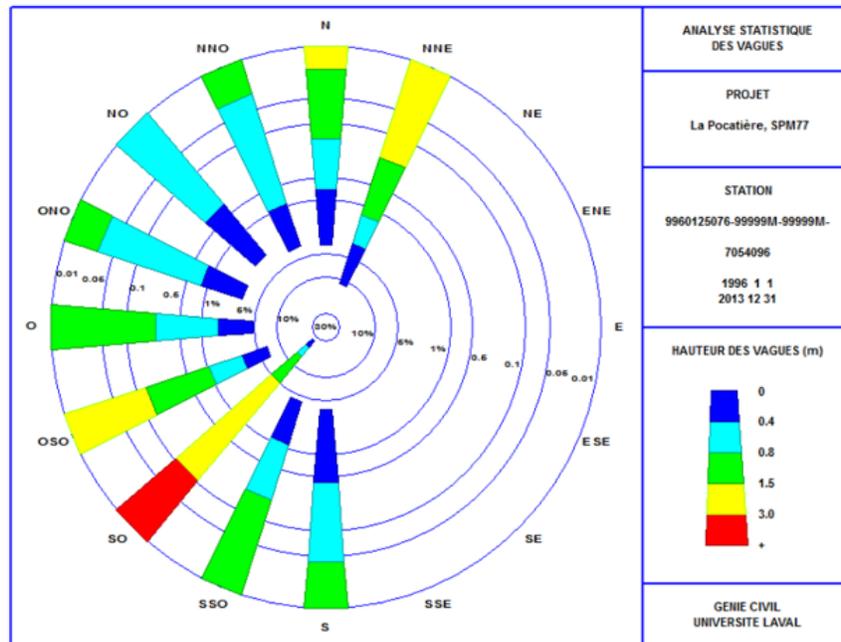
Figure 6. Rose des vagues au large de la zone de restauration projetée entre 1er janvier 1996 et le 31 décembre 2013. Source Environnement Canada (Norda Stelo 2017).

de Norda Stelo (2017), les plus hautes vagues peuvent atteindre une hauteur approximative de 3,5 à 4 mètres.

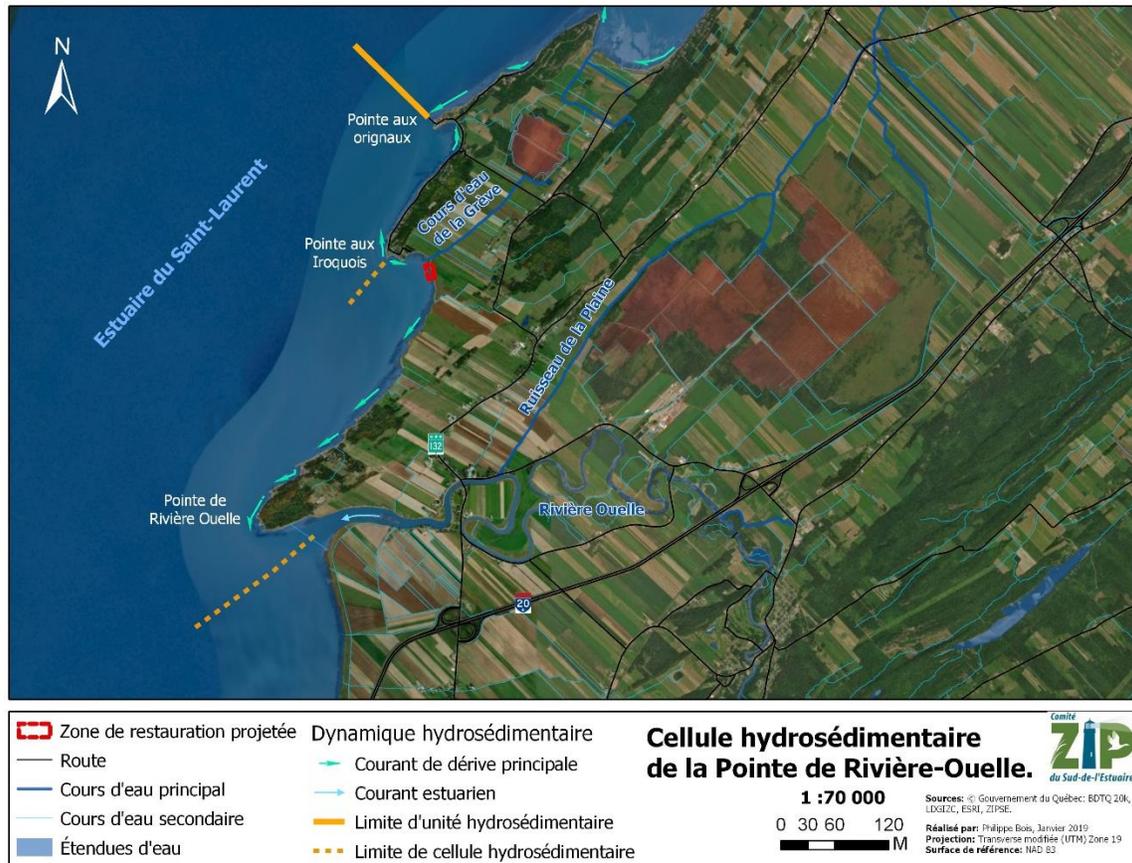
Figure 7. Carte de la cellule hydrosédimentaire de la Pointe de Rivière-Ouelle modifié de : Drejza et coll., 2014.

La zone de restauration projetée fait partie de la cellule hydrosédimentaire de la Pointe de Rivière-Ouelle, qui s’insère dans l’unité de Rivière-Ouelle (Figure 7) (Drejza et coll., 2014). La cellule de la Pointe de Rivière-Ouelle débute à la Pointe aux Iroquois, non loin de la zone de restauration projetée, et se termine à l’embouchure de la Rivière-Ouelle, totalisant 4,92 km linéaires.

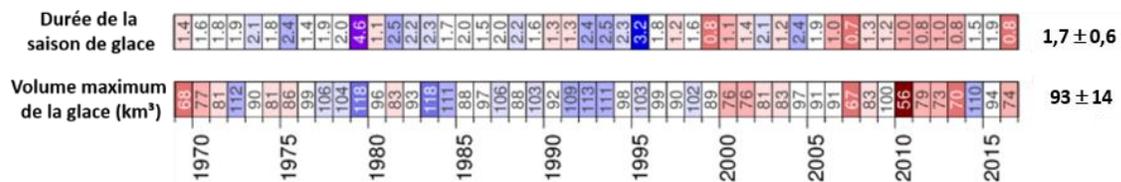
Figure 8. Données historiques glacielles de l'estuaire du Saint-Laurent entre 1969 et 2016. La couleur est basée selon les anomalies en fonction des données historiques entre 1981 et 2010 (le bleu représente une durée plus longue ainsi qu'un volume plus grand et inversement une durée courte et un volume plus petit pour le rouge). Modifié de : Galbraith et al, 2017.

Sur la Figure 8, les données historiques glacielles de l'estuaire du Saint-Laurent présentent la durée de la saison de glace ainsi que le volume maximum de glace entre 1969 et 2016. La tendance des quinze dernières années montre des saisons d'englacement plus courtes montrant un volume maximum de glace plus faible. Les auteurs mentionnent qu'il existe une forte corrélation entre la température de l'air et la durée de la saison glacielle et que durant certaines saisons, « l'englacement de l'estran n'a tout simplement pas mené à la formation d'un pied de glace complet » (Galbraith et *coll.*, 2017).

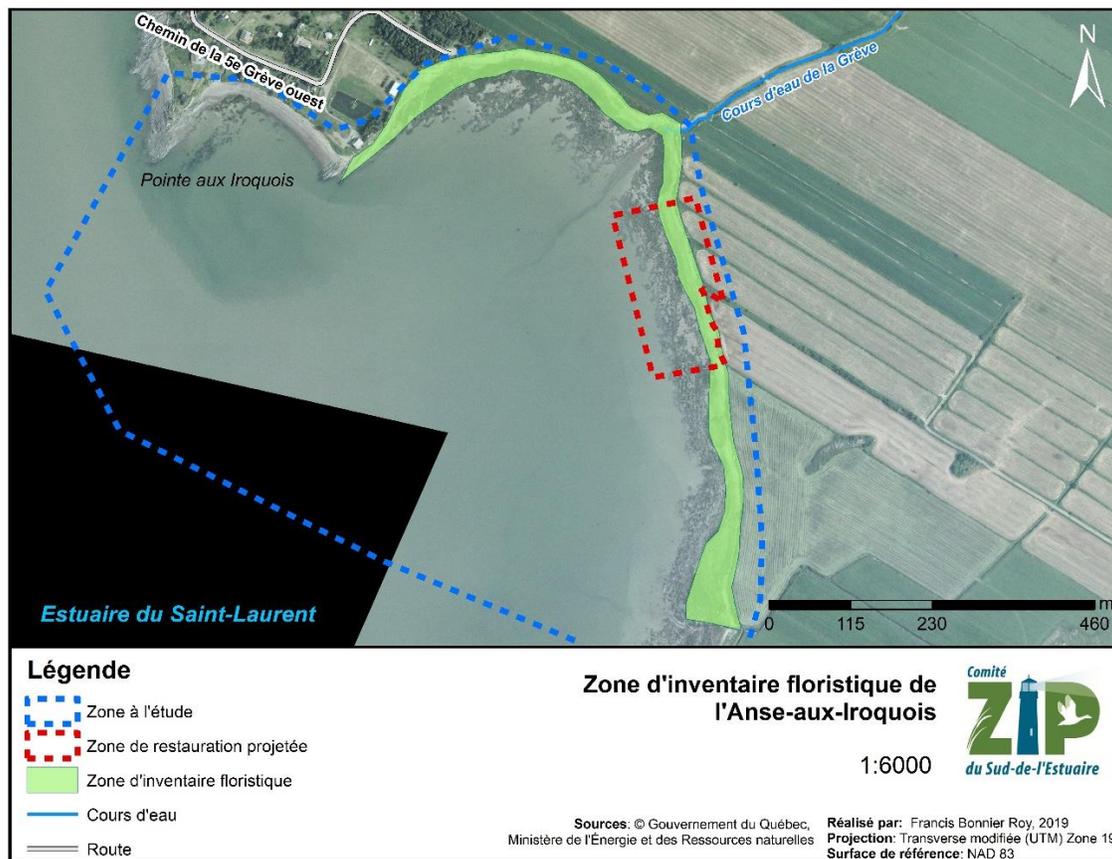
Figure 13. Zone d'inventaire floristique de la plage et du marais.

L'inventaire floristique visait à déterminer les différentes communautés végétales présentes dans le secteur de l'Anse-aux-Iroquois, particulièrement au niveau du secteur de la plage et du marais salé qui sera restauré (Figure 13).

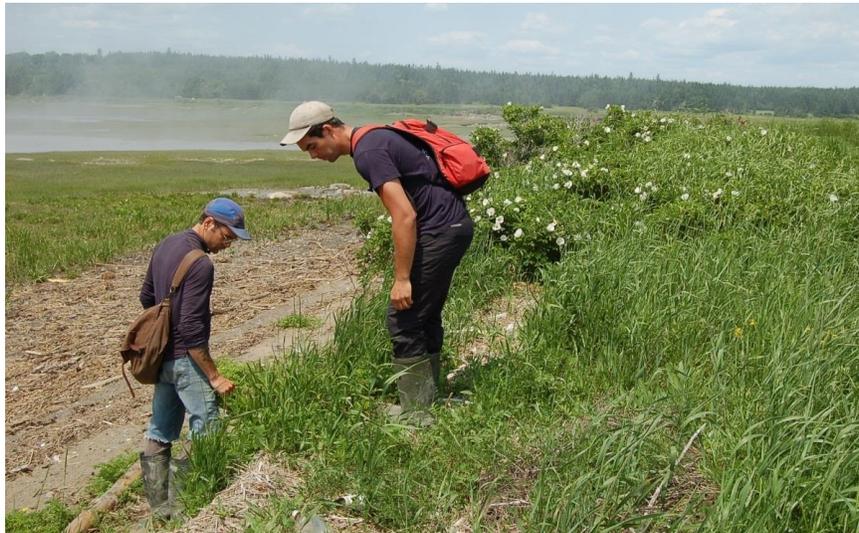
Figure 14. Inventaire floristique de Rivière-Ouelle.

Les inventaires floristiques ont été menés de 2 manières, soit : en marchant aléatoirement dans les différents habitats en longeant principalement la ligne de rivage et par points de contrôle dans chaque grande communauté végétale distincte (Figure 14). Les communautés végétales ont été géolocalisées avec un outil de positionnement géographique de haute précision (*Digital Global Positioning System, DGPS*). La plupart des espèces ont été identifiées sur place, mais quelques spécimens ont été récoltés pour identification ultérieure. L'identification des plantes se basait sur une multitude de sources (Newcomb, 1983; Fleurbec, 1985 et 1987; Gauthier, 2000; Marie-Victorin, 2001; eFlora.org, 2004; Landry, 2013; Arsenault et coll., 2013; Lapointe, 2014 et FloraQuebeca, 2019) et les dernières mises à jour taxonomiques de Brouillet et coll., 2010. L'identification des limites des zones de végétation de l'hydrosère littorale se base sur la méthode de Bazoges, Lachance et Villeneuve (2015) et celle de Gratton et coll. (2007).

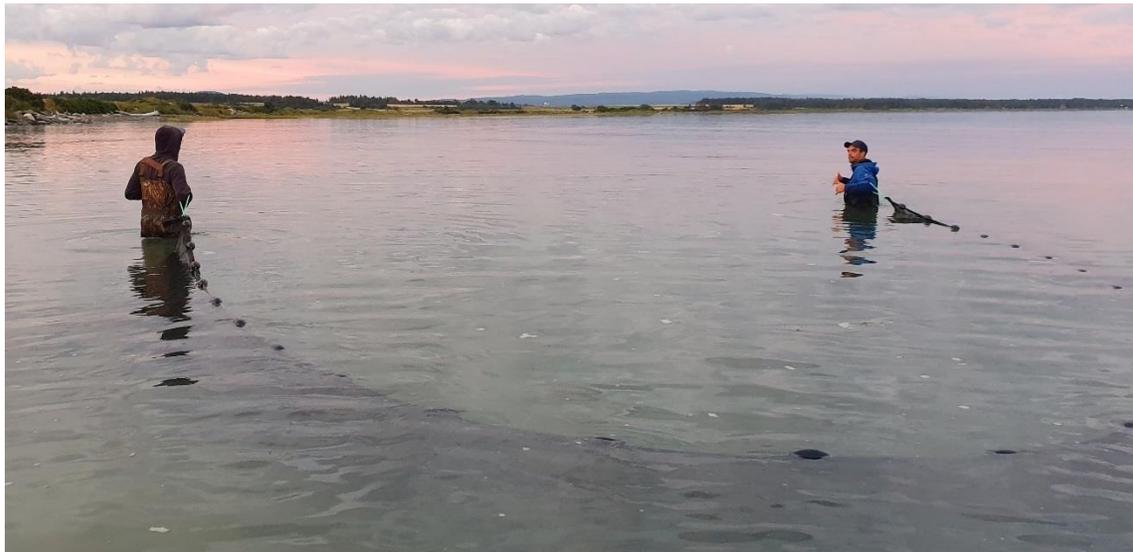
Figure 16. Trait de senne dans l'Anse-aux-Iroquois à Rivière-Ouelle.

La campagne de terrain fut réalisée du 14 au 16 août 2019 (Figure 15). Cette période de l'année fut favorisée puisque les juvéniles des espèces de poissons se retrouvant dans le Saint-Laurent sont de plus grandes tailles, donc plus faciles à identifier en diminuant les mortalités et les blessures. Pour plus d'information concernant les méthodes utilisées lors de l'inventaire ichtyologique, veuillez consulter le document « Protocole d'échantillonnage ichtyologique 2018-2022 » (Noël et coll., 2018). L'inventaire ichtyologique a été réalisé à l'aide de deux types d'engins de pêche. Premièrement, un verveux a été installé pour une période couvrant trois cycles de marée. Une visite de celui-ci, à chaque marée basse, a été faite afin d'identifier, dénombrer tous les individus et en mesurer trente par espèce directement in situ les poissons capturés. Il y a eu également trois sessions de traits de senne qui ont aussi été réalisées entre chaque visite du verveux (Figure 16).

Tout comme les inventaires à l'aide du verveux, tous les poissons capturés à l'aide de la senne ont été identifiés, dénombrés et mesurés (trente par espèce) in situ. Puisque le verveux est un engin fixe et que la senne est un engin mobile, la combinaison des deux permet de capturer une plus grande diversité d'espèce et donc de dresser un portrait plus global de la biodiversité du site.

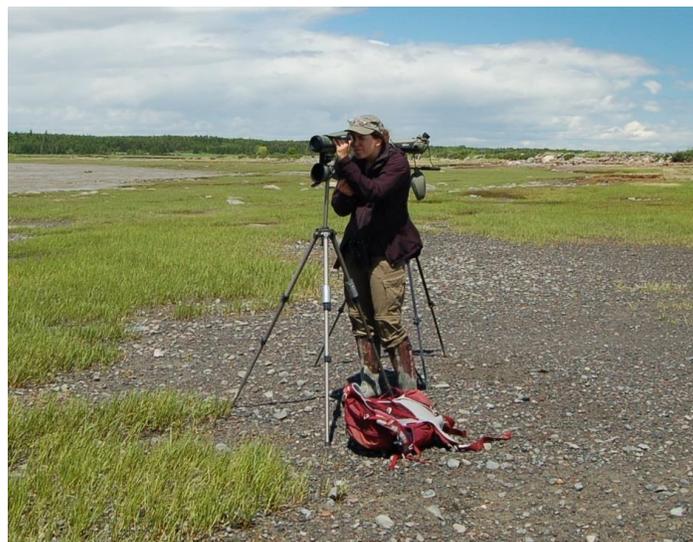
Figure 17. Point d'observation ornithologique.

La méthode d'inventaire d'oiseau s'est orientée sur des relevés visuels et auditifs mobiles (en marchant dans les habitats) ponctués de points d'observation et d'écoute fixes de temps variable (Figure 17). Lors de ces inventaires diurnes débutant 20 minutes avant le lever du soleil et se terminant 3 heures après, tous les oiseaux vus ou entendus étaient dénombrés à l'aide de jumelles grossissantes et de lunette terrestre d'approche « télescope » ou estimés à l'oreille. Les comportements de nidification ont été remarqués et classifiés selon la méthode du deuxième Atlas des oiseaux nicheurs du Québec méridional (Robert et coll., 2019). Les identifications spécifiques se basaient sur la méthode Sibley (2003).

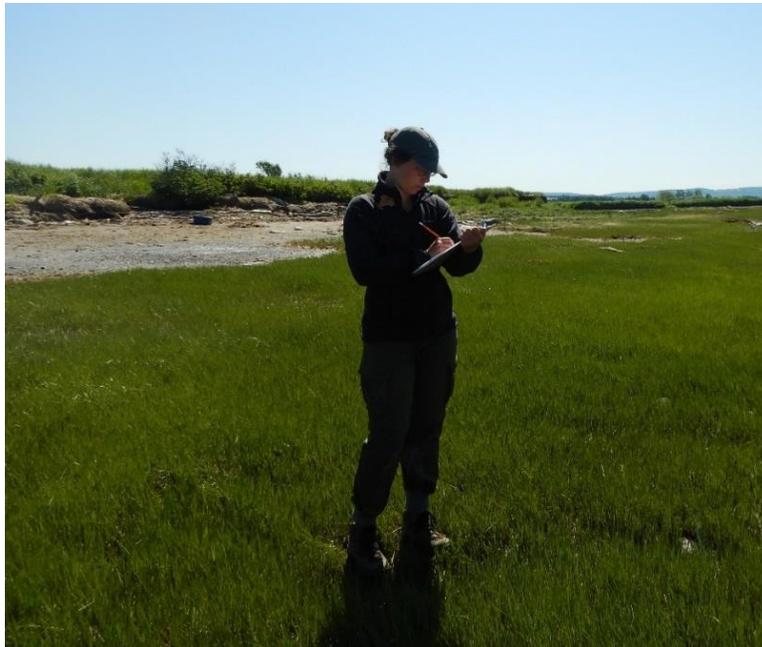
Figure 18. Segmentation côtière de Rivière-Ouelle.

La caractérisation de la zone côtière s'est effectuée le 17 et 18 juin 2019 (Figure 18). Le littoral de la cellule hydrosédimentaire de la pointe de Rivière-Ouelle a été divisé en plusieurs segments uniformes sur la base de critères géomorphologique.

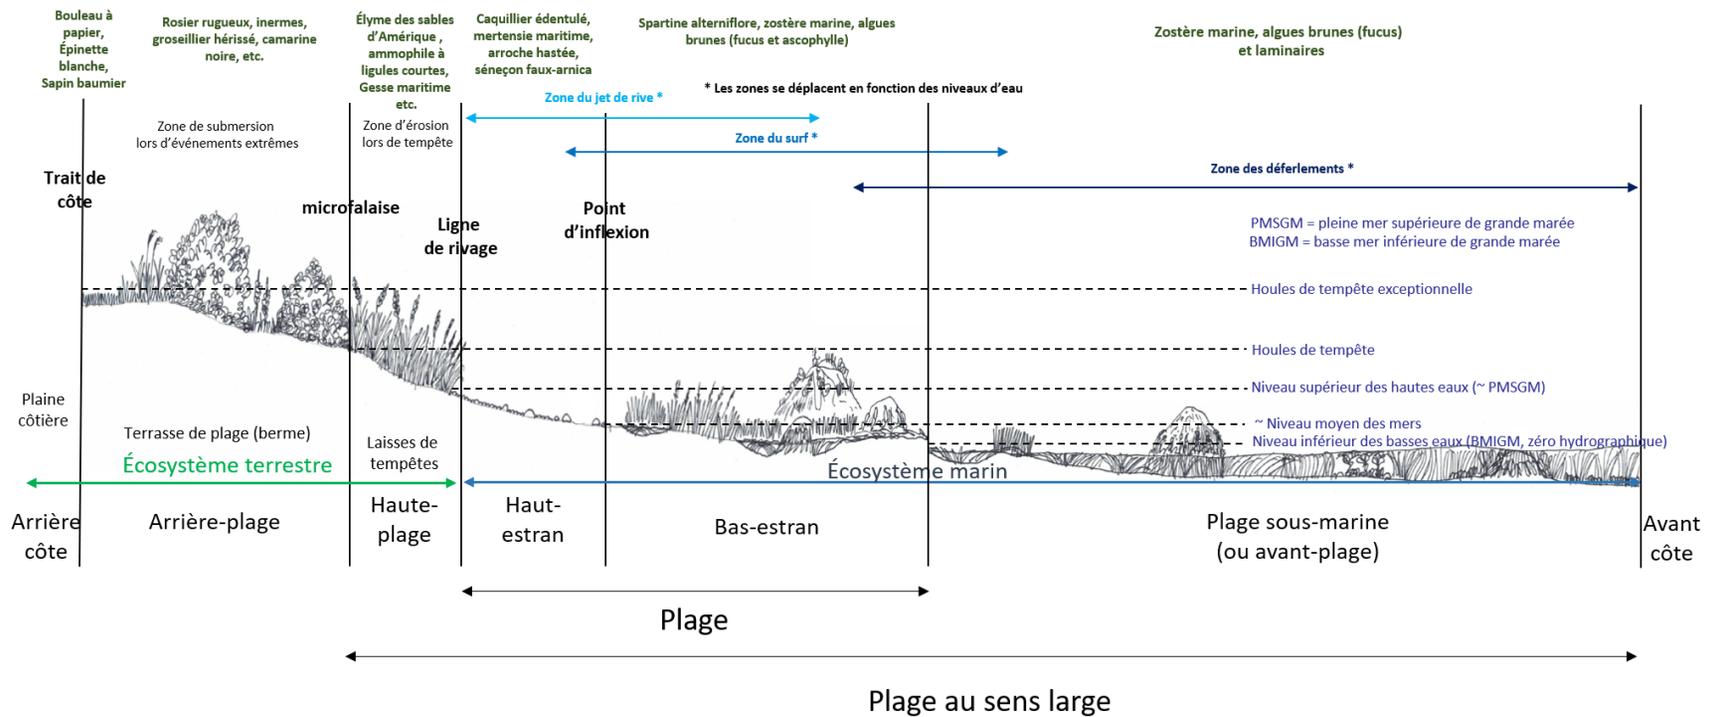
Les segments correspondant aux côtes à terrasse de plage ont été subdivisés selon la nomenclature existante, soit l'arrière-plage, la haute-plage, le haut-estran et le bas estran (Figure 19).

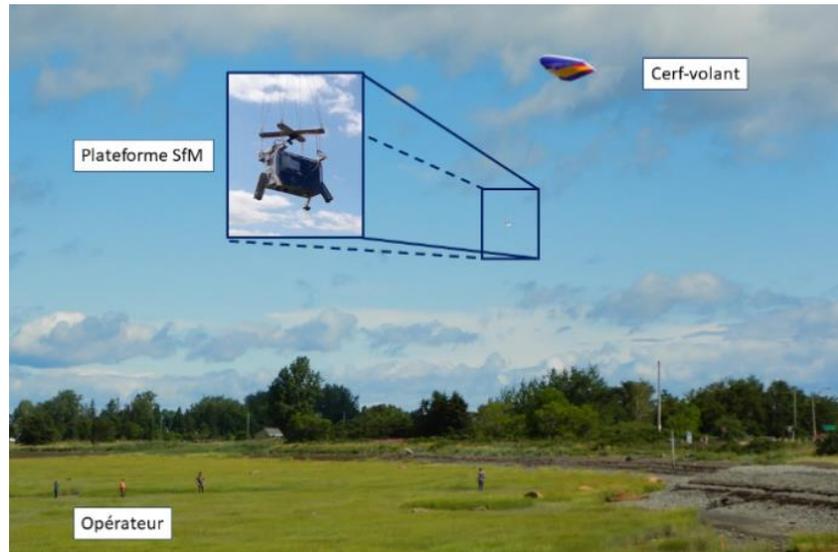
Figure 21. Représentation des composantes principales d'un levé de photographie aérienne par cerf-volant.

Un seul opérateur est nécessaire pour manipuler le cerf-volant, auquel est attachée la plateforme SIMBA, pendant l'ensemble du levé (Figure 21).

Selon les conditions de vent, il suffit de soulever la plate-forme à l'aide du cerf-volant le plus approprié. L'altitude idéale de la plate-forme est entre 20 et 30 mètres. L'opérateur doit marcher parallèlement à la côte en s'assurant que la plate-forme soit au-dessus de la plage. Idéalement, deux allers-retours sont nécessaires, un en haut de la plage et un en bas de celle-ci afin d'obtenir un nombre optimal de photos.

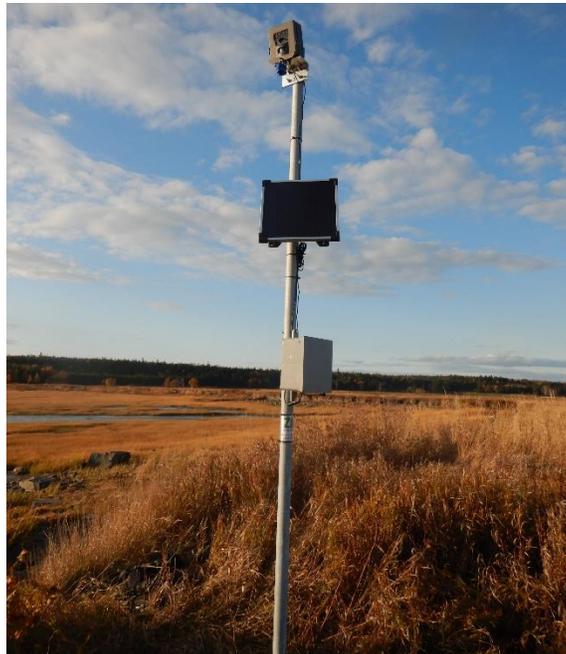
Figure 22. Caméra de suivi installée avec un panneau solaire et une batterie.

Une caméra de suivi fut installée sur un poteau de 10 pieds avec un panneau solaire et une batterie le 21 octobre 2019 (Figure 22). Celle-ci fut installée au nord-est du site de restauration, regardant vers le sud-ouest. Celle-ci prendra des images au 15 minutes ce qui permettra d'observer le comportement du site lors des évènements d'onde de tempête. La visualisation des photographies est faite à partir du logiciel *VirtualDub* 1.10.4. de manière à animer les images comme une vidéo. Cela permet ainsi de voir le mouvement des sédiments généré par l'énergie des vagues. Ces données seront analysées et traitées dans un rapport de suivi en 2020.

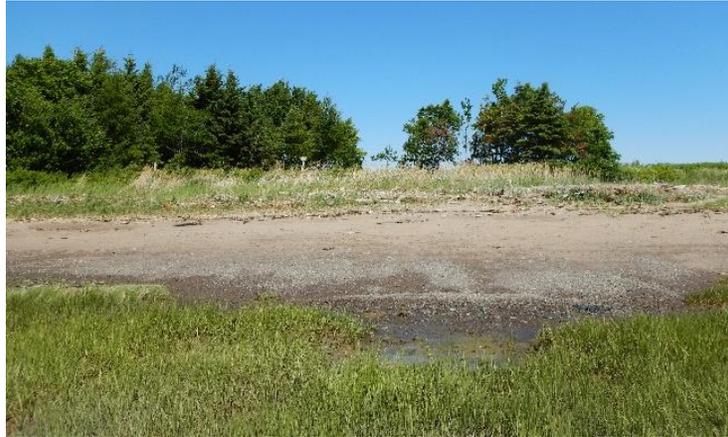
Figure 25. Plage entre les deux étages du marais salé.

Le marais nord-est est influencé par des lobes de sables et une plage qui s'y est installée entre les deux étages du marais (Figure 25). Cette plage module la composition floristique et permet à l'élyme des sables d'Amérique (*Leymus mollis subsp. mollis*) et à la gesse maritime (*Lathyrus japonicus*) d'y pousser.

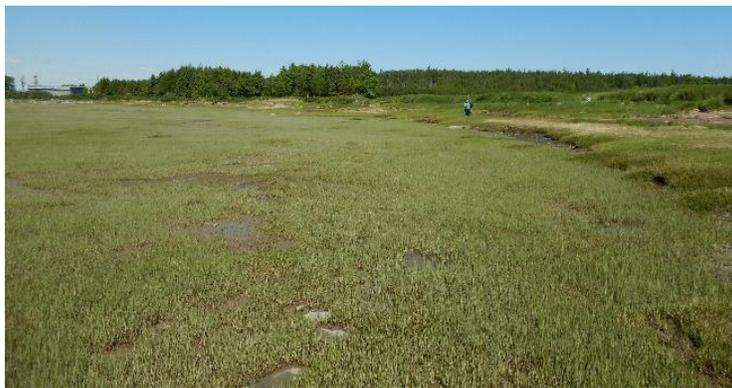
Figure 26. Schorre inférieur du marais salé.

Le schorre supérieur du marais salé est peu développé, mais tout de même diversifié. Le schorre inférieur prend de l'expansion vers le sud-ouest de l'anse (Figure 26). Une autre particularité de ce cette section est que la présence du scirpe piquant (*Schoenoplectus pungens*) indique une certaine influence d'eau douce. Une occurrence intéressante de troscart de la Gaspésie (*Triglochin gaspensis*), hybride entre le troscart des marais (*Triglochin palustris*) et le troscart maritime (*Triglochin maritima*), a aussi été retrouvée (Tableau 3).

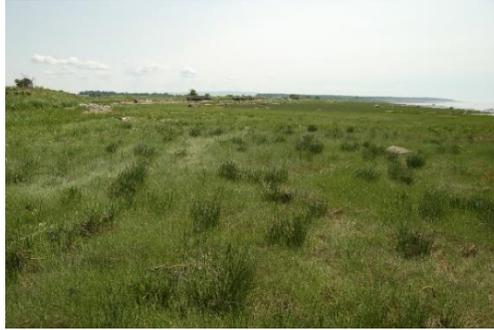
Figure 28. Schorre supérieur du marais salé à l'ouest du cours d'eau de la Grève.

Au niveau du marais sud-ouest, l'érosion côtière est moindre, le schorre supérieur (Figure 28) s'élargit et sa composition végétale augmente avec l'apparition d'un vestige de stage de transition avec l'étage inférieur (schorre médian). L'éléocharide uniglume (*Eleocharis uniglumis*) s'y retrouve d'ailleurs qu'à cet endroit (Tableau 5).

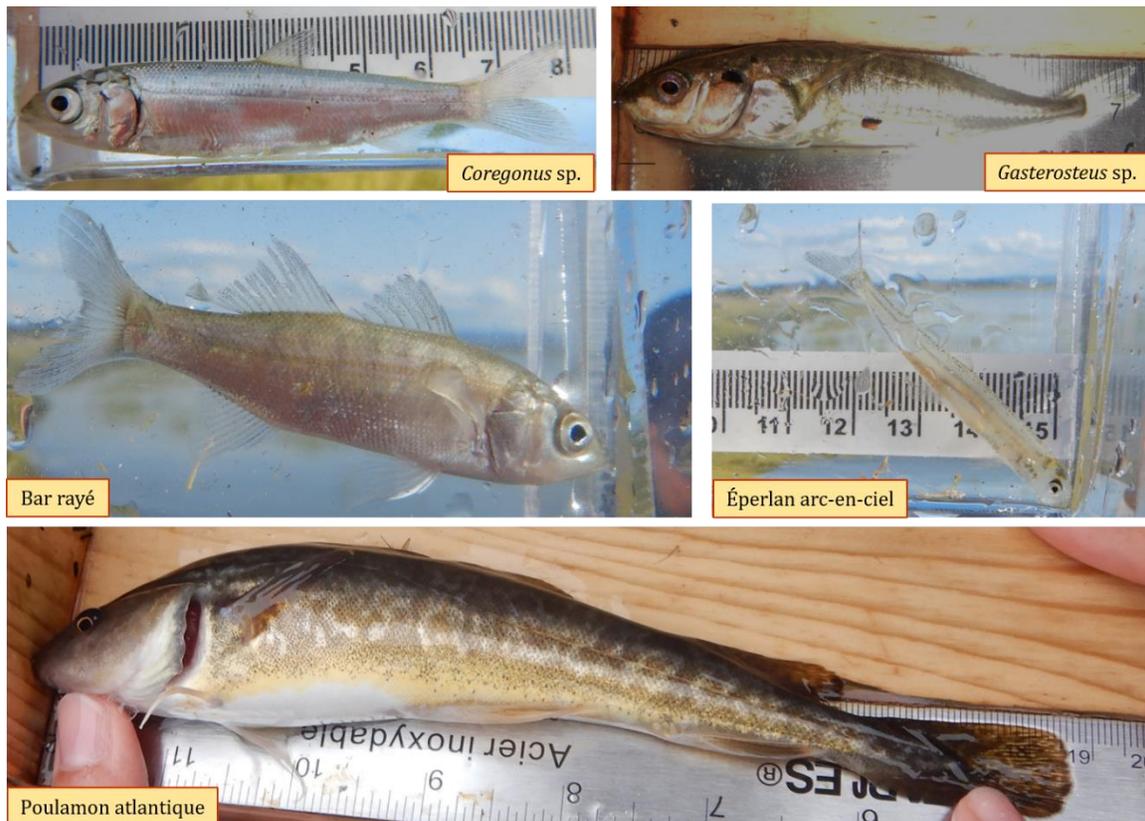
Figure 29. Espèces de poisson capturées durant l'inventaire à Rivière-Ouelle.

Lors de l'inventaire, un total de 3 337 poissons a été capturé. Il y a cinq espèces de poissons qui furent identifiées. Cet inventaire fut réalisé en août 2019 (Figure 29). Les inventaires à l'aide du verveux ont permis de capturer un très grand nombre de poissons avec un total de 2 636 poissons de cinq espèces différentes (Figure 30). En plus de la grande diversité d'espèces capturée, un très grand nombre d'éperlans arc-en-ciel fut inventorié à l'aide de cet engin. Les inventaires à l'aide de la senne ont également permis de capturer une belle diversité d'espèce (4) et c'est dans ce type d'engin que le plus grand nombre de bar rayé et d'épinoche (*Gasterosteus* sp.) fut capturé.

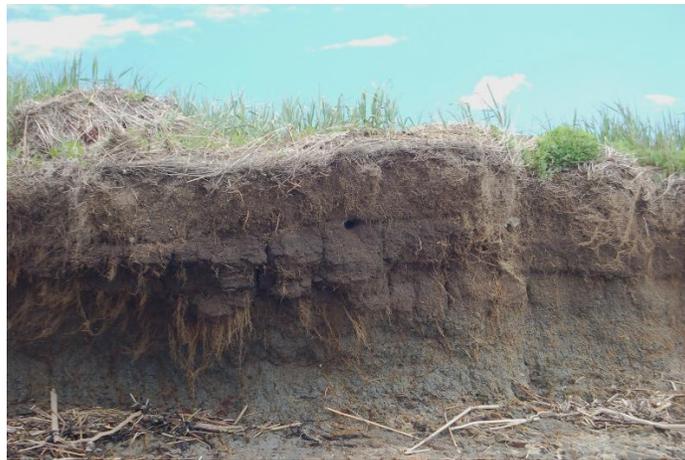
Figure 32. Site de nidification de l'hirondelle de rivage

Lors des relevés ornithologiques de juin 2019, un total de 40 espèces d'oiseaux ont été observées (Tableau 7). Cependant, un total de 174 espèces a déjà été observé depuis le début du 20^e siècle à aujourd'hui à la pointe de Rivière-Ouelle (eBird.org, 2019). De ce nombre on retrouve 21 espèces de limicoles et 25 d'anatidés (canards et oies) et une dizaine d'autres espèces d'oiseaux aquatiques. Parmi les espèces relevées par eBird, c'est plus de 30 % du total qui seraient potentiellement favorisés par des travaux de restauration de l'habitat du poisson. Une espèce en péril retient particulièrement l'attention sur le site : l'hirondelle de rivage (*Riparia riparia*) qui niche dans la microfalaise d'érosion active (Figure 32) de part et d'autre du cours d'eau de la Grève (Figure 33).

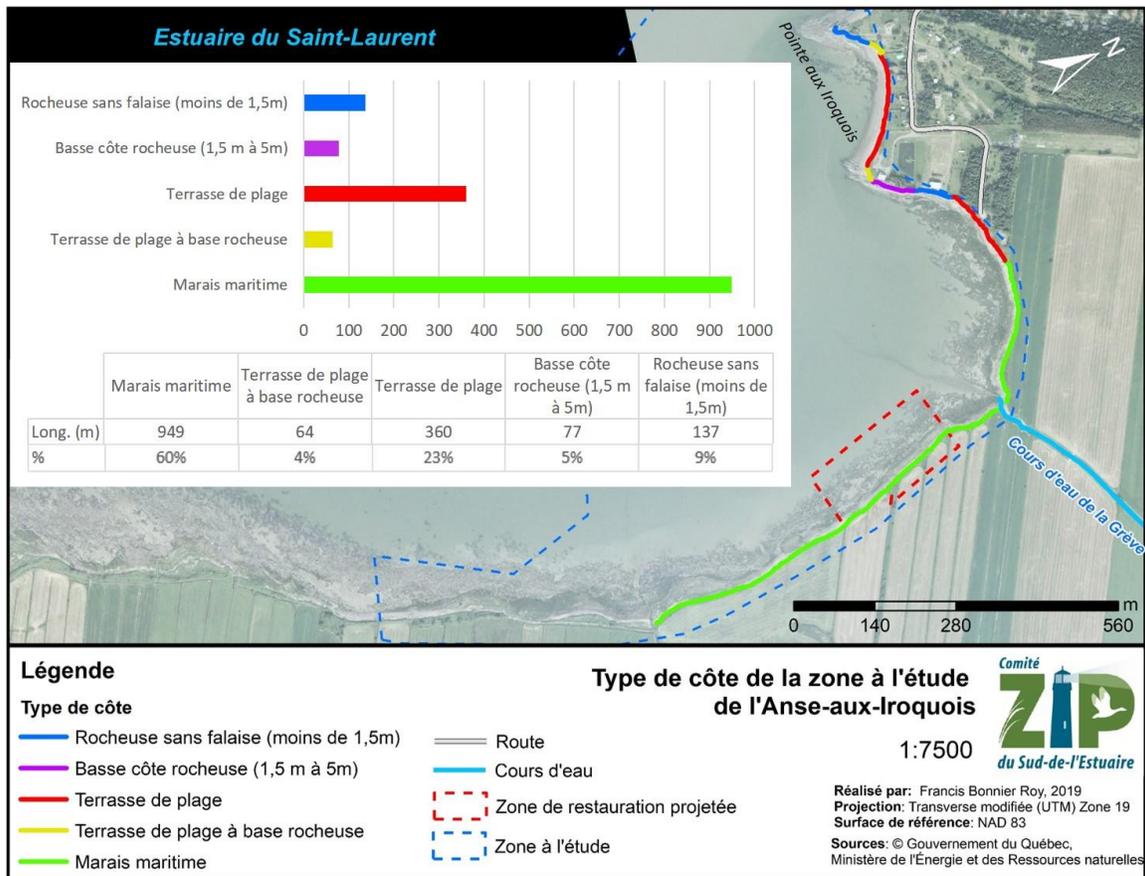
Figure 34. Caractérisation côtière et graphique synthèse des systèmes côtiers de la zone à l'étude de l'Anse-aux-Iroquois.

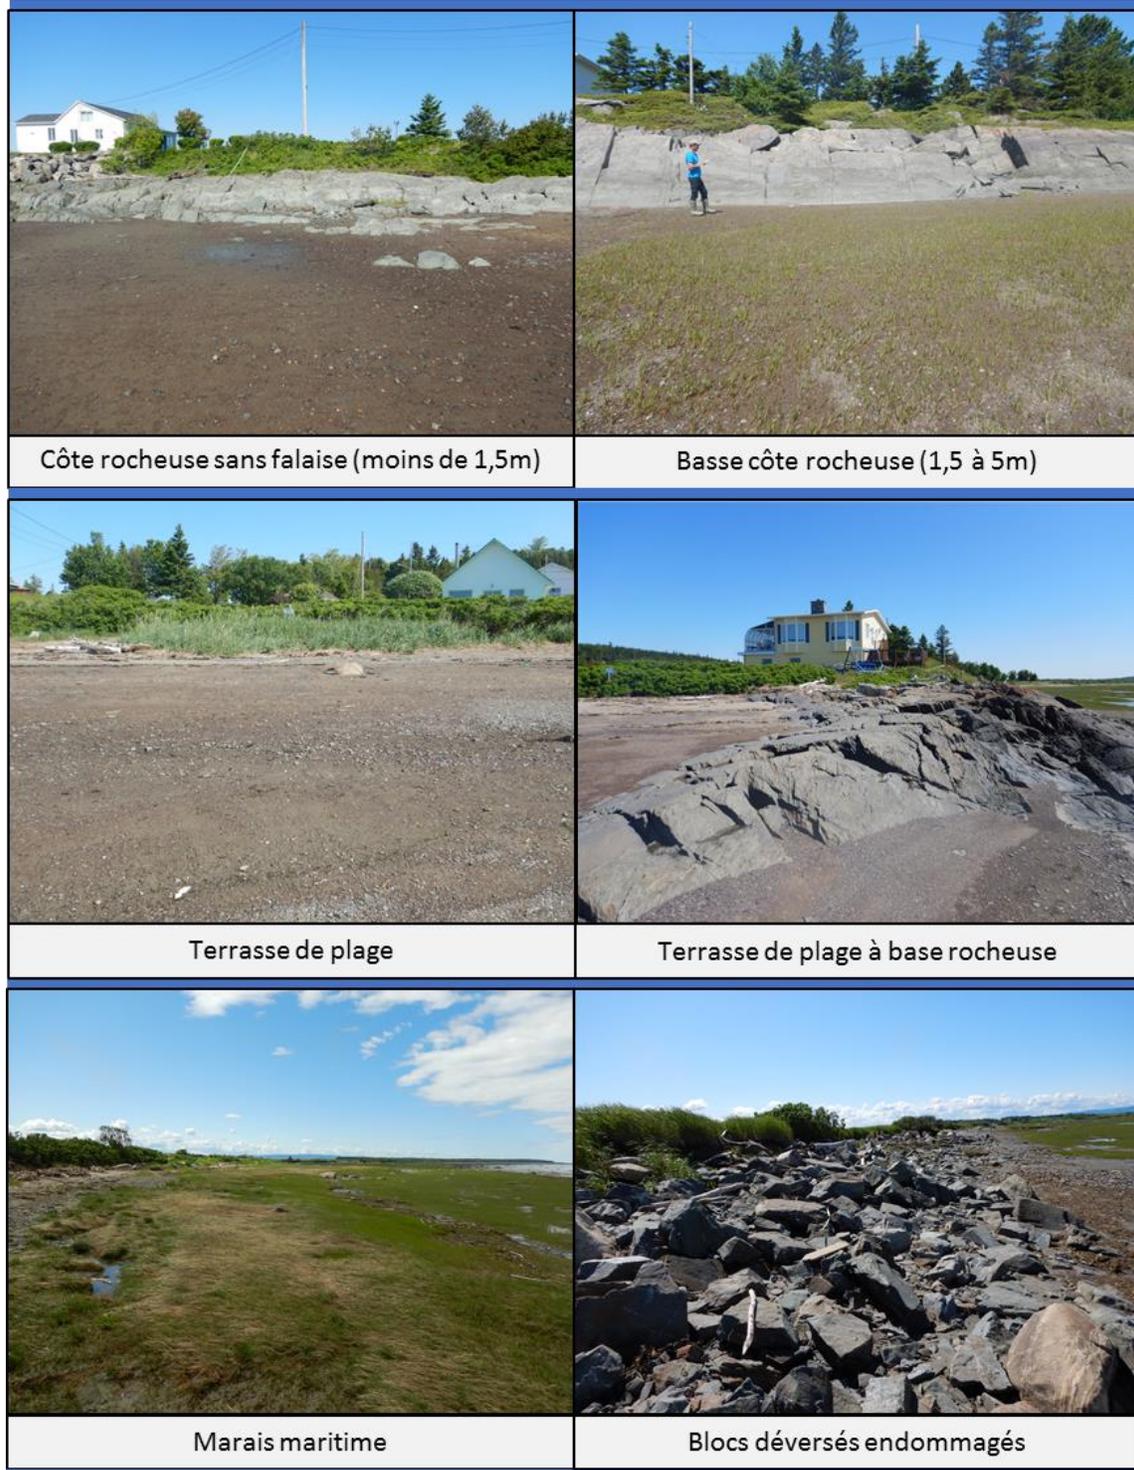
Figure 35. Différents types de côte rencontrés dans l'Anse-aux-Iroquois.

La Figure 35 présente un visuel des différents types de côtes observés durant le terrain de caractérisation côtière du 17 et 18 juin 2019.

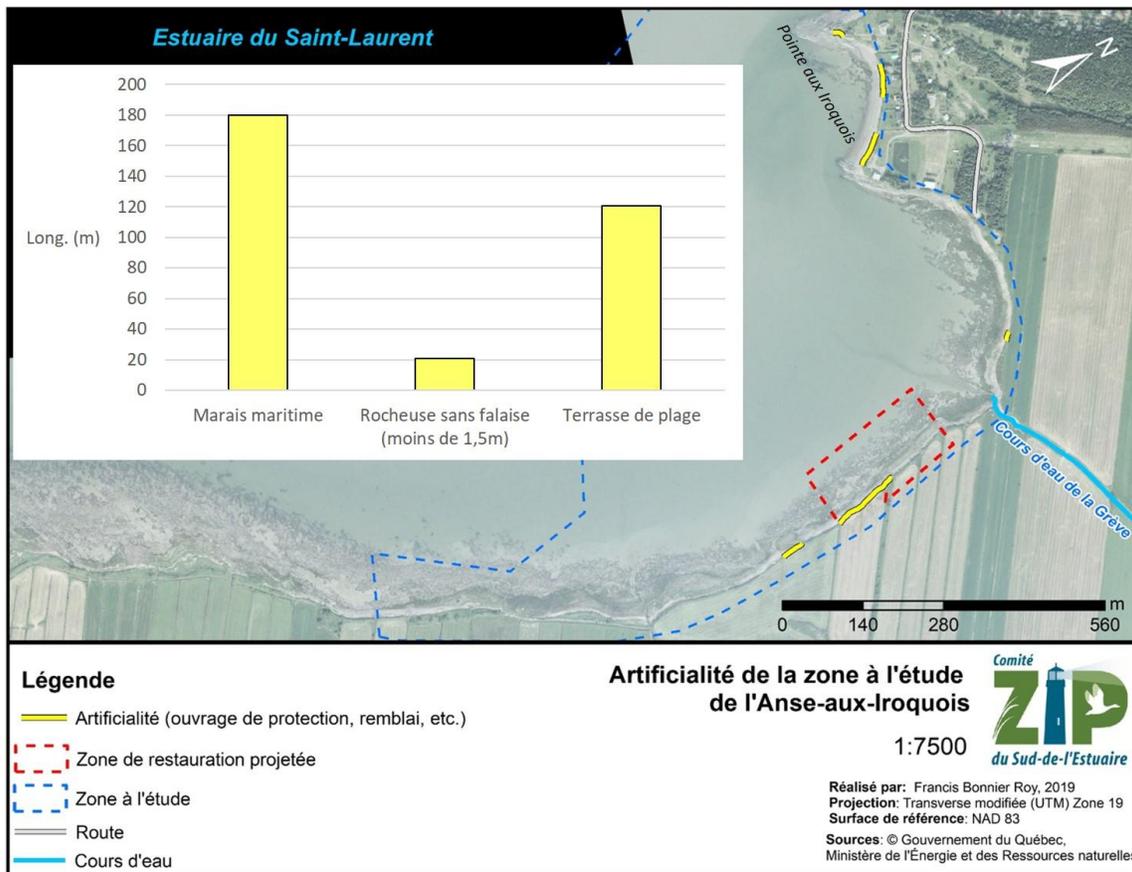
Figure 36. Synthèse de l'artificialisation du littoral de la zone à l'étude de l'Anse-aux-Iroquois.

D'autre part, l'artificialisation des côtes meubles est préoccupante parce qu'elle perturbe l'équilibre sédimentaire à l'intérieur de l'anse. En effet, l'érosion est un phénomène naturel qui contribue à mettre en circulation des sédiments nourrissant les plages et les écosystèmes en aval de la dérive littorale. L'artificialisation des côtes vient colmater les foyers d'érosion et ses effets peuvent aller, dans des cas extrêmes, jusqu'à condamner le transit sédimentaire ou créer de l'effet de bout sur les secteurs adjacents. Dans le cas de l'Anse-aux-Iroquois, les terres situées derrière le marais maritime sont agricoles et 180 m linéaires de côtes ont été protégés par des blocs déversés issus de l'excavation par les agriculteurs lors du labourage de leurs terres. Ce type d'ouvrage de protection peut aussi engendrer un effet appelé le coincement côtier (*coastal squeeze*) en empêchant le talus d'être érodé par les vagues de tempête et ainsi avec le temps, limiter fortement la migration naturelle des habitats côtiers vers les terres et même dans certains cas causer leur perte (Bernatchez *et coll.*, 2016).

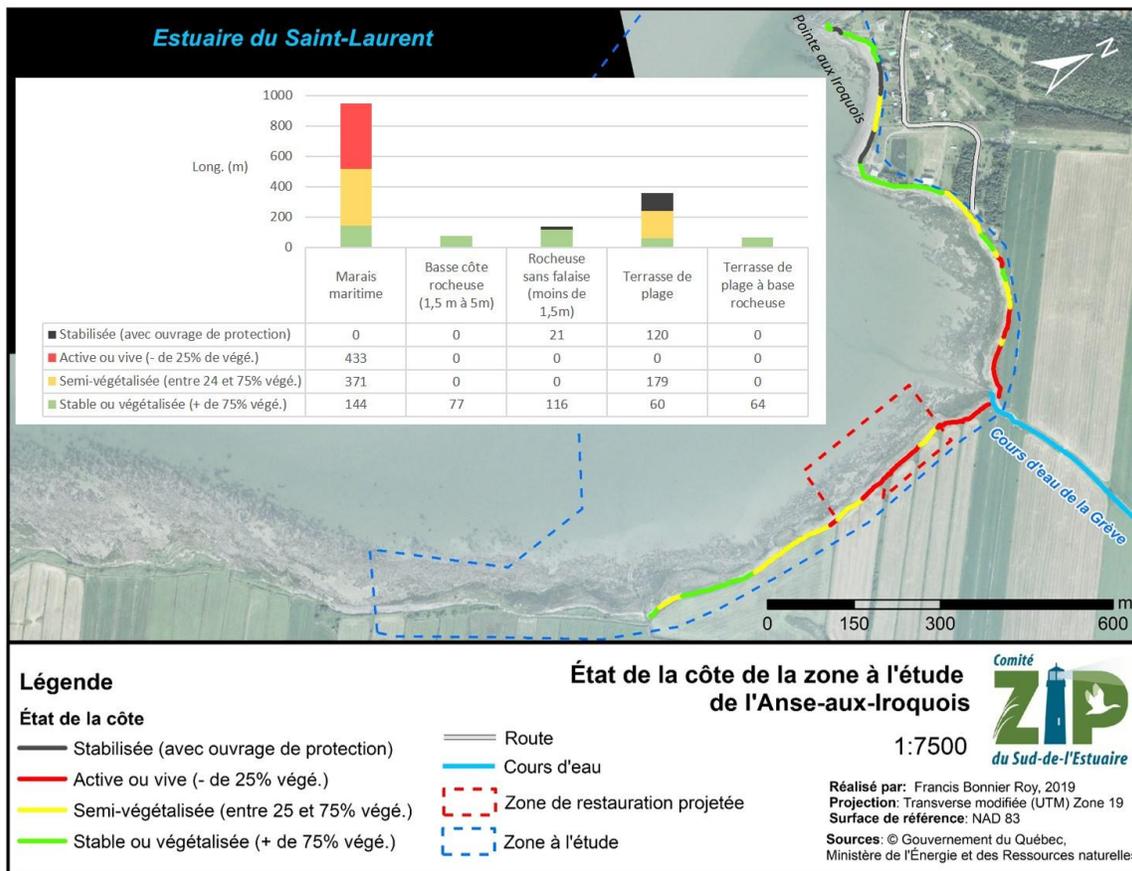
Figure 37. Synthèse de l'état de la côte de la zone à l'étude de l'Anse-aux-Iroquois.

En somme, une tendance semble se dégager sur ces côtes orientées vers l'ouest — sud-ouest où l'érosion s'avère sévère, principalement dans le fond de l'anse près du cours d'eau de la Grève, ce qui concorde avec la direction et la fréquence des vents les plus forts observés historiquement à La Pocatière (voir section les conditions de vents).

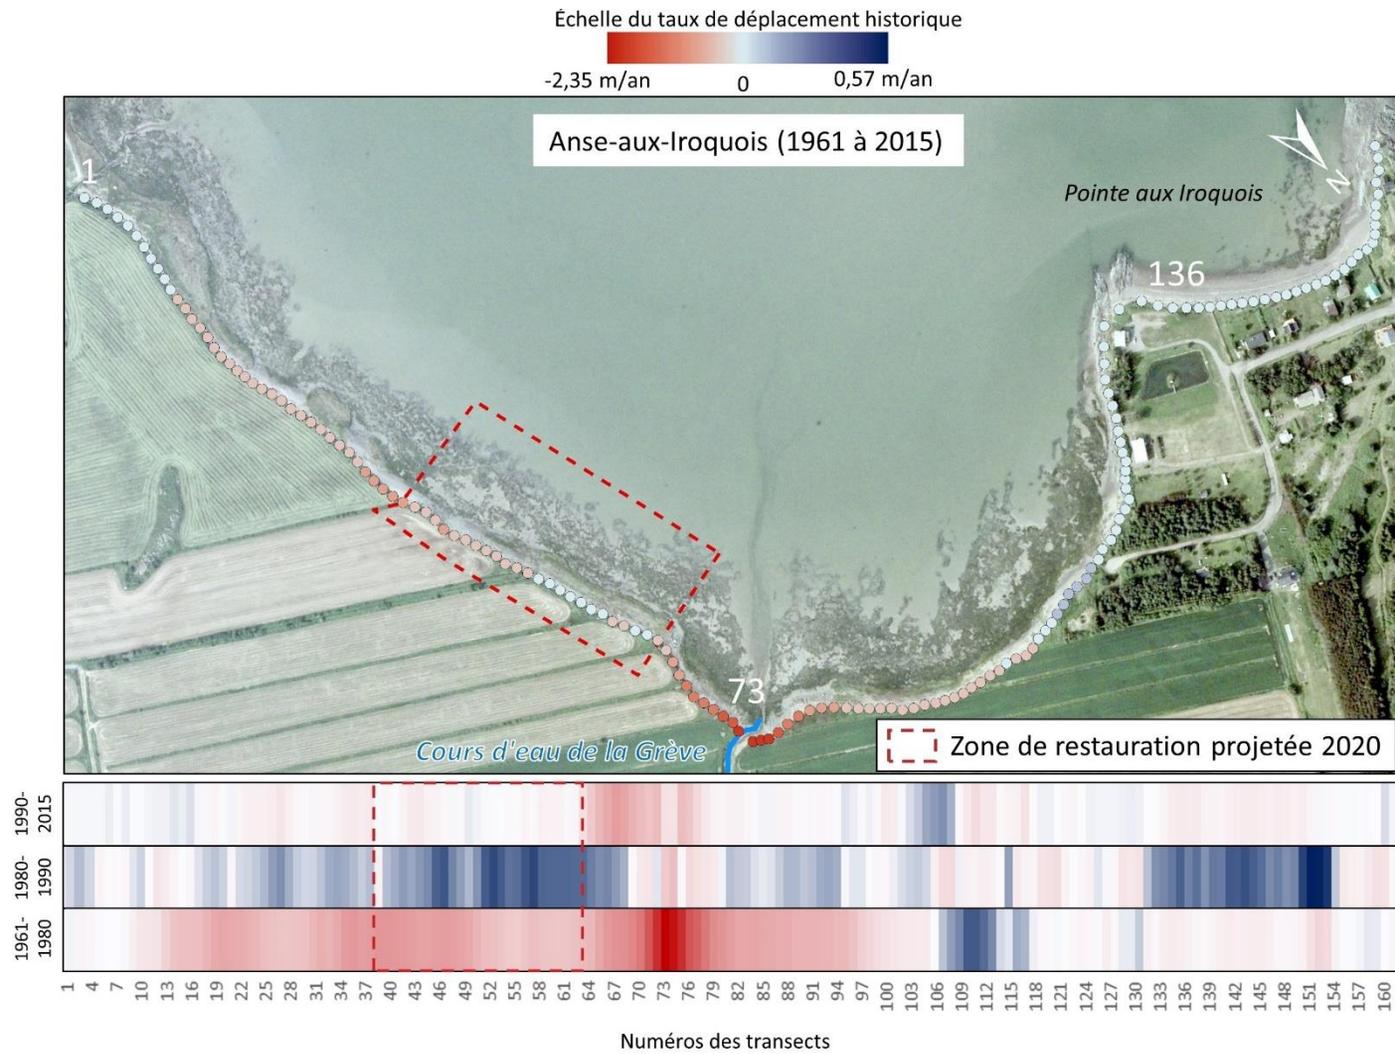
Figure 38. Évolution historique de la ligne de rivage de l'Anse-aux-Iroquois entre 1961 et 2015.

0,05 m/an. L'embouchure du cours d'eau est la zone la plus active de cette période tandis que la terrasse de plage au nord de l'anse est la seule partie en accrétion légère. En effet, l'embouchure d'un cours d'eau peut avoir le même effet qu'un canal de drainage agricole puisque ce sont des brèches dans le littoral pour les vagues et courants de marée, créant ainsi des points de faiblesse où l'érosion est accélérée.
