Caractérisation biophysique de l'Anse-aux-Iroquois, Rivière-Ouelle

Décembre 2019

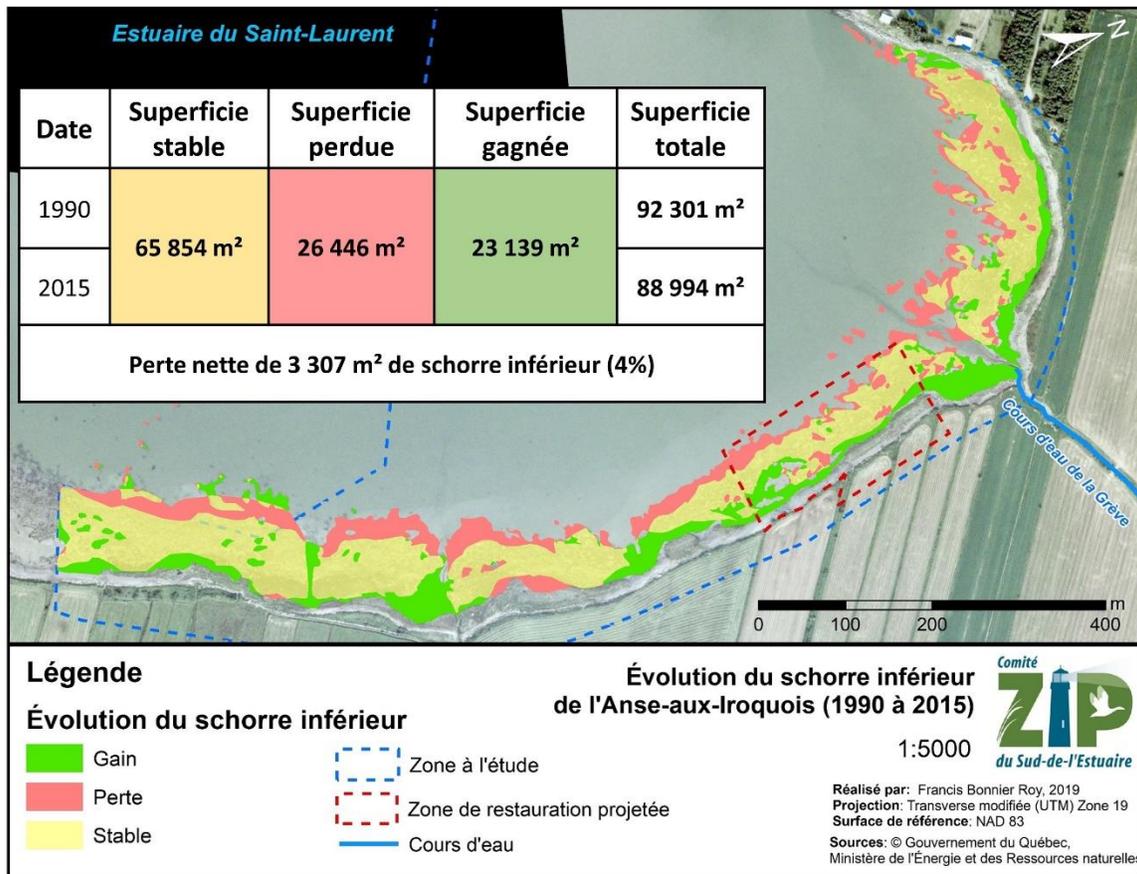
Figure 39. Évolution de la superficie du schorre inférieur de l'Anse-aux-Iroquois entre 1990 et 2015. Au niveau du schorre supérieur, les gains et les pertes ont été spatialement différents. L'érosion de cet habitat fut surtout présente près du cours d'eau de la Grève tandis que la colonisation de la plage par cet étage fut surtout présente au sud de l'anse. Néanmoins, le bilan reste négatif puisqu'il y a une perte nette de 24 % comparativement à la superficie de 1990.

Malgré une ligne de rivage relativement stable entre 1990 et 2015, le schorre inférieur a beaucoup évolué dans cet intervalle de temps (Figure 39). On constate que les plantes typiques du schorre inférieur ont colonisé la frange supérieure et ont laissé place à la vasière sur la portion inférieure du marais. C'est donc une migration vers les terres de cet habitat. Au final, c'est une perte de 4 % (3 307 m²) de la superficie totale du schorre inférieure en 25 ans.

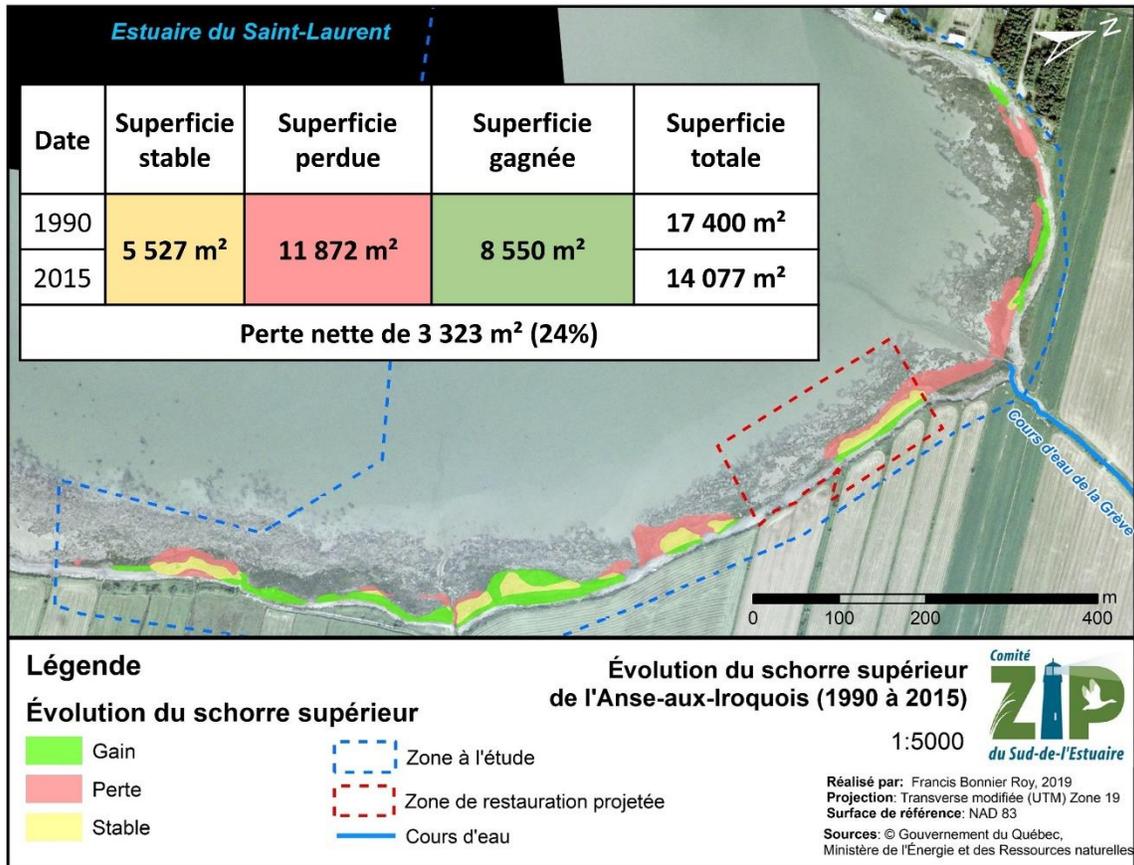
Figure 40. Évolution de la superficie du schorre supérieur de l'Anse-aux-Iroquois entre 1990 et 2015.

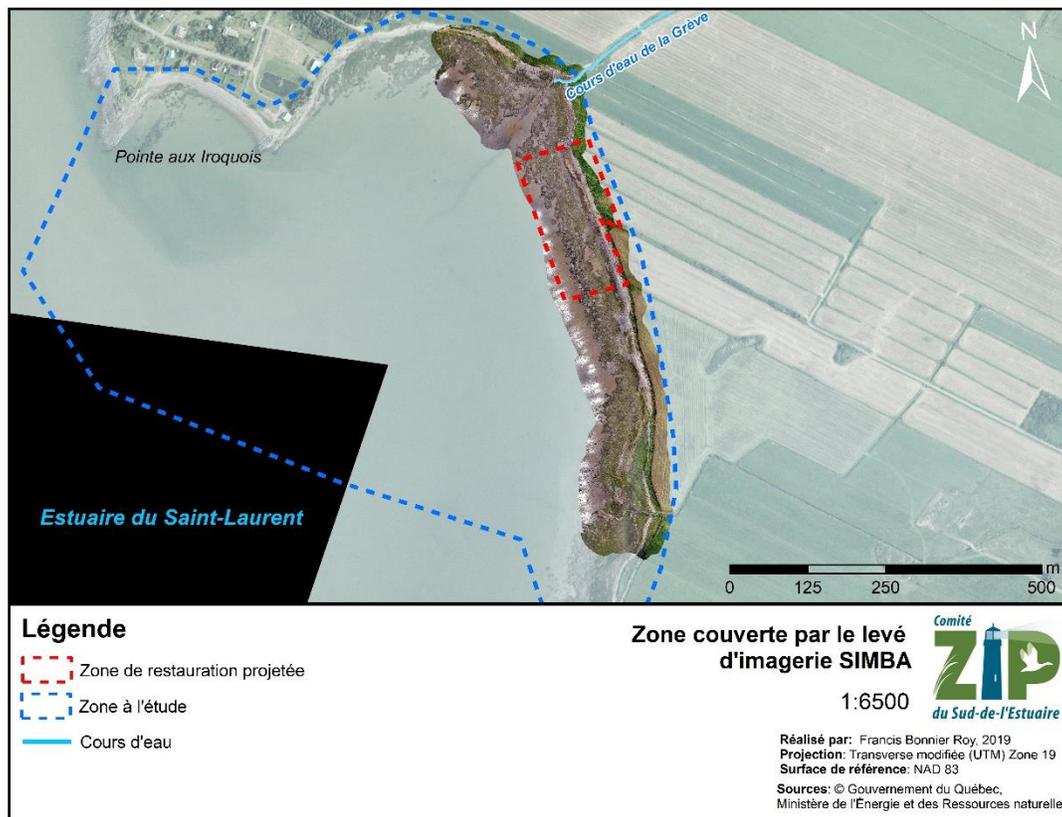
Figure 41. Zone couverte par le levé d'imagerie aérienne SIMBA du 18 juin 2019 dans l'Anse-aux-Iroquois.

L'orthomosaïque a été générée dans l'Anse-aux-Iroquois sur 1 km linéaire et 130 m de large. Elle couvre la zone de restauration projetée et la majeure partie du marais maritime dans la zone à l'étude (Figure 41).

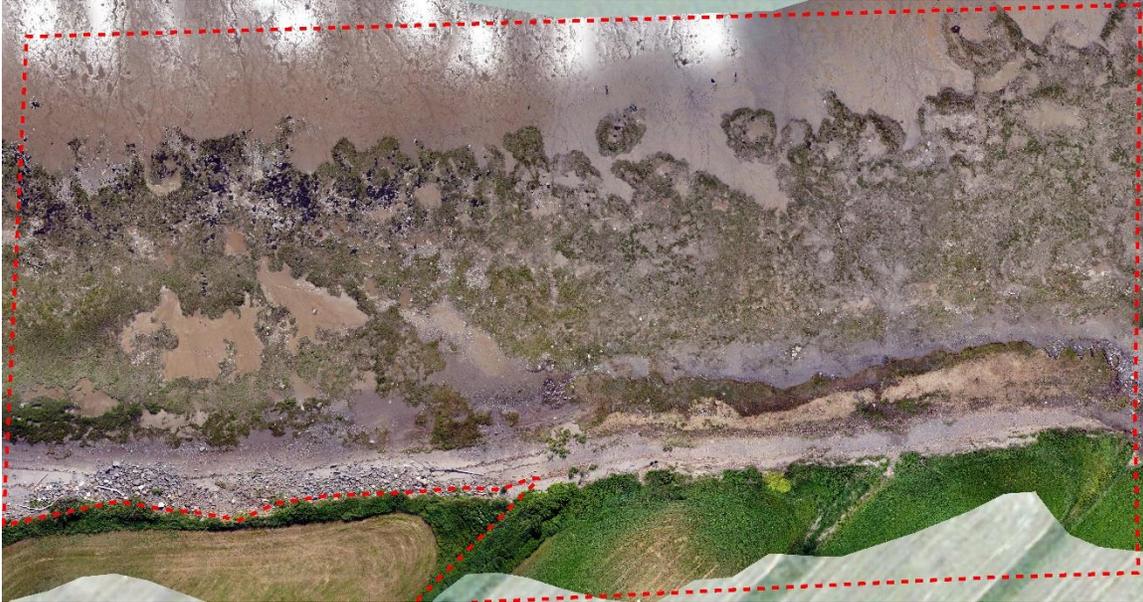
Figure 42. Orthomosaique de la zone de restauration projetée.

L'avantage qu'offre cette image géoréférencée réside dans sa grande résolution de 1,5 cm/pixel (Figure 42). En effet, cela permet de planifier avec une grande précision les plans et devis des travaux qui auront lieu à l'été 2020, mais aussi d'obtenir un cliché de l'état des lieux avant les interventions de restauration côtière, servant d'état de référence. Un autre intérêt majeur de cette technique est que les orthomosaïques serviront aux différents suivis après les travaux.

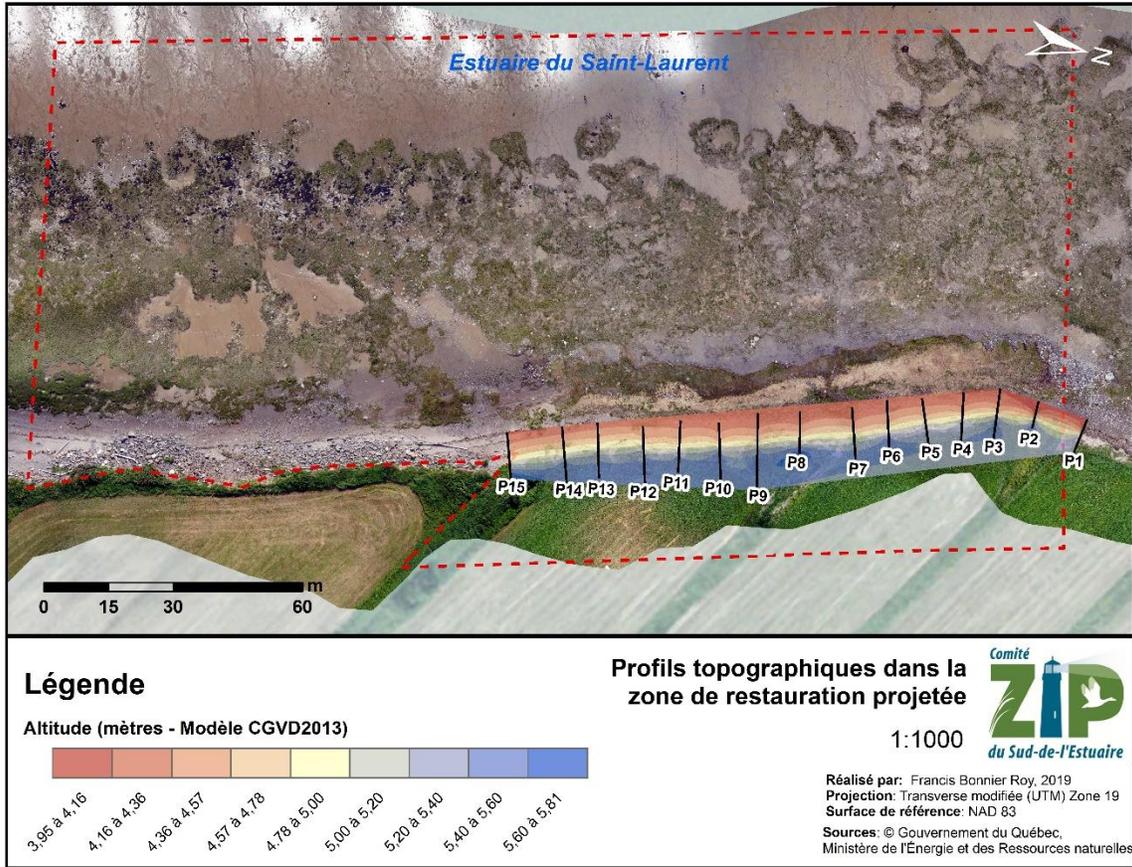
Figure 43. Profils topographiques de la zone de restauration projetée dans l'Anse-aux-Iroquois.

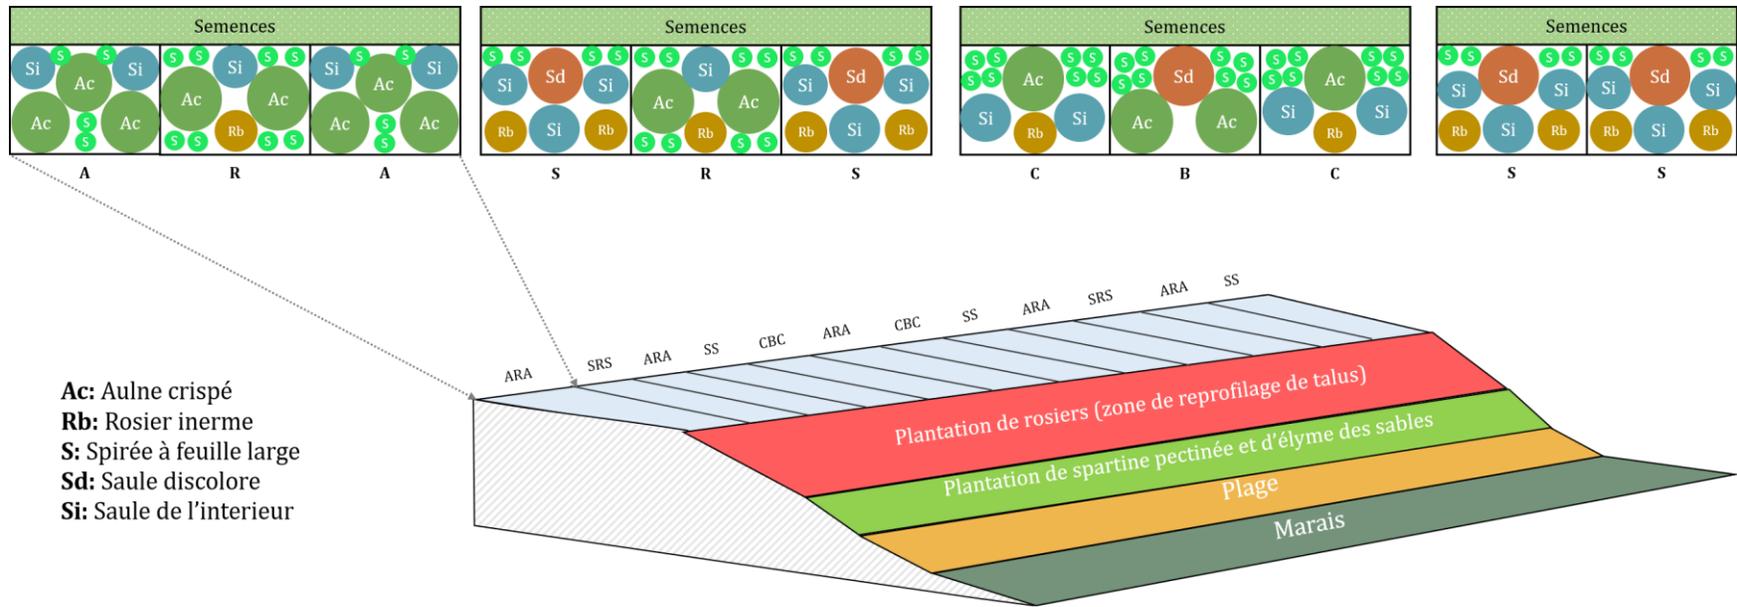
Figure 47. Croquis des patrons de plantation dans la zone de plantation d'arrière-plage.

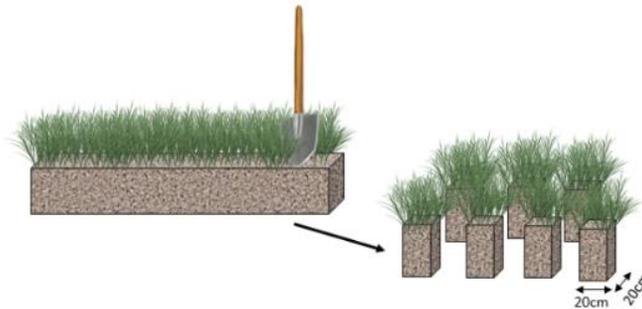
Figure 1. Exemple d'extraction de mottes de spartine.

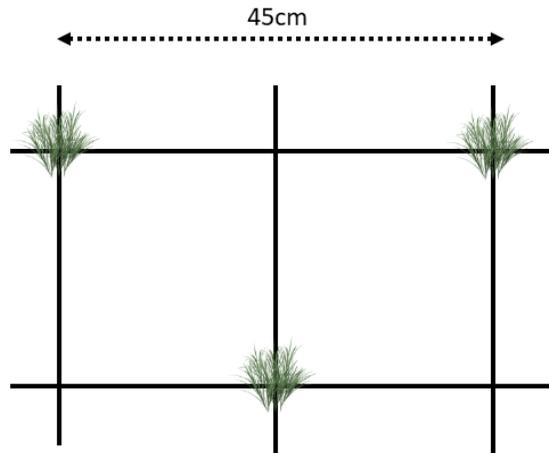
Figure 3. Exemple de plantation de motte pour la spartine.
