**Atténuation des impacts du coincement côtier par la
restauration d'un marais côtier endigué,**

Saint-André, MRC de Kamouraska

Caractérisation biophysique

RAPPORT FINAL

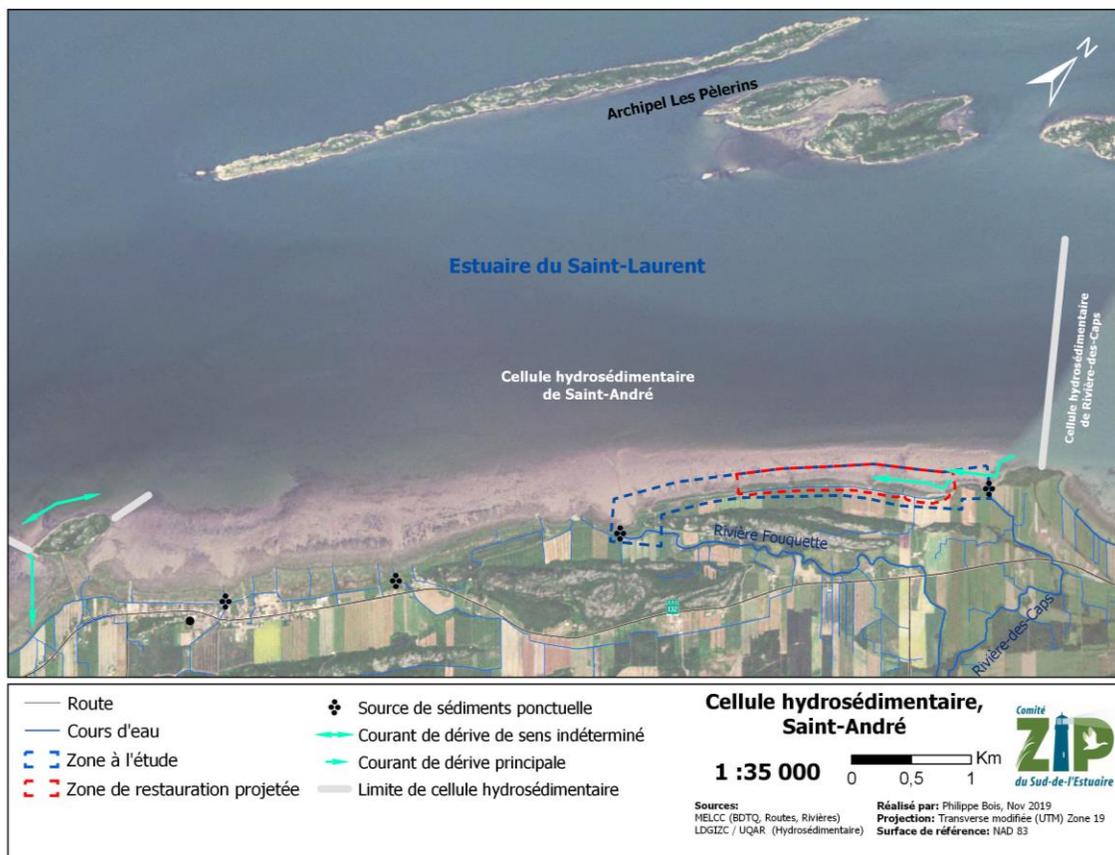
Figure 2. Cellule hydrosédimentaire de Saint-André (Drejza et coll., 2014)

L'aire d'étude appartient à la cellule hydrosédimentaire de Saint-André et plus largement à l'unité hydrosédimentaire des Pèlerins (**Figure 2.** et Drejza et coll., 2014). La cellule de Saint-André est une vaste étendue littorale de faible dénivelé constituée essentiellement de marais salés dont le courant de dérive littoral principal se fait en direction sud-ouest. Malgré la proximité des rivières des Caps et Fouquette, sources potentielles de sédiment, et la présence au large de l'archipel Les Pèlerins pouvant atténuer l'énergie des vagues, des taux d'érosion variant entre -0,39 à -0,86 m/an ont été enregistrés entre la partie inférieure et supérieure des marais (Drejza et coll., 2014).

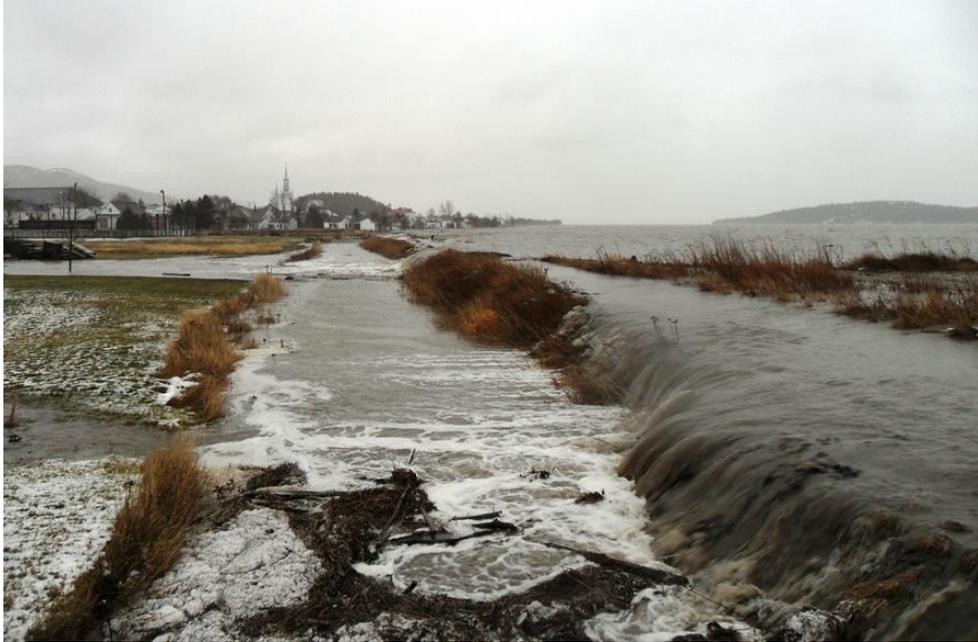
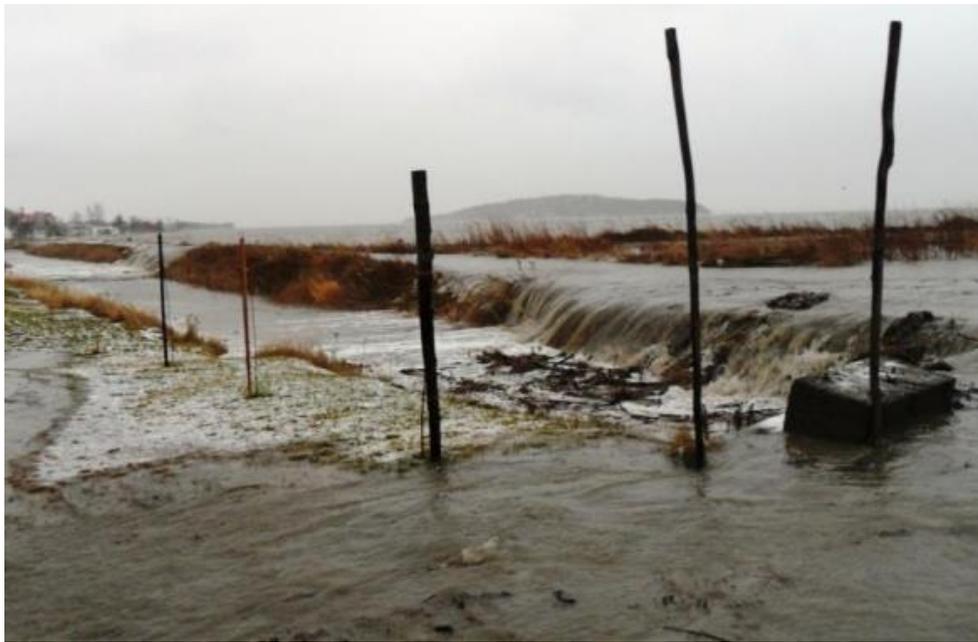
Figure 4. Débordement côtier survenu à Saint-André le 6 décembre 2010 (Claude Morin).

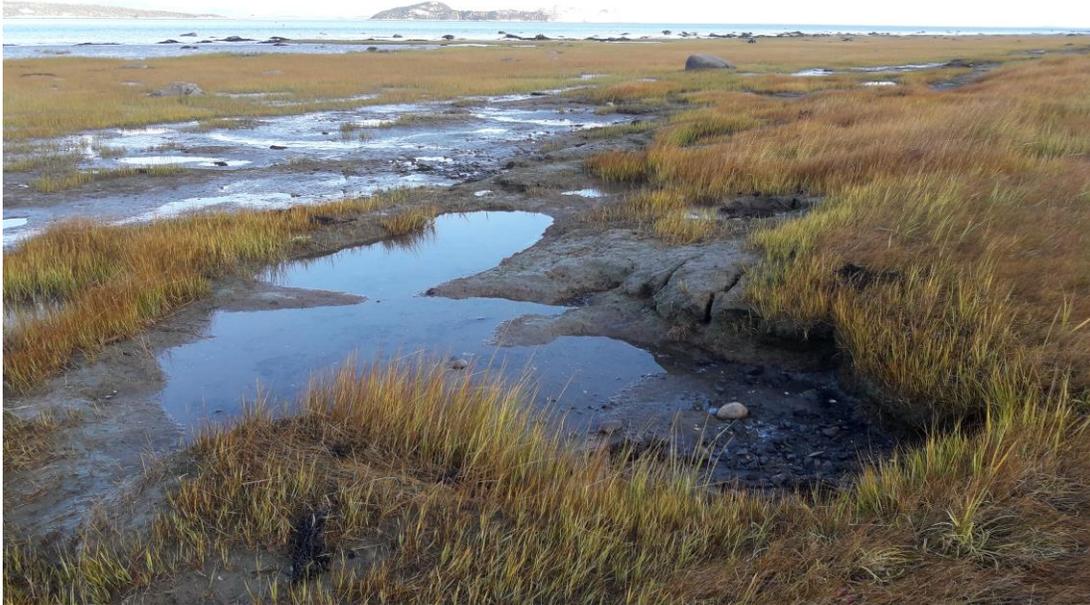
Figure 5. Signe d'arrachement glacial dans le marais de Saint-André, automne 2019

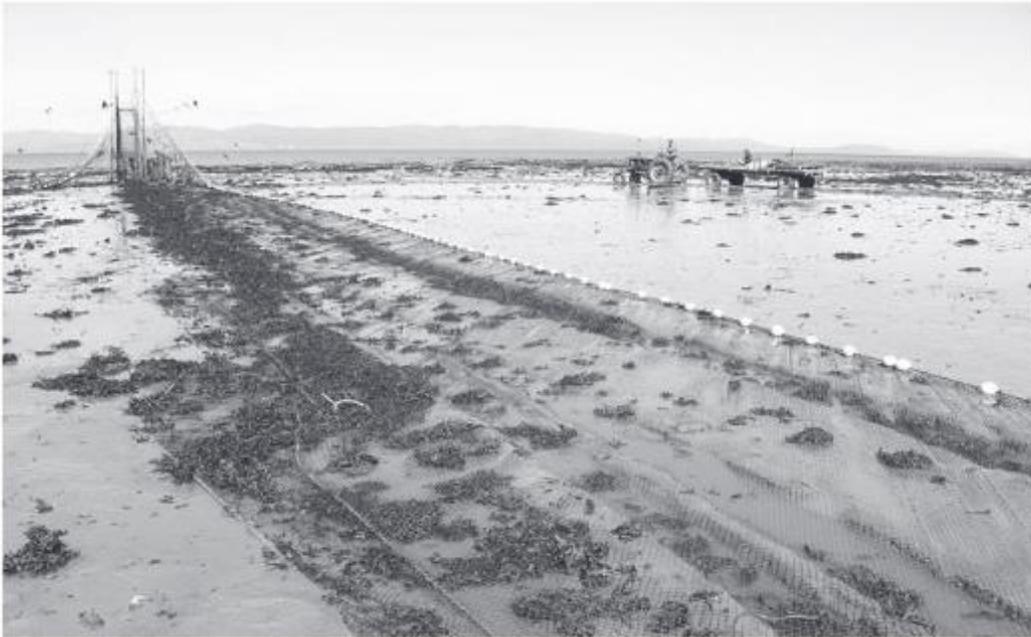
Figure 10. Exemple de pêche à l'anguille à l'aide d'un engin fixe à Saint-André (Douville, 2017)

La pêche est une activité emblématique sur le territoire du Kamouraska et plus particulièrement celle à l'anguille. L'anguille d'Amérique est capturée en automne à l'aide d'engins de pêche fixe intertidale (**Figure 10**).

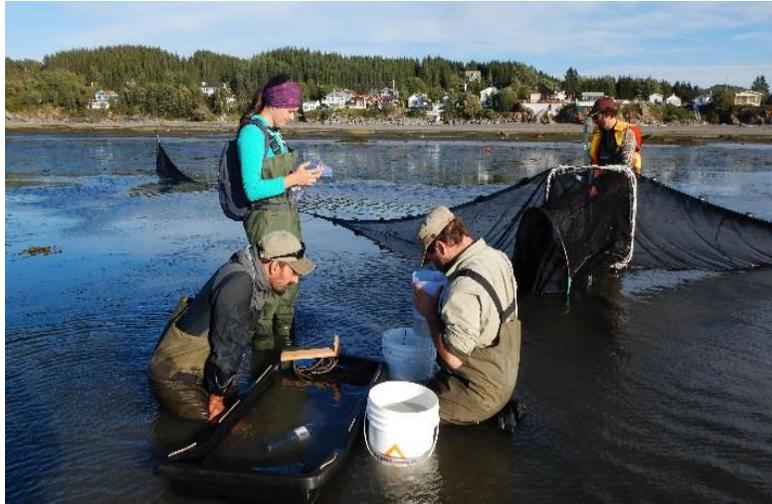
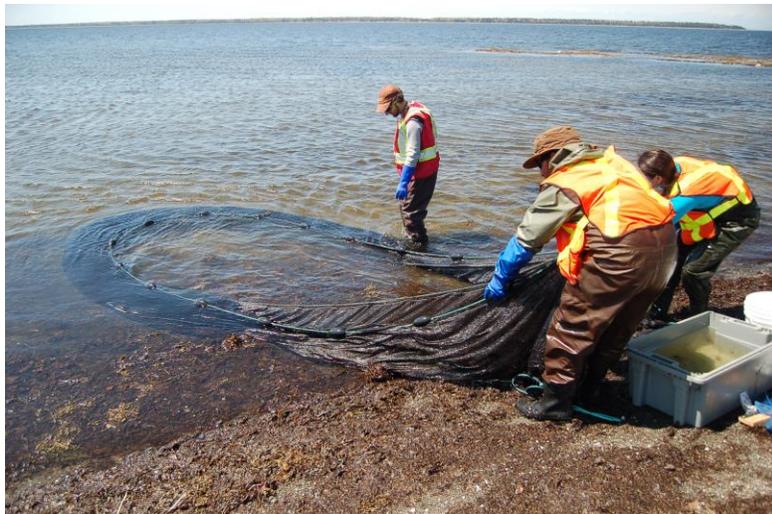
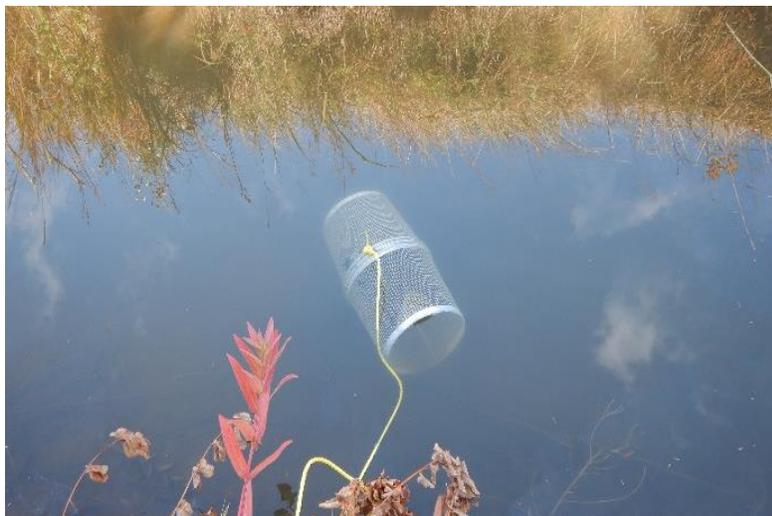
Figure 18. Inventaires ichtyologiques au moyen d'un verveux, de la senne et de bourolles

Les bourolles ont été utilisées afin de capturer les petites espèces résidentes dans les petits plans d'eau saumâtres où la senne et le verveux ne pouvaient être utilisés. Quatre bourolles ont été ancrées dans des marelles du schorre supérieur et dans le canal de drainage agricole de l'aboteau. Les bourolles ont été déplacées une fois vers un emplacement différent du canal ou d'autres marelles et donc, relevées deux fois. Elles ont été appâtées avec des morceaux de poisson frais provenant d'une poissonnerie. Le protocole suivi pour les bourolles s'inspire de Pêches et Océans Canada (2017).

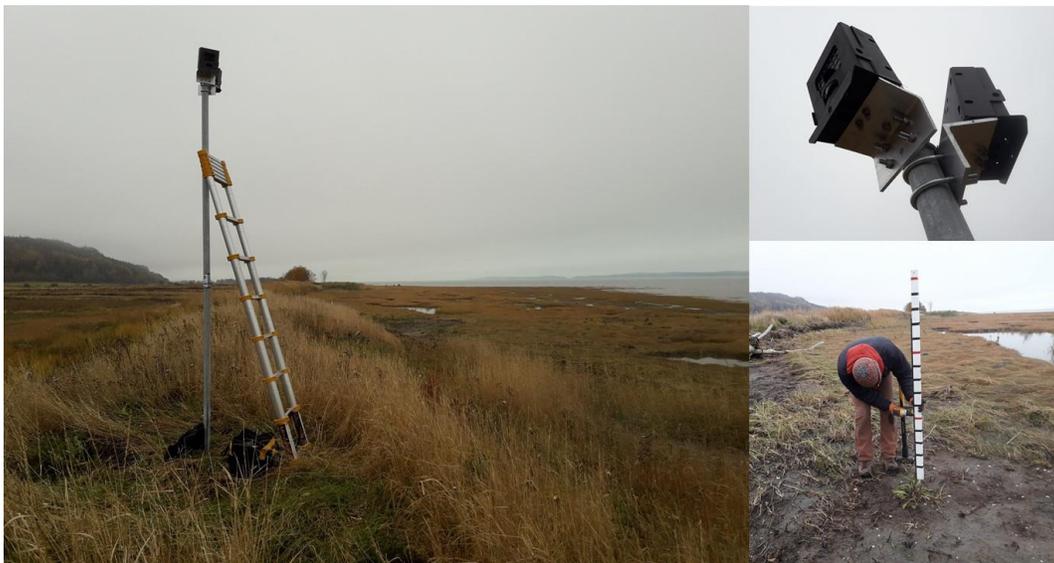
Figure 22. Caméras de suivi et règle de niveau d'eau à Saint-André

Deux caméras de suivi ont été installées le 21 octobre 2019 (**Figure 22**) sur l'aboiteau actuel à environ 10 pieds au-dessus du sol. Les caméras orientées à l'est et à l'ouest captent une image aux 15 minutes. Une règle graduée de 1,5 mètre a également été installée afin d'associer un niveau d'eau sur chacune des images. Un assemblage des images est par la suite réalisé à partir du logiciel *VirtualDub* 1.10.4. de manière à animer les images comme une vidéo. Cela permet ainsi de voir en image la dynamique côtière.

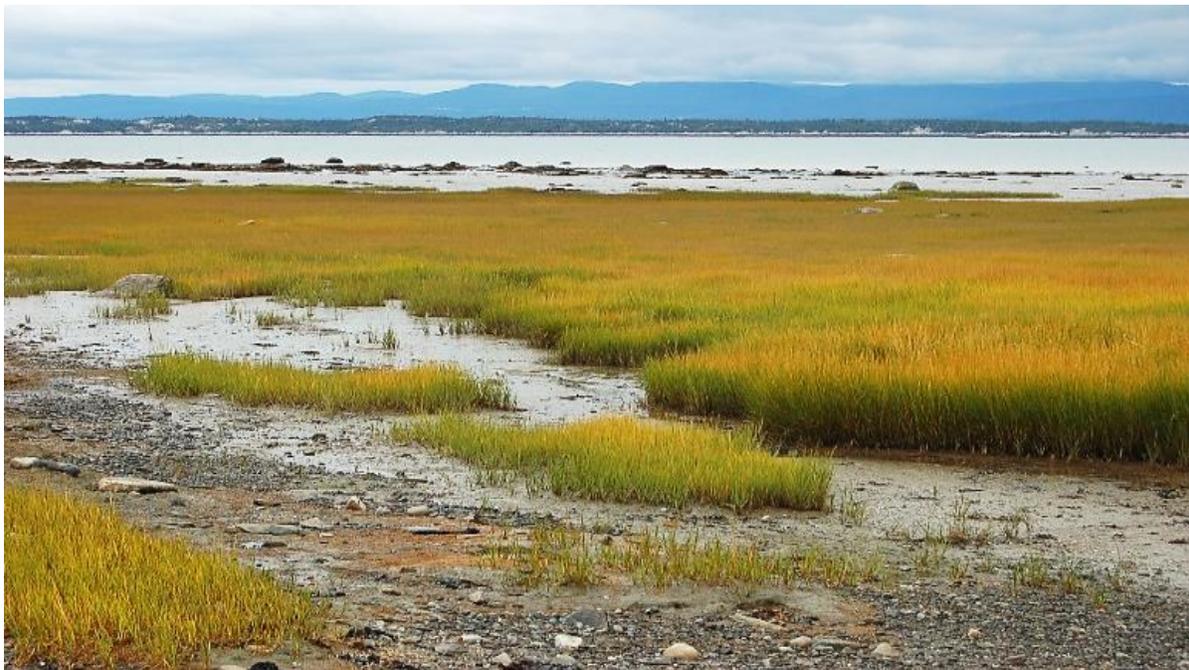
Figure 24. Schorre inférieur

Le schorre inférieur est dominé par la spartine alterniflore (*Sporobolus alterniflorus*), (**Figure 24** et **Tableau 2**). Généralement continu dans son ensemble, il est d'une largeur considérable. Des zones d'érosion sont cependant remarquées au niveau de la ligne de rivage présentant par endroit une microfalaise ou talus d'érosion. La slikke, ou vasière maritime dénudée, est peu végétalisée et n'est donc pas traitée dans cet inventaire, mais elle est parfois colonisée par le fucus sp. Vers le bas de la communauté végétale, des algues ochrophytes² se cramponnent sur les blocs glaciels.

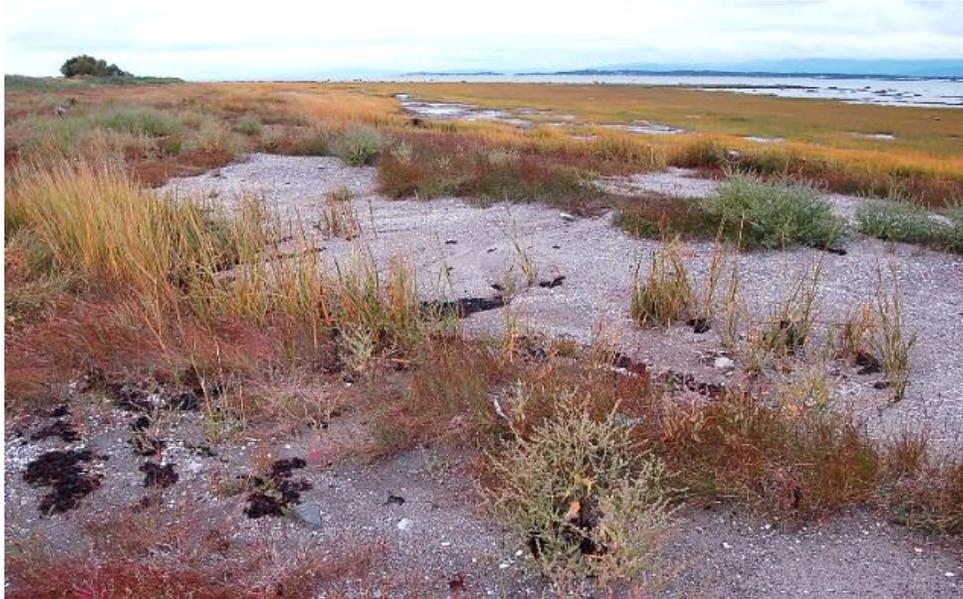
Figure 26. Lobe transgressif

Le schorre supérieur représente l'étagement du marais salé avec des signes de perturbations naturelles. Outre l'érosion côtière laissant une microfalaise apparente sur cet étagement au niveau de sa connexion avec le schorre médian ou inférieur, des lobes transgressifs, accumulations de sédiment qui transgressent les niveaux habituels; signe de hausse du niveau marin (Etongué Roche et Moufao, 2002 et Bouchard et Dionne, 2000) (**Figure 26**) et d'importantes laisses de marée (algues arrachées de l'infra littoral, débris ligneux de tailles diverses, déchets, herbacées arrachées, etc.) ont été observés. Sans ces perturbations, le schorre supérieur est alors dominé par la spartine étalée (*Sporobolus pumilus*), la ruppie maritime (*Ruppia maritima*), le limonium de Caroline (*Limonium carolinianum*), la verge d'or toujours verte (*Solidago sempervirens*) et le glaux maritime (*Lysimachia maritima*) (**Tableau 4**).

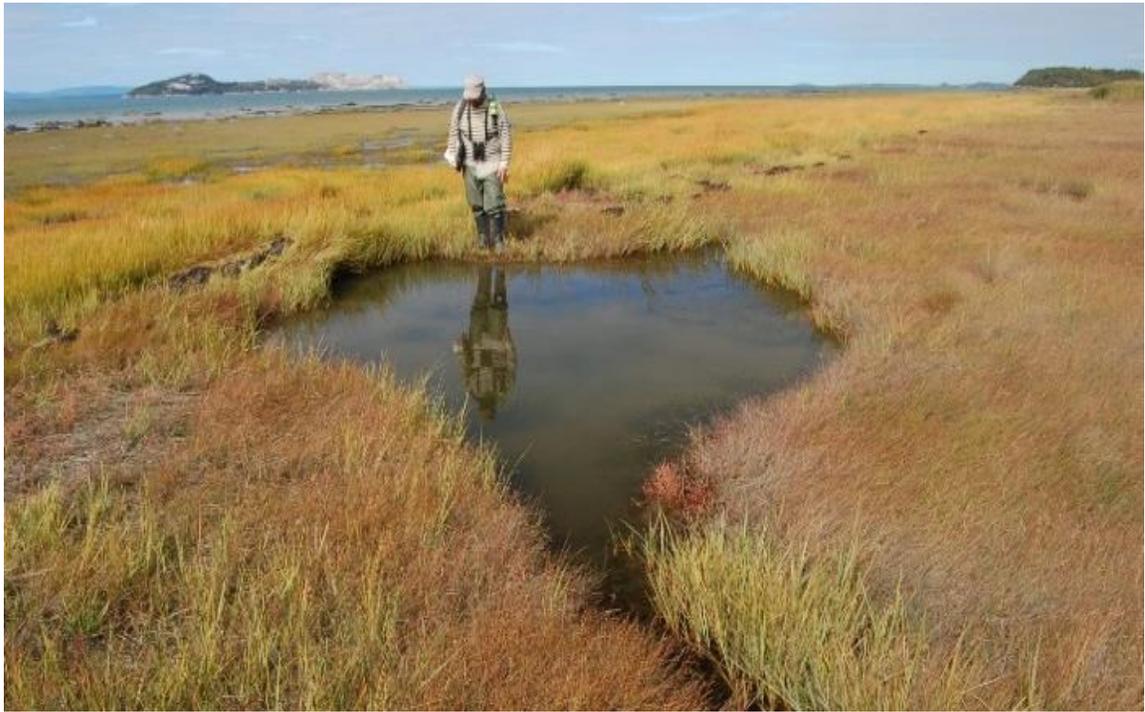
Figure 27. Schorre supérieur avec une marelle

L'ensemble de l'étagement est parsemé de marelles (**Figure 27**), parfois interconnectées et profondes (max. 80 cm). La végétation typique du schorre supérieur est généralement continue dans l'ensemble, surtout dans la partie est de la zone d'étude. Cependant, plus à l'ouest, d'immenses colonies de roseau commun (*Phragmites australis subsp. australis*) dominent le schorre supérieur et envahissent graduellement l'habitat du marais salé à spartine étalée. Par ailleurs, de nombreuses autres zones de perturbations sont observées. Des changements drastiques de recouvrement végétal ont alors lieu. Les sédiments et les débris ligneux transportés par les hauts niveaux d'eau étouffent la végétation d'origine. Sur les débris de la laisse de mer, la dominance des espèces change pour l'arroche hastée (*Atriplex hastata*), qui profite de ce paillis naturel pour y pousser. Lorsque les colonies de roseau proviennent de l'aboiteau, le schorre supérieur à spartine étalée se retrouve confiné à une mince bande à risque d'envahissement et d'érosion (**Figure 28**).

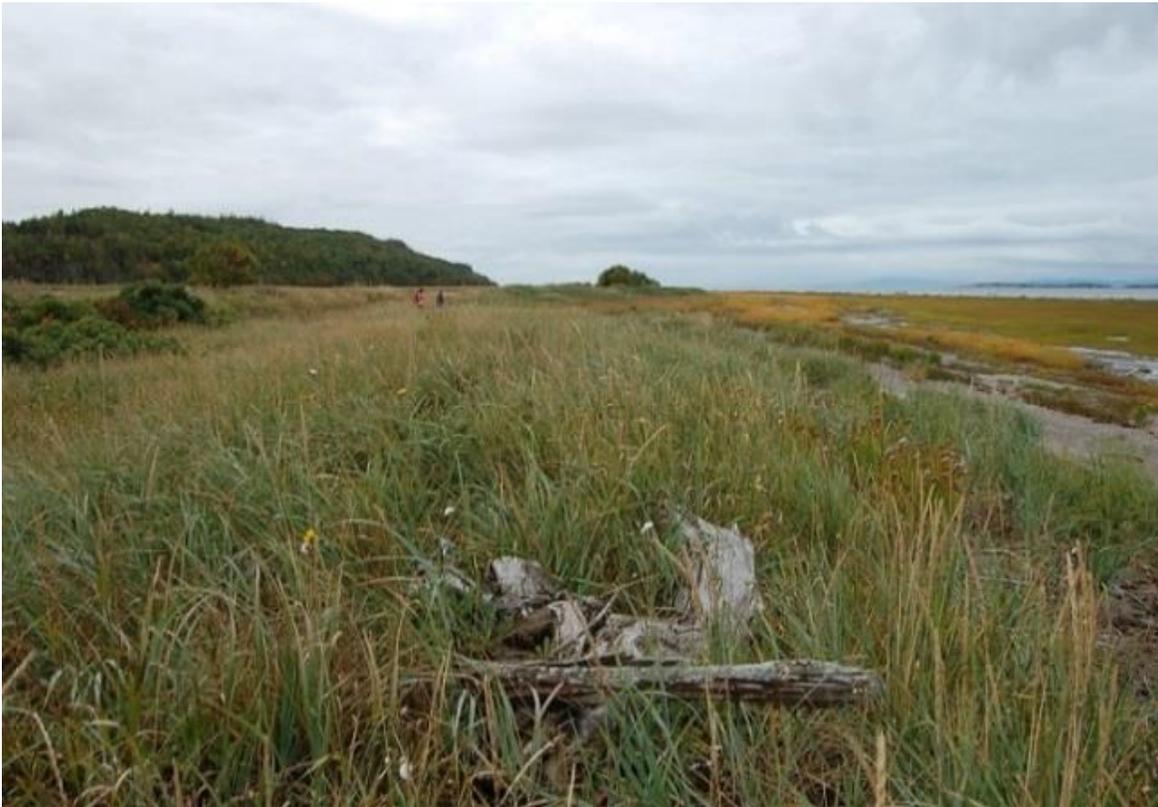
Figure 29. Terrasse de plage

La plupart des espèces de cette communauté végétale sont communes aux terrasses de plage et à l'aboiteau. Cet ensemble est très diversifié, plus particulièrement sur l'aboiteau (**Figure 29** et **Tableau 6**). Dominées par l'élyme des sables d'Amérique (*Leymus mollis subsp. mollis*), le chiendent commun (*Elymus repens*) et l'arroche hastée (*Atriplex hastata*), les terrasses de plages présentent un recouvrement végétal continu.

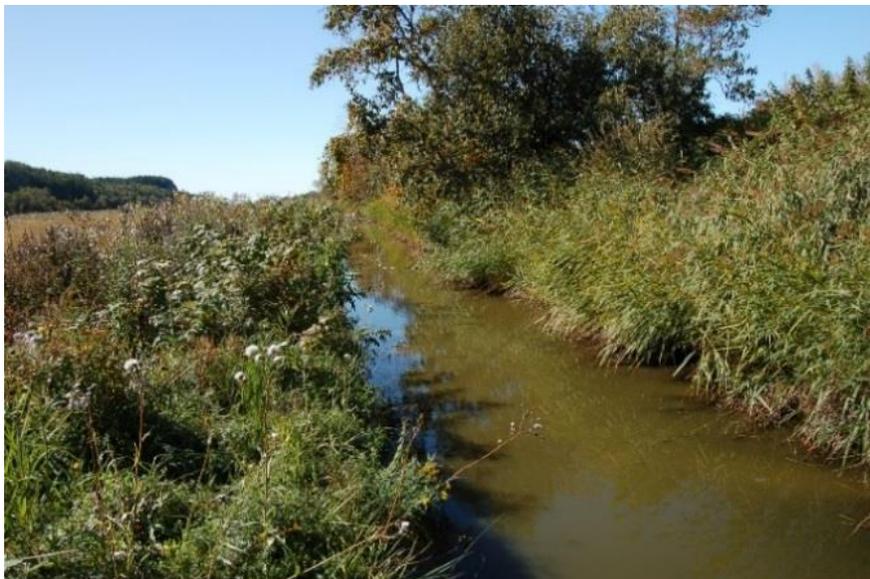
Figure 30. Roselière et arbres sur l'aboiteau

La végétation de l'aboiteau varie d'est en ouest. La végétation arbustive comme le rosier rugueux (*Rosa rugosa*) et herbacée comme le brome inerme (*Bromus inermis*), le chardon vulgaire (*Cirsium vulgare*) ou le calamagrostide du Canada (*Calamagrostis canadensis*) laisse place aux arbres comme le frêne rouge (*Fraxinus pennsylvanica*) ou le bouleau à papier (*Betula papyrifera*) et au roseau commun en se déplaçant vers l'ouest (**Figure 30** et **Tableau 6**).

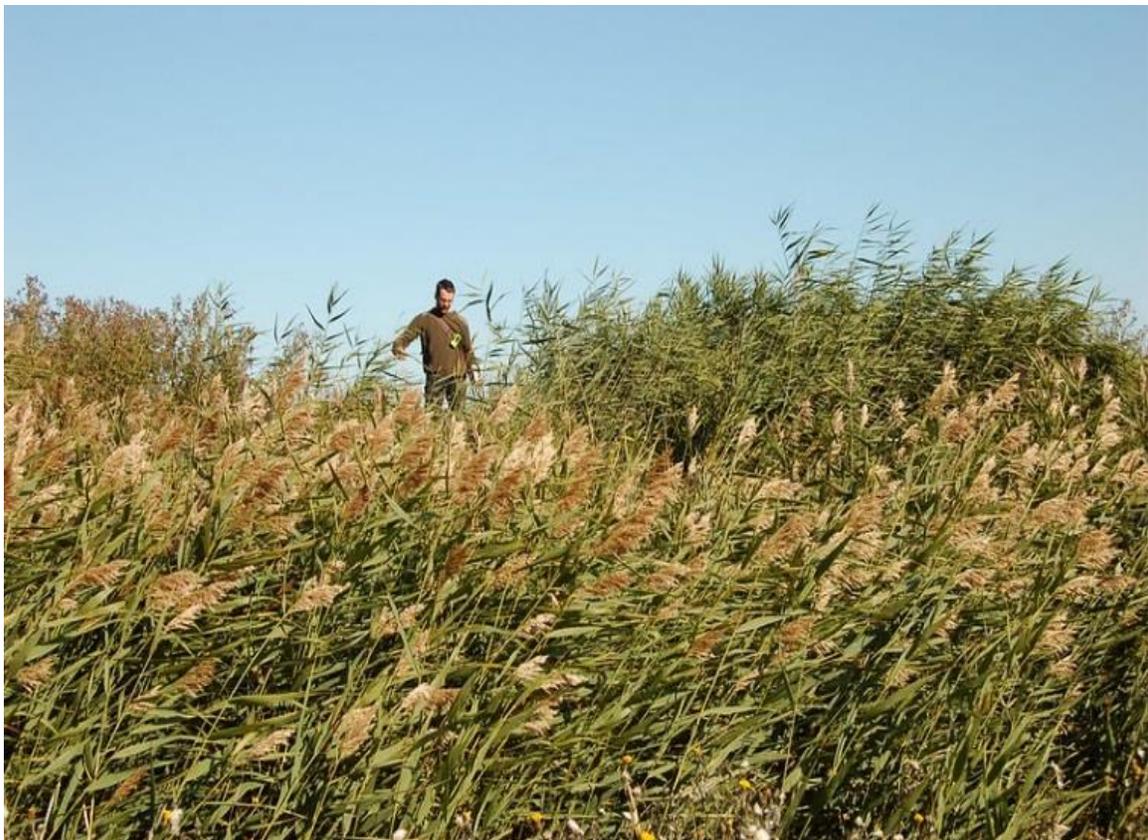
Figure 34. Roseau commun sur l'aboteau

L'ensemble de l'aire d'étude est aux prises avec la présence d'une espèce exotique envahissante digne de mention : le roseau commun (*Phragmites australis subsp. Australis*) (**Figure 34**). Des colonies envahissent toutes les communautés végétales, à l'exception du schorre inférieur. C'est un total de 36 800 m² qui est occupé par le roseau commun sur l'aire d'étude (**Figure 35**). La présence du roseau commun est davantage concentrée à l'ouest de l'aire d'étude. On retrouve l'espèce sur l'ensemble des habitats côtiers ainsi que dans les raies de curage et les canaux de drainage des terres agricoles. À l'est de l'aire d'étude son étendue est plus ponctuelle et concentrée en plus petites colonies.

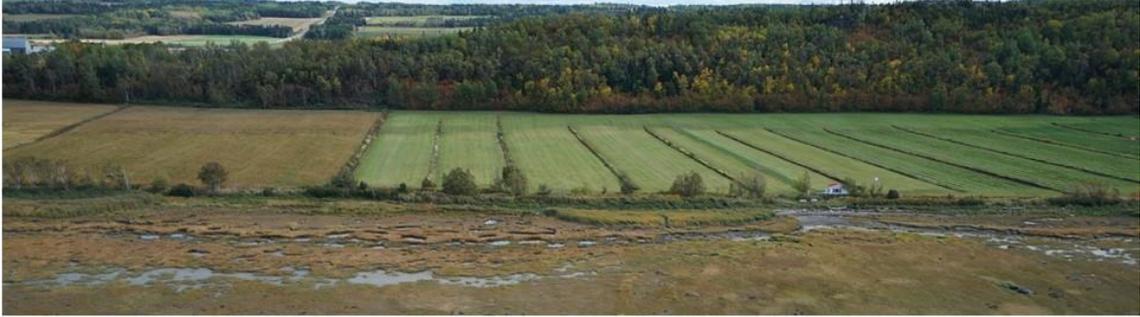
Marais maritime et terrasse de plage,
Source LDGIZC, 2017

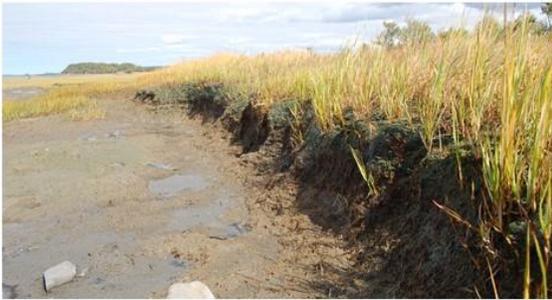
Marais maritime actif avec microfalaise,
Source ZIPSE, 2019

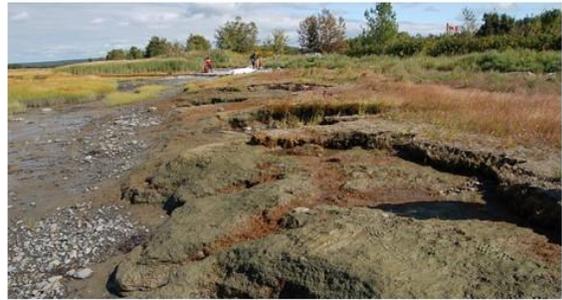
Marais maritime actif sans microfalaise,
Source ZIPSE, 2019

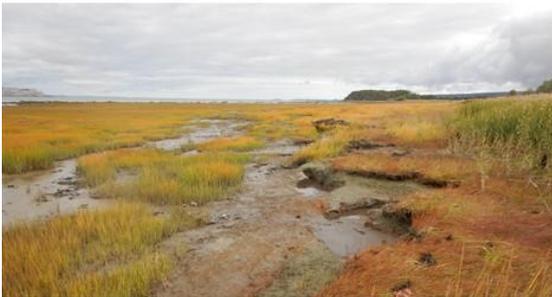
Marais maritime semi-végétalisé,
Source ZIPSE, 2019

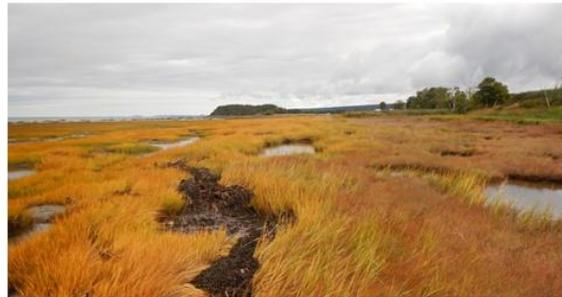
Marais maritime stable,
Source ZIPSE, 2019

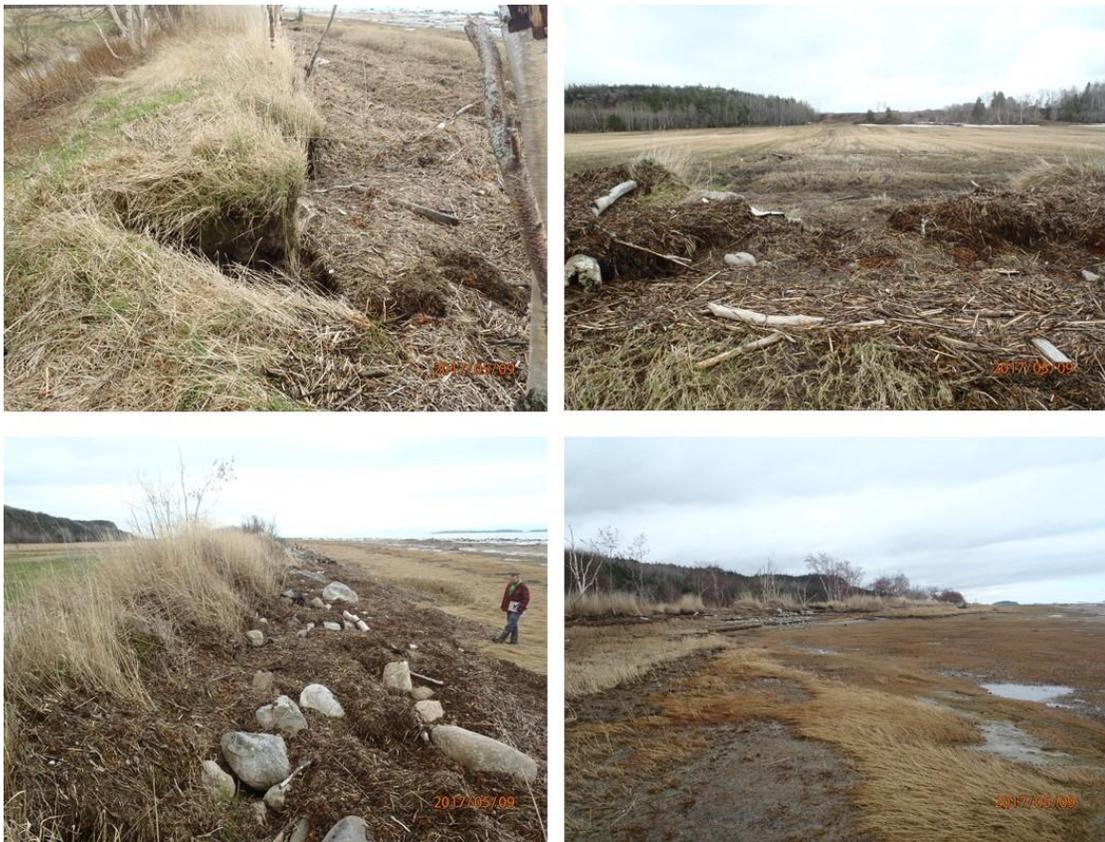
Figure 43. Photographies de l'état de l'aboteau réalisées en 2017 par la MRC de Kamouraska

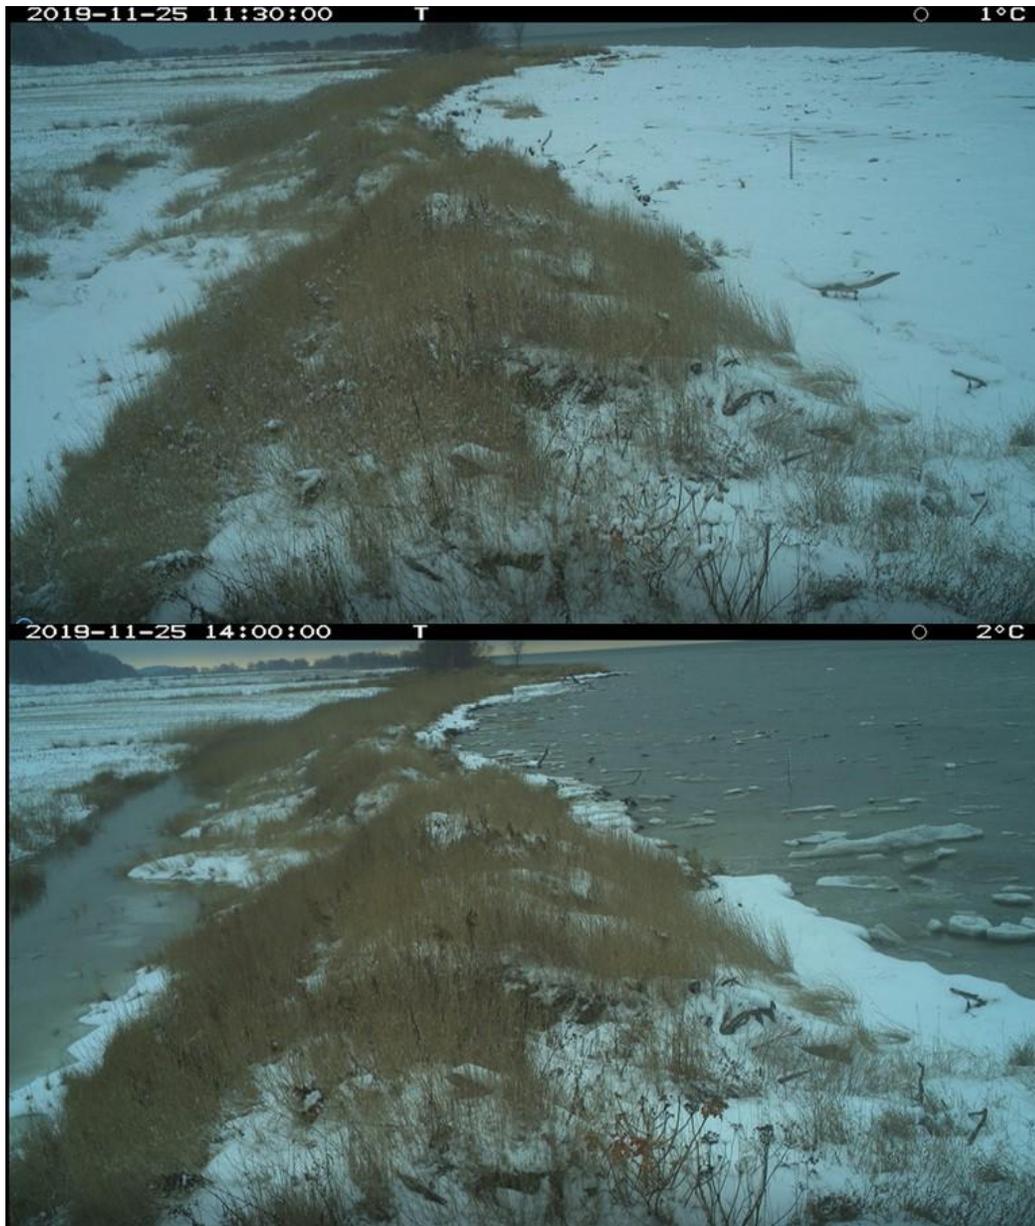
Figure 51. Fluctuation synchronisée des niveaux d'eau entre la marée et le canal de drainage agricole, en période de marée basse (haut) et de marée haute (bas)
