Caractérisation biophysique de l'Île aux Grues (secteur de la cédrière)

Rapport final – Jalon 2

Mars 2020

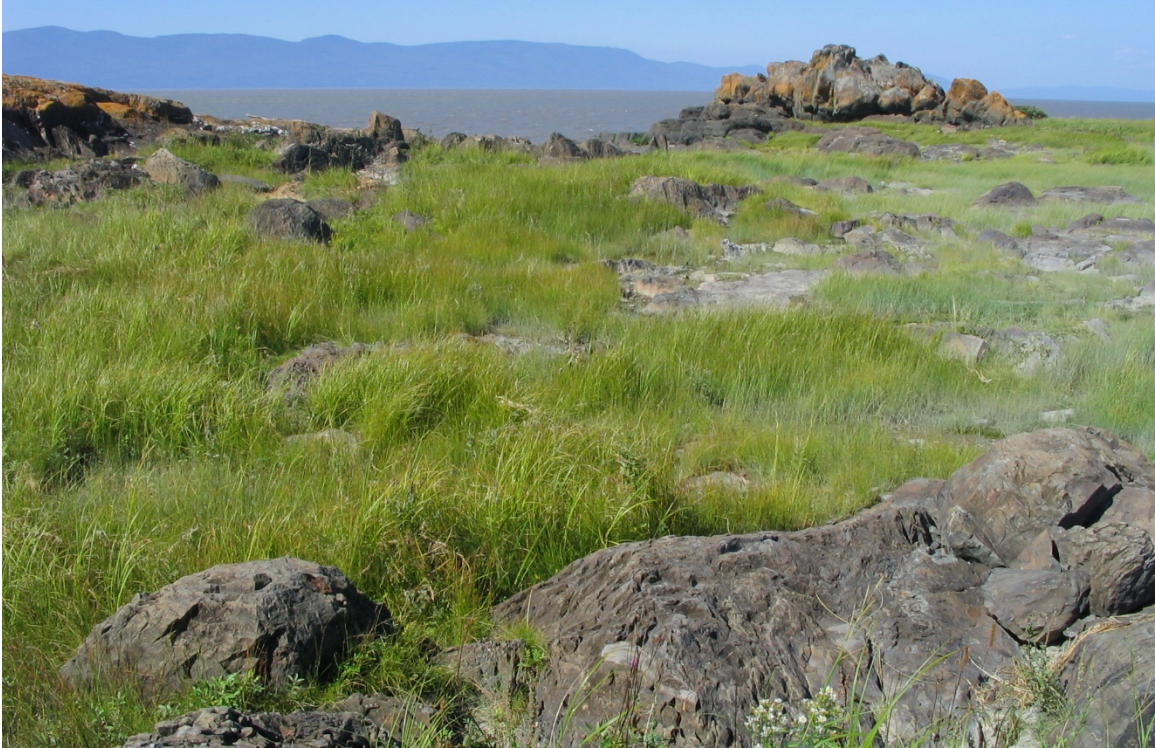
Figure 3. Affleurement de roches sédimentaires visible par endroits au travers du marais saumâtre dans le secteur du haut marais (Crédit photo : Hubert Pelletier, Conservation de la nature).

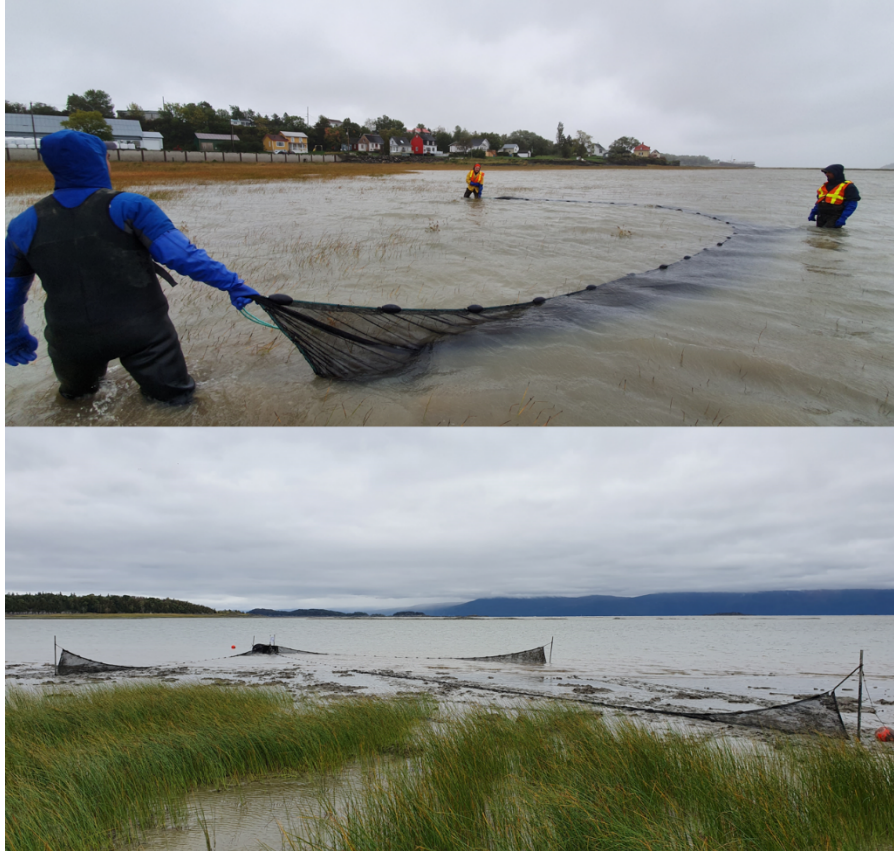
Figure 13. Photos des engins utilisés lors de l'inventaire ichthyologique du 24 au 27 septembre 2019. Photo du haut : trait de senne. Photo du bas : verveux

Pendant l'inventaire ichthyologique, deux types d'engins de pêche ont été utilisés. Premièrement, un verveux a été installé pour une période couvrant trois cycles de marée. Une visite de celui-ci, à chaque marée basse, a été faite afin d'identifier, dénombrer et mesurer (trente individus par espèce) directement in situ les poissons capturés. Il y a eu également trois sessions de traits de senne qui ont aussi été réalisées entre chaque visite du verveux. Tout comme pour le verveux, tous les poissons capturés ont été identifiés, dénombrés et mesurés (trente par espèce) in situ. Afin de pouvoir réaliser l'inventaire ichthyologique, deux demandes de permis ont été faites (Figure 12).

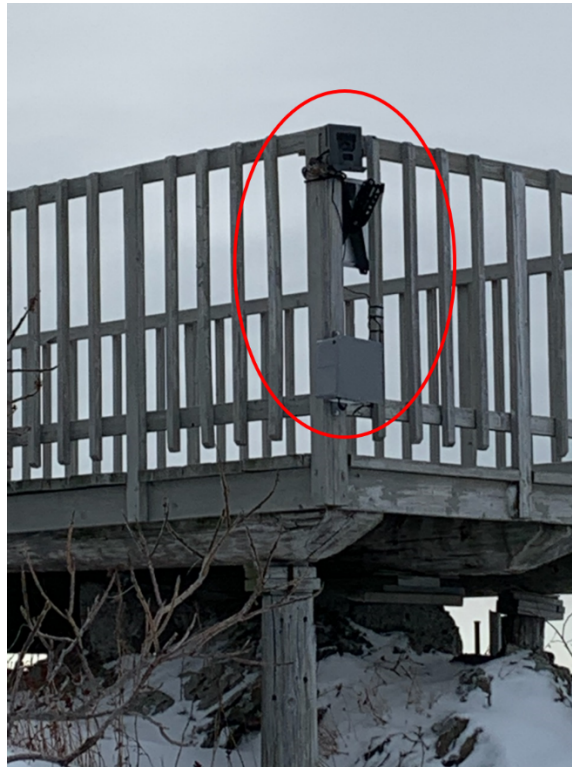
Une caméra de suivi ainsi qu'un panneau solaire furent installés le 23 juillet 2019 sur le patio d'un résident de l'île. Son orientation et son emplacement permettent d'avoir un point de vue sur l'ensemble de la zone de restauration projetée. La caméra permettra donc d'observer le comportement du site lors des événements d'onde de tempête. La visualisation des photographies est faite à partir du logiciel *VirtualDub* 1.10.4. de manière à animer les images comme une vidéo. Cela permet ainsi de voir le mouvement des sédiments généré par l'énergie des vagues. Ces données seront analysées et traitées dans un rapport de suivi en 2020.

Figure 14. Caméra de suivi installé à l'ouest du site.

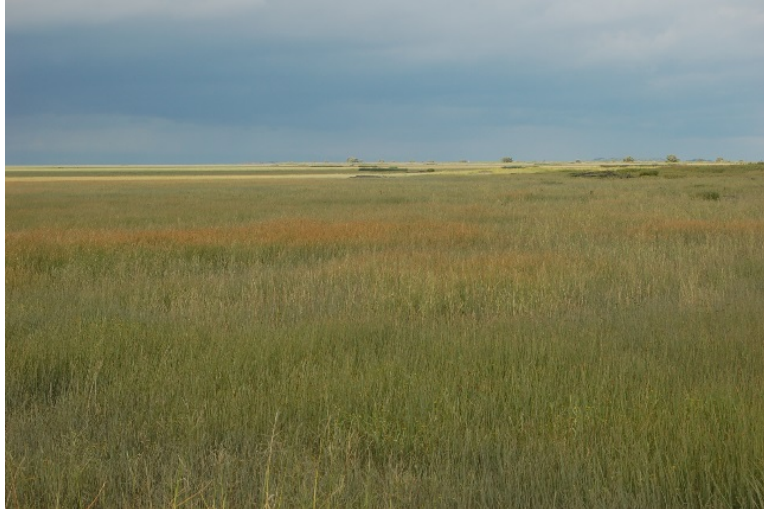
Le **schorre inférieur** (Figure 15) est un marais à scirpe piquant (*Schoenoplectus pungens*) codominé par la sagittaire à large feuille (*Sagittaria latifolia*) et une espèce susceptible d'être désignée menacée ou vulnérable au Québec (FloraQuebeca, 2009) la zizanie naine (*Zizania aquatica var. brevis*). Mis à part quelques zones dénudées par de l'érosion superficielle, la superficie et l'intégrité du schorre inférieur sont impressionnantes.

Figure 15. Schorre inférieur

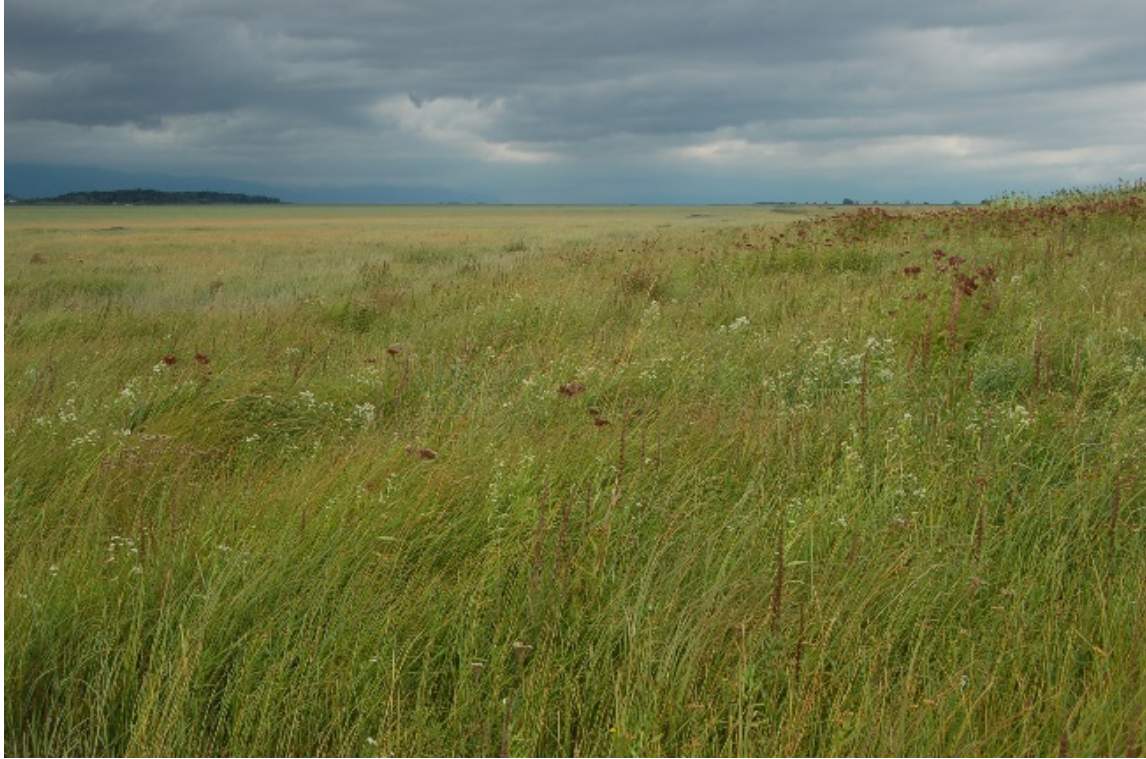
Le **schorre supérieur** (Figure 17) est un marais à spartine pectinée (*Sporobolus michauxianus*) présentant une grande diversité végétale. Il est difficile de déterminer une codominance considérant la diversité du milieu, mais quelques colonies de calamagrostide du Canada (*Calamagrostis canadensis*), d'eupatoire maculée (*Eutrochium maculatum var. maculatum*) et de scirpe fluviatile (*Bolboschoenus fluviatilis*) se démarquent tout de même. Des saules arbustifs forment aussi de petits massifs par endroits sur cet étage du marais. Cet étage n'est pas aussi large (+ ou - 20 m).

Il présente plusieurs signes d'érosion apparente avec des zones dénudées de végétation. De plus, un muret de soutènement à l'ouest de l'ensemble a fait disparaître la communauté végétale de cet étage, remplacée par un milieu perturbé.

Figure 17. Schorre supérieur

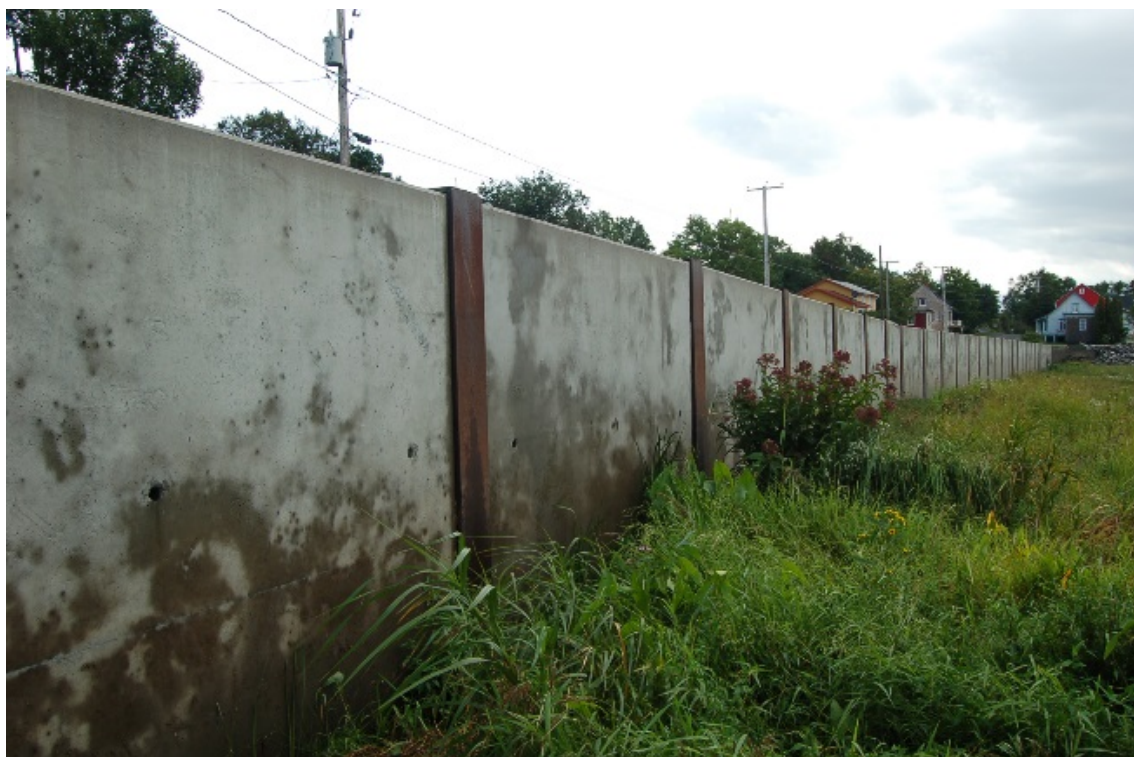
Un lobe transgressif de sable et de galets changeant la lithologie ainsi que de l'érosion par réflexion des vagues à la base d'un muret de soutènement (**Figure 19**) amène des perturbations et une flore différente.

Figure 19. Muret de soutènement.

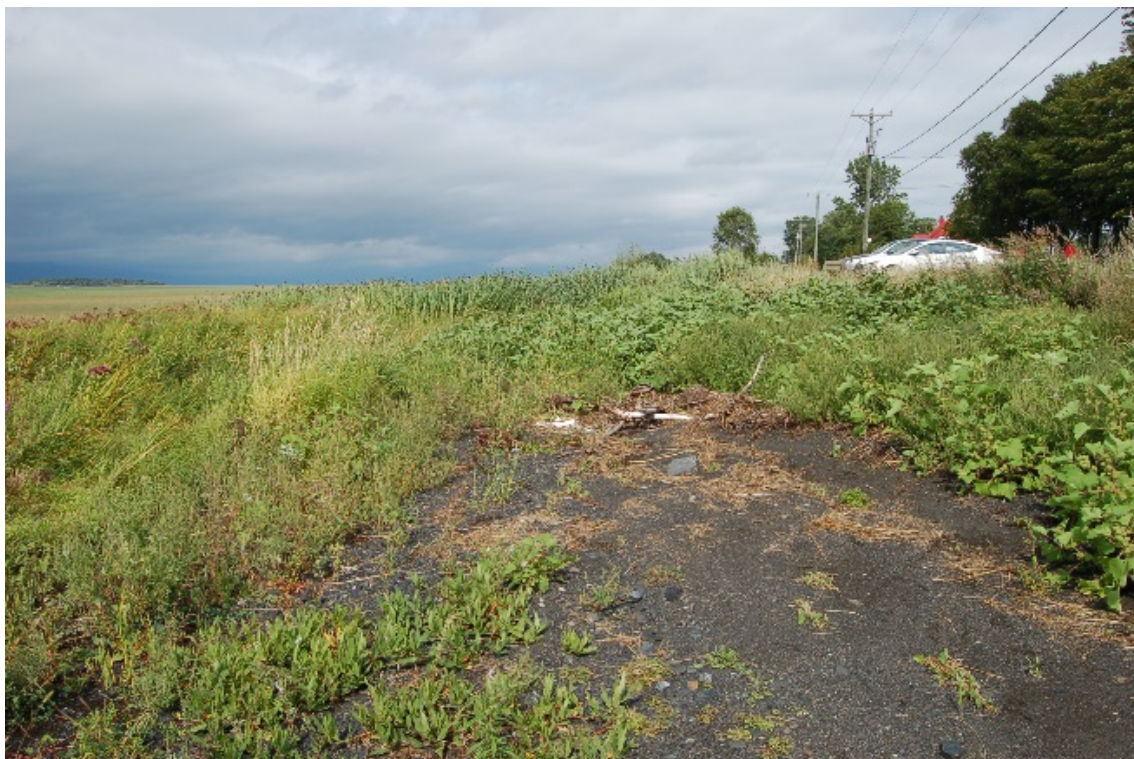
De fait, une communauté végétale de milieu perturbé, adventive et de sol mésique et minéral remplace la communauté végétale facultative des milieux humides (**Figure 20**) comme : le roseau commun (*Phragmites australis subsp. australis*), l'asclépiade commune (*Asclepias syriaca*), lampourde glouteron (*Xanthium strumarium*), le tussilage pas-d'âne (*Tussilago farfara*), l'armoise vulgaire (*Artemisia vulgaris*), etc. C'est d'ailleurs dans cette zone que la plus grande abondance de plantes exotiques envahissantes comme le roseau commun (*Phragmites australis subsp. australis*), la salicaire commune (*Lythrum salicaria*) et l'alpiste roseau (*Phalaris arundinacea*) est remarquée. La salicaire commune (*Lythrum salicaria*) est aussi retrouvée sur le schorre supérieur jusqu'à la limite de la zone de transition avec le schorre inférieur sur l'affleurement rocheux au niveau de la ligne de rivage. Cet ensemble est le milieu le plus perturbé de l'aire étudié, avec la présence de plantes exotiques envahissantes, l'érosion créée par le muret de soutènement et les lobes transgressifs.

Figure 20. Haut marais, zone perturbée

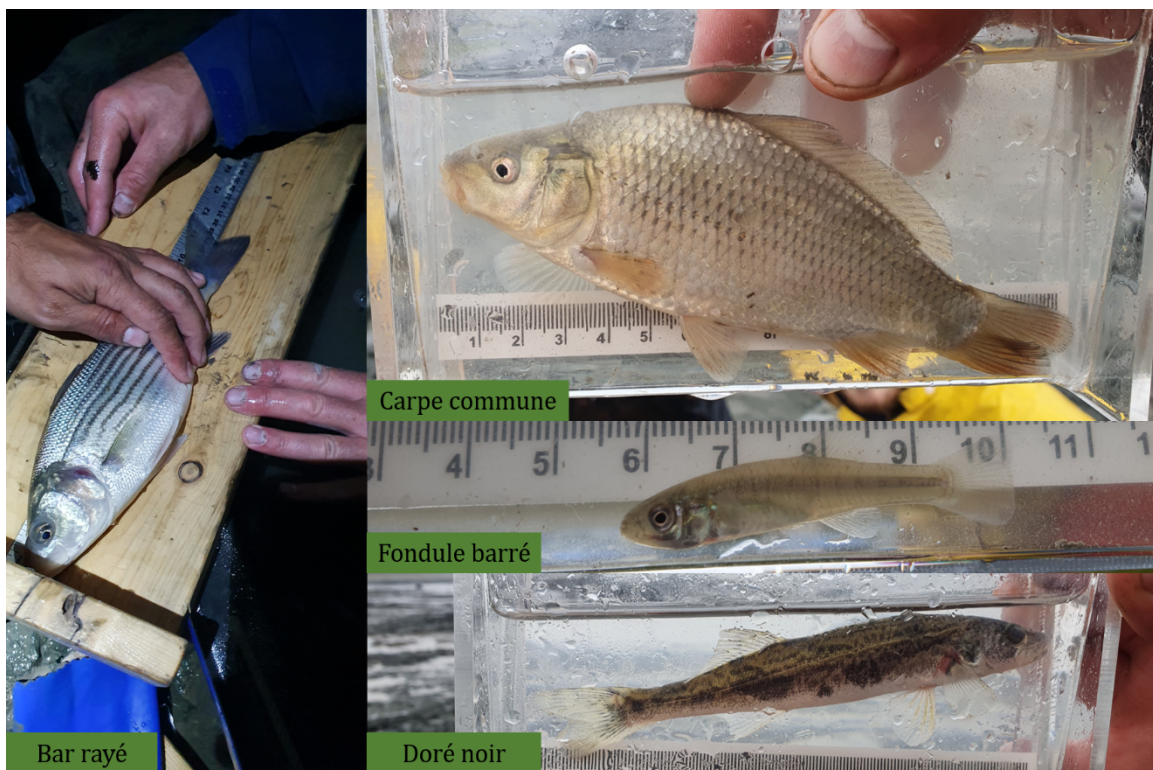
Figure 21. Quelques espèces de poissons capturés lors de l'inventaire, septembre 2019.

Lors de l'inventaire ichtyologique, un total de 1 148 poissons furent capturés. De ce nombre de poissons, une quantité impressionnante d'espèces fut identifiée avec un total de 11 espèces (Figure 21). Les inventaires à l'aide du verveux ont permis de capturer un plus grand nombre de poissons qu'à la senne. Les traits de senne furent difficiles à réaliser puisque la végétation était dense et haute en plus d'avoir un substrat vaseux et mou. L'espèce capturée en plus grand nombre dans la senne est le bar rayé alors qu'au verveux c'était plutôt le baret (Figure 22).

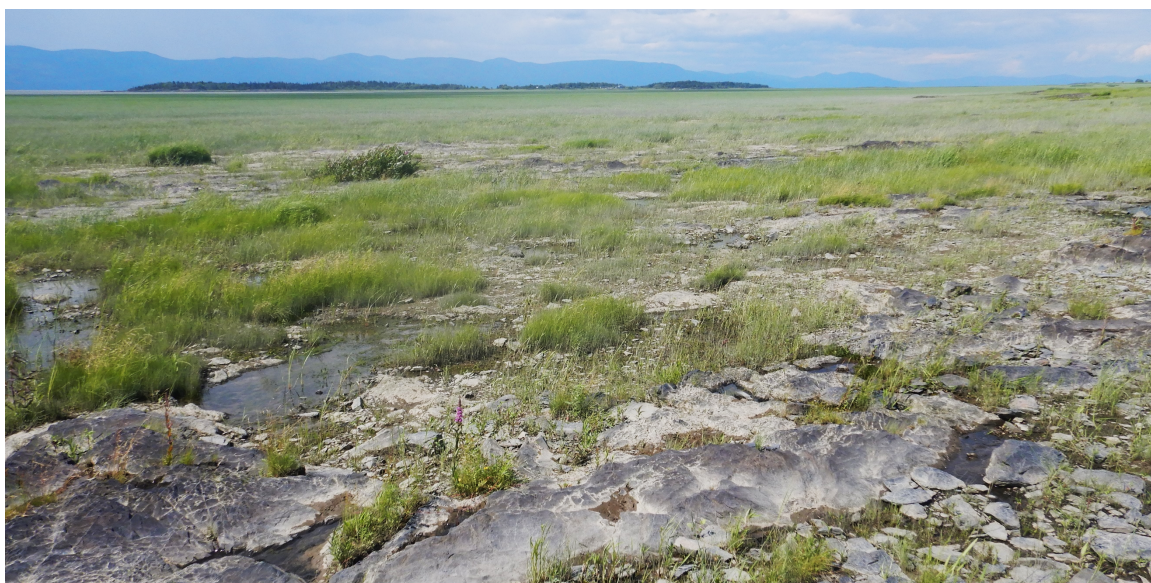
Figure 25. Roches sédimentaires affleurant par endroits sur la batture à proximité du Bateau Ivre.

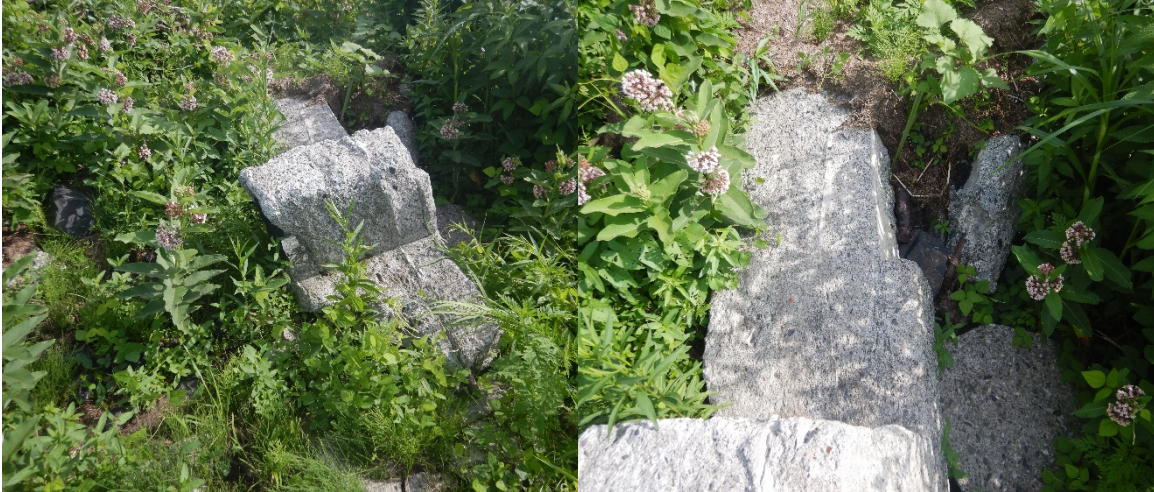
La présence de plusieurs gros déchets de béton et métalliques démontre que la zone de restauration projetée a été utilisée par le passé comme dépotier clandestin. Cependant aucun des déchets recensés ne laisse présager qu'il peut y avoir une possible contamination en vigueur sur le site. Il sera donc important de ramasser tous les gros déchets avant de commencer à travailler sur la végétation de la prairie humide du marais (Figure 30). De la machinerie sera sans doute utilisée pour sortir les gros déchets qui se trouvent tous en bas du talus et donc à proximité de la route.

Figure 30. Gros déchets de béton et métalliques présents sur la zone de restauration projetée

- Nettoyer le site et retirer tous les gros déchets présents (béton et métaux) ;
- Revégétaliser les zones dégradées sur l'étage supérieur du marais pour assurer un habitat du poisson riche et productif ;
- Contrôler et éradiquer la colonie de roseaux communs pour augmenter la biodiversité.

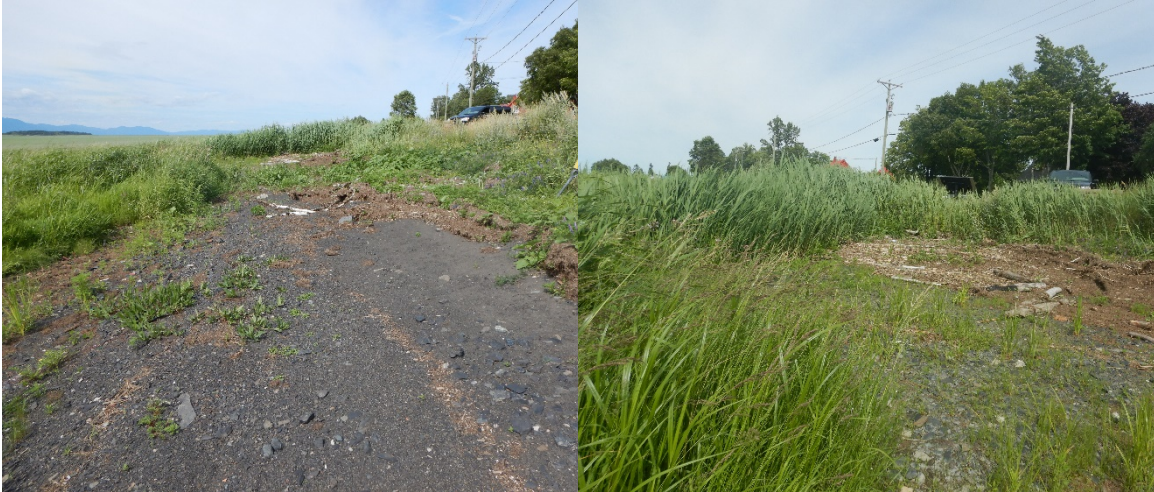
Figure 31. Colonie de roseaux communs aperçue à partir de la plage, sur la zone de restauration projetée à l'île aux Grues.

Le roseau commun ou phragmite est une plante exotique envahissante qui colonise et empiète sur la prairie humide du marais aux dépens d'autres espèces floristiques indigènes (Figure 301). Dans l'objectif de freiner la progression du roseau commun et de sa colonie (environ 373 m²) qui est très compétitrice, une méthode a été recommandée en excavant mécaniquement la colonie (Lavoie, 2019).

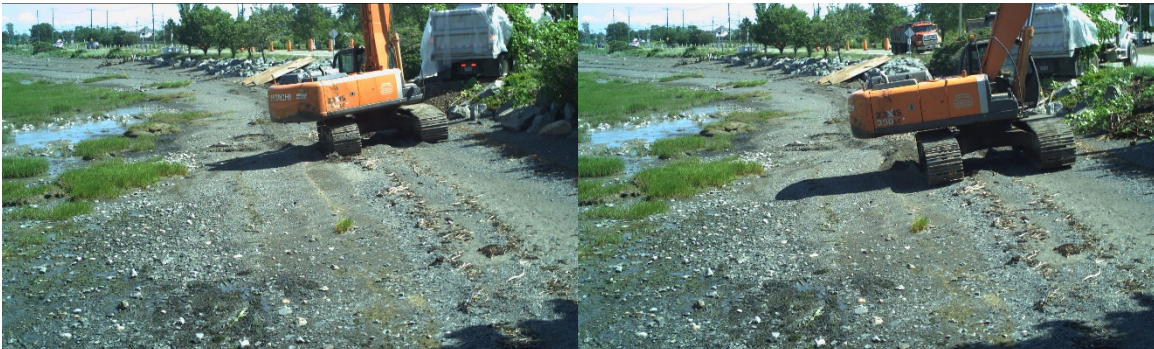
Cette méthode a déjà été utilisée par la ZIPSE sur un autre site de restauration en 2018 à Notre-Dame-du-Portage pour contrôler une colonie de renouée du Japon (Figure 302). Dans le cas du contrôle du roseau commun, la littérature indique de très bons signes quant à l'éradication définitive des colonies qui ont été contrôlées par excavation, surtout dans le cas de petites colonies comme c'est le cas sur la zone de restauration projetée à l'île aux Grues (Karathanos, 2015).

Figure 32. Excavation d'une colonie de renouée du Japon en 2018, Notre-Dame-du-Portage

Le trou sur la zone de restauration projetée sera par ailleurs remblayé avec un sédiment similaire à celui excavé. Une revégétalisation sera ensuite réalisée dans la zone du remblai à l'aide d'arbustes indigènes. La technique de revégétalisation est expliquée dans le chapitre ci-après. À la suite de l'extraction, la revégétalisation peut parfois être difficile. Le sol ramené à la surface est souvent moins intéressant. Il peut être difficile de faire un couvert végétal dense rapidement dans ces conditions. Il est prudent de prévoir un suivi et des retouches de revégétalisation sur quelques années (comm. Perso. Sam Karathanos).
