# Restauration des habitats côtiers de l'Anse-du-Portage, Notre-Dame-du- Portage

## Suivis 2019 - Jalon 3

Mars 2020

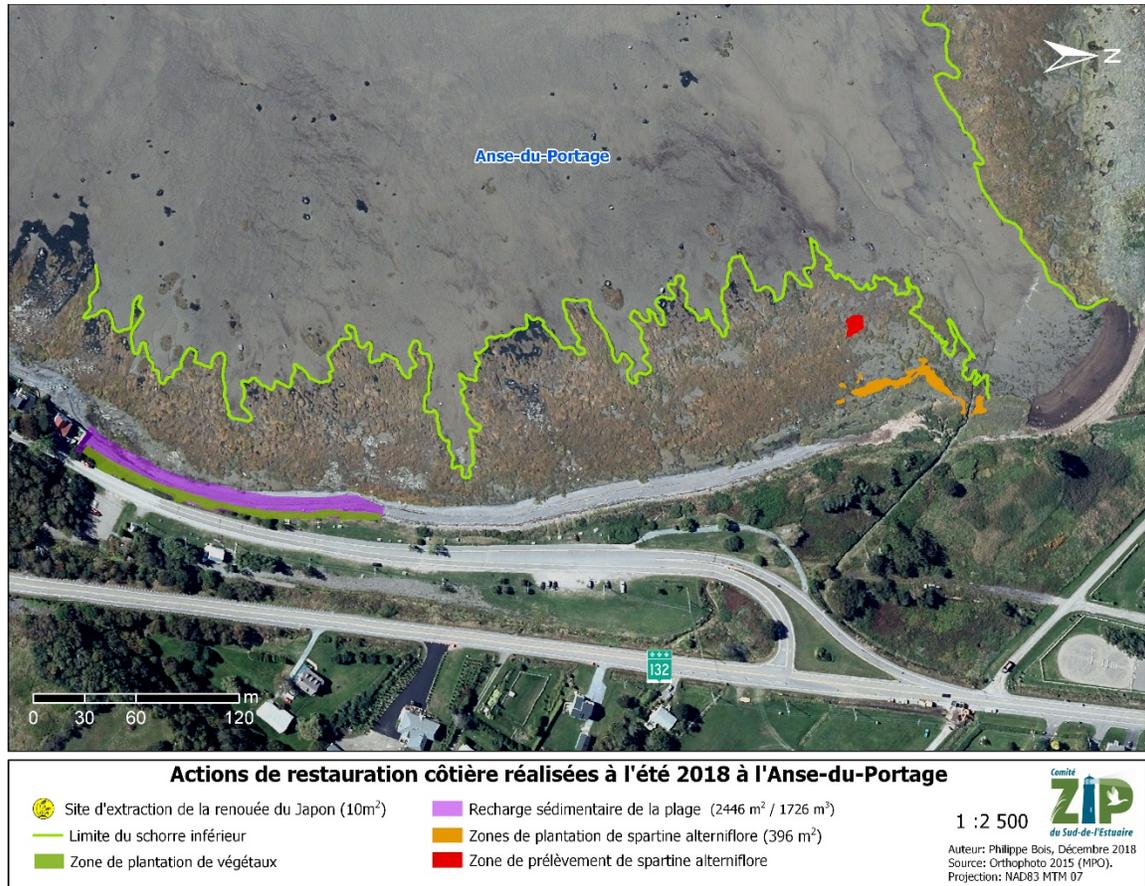
Plusieurs actions de restauration furent mises en place au printemps et à l'été 2018 afin de restaurer la plage et le marais de Notre-Dame-du-Portage (Quintin et coll. 2019) (Figure 2). Une transplantation de spartine alterniflore dans le schorre inférieur du marais a permis de restaurer une zone dégradée de 396 m<sup>2</sup>. Aussi, une recharge sédimentaire d'un volume de 1 726 m<sup>3</sup> fut réalisée sur la plage de l'Anse-du-Portage et une plantation de 15 400 plants fut effectuée sur celle-ci. L'extraction d'une colonie de renouée du Japon présente dans le talus enroché fut également réalisée.

**Figure 2.** Actions de restauration réalisées au printemps et à l'été 2018

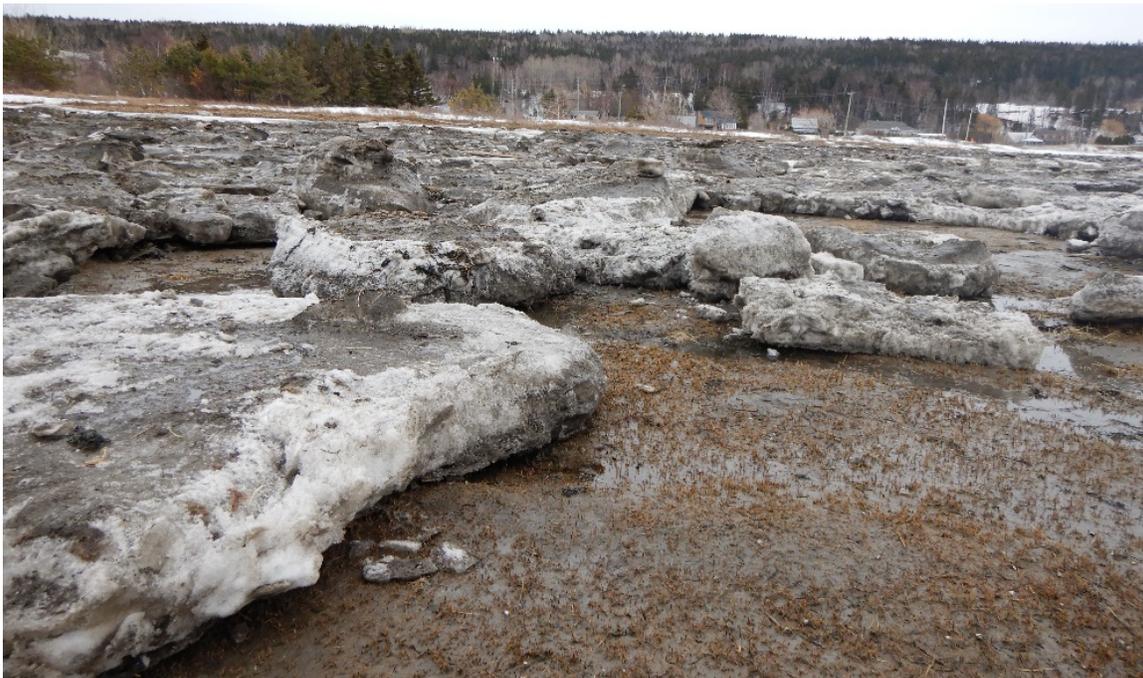
**Figure 3.** Début du retrait des glaces en avril 2019

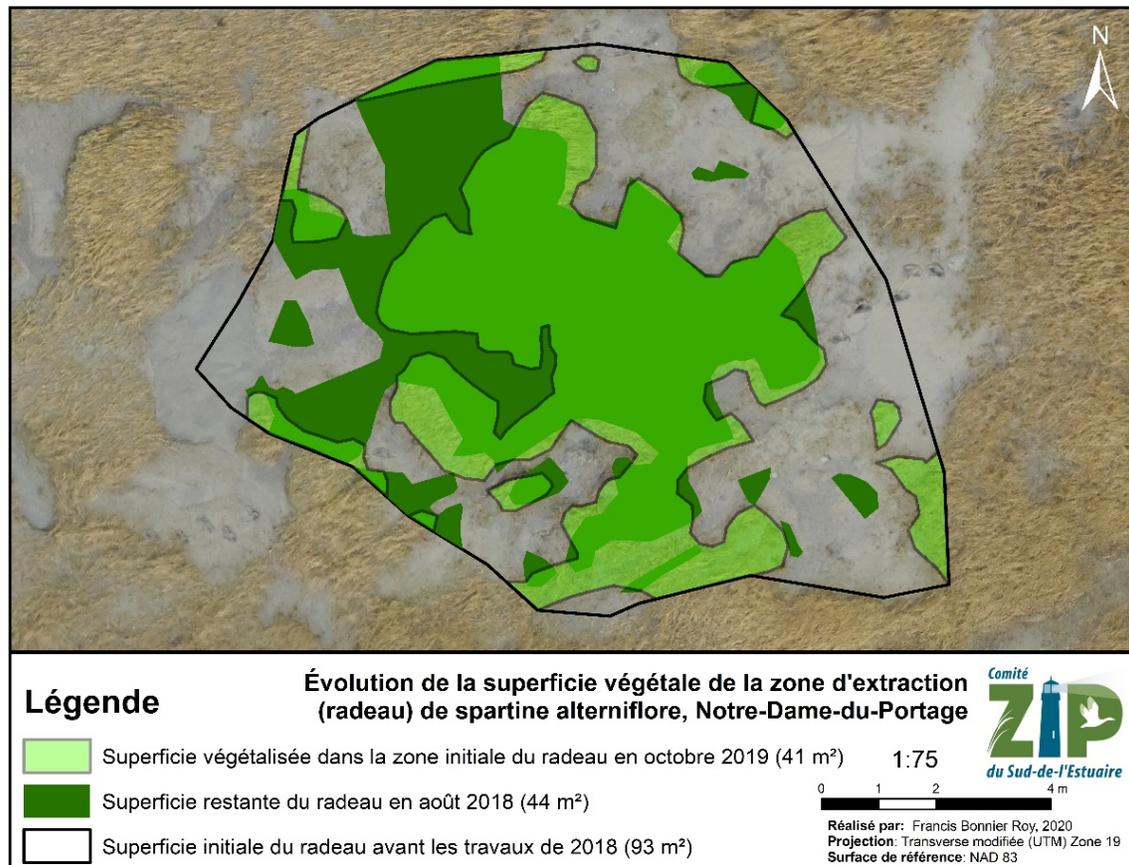
Pour ce qui est de l'évolution entre 2018 et 2019 du radeau de schorre inférieur qui fut utilisé comme banc donneur, sa superficie n'a pas beaucoup changé. À la suite des travaux de restauration, sa superficie a été évaluée à 44 m<sup>2</sup> tandis qu'en 2019, celle-ci faisait plutôt 41 m<sup>2</sup>. On remarque que la végétation entre 2018 et 2019 fut remaniée, probablement par les glaces ayant donc fait subir une légère perte de 7 % de la superficie du radeau (Figure 4).

**Figure 4.** Suivi de la reprise végétale, zone d'extraction, 2018 et 2019

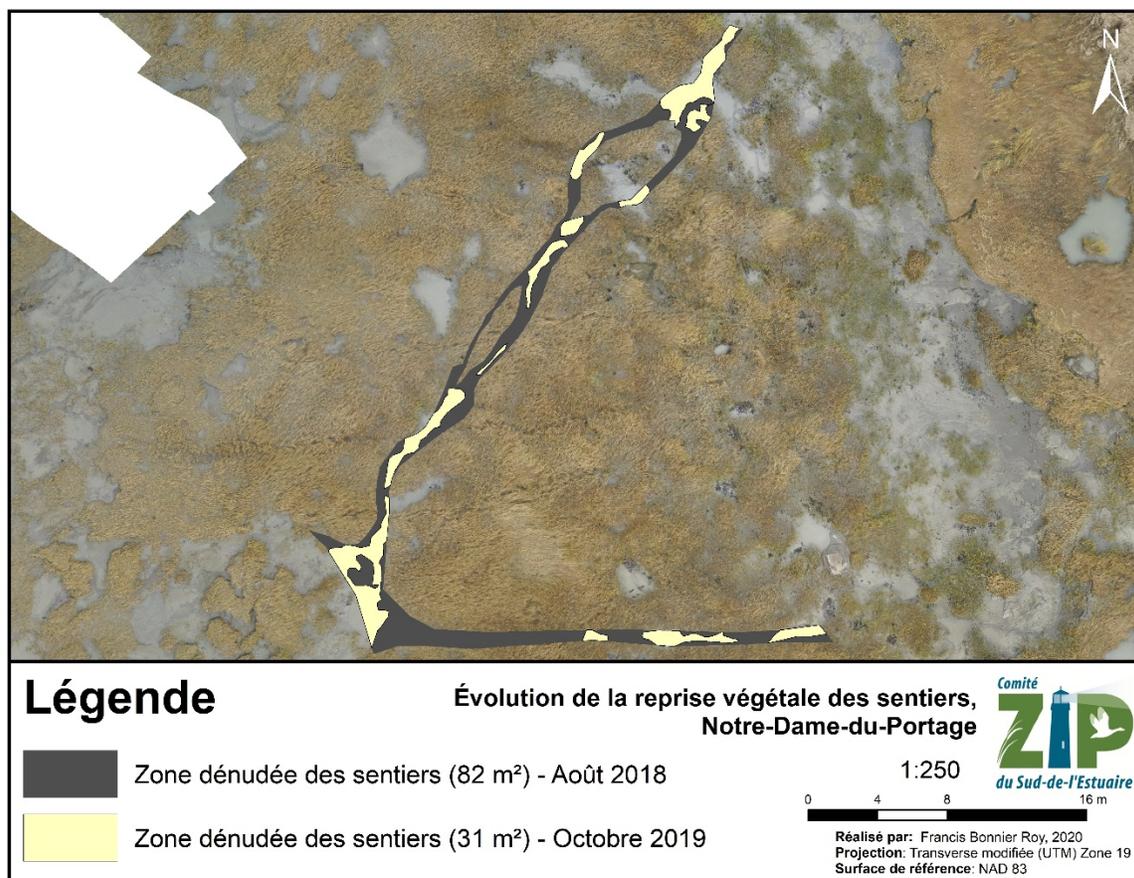
En ce qui concerne les sentiers qui furent utilisés lors des travaux de plantation pour se déplacer entre la zone d'extraction et la zone de plantation, ils ne sont pratiquement plus visibles. En effet, la végétation a rapidement repris place puisque sur la totalité de la superficie dénudée (82 m<sup>2</sup>) créée par les sentiers en 2018, 61 % furent comblés par la végétation avoisinante en 2019, laissant seulement 31 m<sup>2</sup> de sol dénudé (Figure 5).

**Figure 5.** Suivi de la reprise végétale, sentiers, 2018 et 2019

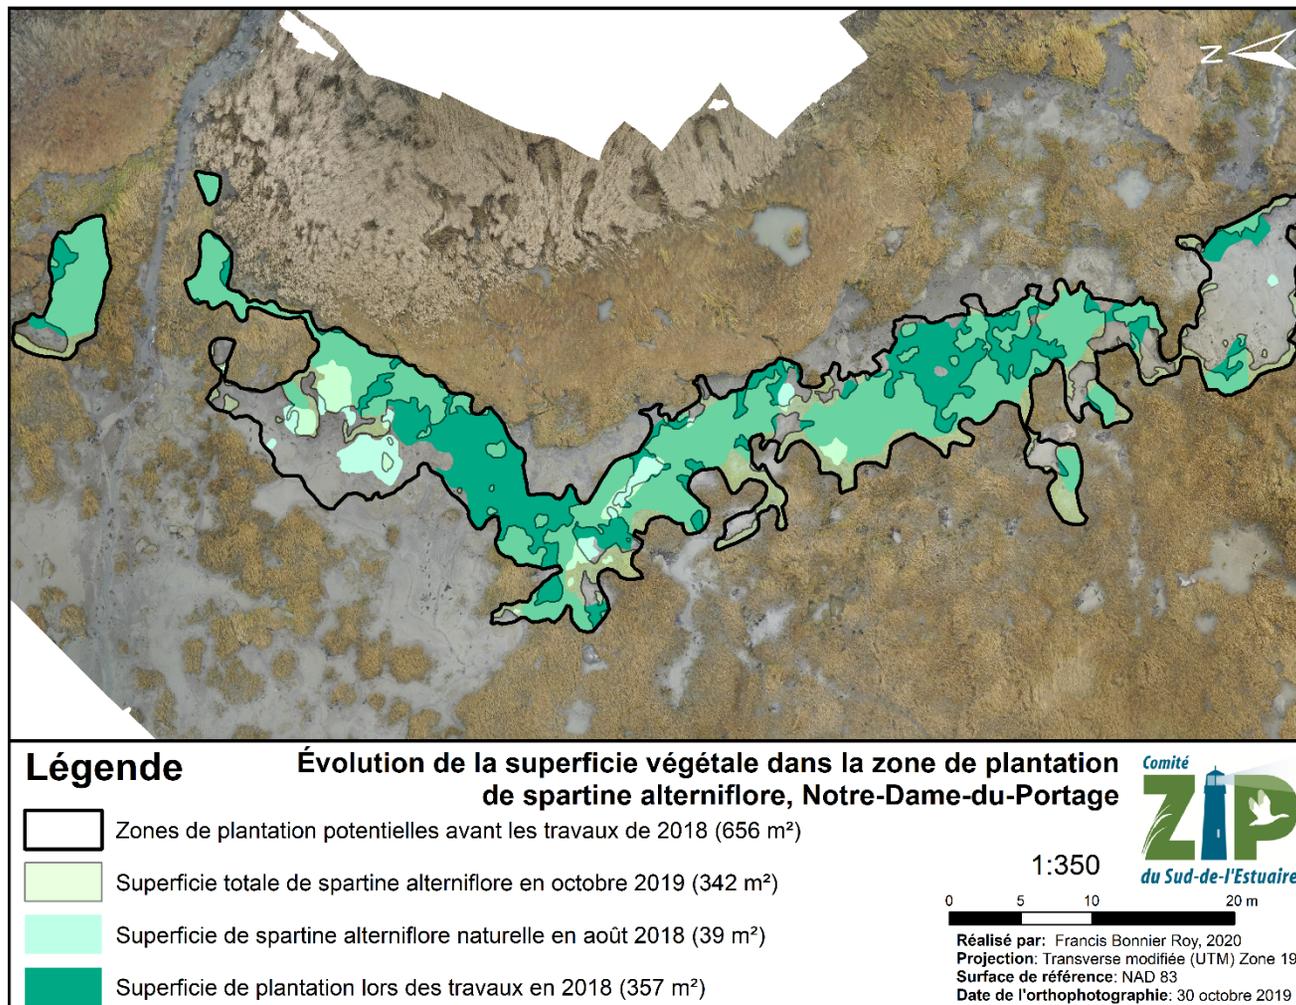
Dans la zone de plantation du marais, l'hiver 2019 fut plus rude à cet endroit puisqu'il a été grandement perturbé par les glaces (Figure 6). Cependant, une perte de superficie de seulement 13 % fut notée lors de l'analyse surfacique de la végétation du schorre inférieure dans l'étendue globale d'intervention (656 m<sup>2</sup>). La superficie couverte par la spartine alterniflore restaurée en 2018 était de 396 m<sup>2</sup> (357 m<sup>2</sup> de spartine alterniflore plantée et 39 m<sup>2</sup> de végétation naturelle) tandis que la superficie végétalisée en octobre 2019 fut estimée à 342 m<sup>2</sup>. Il est à noter que sur le levé d'octobre 2019, il n'était plus possible de faire la différence entre la spartine alterniflore naturelle et celle transplantée en 2018 lors des travaux. Ensuite, la portion centrale et une autre plus à l'ouest furent celles qui ont été le plus touchées par l'arrachement et l'érosion glacielle. Par contre, dans les zones où les glaces ont moins affecté la plantation, les unités de plantation de spartine ont pris de l'expansion pour donner des zones complètement végétalisées.

**Figure 6.** Suivi de la reprise végétale de la transplantation de spartine alterniflore, 2018 et 2019

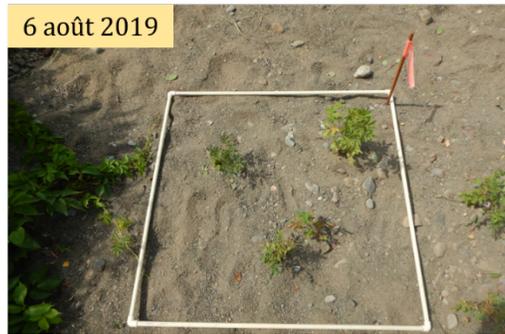
**Figure 7.** Parcelle de suivi de rosier

Tout comme pour la première année de suivi, les neuf parcelles d'élyme des sables et les deux parcelles de rosiers furent suivies. Cependant, le suivi fut réalisé une fois par saison et non mensuellement soit le 23 mai et le 6 août 2019 (Figure 7).

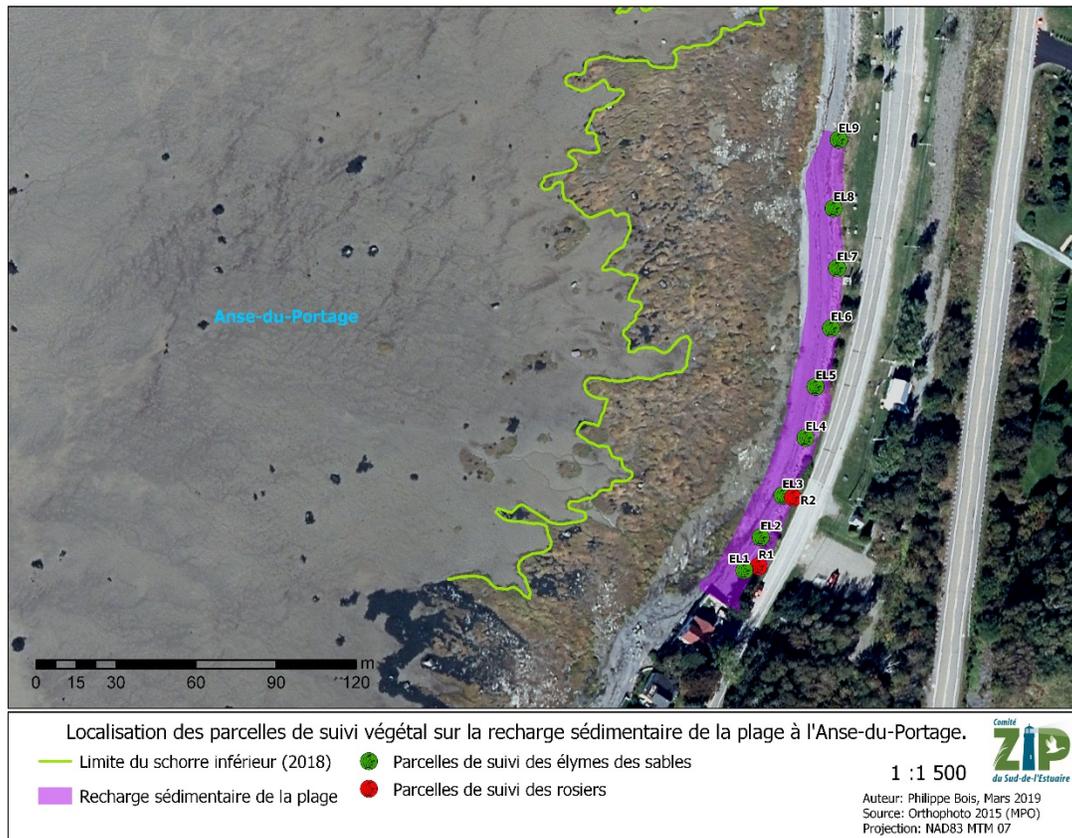
Pour chaque suivi de parcelle, plusieurs données étaient récoltées soit : le nombre de plants, la hauteur de cinq plants aléatoires, le pourcentage de recouvrement, une photo de la parcelle et l'état général de celle-ci (Figure 8).

**Figure 8.** Emplacement des parcelles de suivi sur la plage (Quintin et coll., 2019)

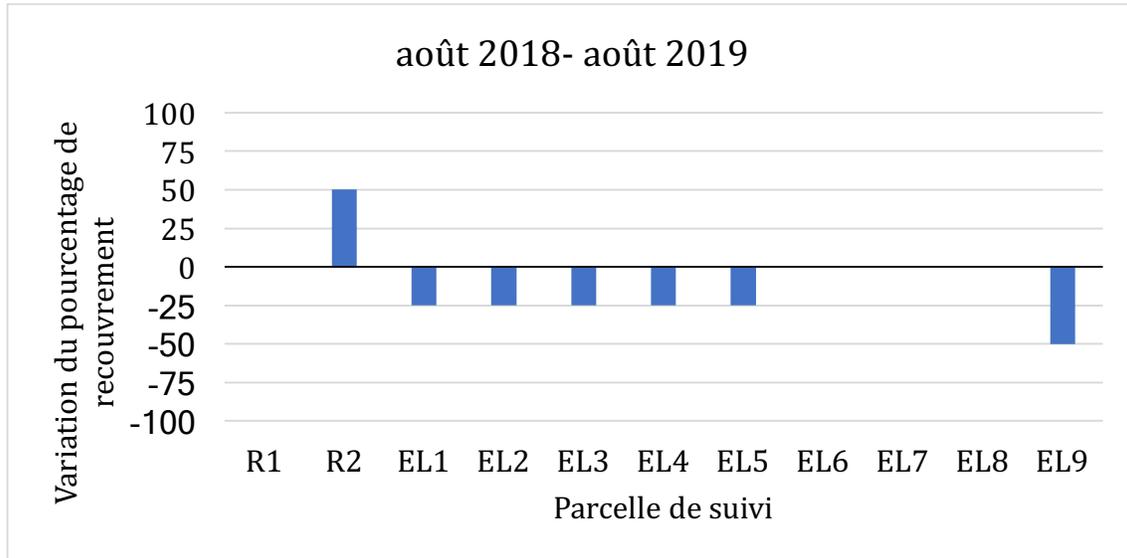
Le pourcentage de recouvrement des parcelles de suivi, en général, est demeuré inchangé (R1, EL6, EL7, EL8) ou a légèrement diminué (EL1, EL2, EL3, EL4, EL5, EL9) sauf pour la parcelle R2 où une augmentation fut notée (Figure 9). L'été 2019, qui fut très sec, pourrait expliquer la légère baisse du pourcentage de recouvrement. En effet, les parcelles pleinement exposées au soleil semblent avoir été davantage affectées que celles ayant bénéficié d'ombrage par les arbres.

**Figure 9.** Variation du pourcentage de recouvrement entre août 2018 et août 2019

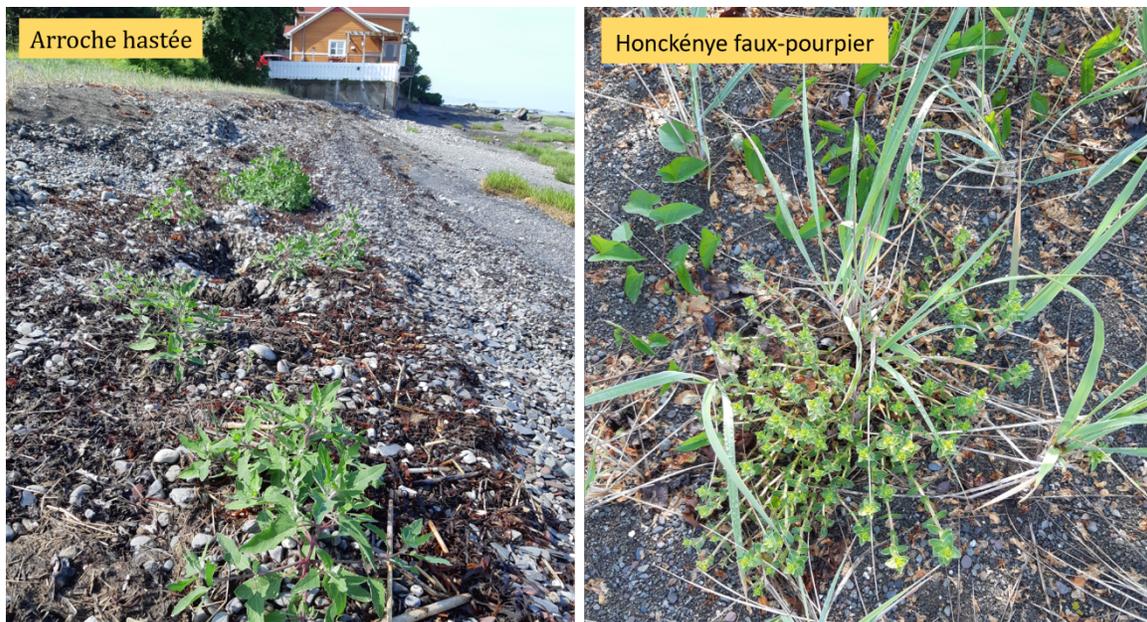
**Figure 10.** Nouvelles espèces de plantes présentes sur la recharge sédimentaire.

Toutefois, malgré la légère diminution du pourcentage de recouvrement, très peu de mortalité fut notée au niveau des parcelles (10,3 %) et l'apparition de nouvelles pousses fut observée sur l'ensemble de la recharge. L'apparition de nouvelles espèces de plantes de bord de mer fut également observée pour la première fois en 2019, tel que l'arroche hastée et la honckénye faux-pourpier ( **Figure 10**).

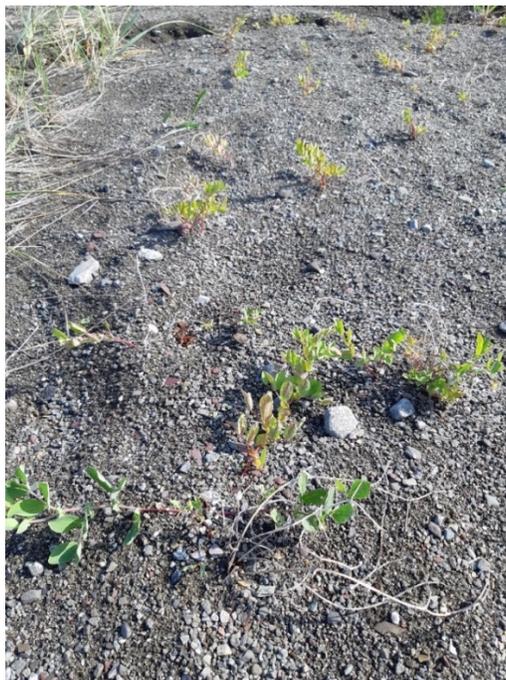
**Figure 11.** Reprise végétale de la plantation expérimentale de gesse maritime.

Fait intéressant, la plantation expérimentale de gesse maritime dont nous avons cru un échec en 2018 est finalement ressortie en 2019. Les quelques plants qui avaient été plantés sont tous ressortis sur la recharge sédimentaire (Figure 11). Ces nouvelles espèces, ajoutées à l'élyme des sables et au rosier inerme, agrémentent de manière positive la biodiversité végétale du site, et ce, en seulement 1 an après les travaux.

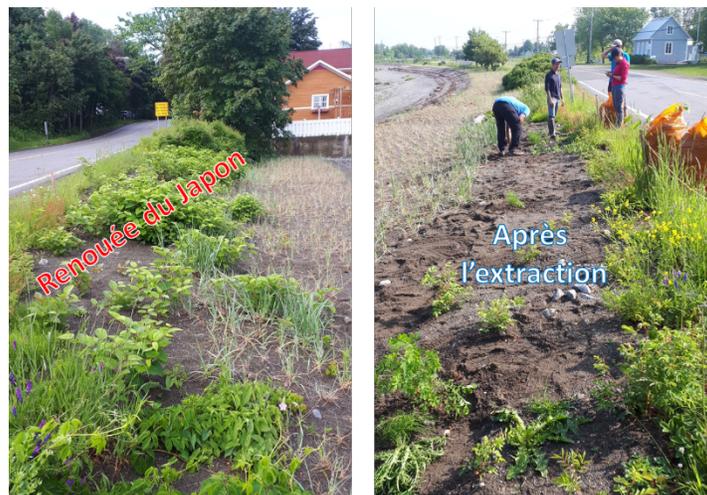
Un suivi de la renouée du Japon fut réalisé plusieurs fois au cours du printemps, de l'été et de l'automne (Figure 12). À chaque visite du site, tous les tiges, feuilles et systèmes racinaires étaient soigneusement extraits à l'aide de gants et de petites truelles et déposés dans des sacs de poubelle pour être acheminés au site d'enfouissement. Le site fut visité une à deux fois par mois entre mai et octobre 2019 dans l'idée de limiter la propagation de cette plante exotique envahissante. De plus, au printemps 2020 une formation sur l'extraction de la renouée du Japon est prévue avec des employés de la municipalité de Notre-Dame-du-Portage afin d'assurer la pérennité du contrôle sur le site pour les prochaines années.

**Figure 12.** Renouée du Japon avant et après son extraction le 2 juillet 2019

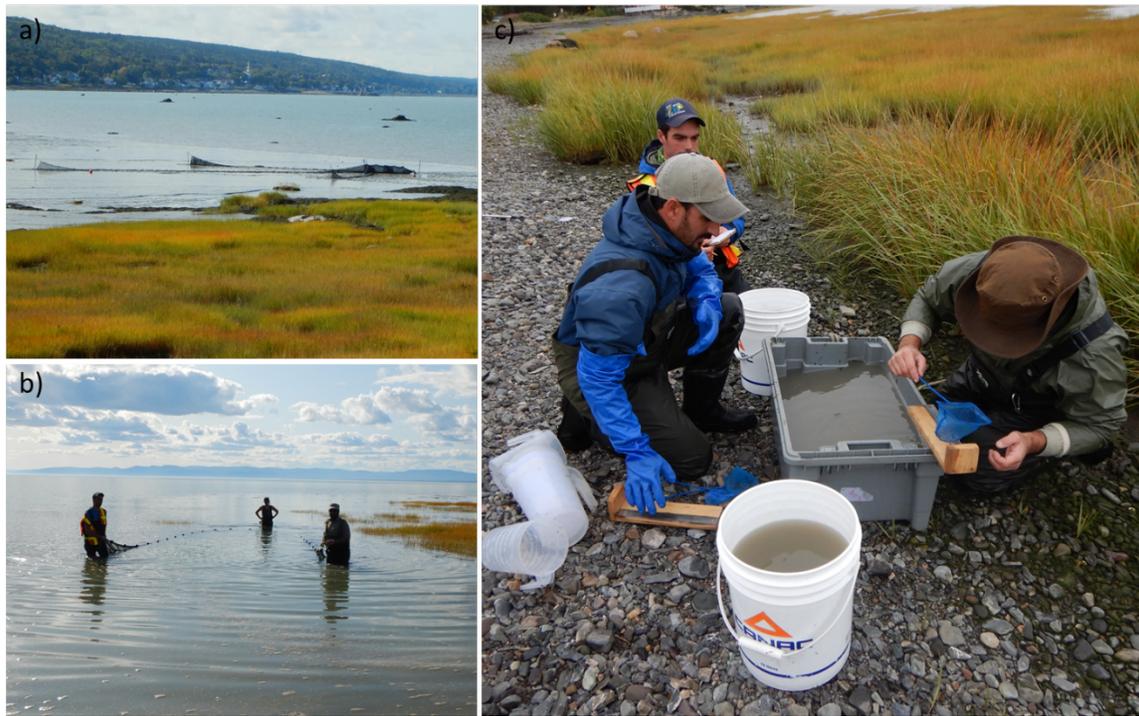
À chaque marée basse, les poissons capturés dans le verveux furent dénombrés, identifiés et des mesures sur 30 individus par espèce choisis aléatoirement ont été prises. Par la suite, tous les poissons furent relâchés lors de la marée montante. De plus, trois sessions de traits de senne furent également réalisées le long de la rive à marée haute. La technique d'identification utilisée fut la même que pour les

**Figure 14.** Engins de pêche pour l'inventaire ichthyologique. a) Verveux installé au large de la pointe du Ha ! Ha ! b) Trait de senne à marée haute dans le marais à spartine alterniflore. c) Identification des espèces après un trait de senne

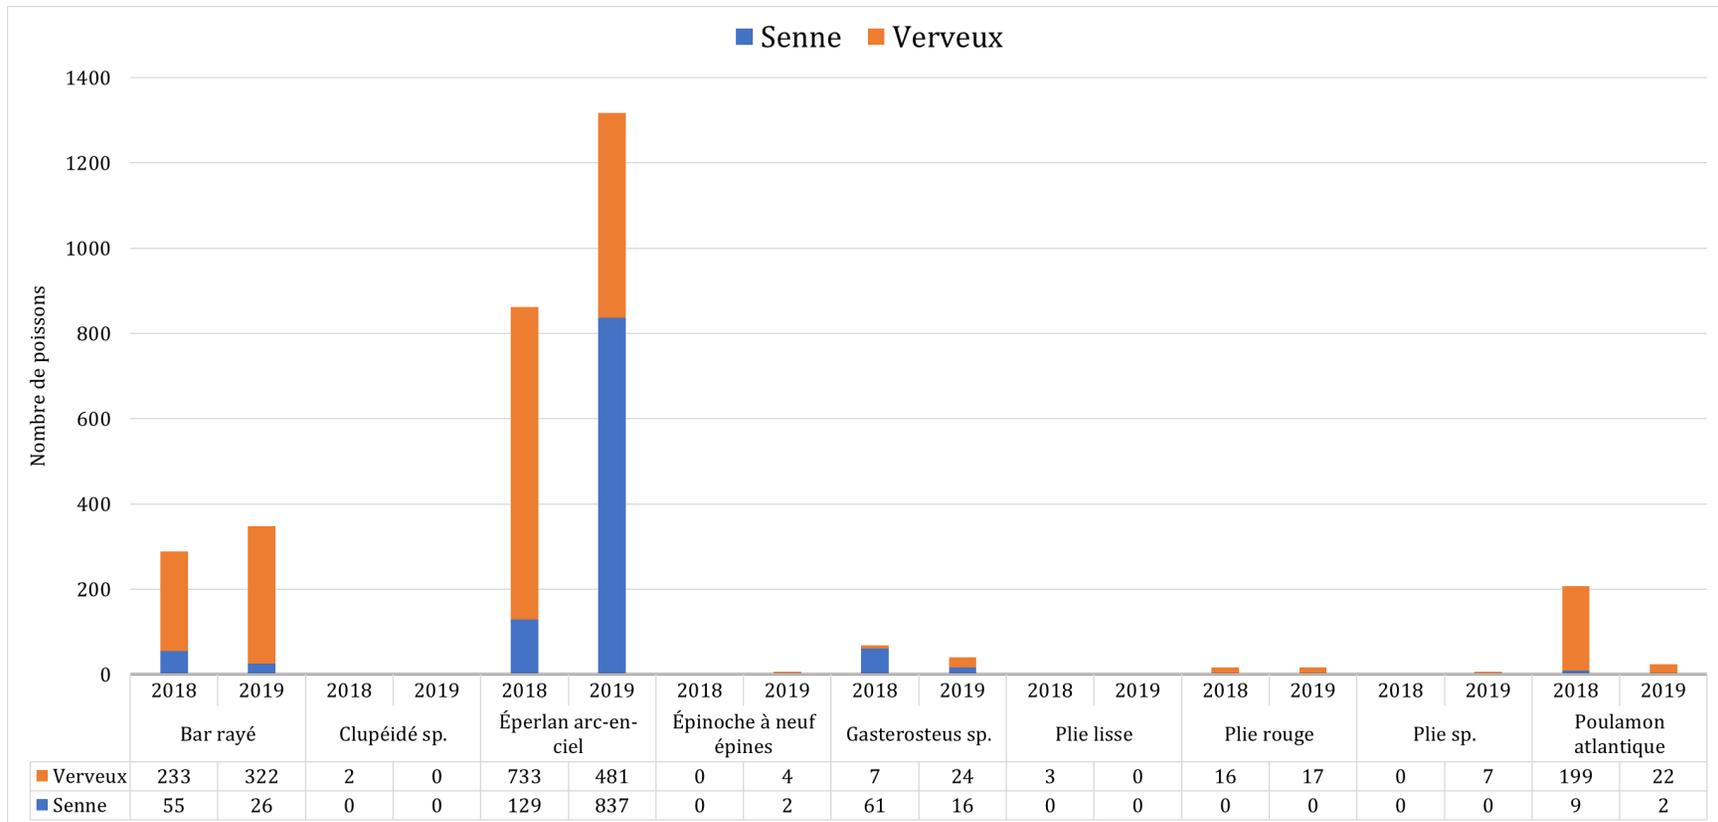
Pour le poulamon Atlantique, un moins grand nombre fut pêché qu'en 2018. Seulement 24 poissons furent capturés comparativement à 208 en 2018 (Figure 16). Toutefois, la taille de ceux-ci était un peu plus grande avec une moyenne de 18,54 cm contre 15,53 cm en 2018 (Tableau 4).

Un nombre semblable à l'inventaire de 2018 de bar rayé fut capturé, soit 348 poissons (Figure 16). Il y avait peu de variation dans la taille des poissons capturés lors de l'inventaire. Ceux-ci étaient au stade juvénile de leur cycle de vie, tout comme ceux capturés en 2018 (Tableau 4). Tout comme l'éperlan arc-en-ciel, le bar rayé est suivi

**Figure 16.** Comparaison du nombre de poissons capturés à la senne et au verveux entre 2018 et 2019.

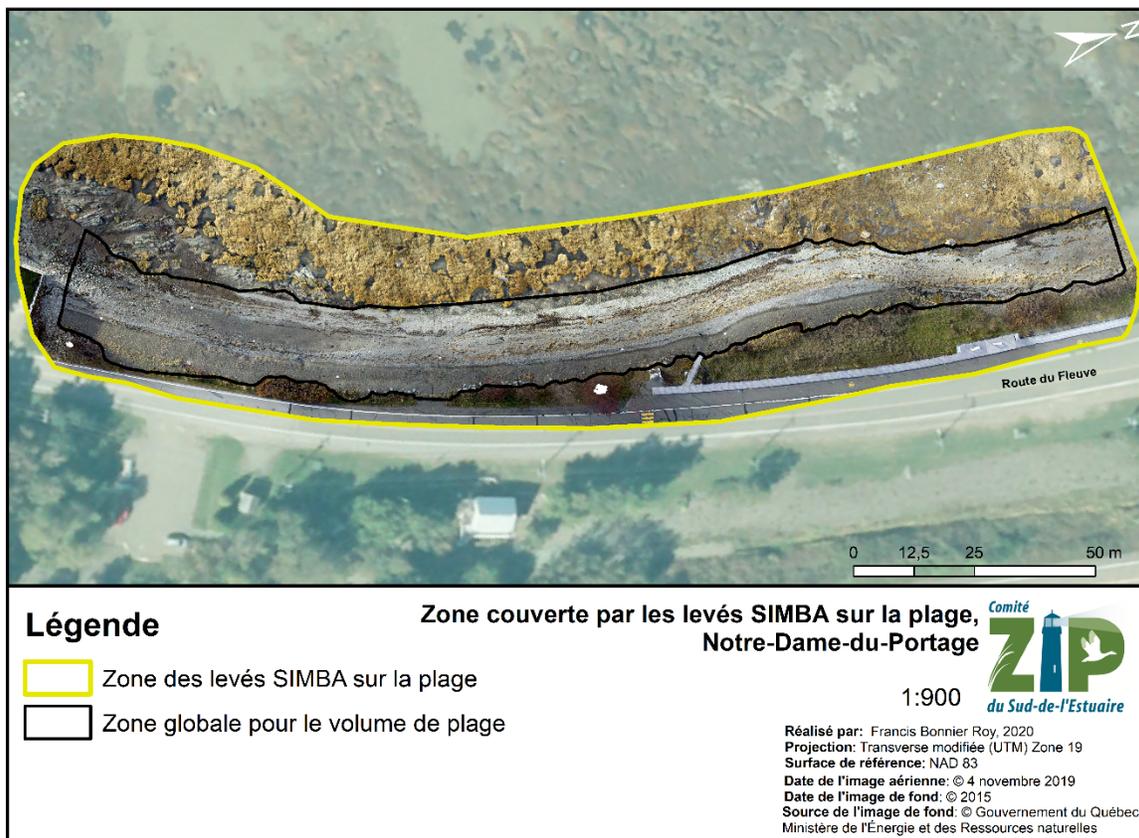
Afin d'obtenir un suivi géomorphologique adéquat de la zone d'intervention sur la plage pour cette deuxième année de suivi, deux levés d'imagerie aérienne ont été effectués à partir de la plateforme SIMBA (voir la section Levé d'imagerie aérienne du rapport Bonnier Roy et coll., 2018). Un levé a été réalisé le 24 avril 2019 et un 2<sup>e</sup> fut réalisé le 4 novembre 2019. La zone couverte par les levés en 2019, comme en 2018, est de 10 264 m<sup>2</sup> et comprend l'ensemble de la plage où a eu lieu la recharge sédimentaire (Figure 17).

**Figure 17.** Étendue de la zone survolée par SIMBA sur la recharge sédimentaire lors des 2 levés aériens de 2019 à Notre-Dame-du-Portage.

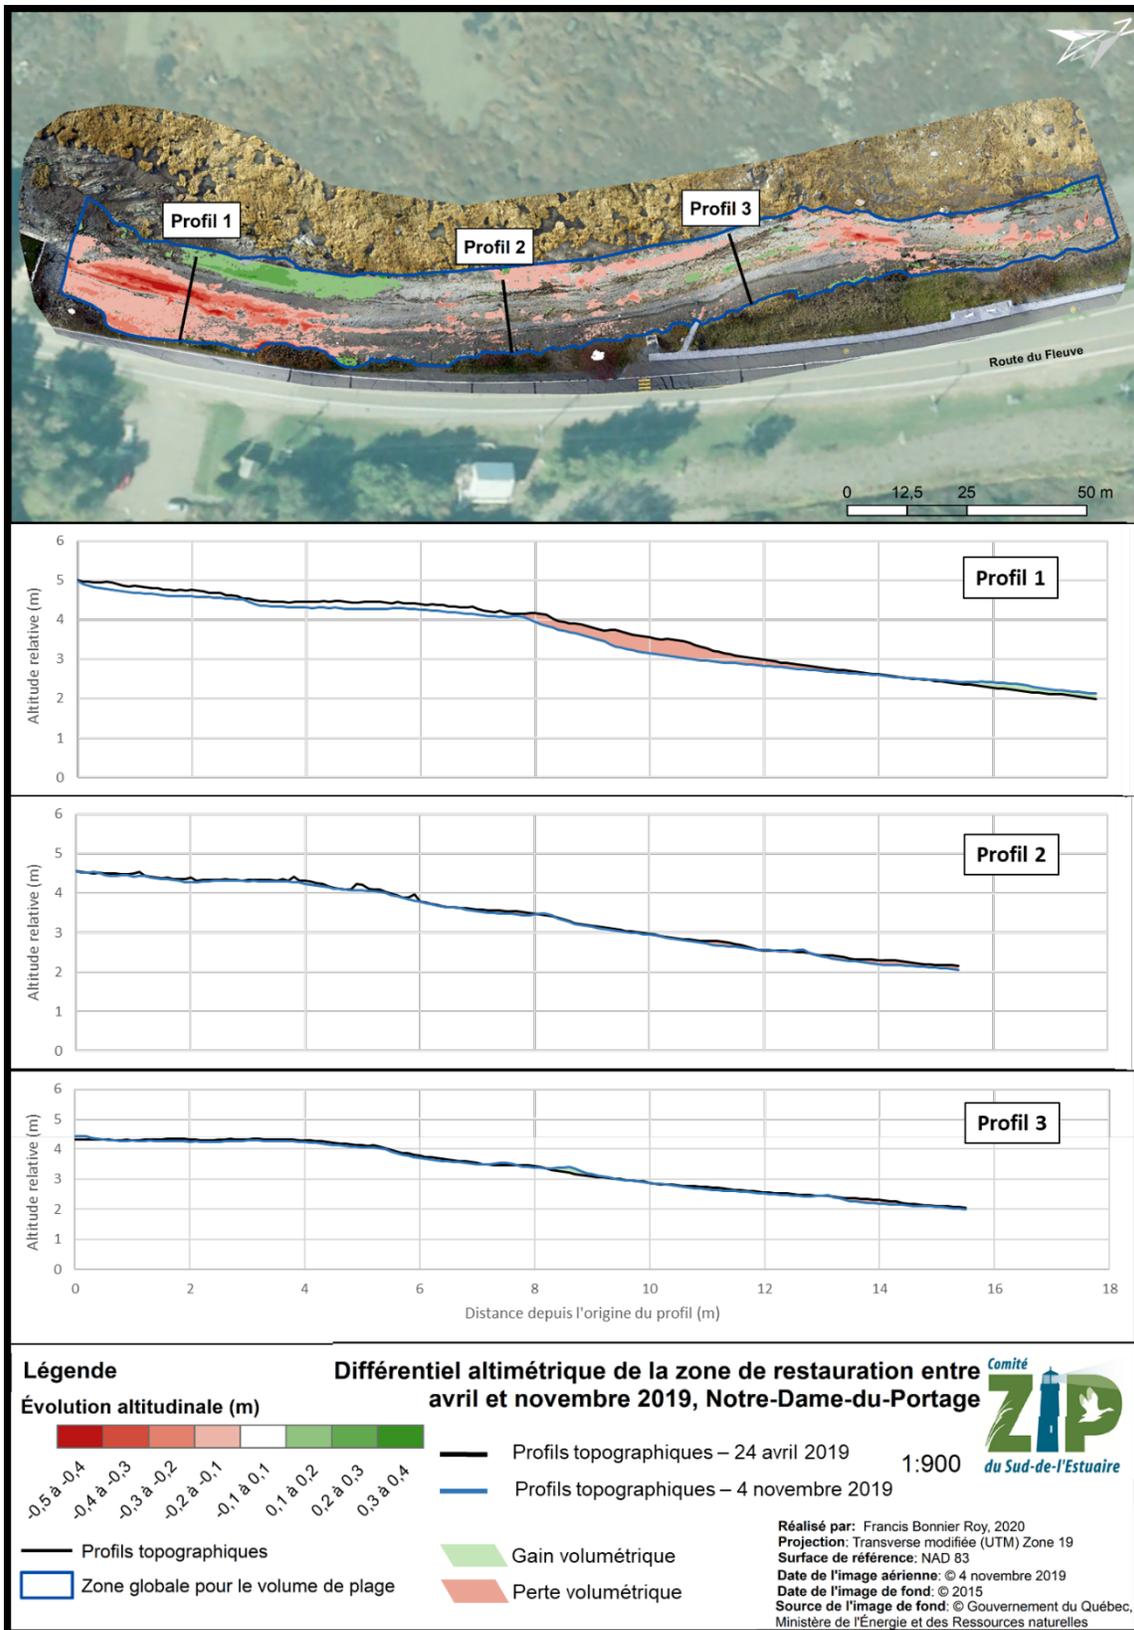
La Figure 18 présente une carte du différentiel altimétrique entre les MNE du 24 avril 2019 et le 4 novembre 2019. Cet outil visuel permet de repérer les zones d'accrétion et d'érosion entre deux levés altimétriques. Il est à noter que les valeurs du différentiel altimétrique variant entre -0,1 m et +0,1 m ne sont pas affichés d'une couleur sur la carte, car il est jugé que les valeurs de cet intervalle ne sont trop près de la marge d'erreur et pas assez significatives pour être représentées. Sous cette carte dans la même figure, 3 profils topographiques sont exposés permettant d'apprécier l'évolution de la morphologie de la plage entre ces deux levés.

En premier lieu, il est important de préciser que la zone rouge à proximité du muret de béton au sud de la recharge sédimentaire (près du profil 1) n'a pas connu réellement l'érosion comme pourrait le laisser deviner la figure. Cette zone correspond à la portion suivie du modèle ayant moins bien été calibré telle que mentionnée précédemment. Ainsi, il est possible de voir sur le profil topographique 1 que la calibration du levé de novembre 2019 est environ 0,2 m sous le levé d'avril 2019 sur le sommet de la recharge sédimentaire, situé entre 0 et 8 m depuis l'origine du profil dans le graphique P1. Toutefois, ce léger décalage n'empêche pas d'observer l'érosion altitudinale (entre -0,5 m et -0,1 m) qui s'est produite lors des ondes de tempête automnales sur la face plus abrupte de la recharge sédimentaire (entre 8 et 13 m sur le graphique P2). Autre fait intéressant, il est possible de voir une accumulation sédimentaire (entre +0,1 m et +0,4 m) qui s'est faite en bas de la plage près de la flexure située entre le profil 1 et 2. Grâce à la Figure 19 qui affiche le déplacement de la flexure entre les deux levés, un élargissement de la plage s'est produit, confirmé par un déplacement de cette limite de 2 m vers le large. Ainsi, ces éléments démontrent que les sédiments érodés de la recharge n'ont pas été entièrement déplacés hors du site par la dérive littorale, mais simplement redistribuée au bas de la pente.

Plus au centre et au nord de la zone étudiée, quelques signes d'érosion sont visibles entre le profil 2 et 3 (entre -0,3 m et -0,1 m), surtout près de la flexure ainsi qu'une portion au nord du profil 3 à la fin de la recharge sédimentaire (entre -0,5 m et -0,1 m). D'ailleurs, sur ces deux profils topographiques, peu de changement altitudinal a été remarqué contrairement au profil 1. Le déplacement de la flexure au centre et au sud de la recharge sédimentaire montre que la plage s'est rétrécie en moyenne de -2 m. Ceci peut être expliqué par un phénomène naturel saisonnier qui implique qu'à l'automne, les sédiments sont poussés par les vagues vers la plage ce qui fait augmenter sa pente, elle prend de la hauteur et réduit en largeur. Au printemps, les glaces ont pour effet de remanier les sédiments de la plage ce qui peut affecter la flexure lui donnant un aspect moins bien linéaire, qui sera retravaillé par les vagues durant l'été.

**Figure 18.** Différentiel altimétrique de la zone de recharge sédimentaire et 3 profils topographiques de plage pour les levés SIMBA du 24 avril et du 4 novembre 2019.

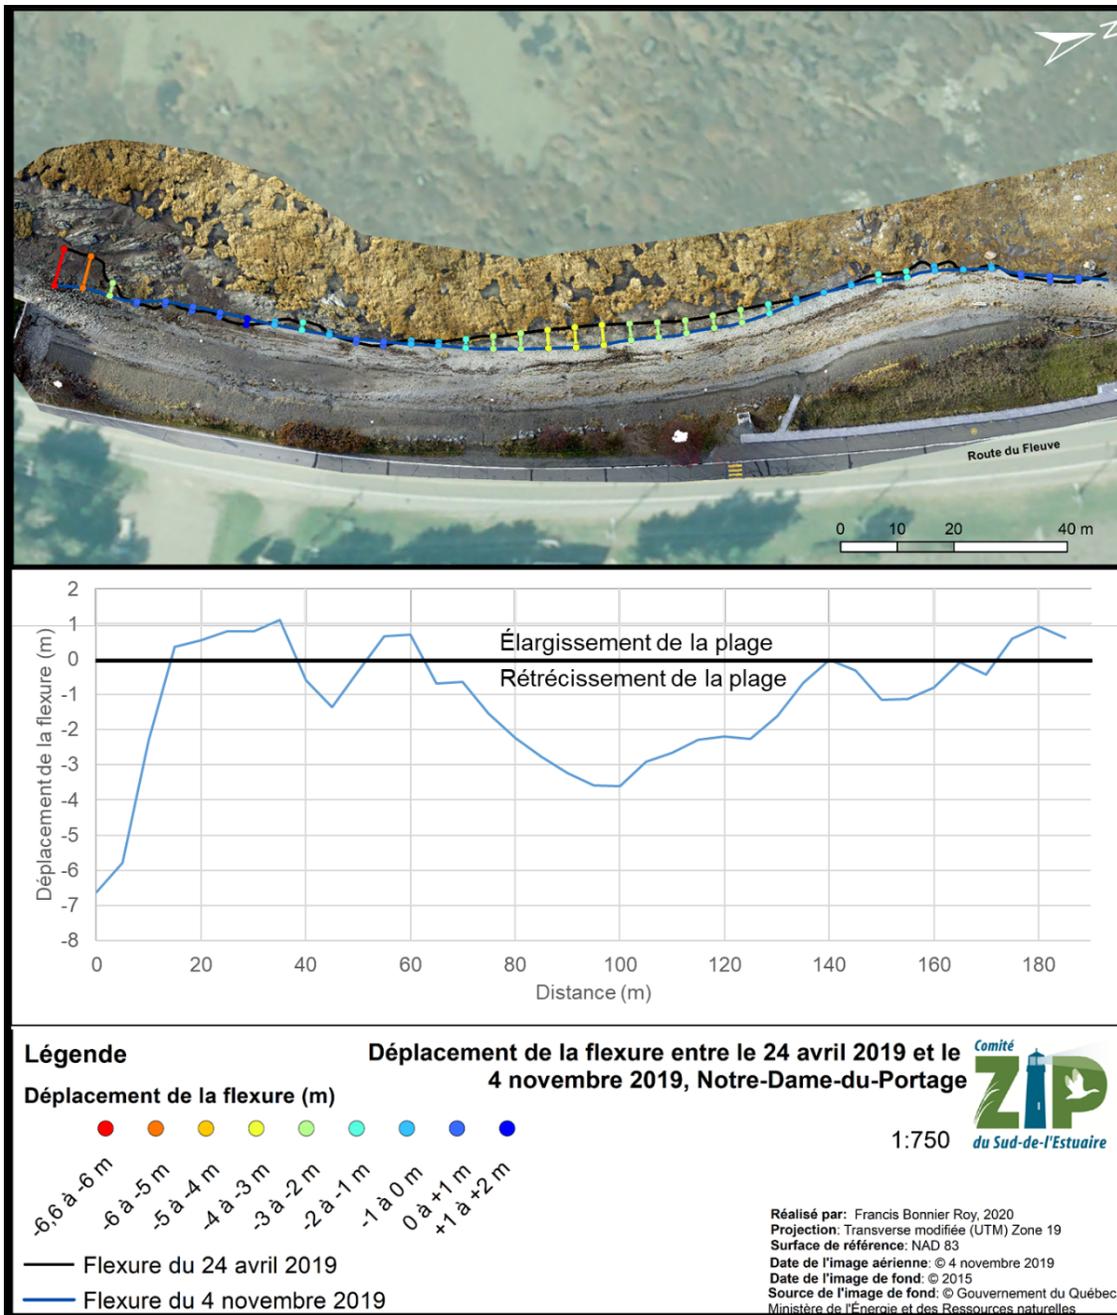
Figure 19. Déplacement de la flexure de la plage restaurée entre le 24 avril et le 4 novembre 2019.

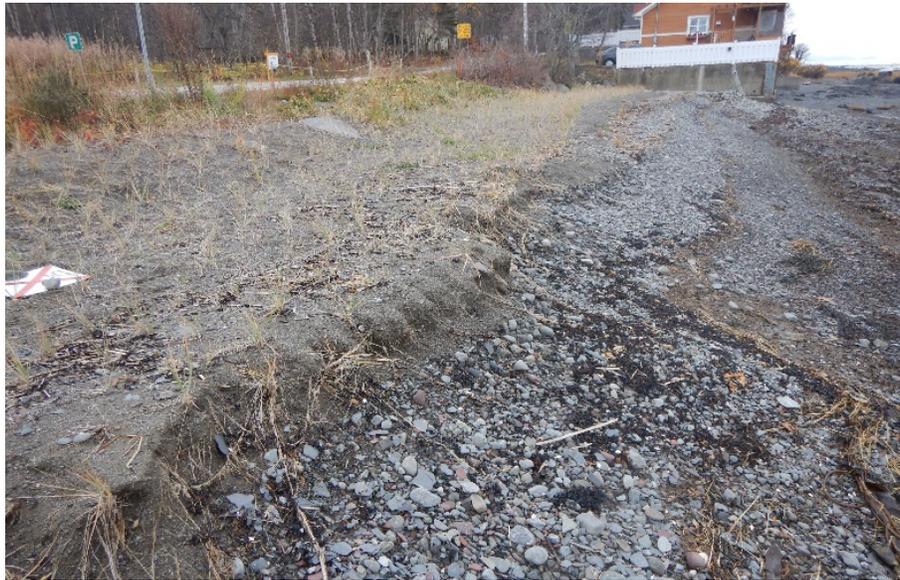
Enfin, ce qui semble ressortir de cette analyse est que durant une grande partie de l'année, l'hydrodynamisme local est assez faible, laissant ainsi la morphologie de la recharge sédimentaire immobile. Toutefois, lors des événements de plus grande intensité, les vagues de tempête viennent éroder le sommet de la face abrupte de la recharge sédimentaire et de la portion de sédiments fins sur le dessus (Figure 20). Le volume calculé montre une légère perte de sédiments de la recharge, mais cela est considéré comme étant une conséquence de la mauvaise calibration entre les deux modèles près du muret de béton. Néanmoins, quelques zones d'érosion sont perceptibles, mais cela semble être compensé par l'accumulation sédimentaire au bas de la pente. D'ailleurs, ces résultats font partie de ce qui était attendu par le Comité ZIPSE depuis le début du projet (voir Figure 39 du rapport de suivi de Quintin et coll. 2018). De plus, la taille du matériel utilisé lors de la réalisation de la recharge sédimentaire semble être bien adaptée afin d'affronter les ondes de tempête à venir.

**Figure 20.** Érosion sur la face abrupte de la recharge sédimentaire et de la portion de sédiments fins.

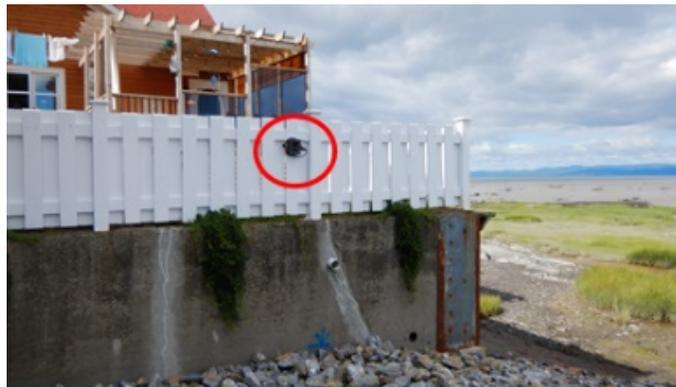
**Figure 21.** Localisation de la caméra de suivi à l'Anse-du-Portage.

Depuis juin 2018, deux caméras *Reconyx HS2X HyperFire2* ont été installées afin de suivre en image les phénomènes environnementaux qui affectent la recharge sédimentaire. Depuis novembre 2018, seule la caméra située au sud de la zone (sur la clôture du muret de béton) a été jugée pertinente de garder pour le suivi (Figure 23) puisque c'est cette portion de la recharge sédimentaire est la plus dynamique. Les images prises aux cinq minutes sont recueillies et furent analysées à l'aide du logiciel *VirtualDub 1.10.4*. Le logiciel permet de visualiser les photographies de manière accélérée. Ce procédé permet de mieux visualiser le mouvement des marées, des vagues et le déplacement des sédiments.

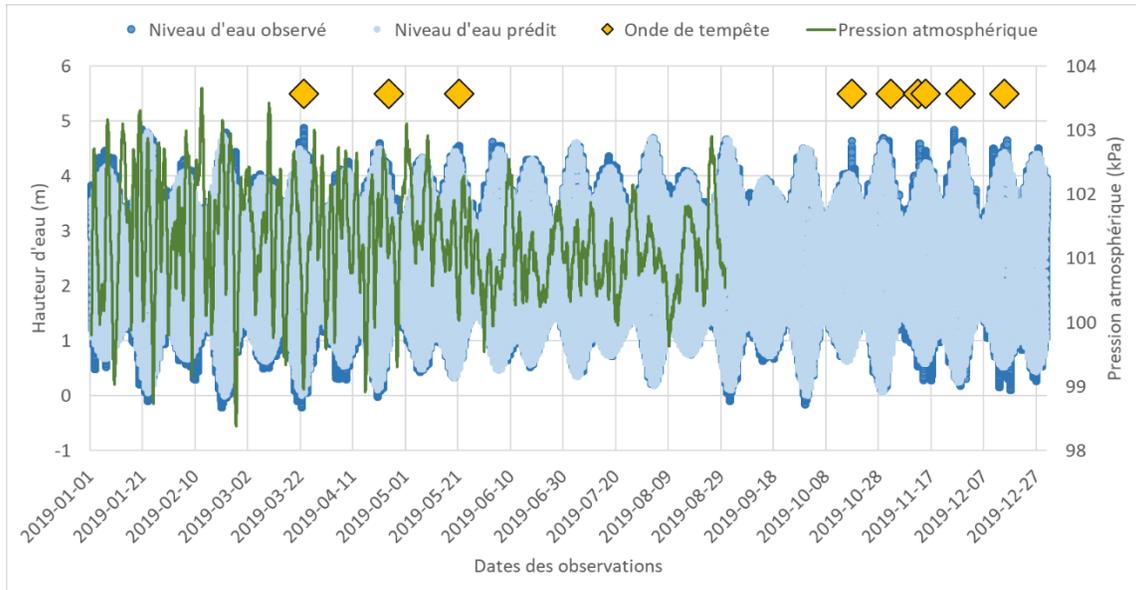
se seraient fracassées contre l'enrochement et il y aurait pu avoir une accumulation d'eau derrière. En recoupant ces observations à une analyse des niveaux d'eau (Figure 23), on constate que ces changements sont associés à des ondes de tempête où le niveau d'eau était très élevé, parfois combiné avec de forts vents ce qui a mené à l'érosion de la recharge sédimentaire observée. Cependant, les changements observés sont prévus et l'ouvrage se comporte normalement à ce que nous nous attendions.

**Figure 22.** Niveaux d'eau observés, prévus et pression atmosphérique enregistrés, station de Rimouski. Les ondes de tempêtes importantes sont identifiées par des étoiles jaunes (source : Pêches et Océans Canada).

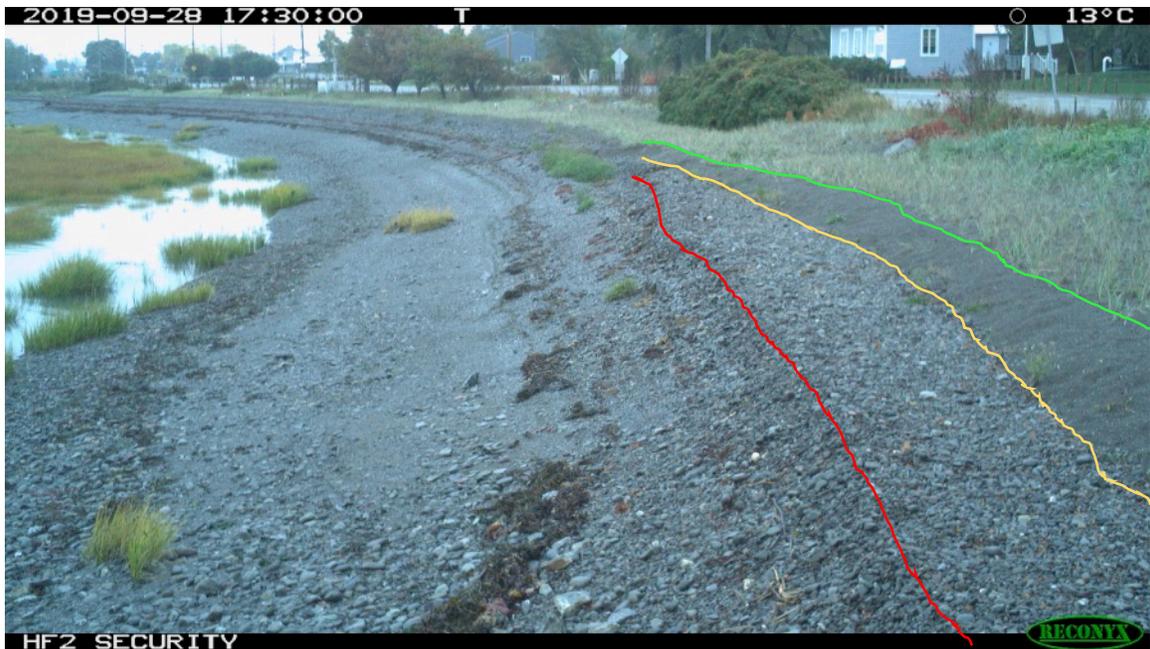
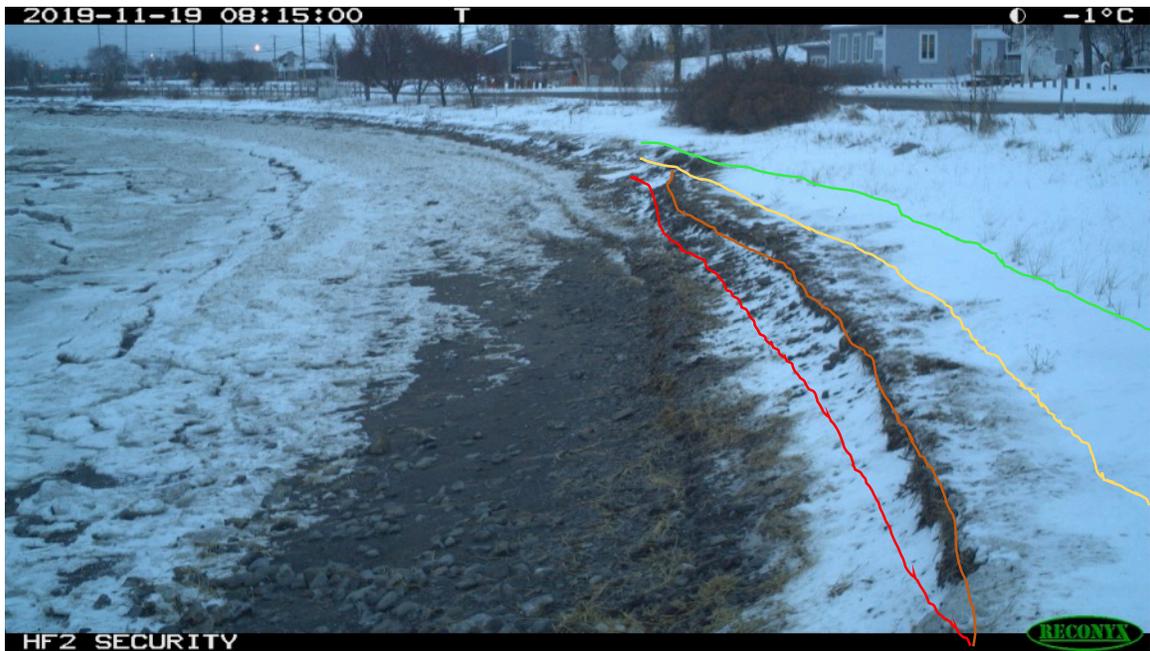
Avant-après

L'analyse des images récoltées en 2019 a permis d'identifier des changements sur la recharge sédimentaire. Ces changements se sont déroulés durant le mois d'octobre et le mois de novembre. Il est possible de voir sur la l'apparition d'une encoche d'érosion suite à plusieurs ondes de tempêtes automnales (Figure 22). Sur cette figure, le trait rouge représente le sommet de la pente 3 : 1 de l'ouvrage (ou microfalaise) de la recharge sédimentaire au début de l'année 2019. Le trait orange représente le sommet de la nouvelle microfalaise à la suite de l'érosion des vagues lors des ondes de tempêtes. Le trait jaune montre la fin des sédiments fins sur le dessus de la recharge et le trait vert le début de la plantation d'élyme des sables.

**Figure 23.** Changements observés à l'aide de la caméra fixe, secteur de la recharge sédimentaire, 2019. Trait rouge, sommet de la microfalaise. Trait orange, sommet de la microfalaise suite à l'érosion, suite aux ondes de tempêtes. Trait jaune, fin des sédiments fins. Trait vert limite plantation d'élyme des sables
