Restauration des habitats côtiers du Chemin-du-Nord, parc national du Bic

Rapport final (IC-4501)

Période couverte du 1er avril 2020 au 31 mars 2021

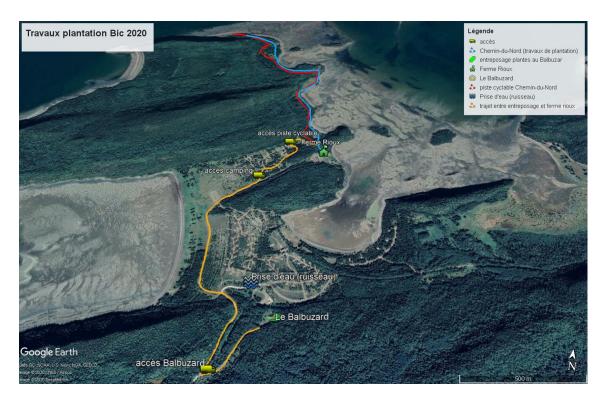
Figure 1. Plan organisationnel des travaux de plantation, parc national du Bic.

La Figure 1 présente les différents lieux et accès utilisés pour les travaux de plantation à l'été 2020 au parc national du Bic. Les végétaux ont été amenés au pavillon du Balbuzard puisque cette bâtisse possède de l'espace d'entreposage et une prise d'eau pour arroser les plants durant toute la durée des travaux. Pour amener les végétaux aux zones de plantation du Chemin-du-Nord (trait bleu), l'équipe chargeait une remorque des plants attribués au secteur de la journée et l'attachait à un VTT. Il suffisait ensuite de se rendre, par le chemin asphalté (trait orange), du Balbuzard jusqu'au camping où se situe un accès au sentier cyclable (trait rouge). L'accès à ce chemin nous a été autorisé par l'administration du parc puisqu'il est déjà emprunté de façon similaire par le personnel d'entretien du parc. Afin de réaliser le transport des plants et du matériel par VTT de manière sécuritaire étant donné la période de fort achalandage au parc, le transport fut réalisé tôt le matin. En procédant de cette manière, une petite équipe de 2 personnes déposait les plants dans le secteur de plantation pendant que le reste de l'équipe se stationnait à la ferme Rioux, puis marchait avec le matériel (truelle, chariot, pelle, etc.) jusqu'au site de restauration journalier. Lorsque les voyages de végétaux étaient terminés, la petite équipe de 2 personnes allait remplir un baril de 1 000 litres au ruisseau près du Balbuzard à l'aide d'une motopompe. Cette même équipe allait ensuite arroser les plants pendant que le reste de l'équipe continuait la plantation. À noter que l'arrosage n'a pu se faire audelà du bâtiment Feindel en raison de la difficulté d'accès à la plage à partir du sentier cyclable et de la distance importante entre le sentier et les plantations.

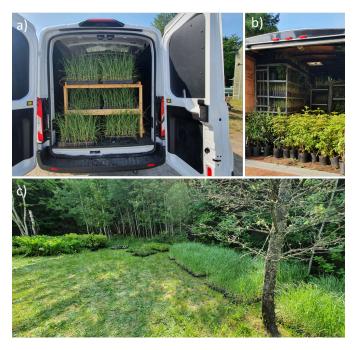
La livraison des végétaux s'est faite en plusieurs étapes. Une équipe du comité ZIPSE a été cherchée les 11 200 élymes des sables aux Jardins de Métis le 18 juin à l'aide d'un véhicule cargo (Erreur! Source du renvoi i ntrouvable.). Aiglon Indigo ont eux-mêmes fait la livraison le 22 juin, au Balbuzard. Les 11 200 élymes des sables restants ont été livrés par Projet Littoral le 29 juin à ce même bâtiment.

Figure 2. Livraison et entreposage des plants. a) transport par le comité ZIPSE des élymes des sables des Jardins de Métis b) livraison d'Aiglon Indigo c) entreposage des plants sur le terrain du Balbuzard.

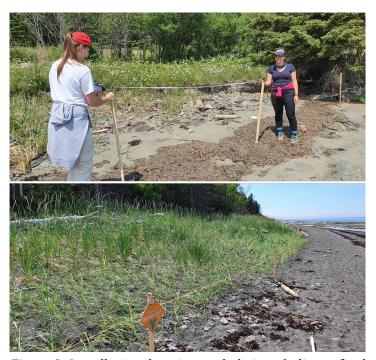
Figure 3. Installation des piquets de bois et balisage final après la plantation.

Afin de protéger les nouvelles plantations sur le haut de plage, 180 piquets de bois et une bobine de ficelle en jute ont été nécessaires. balisage a été installé au pourtour des zones de plantation là où les usagers auraient pu piétiner plantations. Les piquets de bois ont été disposés à 3 mètres les uns des autres. Une cinquantaine de pancartes orange « Littoral reconstruction» ont aussi été installées dans toutes les zones de plantation (Erreur! S ource du renvoi introuvable.).

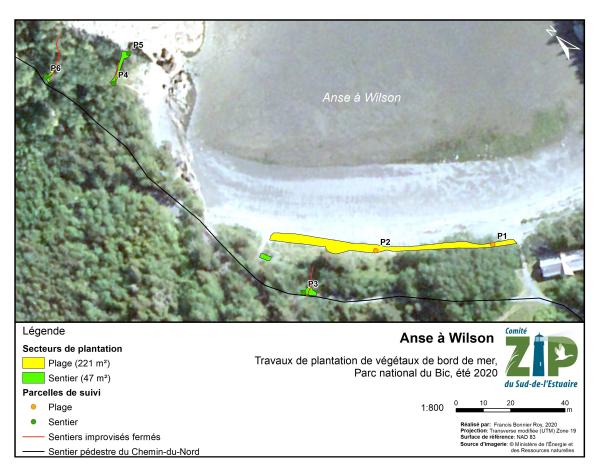
Figure 4. Travaux de plantation et parcelles de suivi dans l'anse à Wilson.

Dans la première anse du sentier du Chemin-du-Nord, c'est une superficie de 221 m² de haut de plage qui a été comblée de végétaux de bord de mer et 47 m² pour les trois sentiers improvisés fermés. Sur cette zone, 2 parcelles de suivi ont été installées sur la plage et 4 dans les sentiers (Figure 4).

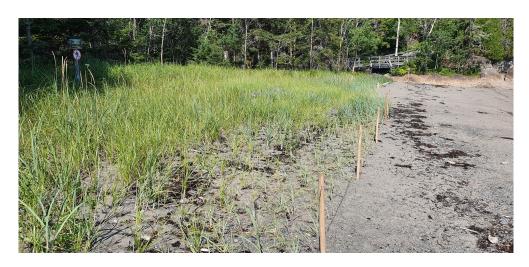
Figure 5. Reprise végétale dans la plantation du haut de plage dans l'anse à Wilson, 10 août 2020.

Sur la photo ci-dessous, il est possible d'observer l'excellente reprise végétale de la plantation sur le haut de plage dans l'anse à Wilson lors du suivi du 10 août 2020. On remarque aussi que le piétinement lié au sentier improvisé fermé en 2019 ne paraît pratiquement plus (au niveau du panneau sur la gauche de la Figure 5).

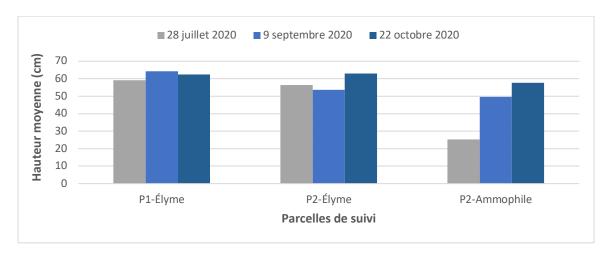
Figure 6. Hauteur moyenne (cm) de la végétation dans les parcelles de la plage de l'anse à Wilson.

La Figure 6 présente les résultats des suivis de la reprise végétale sur les 2 parcelles du haut de plage dans cette anse. De la même manière que le démontre l'image cihaut, la reprise se comporte très bien avec des élymes des sables qui ont bénéficié de la saison de croissance, ce qui se reflète dans la hauteur moyenne des plants. Les élymes étaient déjà assez hauts lors de la plantation et ceux-ci ont gagné quelques centimètres jusqu'à la fin octobre 2020. Les ammophiles quant à eux étaient plus petites, mais ont bien pris et ont poussé en moyenne de 33 cm supplémentaires.

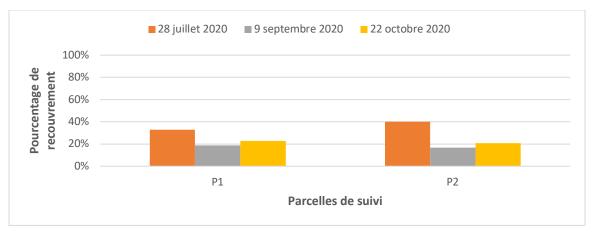
Figure 7. Pourcentage de recouvrement de la végétation dans les parcelles de la plage de l'anse à Wilson

Sur la Figure 7, on peut observer le pourcentage de recouvrement de la végétation dans les parcelles était à son plus haut le 28 juillet 2020. Pour les 2 suivis subséquents, ce chiffre était légèrement plus bas entre 17 et 23 %. Cela peut s'expliquer par une foliation moins imposante en raison de la saisonnalité et quelques mortalités d'élymes et d'ammophiles (jusqu'à 3 ammophiles lors du suivi de septembre pour la parcelle P2). De plus, de l'arroche hastée avait été identifié dans les parcelles en juillet ce qui n'a pas été soulevé dans les suivis subséquents.

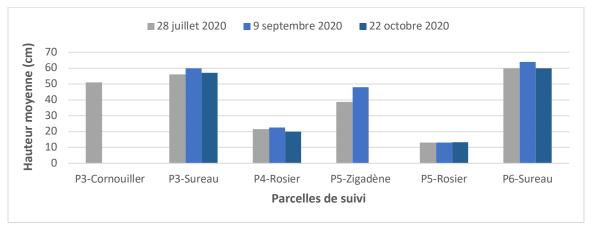
Figure 8. Hauteur moyenne (cm) de la végétation dans les parcelles de sentiers de l'anse à Wilson.

La Figure 8 montre la hauteur moyenne des plants des sentiers fermés. Le cornouiller a été mesuré à 51 cm lors du premier levé, mais a perdu son feuillage lors des suivis suivants. Nous n'avons pas été en mesure d'identifier s'il avait mis son énergie dans le développement des racines ou s'il est mort. L'état de la zigadène et du sureau semble similaire, puisqu'ils ont perdu beaucoup de leur feuillage à la fin de l'été rendant leur mesure difficile. Les rosiers vont très bien et ont même connu une légère

croissance jusqu'en septembre. Il est normal que les mesures de la fin octobre soient plus bas que lors des suivis précédents en raison de la défoliation automnale.

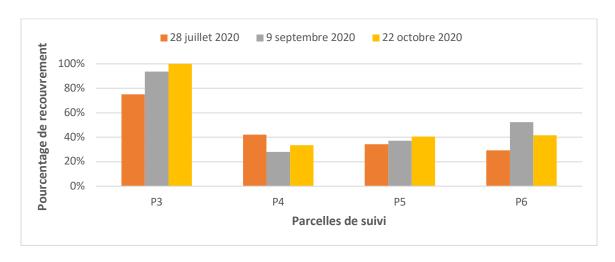
Figure 9. Pourcentage de recouvrement de la végétation dans les parcelles de sentiers de l'anse à Wilson

Le recouvrement du sol par la végétation dans les parcelles de sentiers improvisés fermés a été en augmentation en 2020 (Figure 9). À la parcelle P3, ce pourcentage est passé de 75 à 100 % sur les 3 suivis. En effet, bien que le cornouiller n'ai pas bien repris, jusqu'à 12 autres espèces différentes ont été recensées telles que l'achillée mille-feuille, le fraisier des bois, la vesce jargeau et l'épervière jaune. C'est le même constat pour les autres parcelles, la reprise naturelle par d'autres espèces présentes naturellement dans l'environnement se fait très bien.

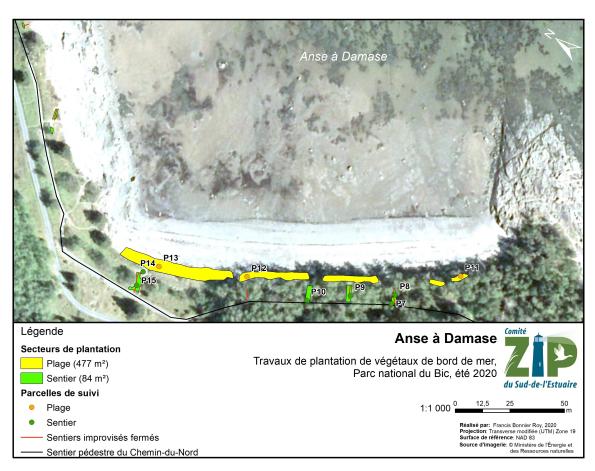
Figure 10. Travaux de plantation et parcelles de suivi dans l'anse à Damase.

Dans l'anse à Damase, c'est 477 m² de haut de plage qui ont été restaurés avec les végétaux de bord de mer et 84 m² pour les cinq sentiers improvisés fermés (Figure 10). De nouveaux sentiers ont été plantés puisque des signes de piétinement y ont été observé lors du repérage en début de saison. Sur cette zone, 3 parcelles de suivi ont été installées sur la plage et 6 dans les sentiers. Pour ce qui est du sentier fermé en face de la parcelle P12, il a été fermé avec une clôture par le parc et aucune plantation supplémentaire n'a eu lieu à cet endroit.

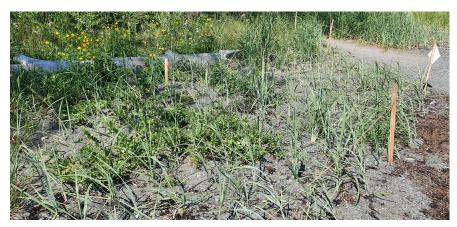
Figure 11. Reprise végétale dans la plantation du haut de plage dans l'anse à Damase, 10 août 2020.

La photo ci-dessous montre la reprise végétale de la plantation sur le haut de plage dans l'anse à Damase lors du suivi du 10 août 2020 (Figure 11). Sur la droite de la

photo, il est possible de voir le sentier balisé qui donne accès à la plage à partir du Chemin-du-Nord. Malgré le fort achalandage en 2020, celui-ci a bien été respecté et très peu de piétinement sur les plantations a été observé dans cette anse.

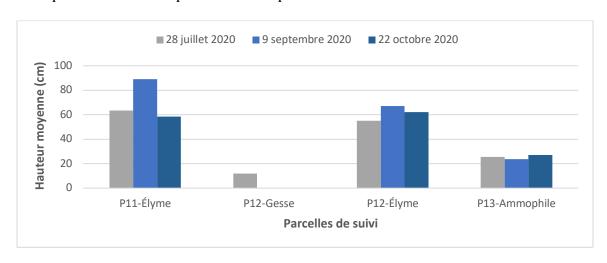
Figure 12. Hauteur moyenne (cm) de la végétation dans les parcelles de la plage de l'anse à Damase.

La Figure 12 expose les résultats des suivis de la reprise végétale sur 3 parcelles du haut de plage dans cette anse. L'ensemble des graminées plantées ont très bien repris, tandis que la gesse a eu un peu plus de difficulté à s'implanter. En effet, les élymes et les ammophiles ont rapidement grandi jusqu'à atteindre 89 cm de hauteur moyenne en septembre et 27 cm pour les ammophiles en octobre.

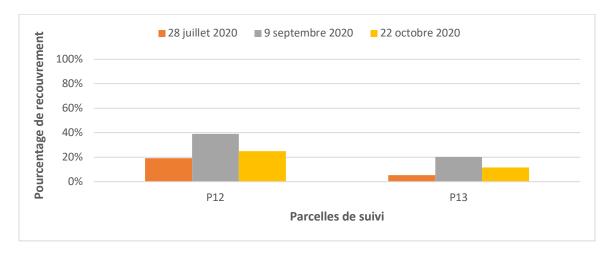
Figure 13. Pourcentage de recouvrement de la végétation dans les parcelles de la plage de l'anse à Damase

Il est possible de voir sur la Figure 13 que le recouvrement de la végétation de ces deux parcelles s'est accentué jusqu'en septembre pour légèrement diminuer à la fin octobre. En plus de la croissance des plantes transplantées, cette augmentation est

due aussi par la croissance naturelle de plants de gesses maritimes dans ce secteur. De plus, des clones d'élyme des sables y ont été observés.

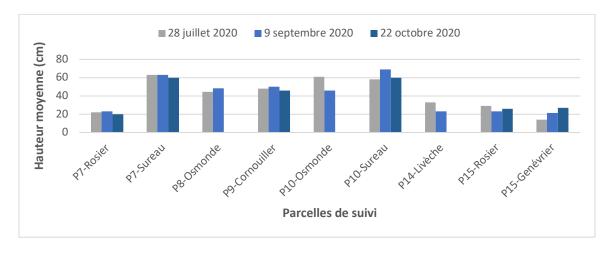
Figure 14. Hauteur moyenne (cm) de la végétation dans les parcelles de sentiers de l'anse à Damase.

Dans les 6 parcelles de sentiers fermés de l'anse à Damase, l'état de santé des végétaux transplantés est bon. Comme sur les autres parcelles, l'osmonde et la livèche ont probablement mis leur énergie dans leurs racines affectant ainsi la mesure de la hauteur des plants (Figure 14). Toutefois, à l'été prochain, elles devraient se remettre à faire leur feuillage permettant de faire une barrière végétale et refermer naturellement les sentiers. Les arbustes (sureau, cornouiller, genévrier et rosier) quant à eux ont eu une bonne reprise, mais tout aussi lente, ce qui était attendu pour la première année le temps que ces plantes s'habituent à leur nouvel environnement.

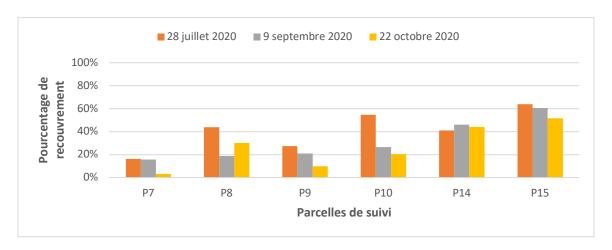
Figure 15. Pourcentage de recouvrement de la végétation dans les parcelles de sentiers de l'anse à Damase

Pour la majorité des parcelles de sentier, le recouvrement de la végétation a été à son maximum en plein milieu de l'été (Figure 15). Puisque les plantes transplantées ont peu bénéficié de cette première année pour croître, ce sont plutôt les autres espèces présentes naturellement qui ont colonisé le sol en grande majorité, telles que le gadelier sp., l'épervière vulgaire, la silème, le fraisier des champs et l'achillée millefeuilles. Les parcelles contenant des fougères sont celles ayant connu les plus fortes baisses de taux de recouvrement puisque leur feuillage était pour la plupart entièrement tombé.

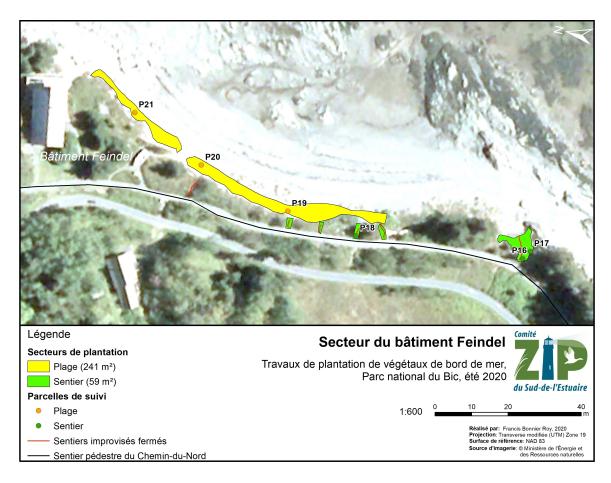
Figure 16. Travaux de plantation et parcelles de suivi dans le secteur du bâtiment Feindel.

Dans le secteur du bâtiment Feindel, c'est 241 m² de haut de plage qui ont été restaurés avec les végétaux de bord de mer et 59 m² pour cinq sentiers improvisés fermés (Figure 16). Le 6e sentier fermé du secteur (en face de la parcelle P20) n'a pas été planté puisqu'il avait déjà bien repris naturellement. Sur cette zone, 3 parcelles de suivi ont été installées sur la plage et 3 dans les sentiers.

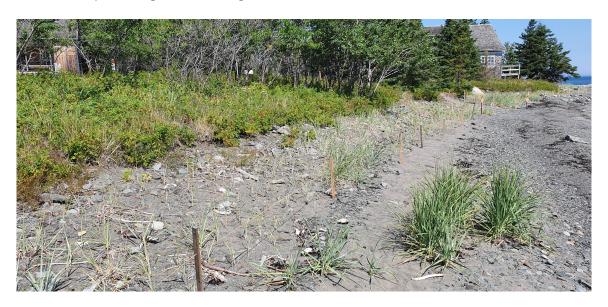
Figure 17. Reprise végétale dans la plantation du haut de plage dans le secteur du bâtiment Feindel, 10 août 2020.

La photo ci-dessous montre la reprise végétale de la plantation sur le haut de plage dans le secteur du bâtiment Feindel lors du suivi du 10 août 2020 (Figure 17). Sur ce secteur, plusieurs sentiers improvisés ont été fermés et commencent à être renaturalisés par la végétation locale naturellement présente. Le talus d'érosion à cet endroit est visible et plus accentué que dans les autres secteurs d'intervention. C'est un des tronçons les plus affectés par l'érosion côtière du sentier du Chemin-du-Nord.

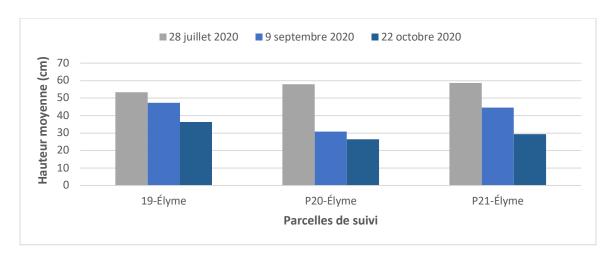
Figure 18. Hauteur moyenne (cm) de la végétation dans les parcelles de la plage du bâtiment Feindel.

La hauteur moyenne des élymes des sables plantés dans le secteur du bâtiment Feindel sur le haut de plage était assez similaire aux chiffres précédents, soit près de 60 cm (Figure 18). Cependant, lors du 2^e et 3^e suivi, cette hauteur moyenne a chuté de 20 à 30 cm. Plusieurs plants étaient jaunis dès le 1^{er} suivi, ce qui peut expliquer ces résultats. Le secteur étant très exposé au soleil toute la journée par l'absence de grands arbres, ces plantes de bord de mer ne bénéficient pas d'ombrage contrairement aux autres secteurs. Ainsi, en période de sécheresse, le feuillage jaunit et se flétrit. Cependant, la présence de plusieurs clones a été soulevée, ce qui permet de rester optimiste pour la reprise végétale de ce secteur.

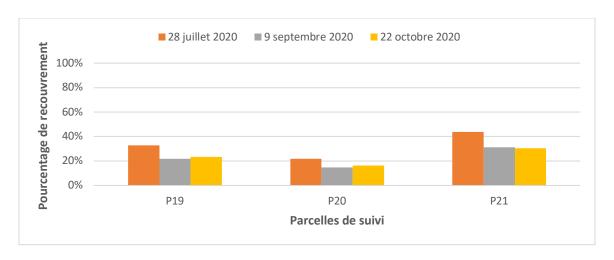
Figure 19. Pourcentage de recouvrement de la végétation dans les parcelles de la plage du bâtiment Feindel

Conséquemment aux résultats montrés précédemment, le pourcentage de recouvrement de la végétation reste plutôt bas en deçà des 40 % pour la plupart des parcelles puis montrent une perte d'une dizaine de points lors du 2° suivi (Figure 19). Quelques autres espèces ont été recensées comme l'oxalide de Montagne, liondent d'automne et l'arroche hastée. Cependant, la diversité végétale est moins grande sur ces parcelles.

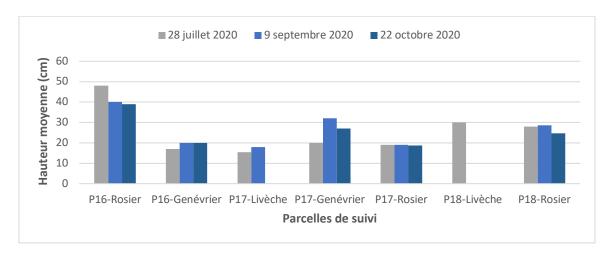
Figure 20. Hauteur moyenne (cm) de la végétation dans les parcelles de sentiers du bâtiment Feindel.

En ce qui concerne les parcelles de suivi des sentiers, les rosiers et genévriers vont très bien tandis que les livèches ont eu beaucoup de feuilles séchées. À la fin de la saison, aucune mortalité ne fut notée à l'exception de 2 livèches et 2 rosiers fortement flétris. Il a été noté que sur la parcelle P17 qui est à proximité du sentier balisé, il y a eu du piétinement par certains visiteurs. La hauteur moyenne des plantes

transplantées est néanmoins généralement stable dans le temps ce qui suppose que les plants pourront bien reprendre à l'été 2021 (Figure 20).

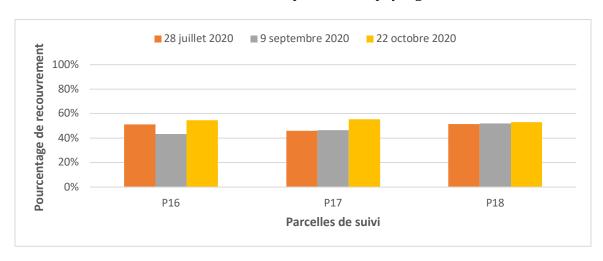
Figure 21. Pourcentage de recouvrement de la végétation dans les parcelles de sentiers du bâtiment Feindel

La densité de recouvrement de la végétation des parcelles de sentier est assez stable dans le temps et avoisine les 50 % pour chacune d'elles (Figure 21). Outre les végétaux plantés, la forte présence de rosiers naturels aide à couvrir le sol et favorise la reprise végétale. Les effets de la fermeture de ces chemins improvisés en 2019 commencent bel et bien à se faire remarquer dans le paysage.

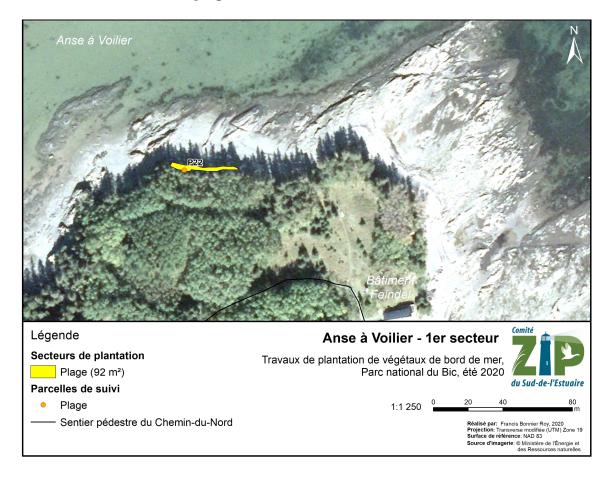
Figure 22. Travaux de plantation et parcelles de suivi dans le 1er secteur de l'anse à Voilier.

Dans le 1^{er} secteur de l'anse à Voilier, c'est 92 m² de haut de plage qui ont été restaurés avec des végétaux de bord de mer (Figure 22). Sur cette zone, une seule parcelle de suivi a été installée sur la plage.

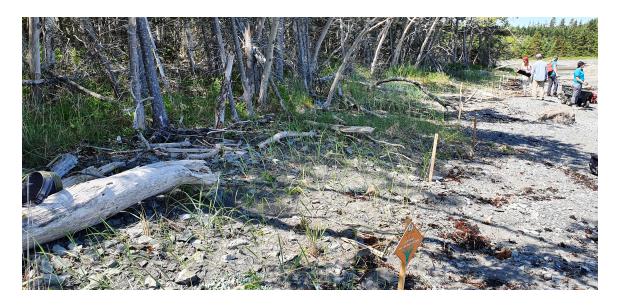
Figure 23. Fin de la plantation du haut de plage dans le 1^{er} secteur de l'anse à Voilier, 25 juin 2020.

Le résultat final de la plantation sur le haut de la plage plutôt graveleuse de ce 1^{er} secteur de l'anse à Voilier est montré à la photo ci-dessous (Figure 23). Cette zone est très exposée aux vagues du nord-est même si elle bénéficie d'une certaine protection grâce aux affleurements rocheux qui ressortent au bas de la plage. La granulométrie en place de ce secteur est la plus grossière de l'ensemble des sites. L'ensoleillement est plus faible puisque l'orientation nord de la plage ainsi que les grands arbres à proximité font de l'ombre au haut de plage une bonne partie de la journée. Aussi, ce secteur présentait naturellement de très grandes talles de mertensie maritime.

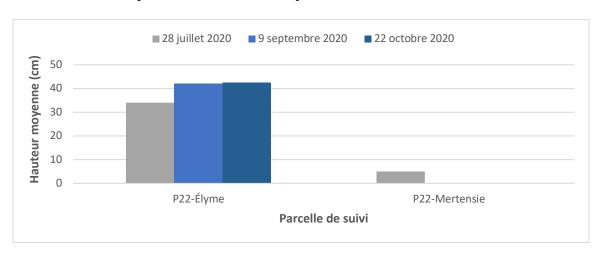
Figure 24. Hauteur moyenne (cm) de la végétation dans les parcelles de la plage de l'anse à Voilier 1.

Les conditions de ce secteur n'ont pas été particulièrement optimales pour la plantation. Bien que les élymes des sables aient bien repris, ils n'ont pas autant grandi comme ceux dans l'anse à Wilson et à Damase. Leur croissance semble avoir été limitée, possiblement par le manque de luminosité, car il n'y eut qu'une augmentation de 8 cm en moyenne sur toute la période de croissance (Figure 24). Pour ce qui est de la mertensie transplantée, elle ne semble pas avoir survécu.

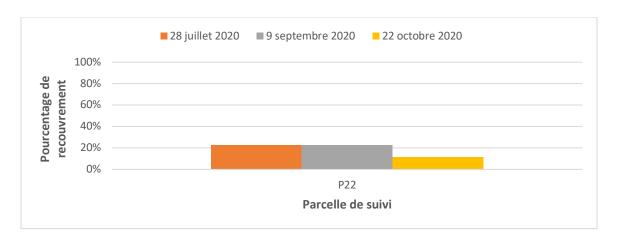
Figure 25. Pourcentage de recouvrement de la végétation de la parcelle de la plage de l'anse à Voilier 1.

Le pourcentage de recouvrement de la végétation de cette parcelle était faible (autour de 20 %) en en lien avec la faible densité d'élyme transplanté et du peu de diversité végétale naturellement présente (Figure 25). En effet, seulement l'achillée millefeuille, la crête de coq et la vesce jargeau ont été identifiés à cet endroit.

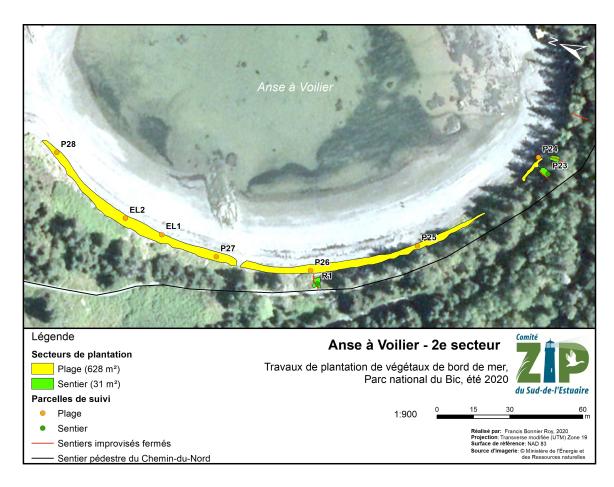
Figure 26. Travaux de plantation et parcelles de suivi dans le 2^e secteur de l'anse à Voilier.

Dans le 2^e secteur de l'anse à Voilier, c'est 628 m² de haut de plage qui ont été restaurés avec les végétaux de bord de mer et 31 m² pour trois sentiers improvisés fermés. Le 4^e sentier fermé du secteur n'a pas été végétalisé puisque le sol était trop compact et de faible épaisseur pour la plantation. Sur cette zone, 7 parcelles de suivi ont été installées sur la plage et 2 dans les sentiers.

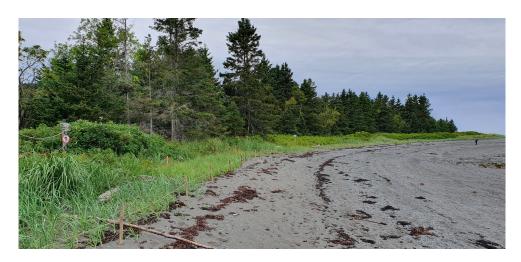
Figure 27. Reprise végétale dans la plantation du haut de plage dans l'anse à Voilier, 9 septembre 2020.

La Figure 27 présente l'état de la haute-plage revégétalisée lors du 2^e suivi, le 9 septembre 2020. Cette anse, constituée d'une large plage, est plutôt abritée par les

Îlots Lyman. Toutefois, la plantation d'essai de quelques centaines d'élymes des sables en 2019 a eu un faible taux de réussite à la suite d'une forte tempête automnale.

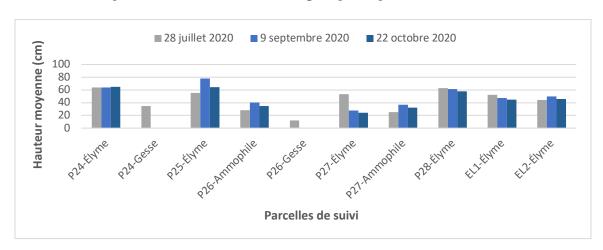
Figure 28. Hauteur moyenne (cm) de la végétation dans les parcelles de la plage de l'anse à Voilier 2.

En effet, les végétaux plantés en 2019 des parcelles EL1 et EL2 sur le haut de plage n'ont malheureusement pas survécu puisqu'aucune nouvelle tige n'a été observée au suivi du 15 juin 2020. Pour ce qui est des élymes et des ammophiles plantées en 2020, la reprise végétale semble excellente dans cet environnement. Une légère diminution de la taille moyenne du feuillage a été observée en raison d'un peu de jaunissement et de la fin de la saison de croissance. En revanche, plusieurs nouvelles tiges (clones) ont été remarquées dans les inventaires, signe que la plantation fonctionne bien.

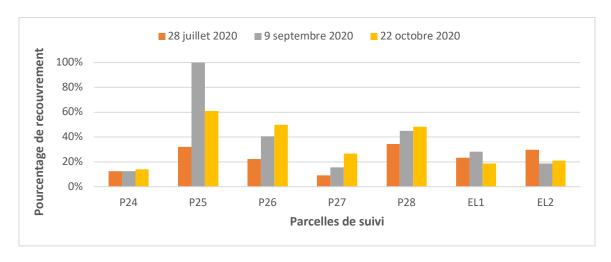
Figure 29. Pourcentage de recouvrement de la végétation dans les parcelles de la plage de l'anse à Voilier 2.

En ce qui concerne le recouvrement végétal des parcelles sur la plage, il est relativement stable ou en augmentation. Pour les parcelles P25, EL1 et EL2, le

recouvrement est assez faible en deçà de 25 %, mais se maintient jusqu'à la fin octobre, même si quelques mortalités ont été repérées (Figure 29). Toutefois, peu d'espèces autres que celles plantées ont été notées. Pour les parcelles P26, P27 et P28, une croissance continue du recouvrement fut observée. Pour la parcelle P25, elle fut complètement dominée par l'arroche hastée en septembre 2020 où 100 % de la parcelle était recouverte.

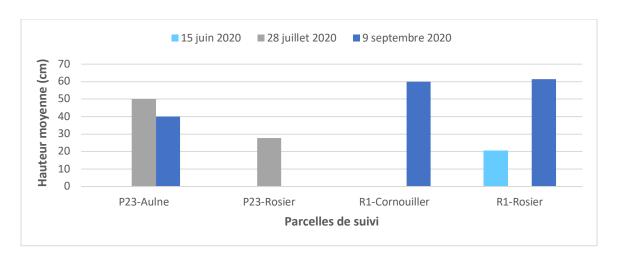
Figure 30. Hauteur moyenne (cm) de la végétation dans les parcelles de sentiers de l'anse à Voilier 2.

Pour les suivis des deux sentiers improvisés fermés dans ce secteur, il y eu quelques erreurs lors des inventaires qui n'ont pas permis d'obtenir les résultats pour toutes les dates sur chaque parcelle. Dans la nouvelle parcelle P23 implantée en 2020, l'aulne et le rosier semblaient toutefois bien se porter, de la même manière que le cornouiller et le rosier planté dans la parcelle de 2019 qui donnent de bons signes de reprise.

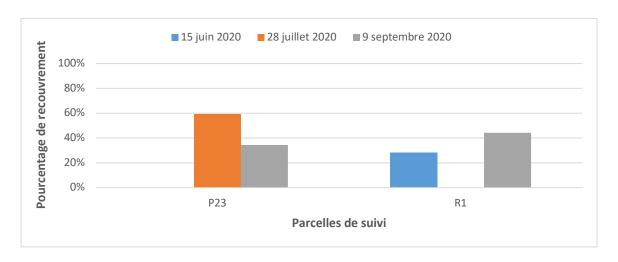
Figure 31. Pourcentage de recouvrement de la végétation dans les parcelles de sentiers de l'anse à Voilier 2.

Les plants d'aulne, de cornouiller et de rosiers plantés dans et à côté de la parcelle P23 vont très bien malgré quelques feuilles mortes ayant fait diminuer le pourcentage de recouvrement en septembre. Pour la parcelle R1, le recouvrement démontre que la reprise végétale se fait bien et que les plants de 2019 et 2020 s'implantent avec succès.

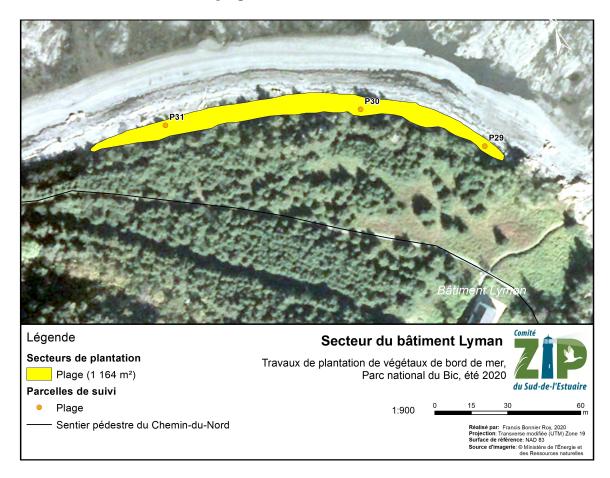
Figure 32. Travaux de plantation et parcelles de suivi dans le secteur du bâtiment Lyman.

Dans le secteur du bâtiment Lyman, c'est 1164 m² de haut de plage qui ont été restaurés avec les végétaux de bord de mer (Figure 32). Sur cette zone, 3 parcelles de suivi ont été installées sur la plage.

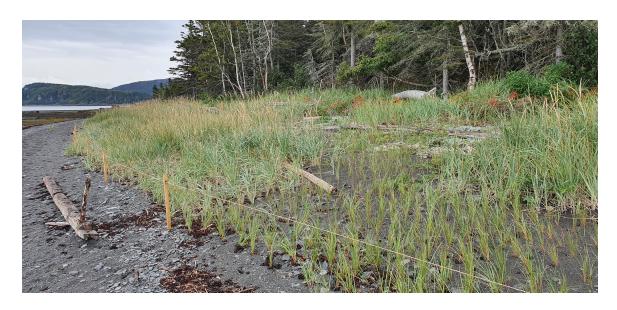
Figure 33. Reprise végétale dans la plantation du haut de plage au secteur du bâtiment Lyman, 9 septembre 2020.

La photo suivante montre une partie de l'étendue des travaux réalisés dans le secteur du bâtiment Lyman (Figure 33). À cet endroit, la végétation naturellement présente était déjà bien établie en différentes talles. Il y avait de belles colonies d'élyme des sables, de mertensie maritime et de gesse maritime sur le haut de plage. Les efforts de plantation se sont ainsi concentrés à rejoindre les colonies déjà existantes et combler les zones dénudées. Ce secteur est de loin celui ayant nécessité le plus d'effort en raison de sa superficie, pour un total de près de 9 000 plantes de bord de mer transplantées.

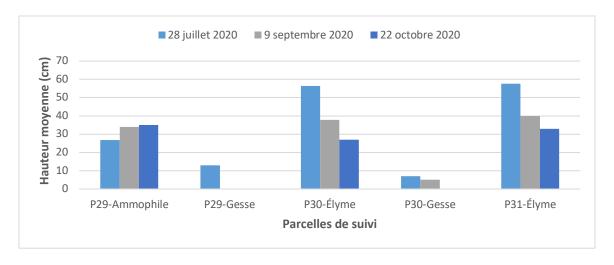
Figure 34. Hauteur moyenne (cm) de la végétation sur les parcelles de la plage du bâtiment Lyman.

Sur la Figure 34, les hauteurs moyennes recensées lors des suivis dans les parcelles de la plage montrent que la reprise des plantes n'a pas été la même selon les espèces. Les ammophiles ont connu une croissance constante et très peu de jaunissement tandis que les élymes ont eu un peu plus de mal à s'implanter. En effet, une croissance plus lente que sur les autres secteurs et plusieurs plants jaunis ont été dénotés pour cette espèce. Néanmoins, des tiges vertes à la base des plants ont été observées ce qui sous-entend qu'ils ont mis leurs efforts dans les racines et de nouvelles feuilles. Les plants de gesses maritimes étaient très jaunis et un plant ne semble pas avoir survécu à la transplantation. Aussi, il était trop tard en saison pour mesurer sa hauteur à la parcelle P30.

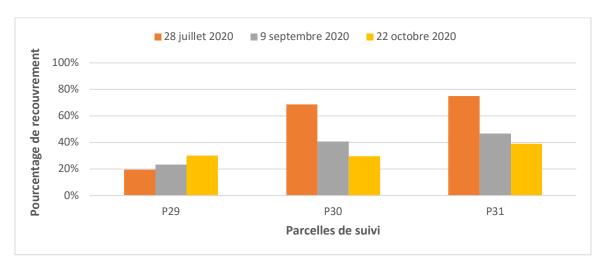
Figure 35. Pourcentage de recouvrement de la végétation dans les parcelles de la plage du bâtiment Lyman.

Le recouvrement de la végétation sur ces parcelles est à l'image de leur état mentionné précédemment. La parcelle P29 d'ammophiles a été de plus en plus recouverte par les feuilles qui croissaient pour atteindre 30 % de la surface à la fin octobre (Figure 35). Il est à noter que 3 ammophiles n'ont pas survécu et que le pissenlit officinal et le pâturin sp . furent observés dans cette parcelle. Pour les parcelles d'élyme des sables, un peu de mortalité fut observée, mais c'est surtout le flétrissement et le jaunissement des plus grandes feuilles qui fut la raison de la baisse du pourcentage de recouvrement. De plus, le sédiment à cet endroit était plus grossier avec beaucoup de graviers et de galets, ce qui a pu accentuer la difficulté des plants à s'implanter.

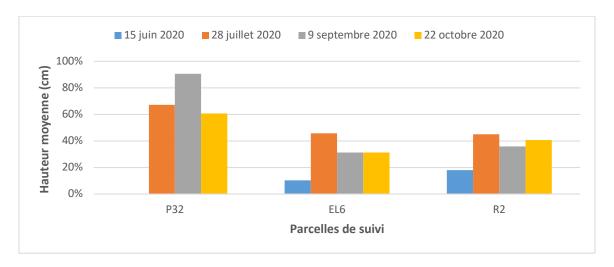
Figure 41. Pourcentage de recouvrement de la végétation des parcelles de sentiers du Cap-à-l'Orignal.

Le pourcentage de recouvrement de la végétation dans la parcelle P32 est le plus élevé des 3 (jusqu'à 91 %) puisqu'il profite d'un bon recouvrement par les plantes naturellement présentes telles que le groseillier hérissé, rosier rugueux le fétuque et le fraisier des champs. Néanmoins, c'est à la parcelle R2 que l'on retrouve la plus grande diversité d'espèces avec le framboisier, le chiendent, le fraisier des champs,

l'épervière jaune, le rosier rugueux et le silène enflé. Pour les parcelles EL6 et R2 de 2019, leur recouvrement frôle les 30 à 40 % (Figure 41).
