# Restauration des habitats côtiers du secteur des Grèves à Notre-Dame-des- Neiges : Suivis 2020

Mars 2021

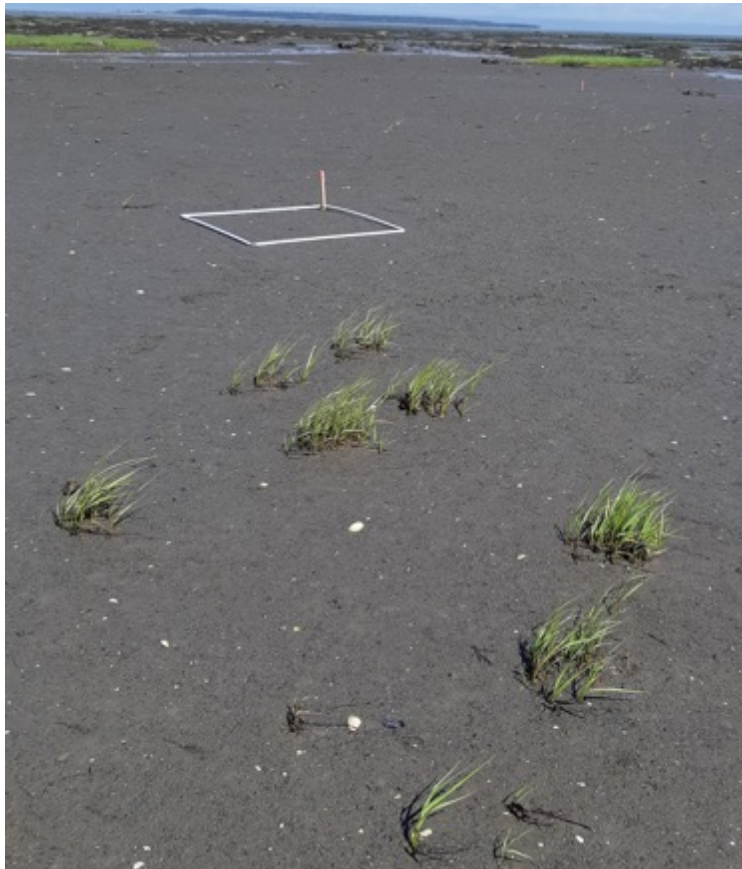
Le suivi de la transplantation du marais de spartine alterniflore fut réalisé à l'aide de SIMBA. Le relevé fut réalisé le 3 septembre 2020 et comparé à celui du 2 juillet 2019. La comparaison des deux relevés a permis d'analyser les différences de superficie de recouvrement de la végétation entre l'année initiale et la première année de suivi. Le choix de cette méthode fut favorisé puisqu'il n'y avait pas de végétation visible dans les parcelles de suivi, mais qu'il était possible d'en observer, dans certains secteurs, non loin de celles-ci (Figure 7).

Figure 7. Quelques unités de plantation à proximité d'une parcelle de suivi.

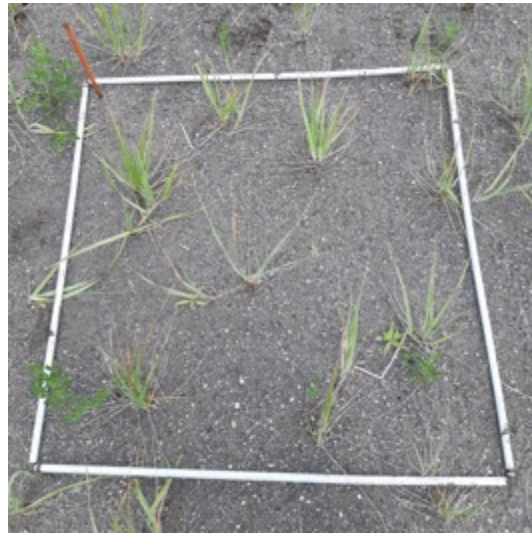
Tout comme les suivis réalisés pour l'herbier de zostère, les 16 parcelles installées en 2019, à la suite des travaux, furent suivies selon le même protocole. Les suivis de la plage furent également réalisés saisonnièrement entre juin et septembre 2020 (Figure 10).

Figure 10. Parcelle de suivi de la plage.

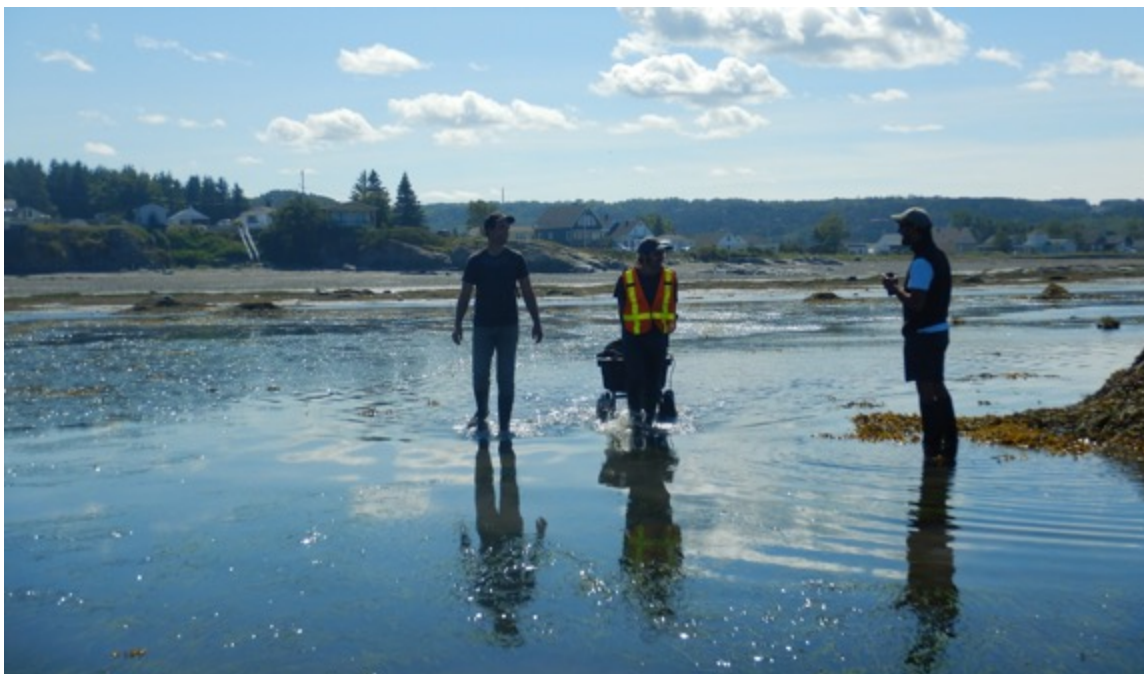
Figure 14. Équipe en déplacement jusqu'à l'emplacement du verveux afin d'en faire l'installation.

À chaque marée basse, les poissons capturés dans le verveux furent dénombrés, identifiés et 30 individus par espèce, choisis aléatoirement, furent mesurés. Par la suite, tous les poissons furent relâchés lors de la marée montante (Figure 14).

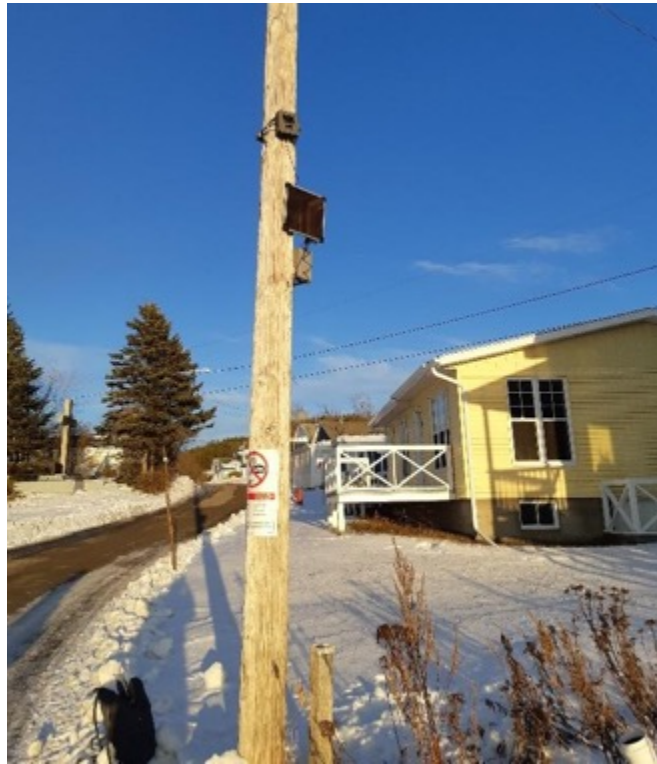
Les images prises en 2020 par la caméra *Reconyx HS2X HyperFire2*, installée à l'est du site de restauration (regardant vers l'ouest), furent analysées à l'aide du logiciel « VirtualDub 1.10.4 » (Figure 22). Le logiciel permet de visualiser les photographies de manière accélérée. Ce procédé permet de mieux visualiser le mouvement des marées, des vagues et le déplacement des sédiments.

Figure 22. Caméra de suivi et panneau solaire

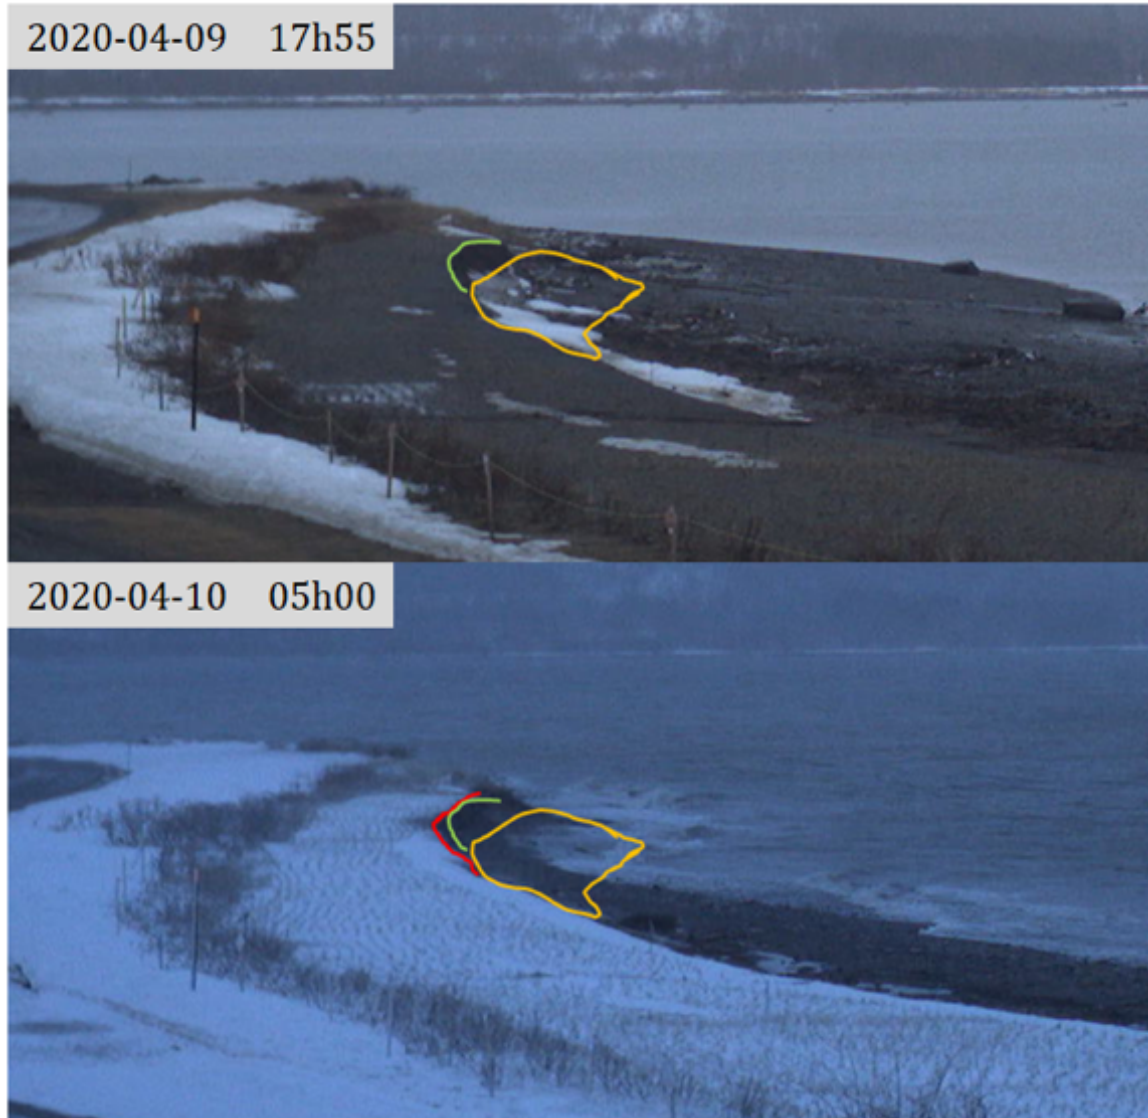
La Figure 23 présente un montage photographique issu de la caméra Reconyx de la recharge sédimentaire juste après une onde de tempête (voir Figure 24 pour les niveaux d'eau). Grâce à ces images, il est possible de voir que les vagues générées par l'onde de tempête du 10 avril 2020 ont érodé la portion sud de la recharge sédimentaire. L'analyse des images a pu cibler la date où s'est produite l'érosion d'environ 1 m du talus. Le trait jaune sur les images représente une partie de la surface visible par la caméra de la pente initiale (juin 2019) de la portion sud de la recharge sédimentaire. Le trait vert représente le sommet de la microfalaïse la veille de l'onde de tempête du 10 avril 2020 tandis que le trait rouge représente sa nouvelle position.

Figure 23. Changements observés à l'aide de la caméra Reconyx pour le secteur de la recharge sédimentaire en avril 2020.

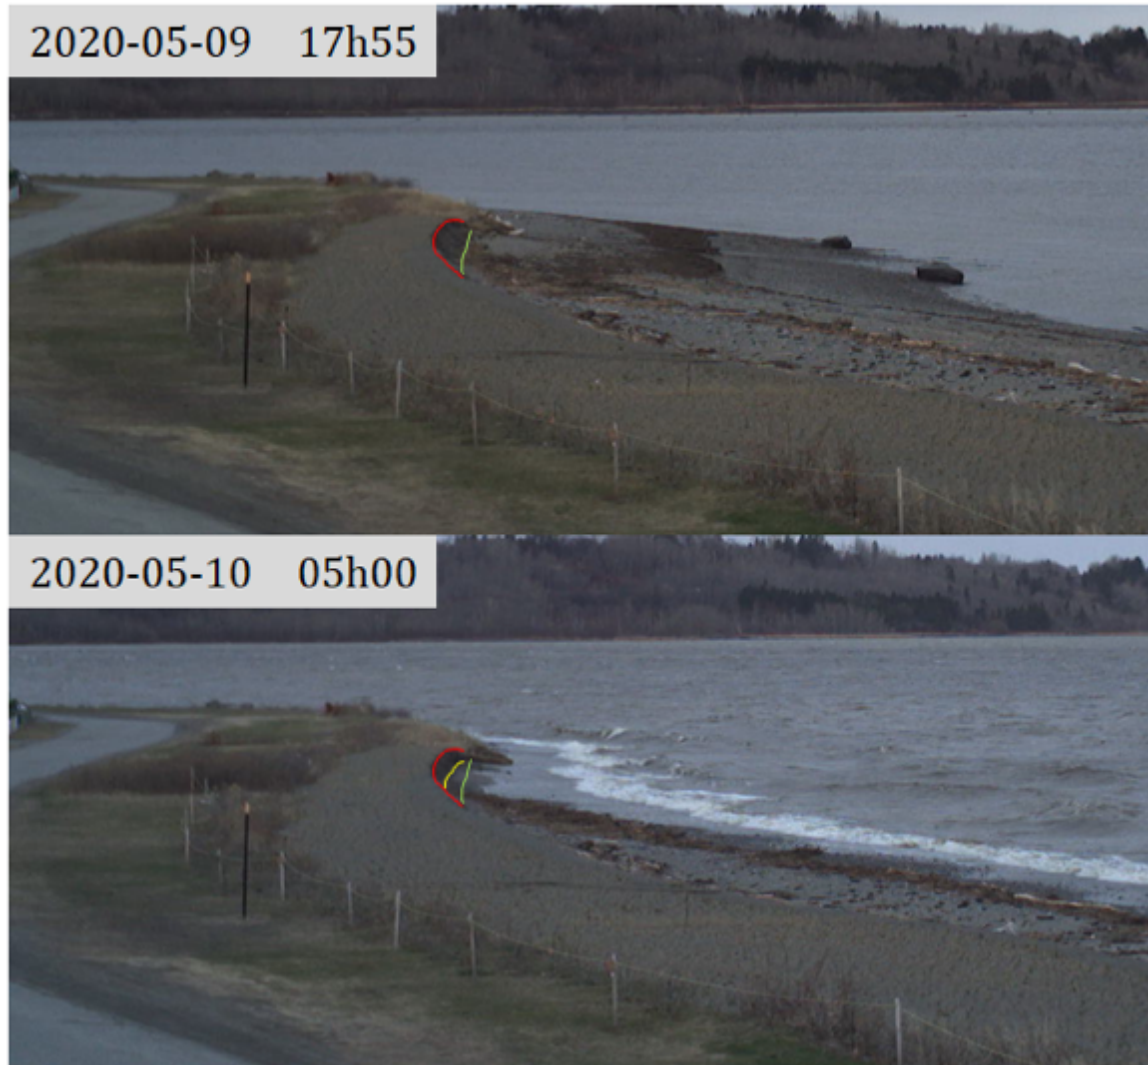
Sur la Figure 25, on voit que l'épisode de niveau d'eau élevé du 10 mai 2020 a mobilisé de nouveau les sédiments du talus au sud de la recharge sédimentaire. C'est le dernier événement du printemps ayant eu un effet important sur la morphologie de la zone de restauration dont il est question dans l'analyse de la topographie et des volumes à la section précédente.

Figure 25. Changements observés à l'aide de la caméra Reconyx pour le secteur de la recharge sédimentaire entre le 9 et le 10 mai 2020.

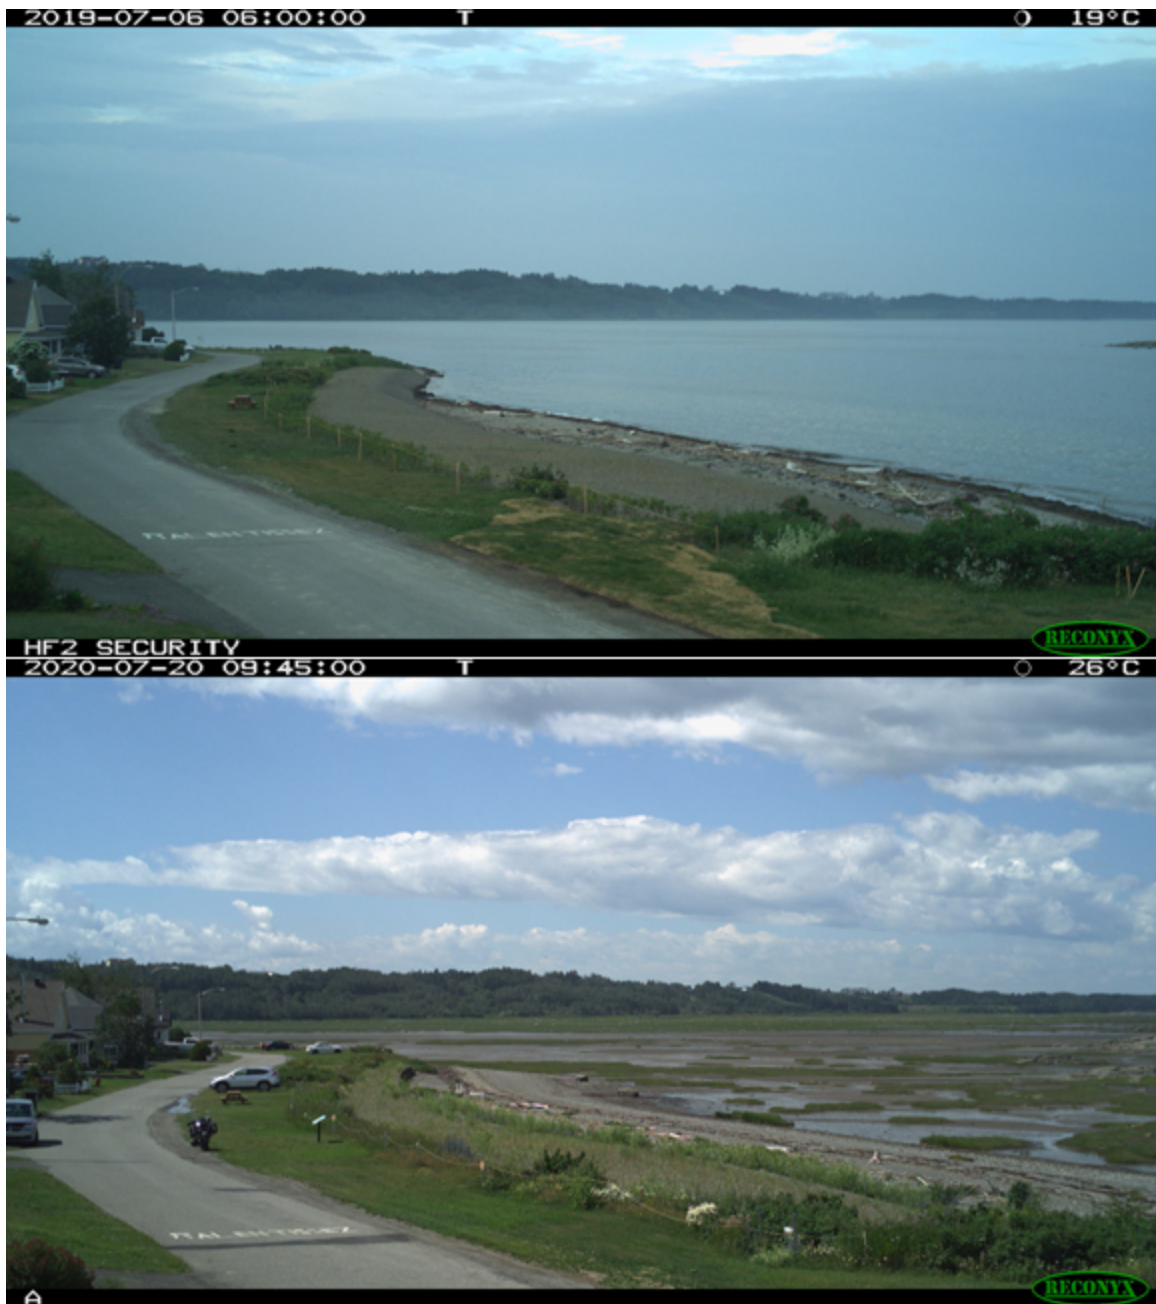
Sur la Figure 26, on observe le portrait d'ensemble de la recharge sédimentaire et de la plantation des végétaux de bord de mer sur celle-ci. On remarque ainsi une croissance végétale importante de la plantation en 1 an, mais aussi l'implantation d'une végétation naturelle au pied de la recharge sédimentaire. Il est attendu que les plantes colonisent l'ensemble de la zone dans les prochaines années.

Figure 26. Montage photo de la caméra Reconyx montrant la recharge sédimentaire entre juillet 2019 et juillet 2020.
