**Restauration des habitats côtiers de L'Île-aux-Grues
(secteur de la cédrière) :
Restauration et suivis 2020**

Mars 2021

Comité ZIP du Sud-de-l'Estuaire

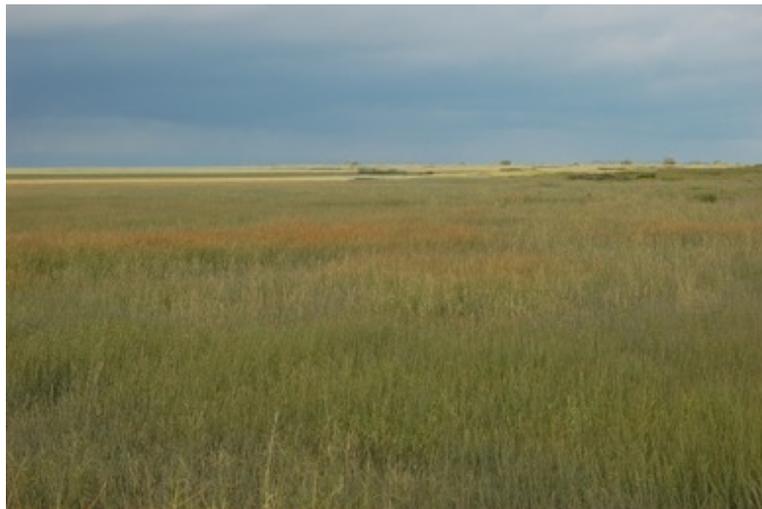
Le **schorre inférieur** (Figure 2) est un marais à scirpe piquant (*Schoenoplectus pungens*) codominé par la sagittaire à large feuille (*Sagittaria latifolia*) et une espèce susceptible d'être désignée menacée ou vulnérable au Québec (FloraQuebeca, 2009) la zizanie naine (*Zizania aquatica* var. *brevis*). Mis à part quelques zones dénudées par de l'érosion superficielle, la superficie et l'intégrité du schorre inférieur sont impressionnantes.

Figure 2. Schorre inférieur

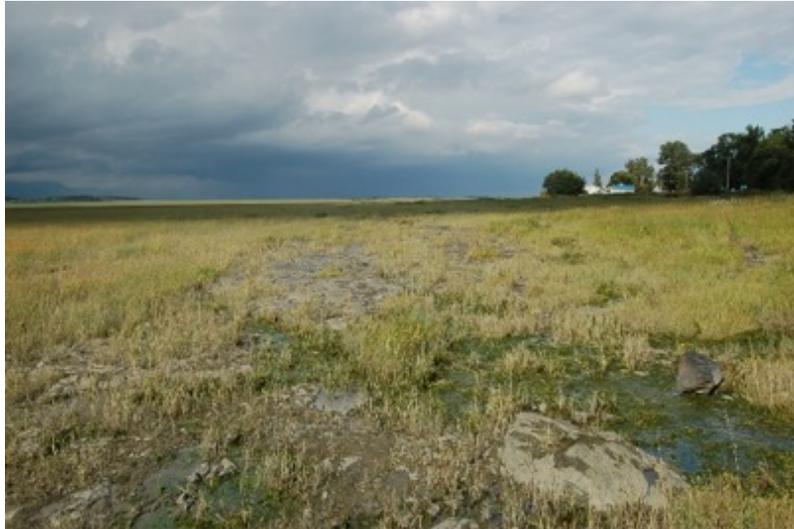
Le **schorre médian** (Figure 3) marque la zone de transition entre les deux principaux étages du schorre. Bien que de nombreuses zones soient dénudées de végétation à cet endroit, du fait des de l’affleurement rocheux, des sédiments meubles sont retenus entre les rochers et végétalisés. On y retrouve le scirpe piquant (*Schoenoplectus pungens*), la sagittaire à large feuille (*Sagittaria latifolia*), la limoselle à feuilles subulées (*Limosella australis*), le bident hyperboréal (*Bidens hyperborea*) et la potentille ansérine (*Potentilla anserina*) en majorité.

Figure 3. Schorre médian

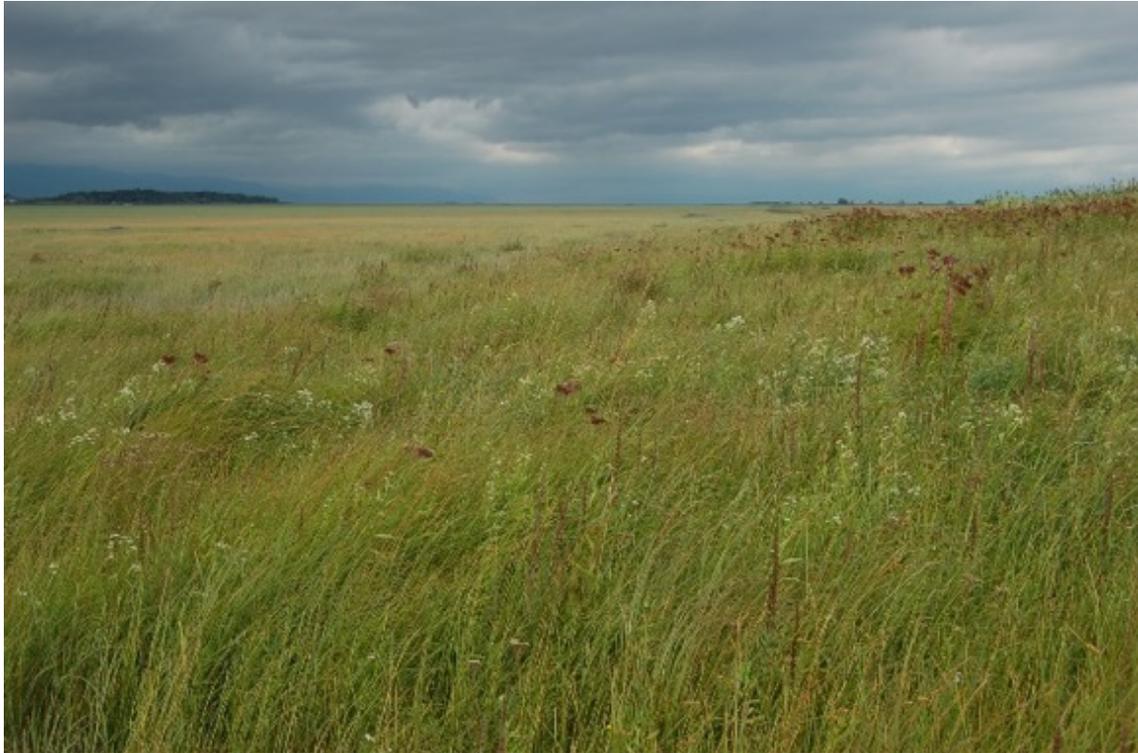
Le **schorre supérieur** (Figure 4) est un marais à spartine pectinée (*Sporobolus michauxianus*) présentant une grande diversité végétale. Il est difficile de déterminer une codominance considérant la diversité du milieu, mais quelques colonies de calamagrostide du Canada (*Calamagrostis canadensis*), d’eupatoire maculée (*Eutrochium maculatum* var. *maculatum*) et de scirpe fluviatile (*Bolboschoenus fluviatilis*) se démarquent tout de même. Des saules arbustifs forment aussi de petits massifs par endroits sur cet étage du marais. Cet étage n’est pas aussi large (+ ou - 20 m).

Il présente plusieurs signes d’érosion apparente avec des zones dénudées de végétation. De plus, un muret de soutènement à l’ouest de l’ensemble a fait disparaître la communauté végétale de cet étage, remplacée par un milieu perturbé.

Figure 4. Schorre supérieur

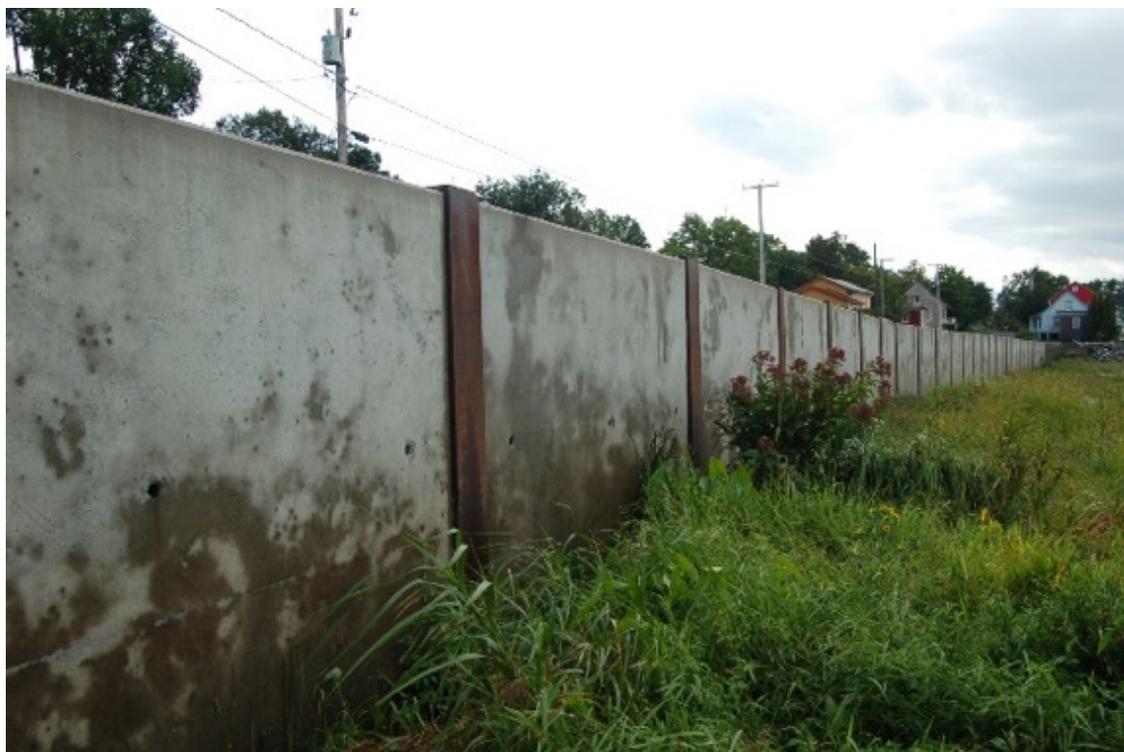
Un lobe transgressif de sable et de galets changeant la lithologie ainsi que de l'érosion par réflexion des vagues à la base d'un muret de soutènement amène des perturbations et une flore différente (Figure 5).

Figure 5. Muret de soutènement.

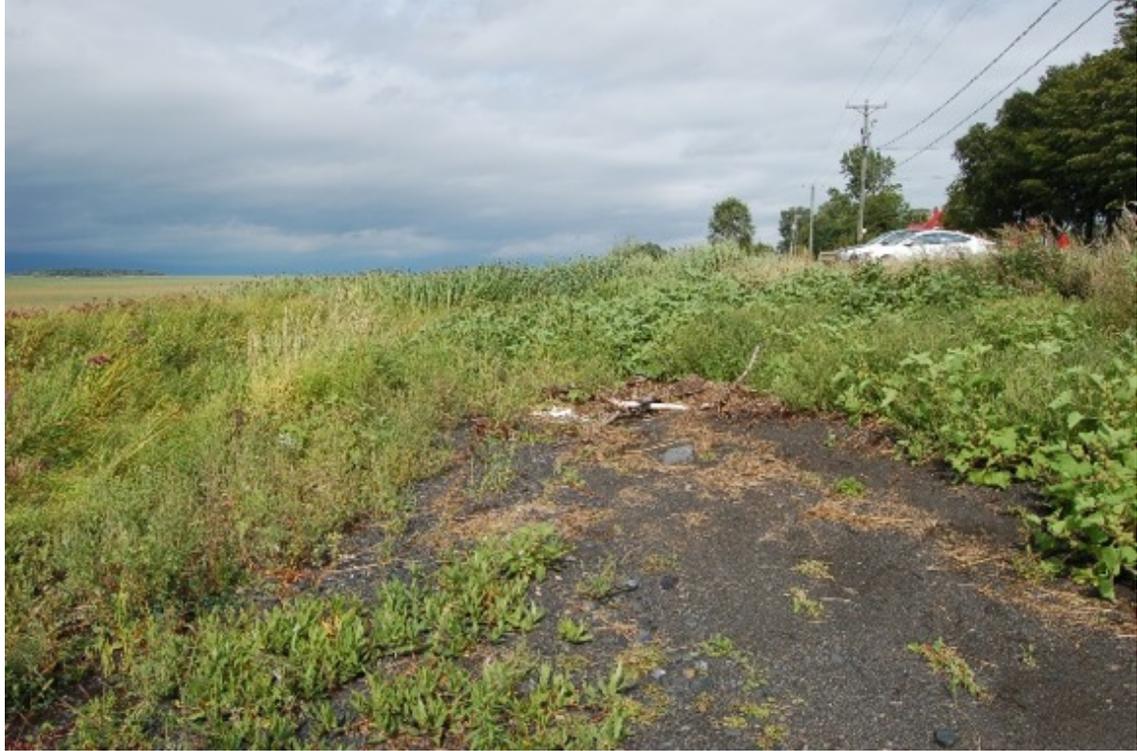
De fait, une communauté végétale de milieu perturbé, adventive et de sol mésique et minéral remplace la communauté végétale facultative des milieux humides (Figure 6) comme : le roseau commun (*Phragmites australis* subsp. *australis*), l'asclépiade commune (*Asclepias syriaca*), lampourde glouteron (*Xanthium strumarium*), le tussilage pas-d'âne (*Tussilago farfara*), l'armoise vulgaire (*Artemisia vulgaris*), etc. Cet ensemble est le milieu le plus perturbé de l'aire étudié, avec la présence de plantes exotiques envahissantes, l'érosion crée par le muret de soutènement et les lobes transgressifs.

Figure 6. Schorre supérieur, zone perturbée

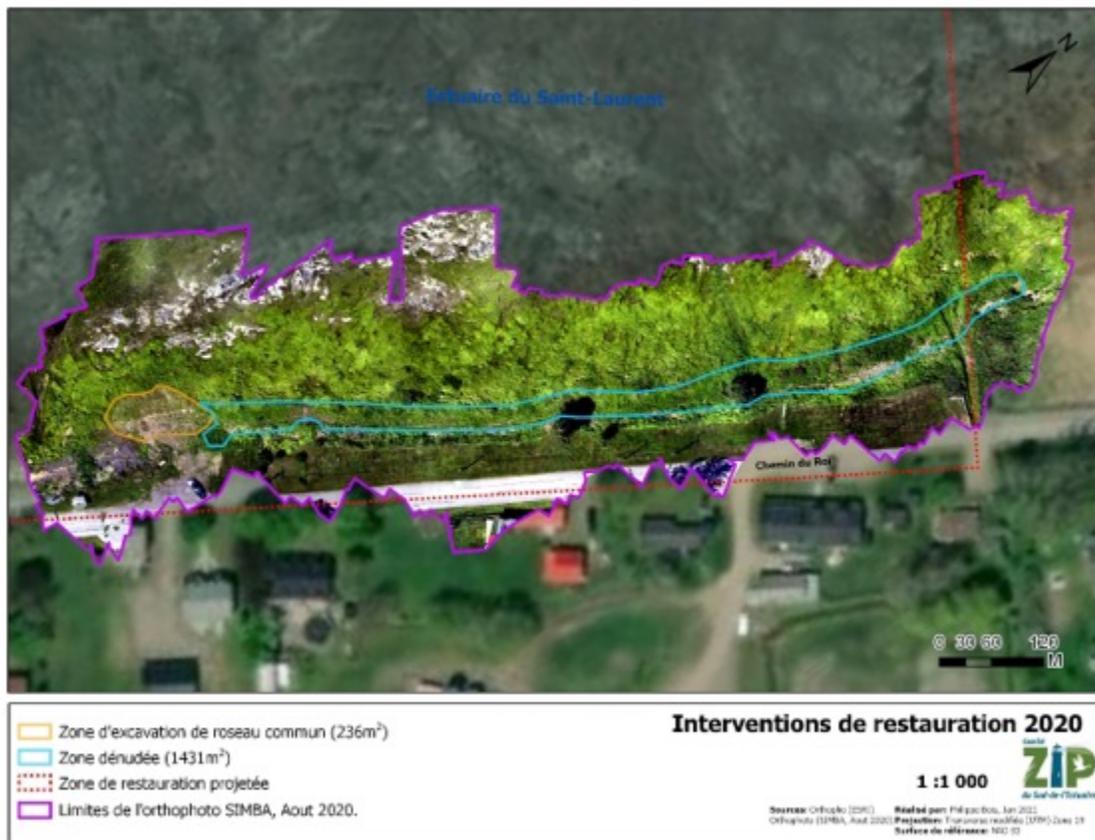
Figure 7. Interventions de restauration réalisées à l'île aux Grues en 2020

La première étape a consisté à nettoyer le site en ramassant les déchets de béton et métalliques présents. L'étape suivante a eu pour objectif de contrôler et éradiquer la colonie de roseaux communs qui perturbait le site en excavant la zone. Cette parcelle a ensuite été revégétalisée avec des boutures de saule sp. Il y a eu également une végétalisation des zones dénudées qui ont été identifiées pendant la caractérisation, à l'aide de saules de l'intérieur et discolor (Figure 7).

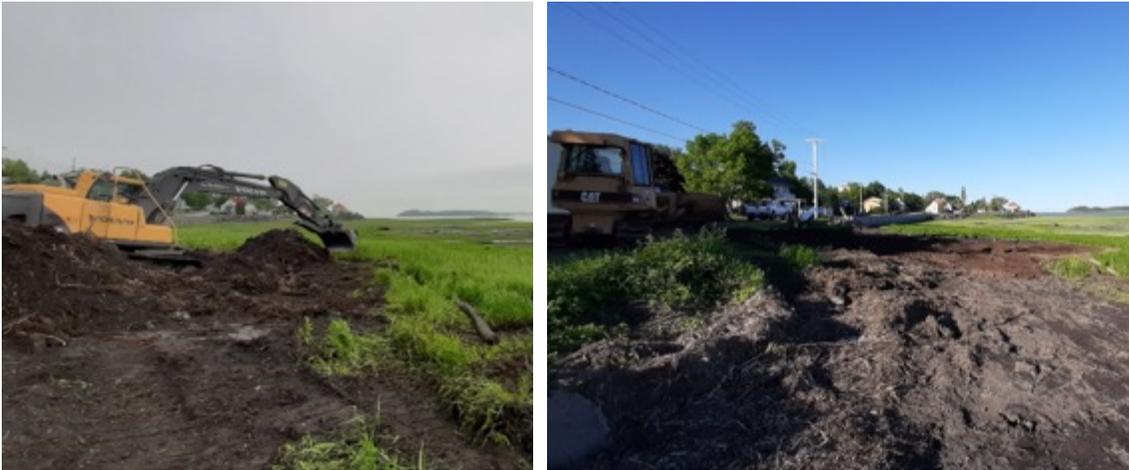
Une zone perturbée dominée par une colonie de roseaux communs a été identifiée pendant les travaux de caractérisation de la zone d'étude. Des travaux d'excavation ont été recommandés pour contribuer à l'éradication définitive et totale de la colonie.

Figure 8. Travaux d'excavation du roseau commun

Une superficie de près de 236 m² a ainsi été excavée en juin 2020 à l'aide d'une excavatrice, sur approximativement 1 m de profondeur jusqu'à atteindre

l'affleurement rocheux sous-jacent (Figure 8). L'excavatrice a par la suite déposé le tout, composé du sédiment, tiges et des racines dans un camion-benne, qui ont ensuite été portés dans un endroit sécuritaire hors du site pour être enfoui dans une fosse de près de 2 m de profondeur. Une attention particulière a été portée lors de la manutention afin de ne pas propager de débris. La zone a ensuite été remblayée avec du matériel sédimentaire similaire à celui excavé avant d'être végétalisé quelques semaines après. Un suivi sera réalisé pendant plusieurs années afin de contrôler les repousses de roseau commun.

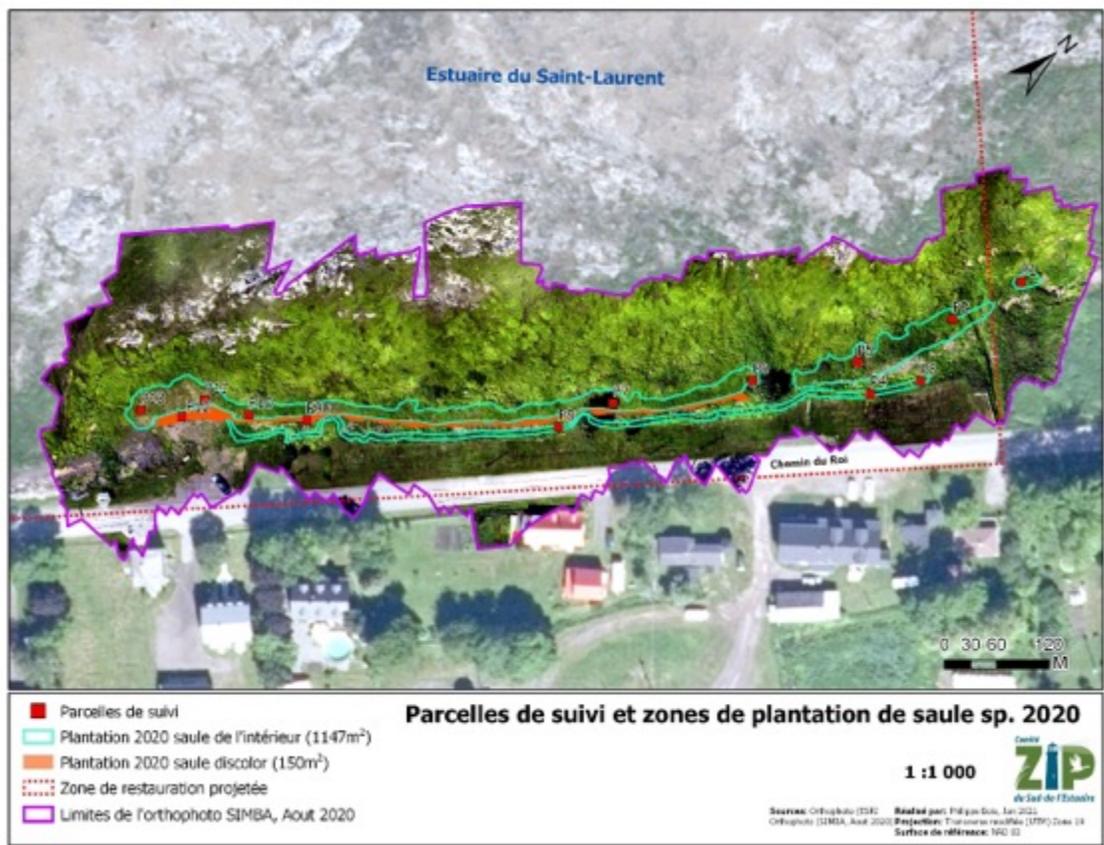
Figure 9. Zones de plantation de saule sp. en 2020

Une plantation de boutures de saules sp. a ensuite été réalisée manuellement en juin 2020. Ce sont près de 10 305 saules intérieurs et 1 900 saules discolor qui ont été plantés au pied du talus, dans la microfalaise ainsi que dans la zone excavée et remblayée. Ce sont donc près de 1 667 m² qui ont été revégétalisés (Figure 9).

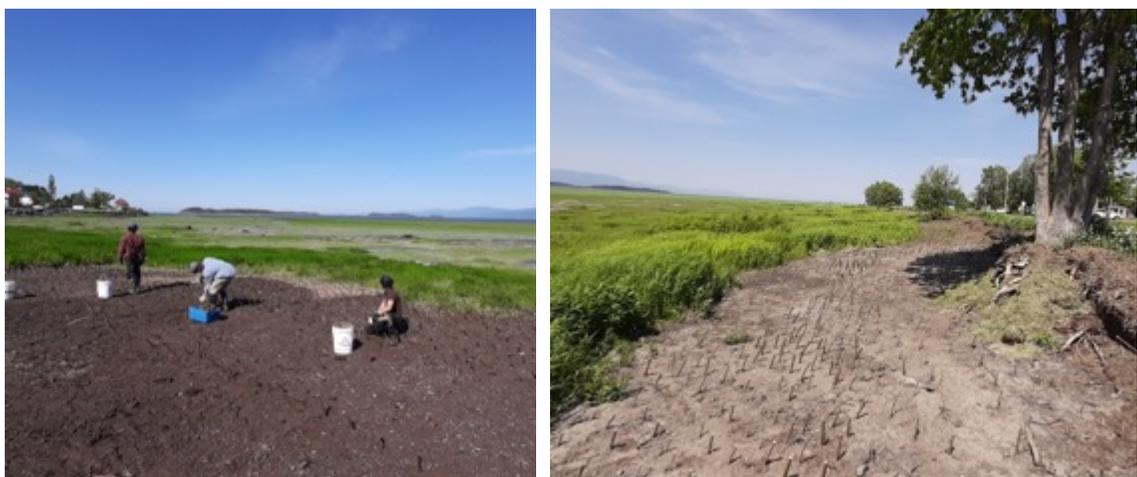
Figure 10. Plantation de saule sp.

La méthode de plantation des boutures de saule est décrite dans le rapport de Caractérisation biophysique de l'Île-aux-Grues (Figure 10).

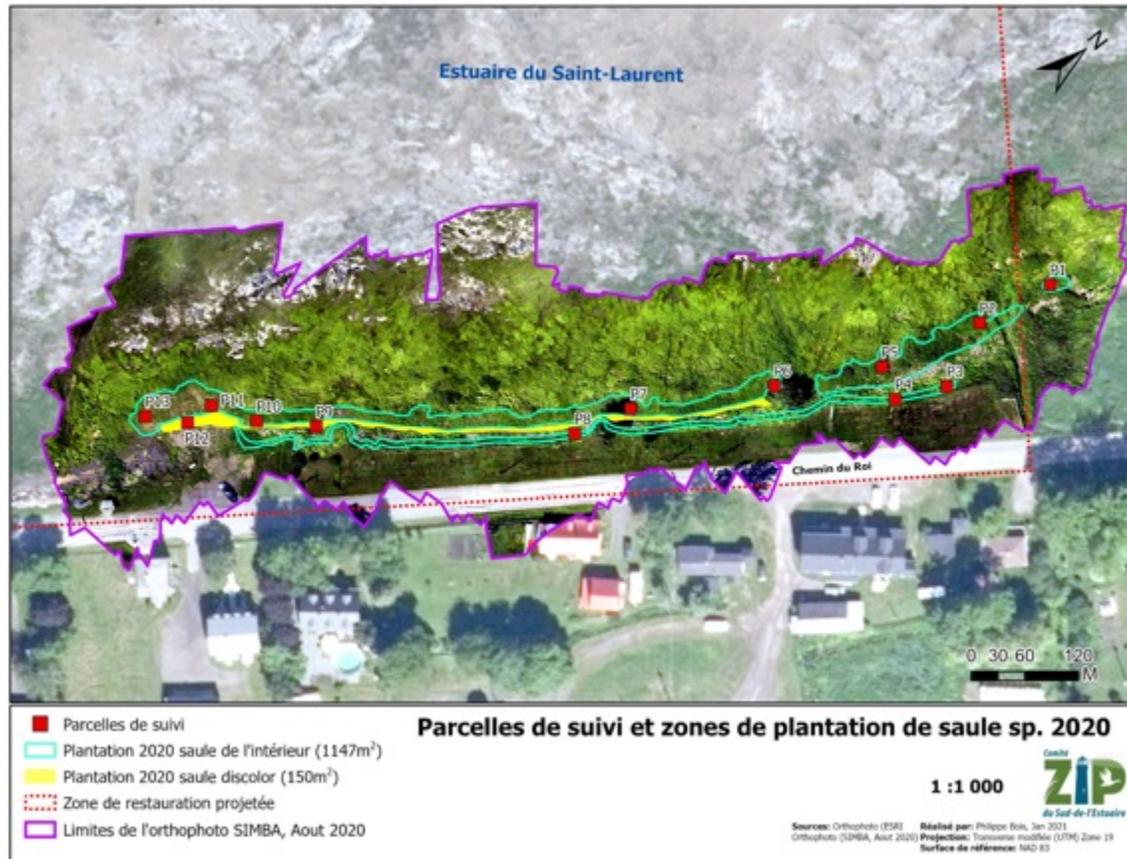
Lorsque les travaux de plantation de boutures de saules furent exécutés, des parcelles de suivis ont été installées, de façon aléatoire, dans la zone de plantation. Chaque parcelle a été identifiée à l'aide d'un piquet. Celui-ci fut géoréférencé avec un DGPS *Arrow Gold*. Lors des visites de suivi, un cadre de 1 m² est utilisé afin de délimiter la parcelle. À chaque visite, le nombre de boutures est comptabilisé, la hauteur de 5 tiges aléatoires est mesurée, le pourcentage de recouvrement est estimé et une photo de la parcelle est prise.

Trois suivis furent réalisés dans la zone plantation. Un premier a été fait à la fin des travaux de restauration, lors de l'installation des parcelles. Un deuxième fut réalisé en septembre puis un dernier en octobre (Figure 12). Malheureusement, les données

Figure 12. Parcelles de suivi implantées dans les zones de plantation sp. en 2020

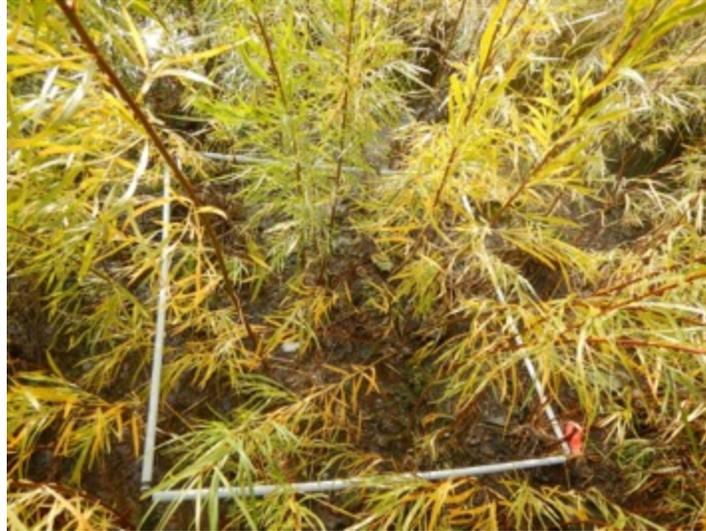
La croissance des boutures et de la végétation naturelle (entre juin et septembre) fut très rapide et très impressionnante (Figure 13). Tellement que le protocole de suivi pour ces espèces n'était pas adapté. Les parcelles de suivis furent difficiles à trouver entre deux visites. Plusieurs parcelles n'ont pas été relevées et les données sont manquantes pour un des deux suivis.

Figure 13. Parcelle de suivi en octobre 2020.

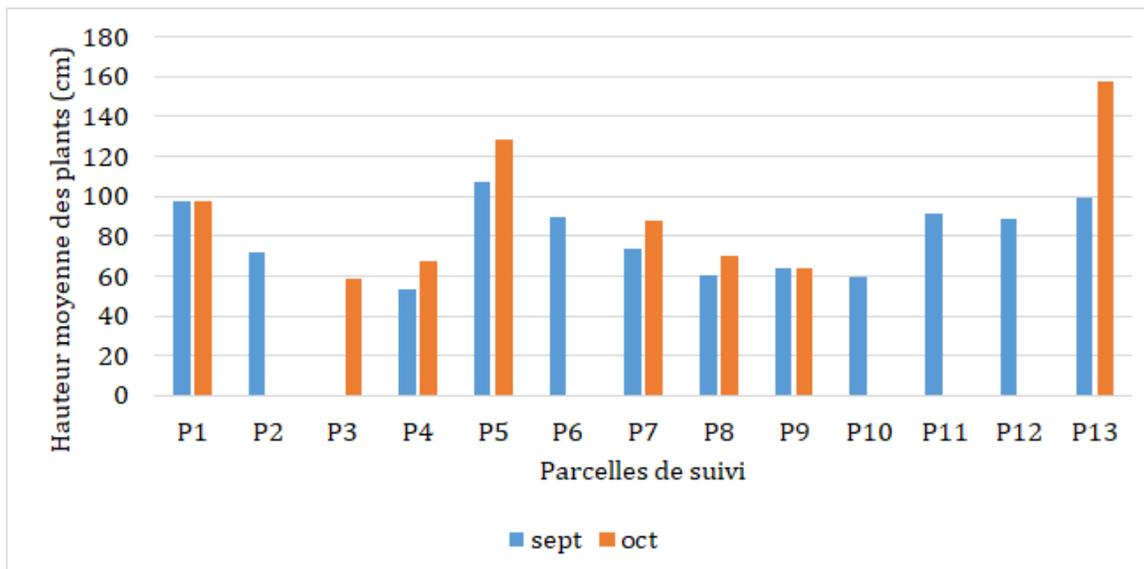
Même si le suivi de nombreuses parcelles n'a pas été relevé pour deux suivis, ceux qui ont été relevés ont démontré que la croissance des boutures était stable ou en augmentation entre septembre et octobre (Figure 14). Il faut noter que la plupart de la croissance des boutures a été réalisée entre le mois de juin et d'octobre. La croissance diminue à l'automne puisque la plante commence tranquillement la transition vers la période hivernale.

Figure 14. Hauteur moyenne des boutures de saules entre septembre et octobre 2020.

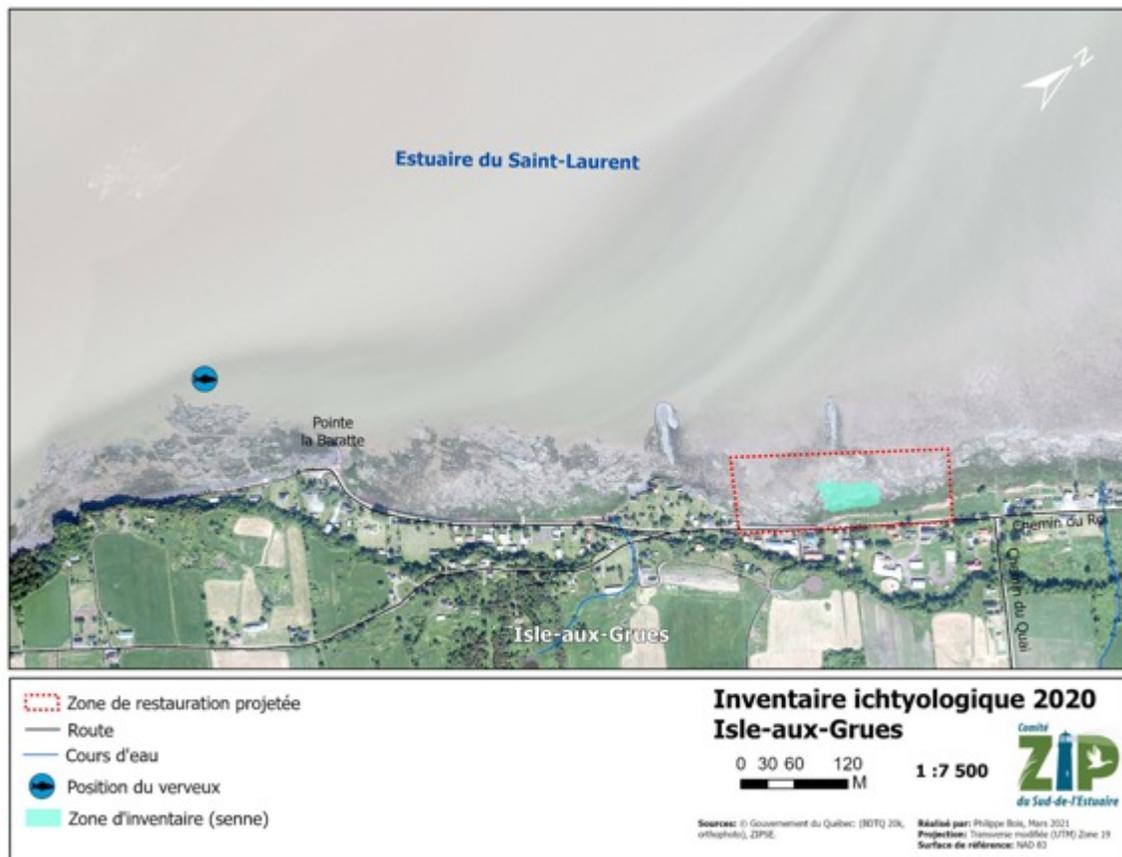
L'inventaire ichthyologique fut réalisé entre le 16 et le 17 septembre 2020. Un verveux fut installé au sud-ouest de la zone de restauration, légèrement au large non loin de la Pointe la Baratte. Une senne à mené fut également utilisée le long du rivage dans la zone de restauration (Figure 15). Pour plus de détails sur la méthodologie utilisée lors de l'inventaire, se référer au protocole de Noël et *coll.*, 2020.

Figure 15. Zone d'inventaire de poissons au verveux et à la senne à mené pour l'année 2020.

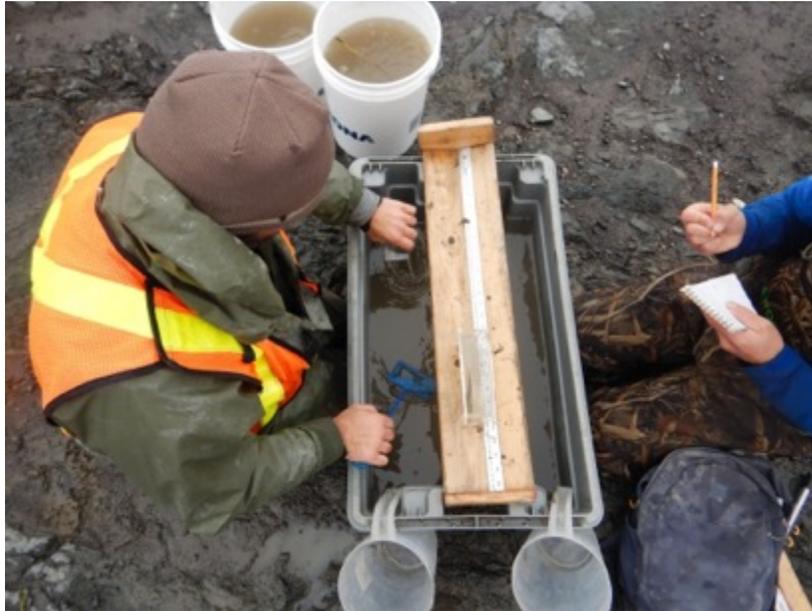
Trois sessions de traits de senne furent également réalisées le long de la rive à marée montante (Figure 16). La technique d'identification utilisée pour les poissons capturés à l'aide de la senne fut la même que pour les inventaires au verveux et tous les poissons furent également remis à l'eau à la suite de leur identification.

Figure 16. Identification des poissons capturés à l'aide de la senne.

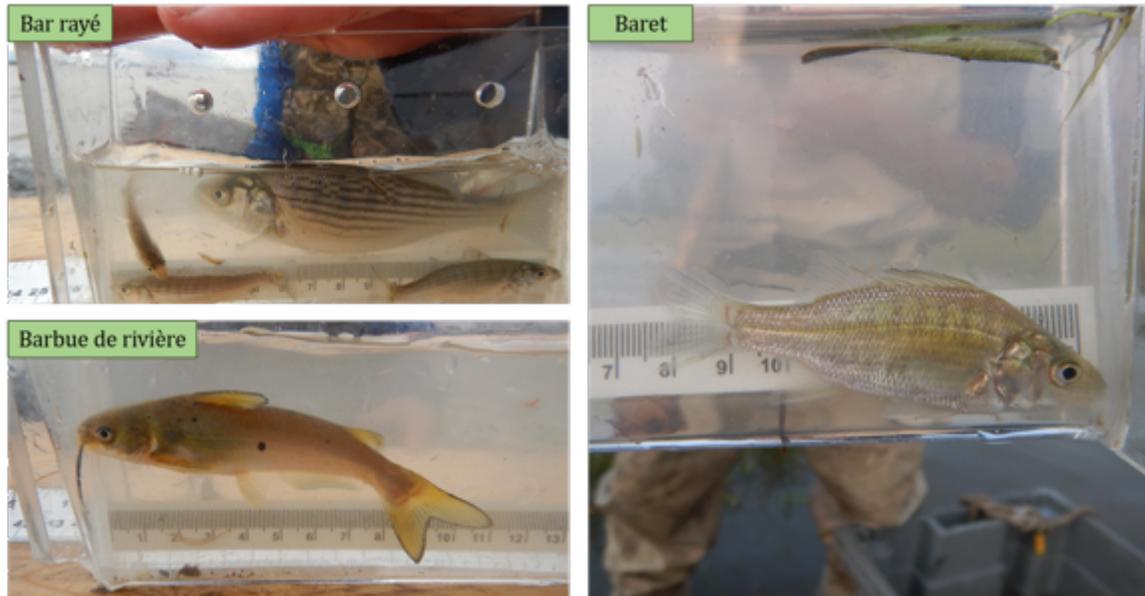
Lors de l'inventaire, un total de 168 poissons furent capturés à l'aide des deux engins de pêche combinés (Figure 17). Ce nombre est bien moins important que les quantités capturées en 2019 (1 148 poissons). Malgré le faible nombre de poissons capturés comparativement à l'année précédente, un nombre impressionnant

Figure 17. Quelques espèces de poissons capturés lors de l'inventaire en 2020.

C'est à l'aide du verveux que le plus grand nombre de poissons fut capturé (120 poissons). C'est également avec cet engin de pêche que la plus grande diversité de poissons fut observée, avec 13 espèces de poissons identifiées. Les espèces principales dans le verveux étaient le baret suivi de près par le bar rayé. La senne permit de récolter un moins grand nombre de poissons (48 poissons), mais il permit tout de même d'identifier sept espèces différentes. De plus, dans cet engin de pêche c'était plutôt le bar rayé et le fondule barré qui étaient les espèces dominantes (Figure 17).

Lors de l'inventaire réalisé en 2020, l'espèce dominante a été le bar rayé (59 captures à l'aide des deux engins) (Figure 17). Lors de l'inventaire de 2019, c'était plutôt le baret qui avait été capturé en plus grand nombre. Malgré le fait que le bar rayé est l'espèce dominante en 2020, le nombre de captures est tout de même moindre que ceux de l'an passé (150 bar rayé en 2019). Aucun bar rayé adulte ne fut mesuré, ceux mesurés avaient une taille moyenne de 8,1 cm (Figure 18). La capture de cette espèce sur notre territoire est toujours pertinente puisque celle-ci fait l'objet d'un suivi au

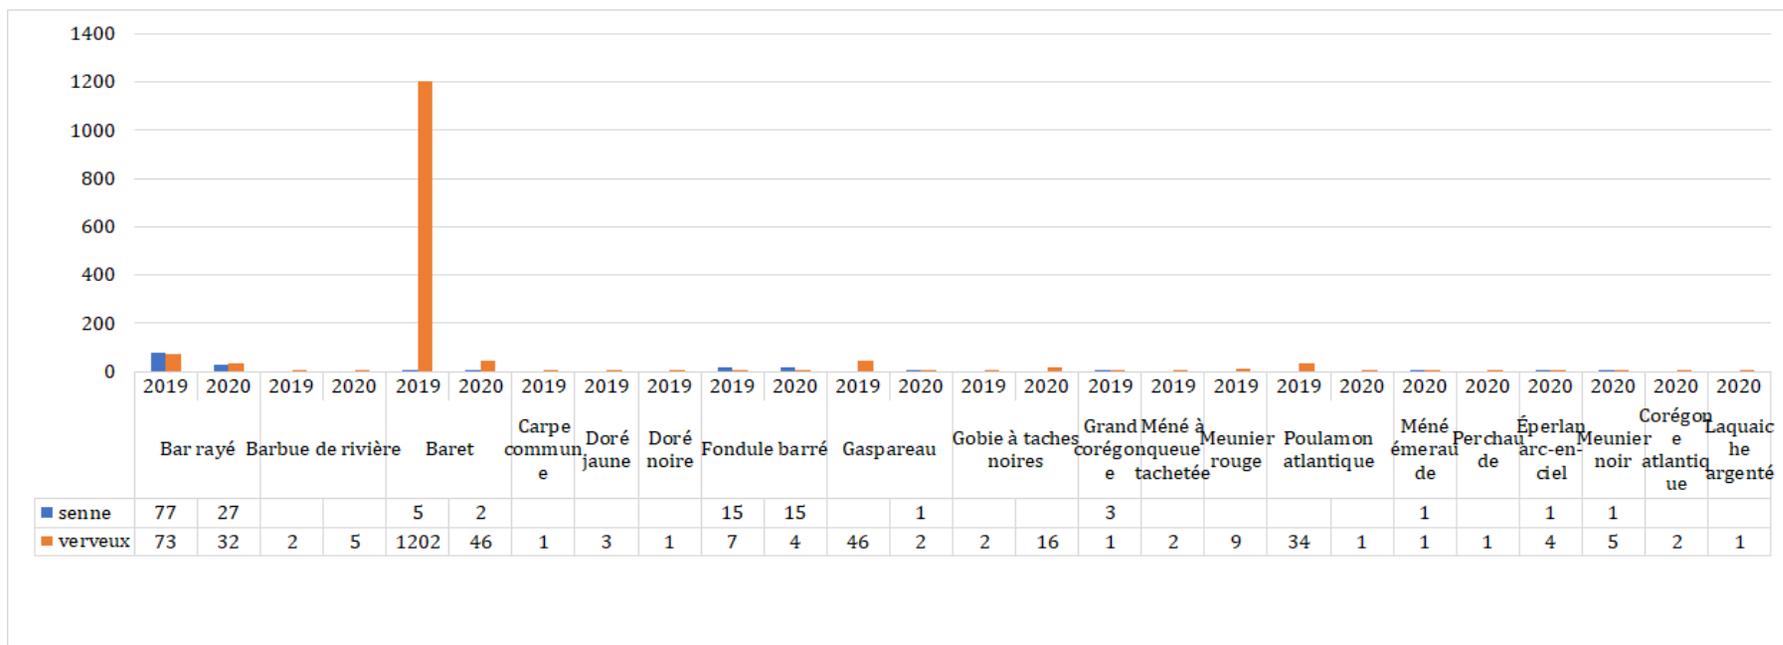
La seconde espèce la plus capturée lors de l'inventaire 2020 est le baret avec 48 captures. Ce nombre est très faible comparativement à 2019 (1 207 poissons en 2019) (Figure 18). Toutefois la taille moyenne des poissons mesurés est semblable aux mesures de 2019 avec une moyenne de 6,1 cm en 2020 pour 6,6 cm en 2019 (Figure 19).

Figure 18. Comparaison du nombre de poissons capturés par engin de pêche entre 2019 et 2020.

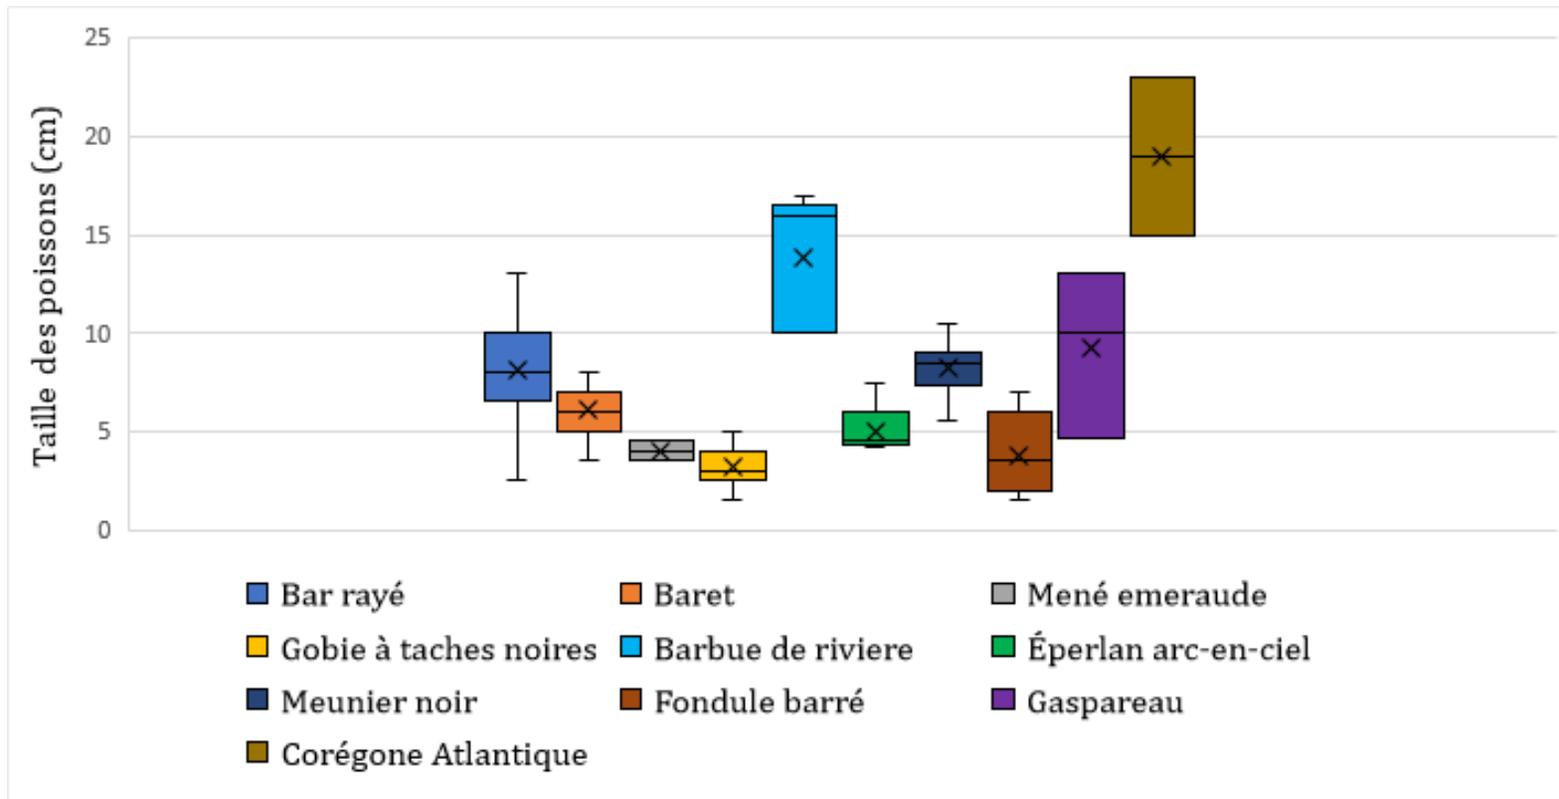
Figure 19. Taille des poissons capturée lors de l'inventaire de 2020.

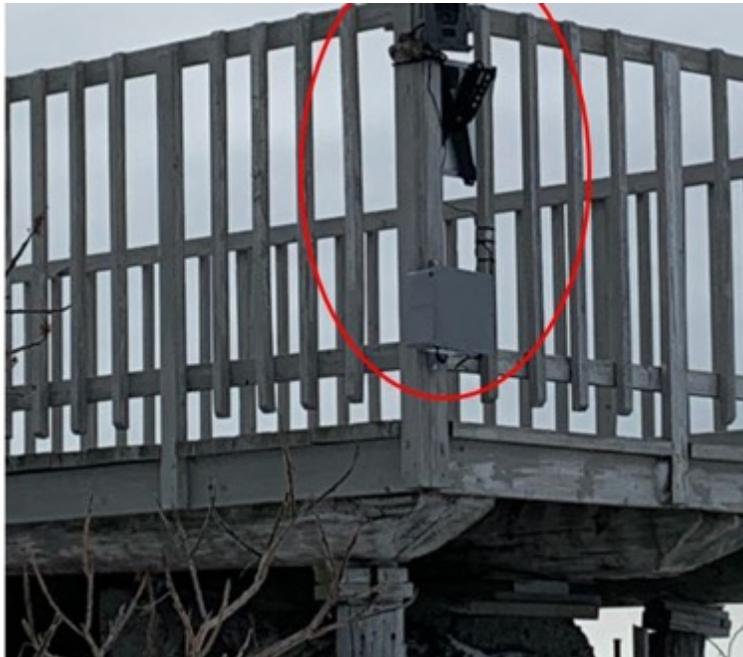
Les images prises en 2019 par la caméra *Reconyx HS2X HyperFire2*, installée à l'ouest du site de restauration (regardant vers l'est), furent analysées à l'aide du logiciel « *VirtualDub 1.10.4* » (Figure 19). Le logiciel permet de visualiser les photographies de manière accélérée. Ce procédé permet de mieux visualiser le mouvement des marées, des vagues et le déplacement des sédiments. Pour l'instant, les images prises par la caméra ont été analysées et les événements de tempête ont été identifiés. Cependant, les tempêtes n'ont pas eu d'incidence notable sur la végétation plantée.

Figure 20. Caméra de suivi et panneau solaire
