# Restauration des habitats côtiers du secteur des Grèves à Notre-Dame-des- Neiges : Suivis 2021

## Jalon 2

Mars 2022

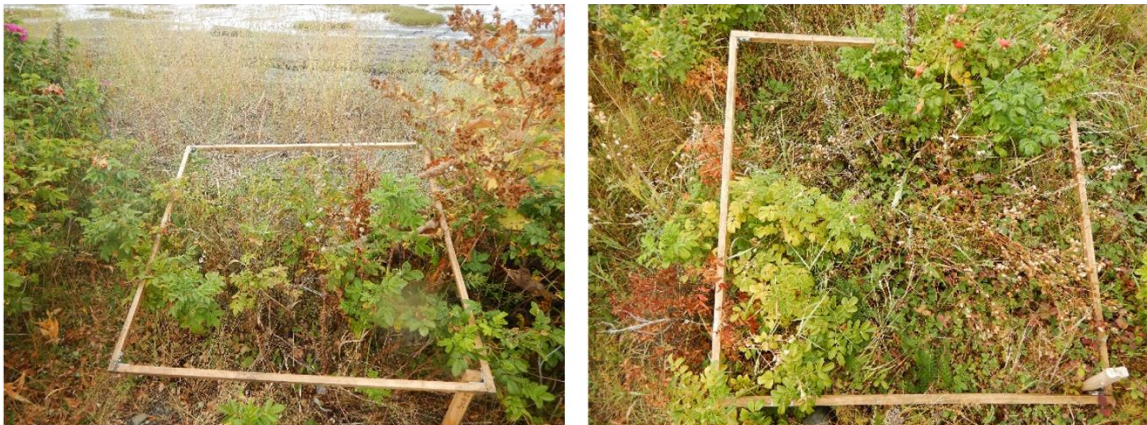
Figure 5. Parcelles de suivi R2 (gauche) et R5 (droite), septembre 2021.

En ce qui concerne les parcelles R2 et R5, il est difficile d'établir une cause certaine expliquant la diminution de la surface de recouvrement des parcelles. Malgré ce léger recul, les plants semblaient en très bonne santé d'après nos observations (Figure 5) et tout porte à croire que ceux-ci continueront de croître dans les prochaines années.

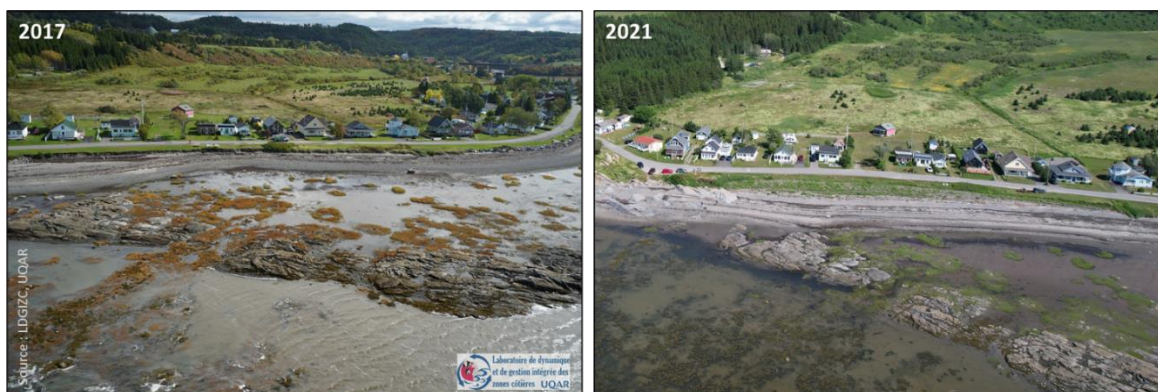
Figure 21 : Linéarisation de la plage suite à la recharge de plage de 2018.

À la lumière de ces observations, il semble que la plage soit en train de se linéariser progressivement. Grâce à la dérive littorale provenant du nord-est, l'érosion de la portion convexe de la plage, à l'extrémité nord de la recharge, engendre la mobilisation des sédiments vers la portion concave juste au sud. Cette accumulation est accentuée par la disponibilité sédimentaire associée à la recharge, celle-ci s'étant remaniée depuis sa mise en place en 2019 amenant davantage de sédiments vers le bas de la plage. D'ailleurs, avant les travaux de recharge sédimentaire, on pouvait constater une forte concavité dans la configuration de la plage, alors qu'aujourd'hui celle-ci est très linéaire (Figure 21). De plus, comme la plage a connu un élargissement important depuis les travaux de recharge, elle se trouve nécessairement à être plus résiliente aux aléas côtiers en ayant un profil davantage dissipatif que réfléchif.

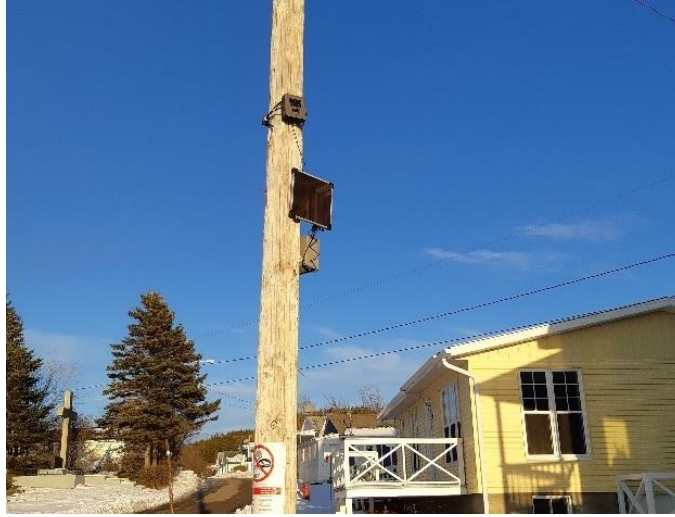
Figure 23 : Localisation de la caméra Reconyx sur le site de restauration.

Une caméra à déclenchement automatique *Reconyx HS2X HyperFire2* est installée à l'est du site de restauration depuis 2018 (Figure 23). Les photographies, prises à intervalle de cinq minutes, permettent de suivre l'évolution de la plage en distinguant les changements morphologiques survenus en lien avec la dynamique côtière. Ces événements peuvent ensuite être mis en relation avec les niveaux d'eau observés (Figure 24).

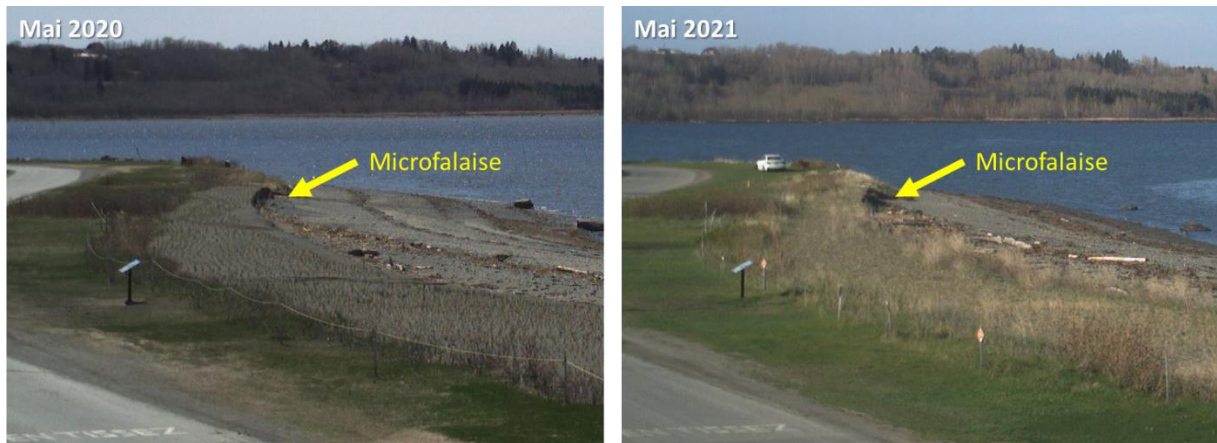
Figure 25 : Aperçu de la portion sud de la recharge entre mai 2020 et mai 2021.

L'analyse des photographies pour le présent suivi couvre la période s'échelonnant de l'automne 2020 jusqu'au printemps 2021. Au cours de celle-ci, neuf ondes de tempête ont été enregistrées ; les hauts niveaux d'eau générés lors de ces événements ont le potentiel de causer l'érosion et la submersion des berges. De plus, cette période a été caractérisée par un faible couvert de glace ainsi qu'un printemps hâtif, de sorte qu'à la fin mars il n'y avait plus de pied de glace sur la plage et sur le bas-estran. Malgré cela, aucun recul important n'a pu être constaté sur le site de restauration, contrairement au précédent suivi qui avait mis en lumière l'érosion importante du talus dans la portion sud de la recharge. Sur la Figure 25, on constate que la position de la microfalaise en mai 2021 est identique à celle de mai 2020. On note également que la végétation est beaucoup plus importante en 2021, ce qui a certainement pu contribuer à retenir le sédiment en place lors des tempêtes. Enfin, l'abondance de débris organiques (laisse de mer, bois flotté) sur la plage, et plus particulièrement au pied de la microfalaise, est un autre élément favorable au site. En effet, ces derniers ont la capacité de piéger le matériel sédimentaire, et ainsi diminuer l'érosion côtière.

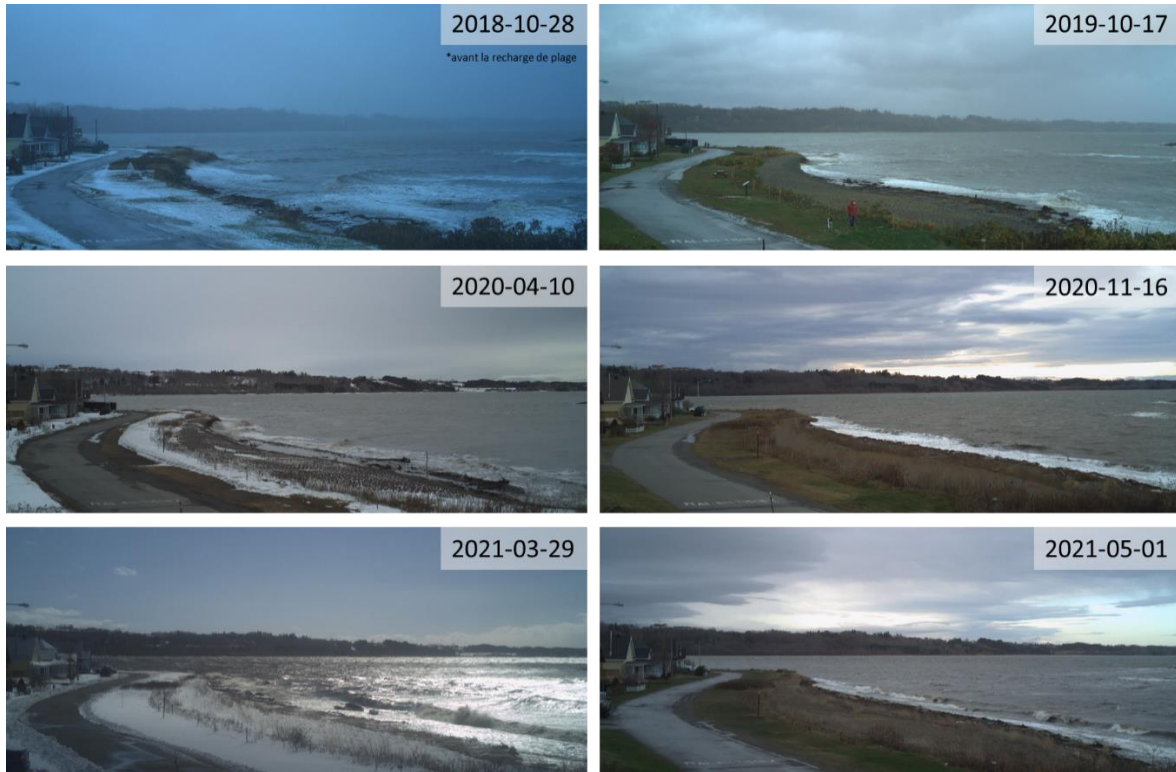
Figure 26 : Événements d'onde de tempête survenus depuis 2018 sur le site de Notre-Dame-des-Neiges.

L'un des bénéfices majeurs associés aux recharges de plage, et qui a été constaté sur le site de Notre-Dame-des-Neiges, est l'élargissement de la plage. Comme mentionné dans la partie précédente, les sédiments de la recharge sont mobilisés au fil du temps vers le bas de la plage, faisant en sorte que la pente de celle-ci s'adoucit progressivement, et ayant pour effet d'atténuer l'énergie des vagues. D'ailleurs, depuis les travaux de recharge de plage en 2019, les vagues déferlent plus tôt sur la plage, tel qu'observée sur la Figure 26. On constate notamment que, bien souvent, seulement le jet de rive parvient à atteindre la microfalaise d'érosion ; son recul est ainsi moindre qu'avant les travaux, alors que les vagues déferlaient directement dans la microfalaise.

Comme mentionné précédemment, la recharge sédimentaire a permis de linéariser la plage qui, auparavant, possédait une forme davantage concave. Cela avait comme

conséquence de concentrer l'énergie des vagues au centre de la plage, accélérant du même coup l'érosion à cet endroit. Or, la configuration de la plage post-travaux fait en sorte de mieux dissiper les vagues, entre autres celles provenant du nord-est.
