Restauration des habitats côtiers de l'Anse-du-Portage : Suivis 2021

Jalon 2

Mars 2022

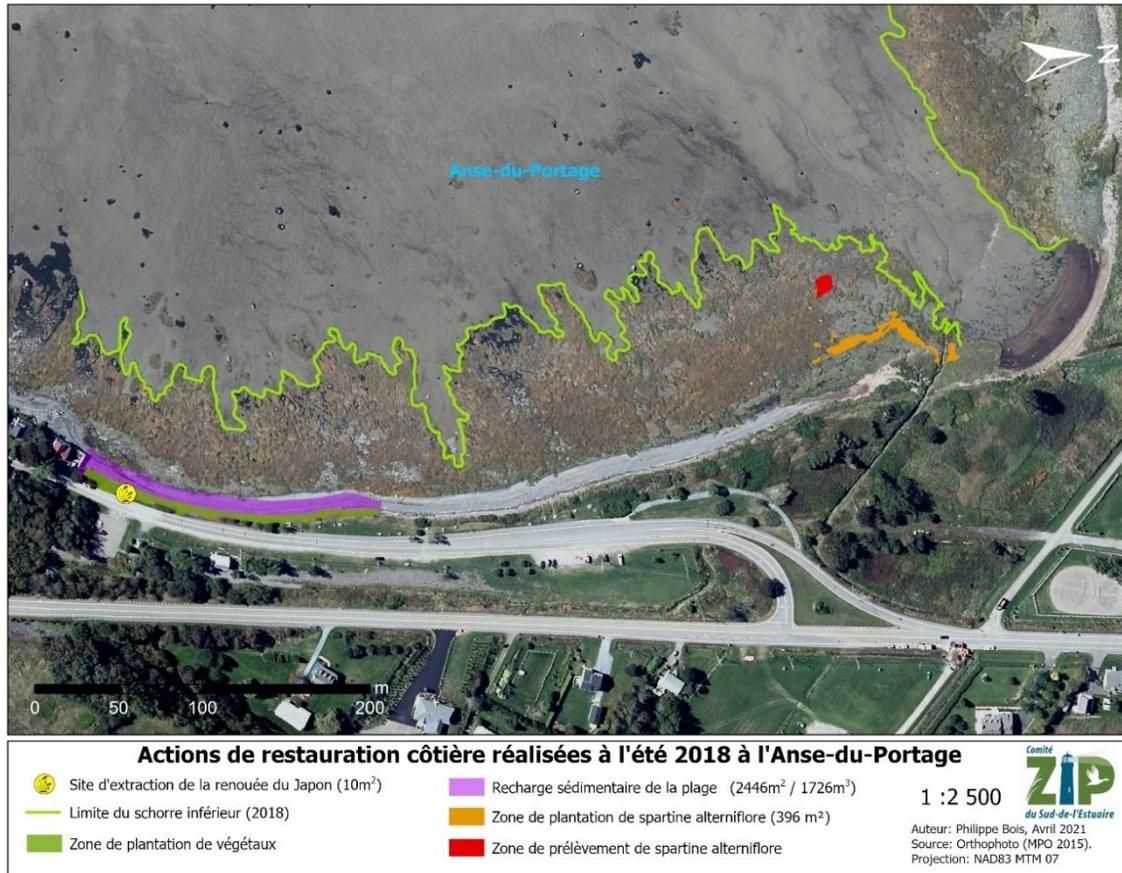
Figure 2 : Ensemble des actions de restauration réalisées au printemps et à l'été 2018.

Diverses actions de restauration ont été réalisées au printemps et à l'été 2018 afin de restaurer le marais et la plage de l'Anse-du-Portage (**Erreur ! Source du renvoi introuvable.**). Dans un premier temps, une zone dégradée du schorre inférieur, totalisant 396 m², a été restaurée au moyen d'une transplantation de spartine alterniflore. Ensuite, une recharge sédimentaire a été effectuée sur la plage, par l'ajout d'un volume de 1 726 m³. Enfin, 15 400 végétaux indigènes ont été plantés sur la recharge sédimentaire, en plus d'un contrôle de la renouée du Japon, une plante exotique envahissante présente sur le site.

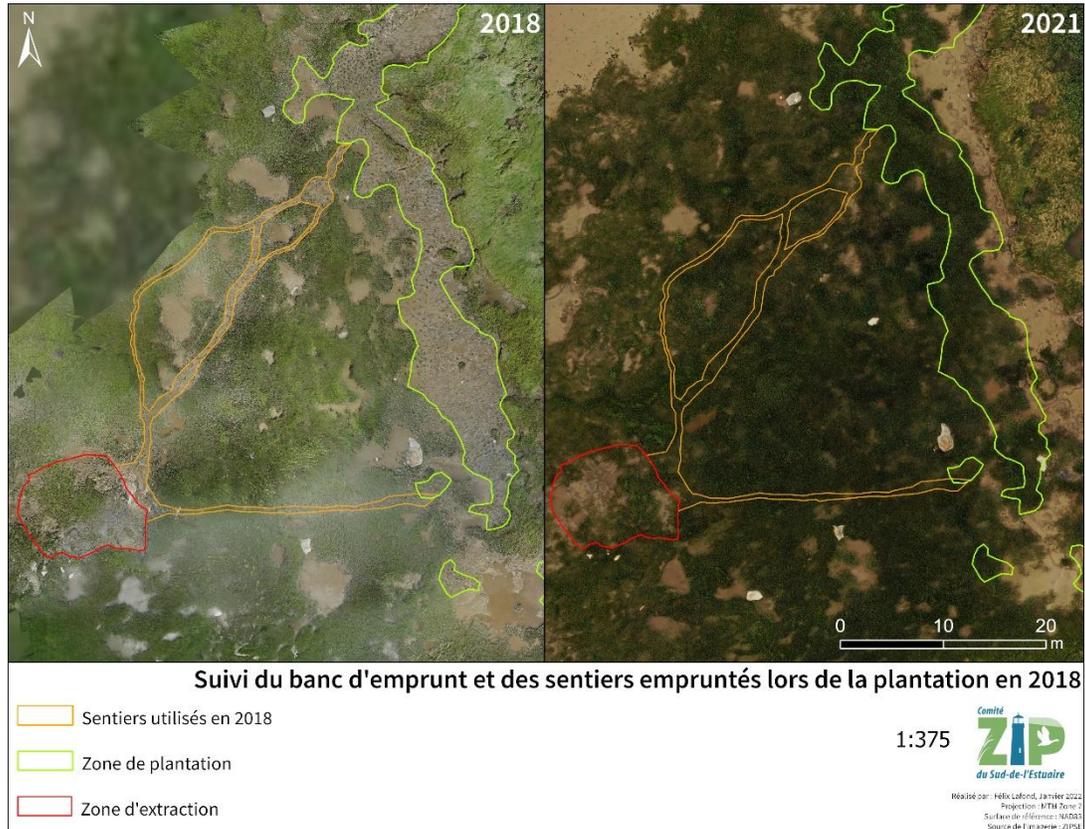
Figure 3 : Suivi du banc d'emprunt et des sentiers empruntés lors de la plantation en 2018.

Les résultats obtenus sont très satisfaisants. Les sentiers de transport ont été complètement végétalisés (Figure 3). En ce qui concerne le banc d'emprunt, on peut observer que le radeau sur lequel les plants ont été prélevés semble s'être déplacé,

laissant ainsi une portion dénudée. Cependant, la zone dénudée par le prélèvement des unités et le piétinement est maintenant presque entièrement végétalisée. Du côté de la zone de plantation, on remarque qu'il est maintenant impossible de distinguer celle-ci de l'herbier naturel (Figure 5). Après quatre saisons de croissance, la zone de plantation est presque entièrement recouverte par la végétation (93 %). La portion dénudée de végétation ne totalise que 28 m² pour un total de 414 m² (Figure 4).

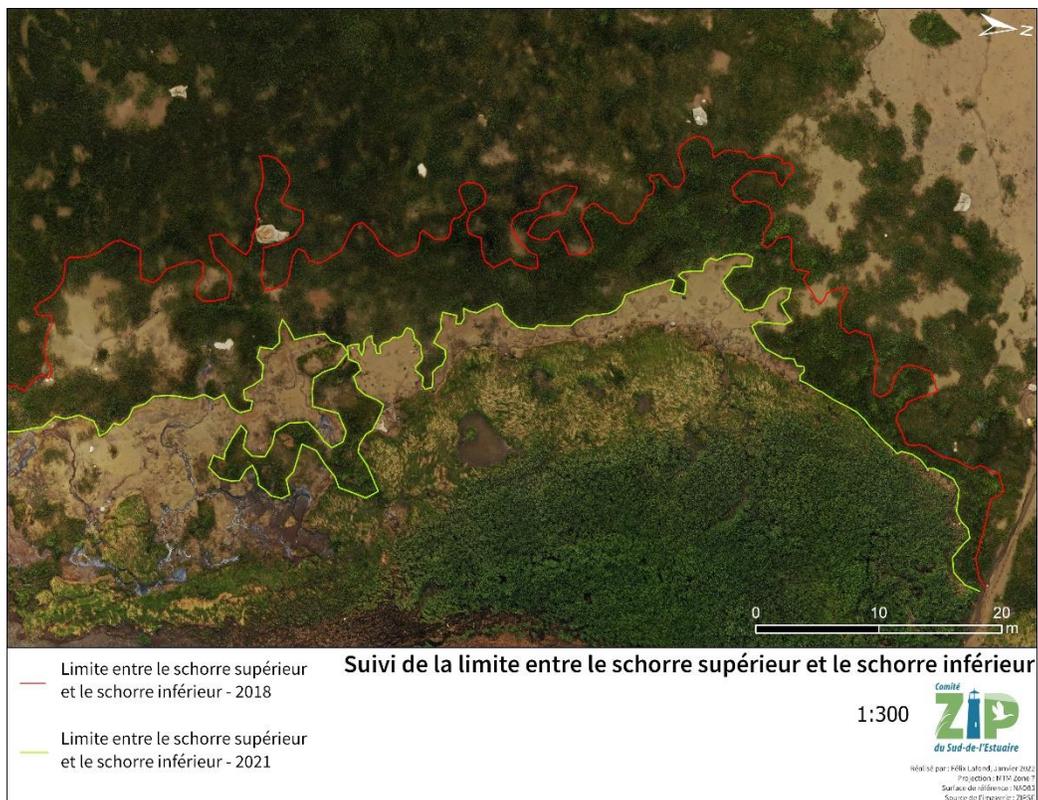
Figure 5 : Suivi de la limite entre le schorre supérieur et le schorre inférieur.

Depuis 2018, on observe un déplacement assez important de la limite entre le schorre inférieur et supérieur du marais à spartine alterniflore vers la côte. En effet, la limite entre les 2 étages du marais s'est déplacée en moyenne de 6 m (Figure 5). Parallèlement au gain important de la superficie du schorre inférieur, on observe une forte dégradation du schorre supérieur engendrée par l'érosion (Figure 6). Cette partie du marais est victime d'un phénomène appelé « coincement côtier », où elle est graduellement érodée par les vagues et le mouvement des glaces alors qu'elle est incapable de migrer vers les terres pour diverses raisons (infrastructures humaines, colonie de roseau commun et élévation du sol trop importante, etc.). Il s'agit d'un phénomène de plus en plus observé sur la côte. Depuis le début des suivis à Notre-Dame-du-Portage, le schorre supérieur a connu une perte de 382 m².

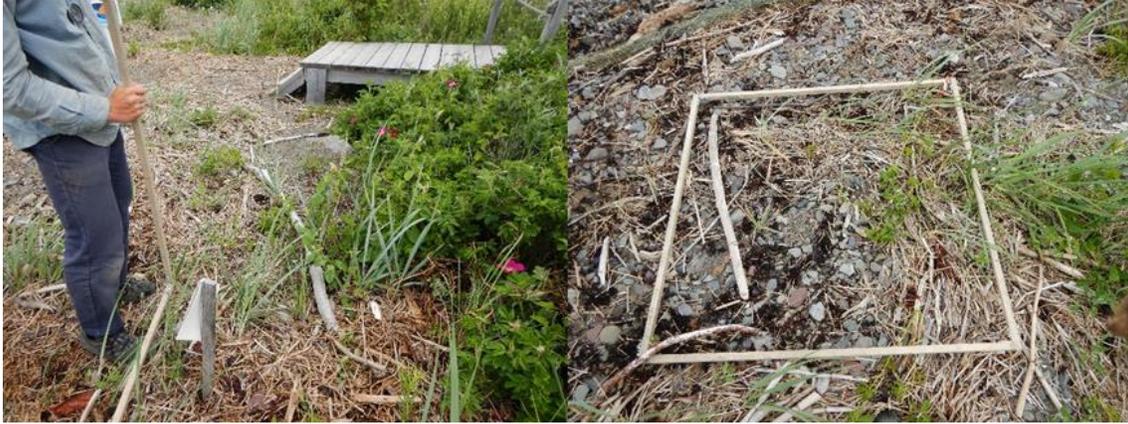
Au cours des 3 années qui ont suivi la plantation, le nombre de plants dénombré dans les parcelles est resté relativement stable, indiquant un taux de mortalité assez faible (Figure 8). Trois parcelles ont tout de même enregistré des taux de mortalité assez élevés (EL2, EL7 et EL8), avec un taux de mortalité moyen de 83 %. Deux des trois parcelles (EL2 et EL8) ont disparu à cause de l'érosion alors que la parcelle EL7 a été recouverte de laisse de marée, les plants ont été en partie étouffés (Figure 9).

Figure 9 : Laisse de marée importante sur EL7 et érosion sur EL8.

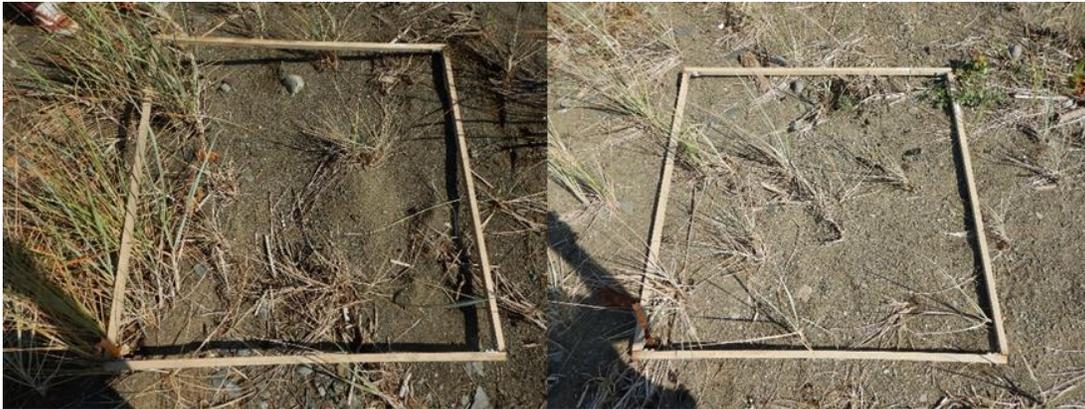
Il semble que les conditions de croissance sur la recharge sédimentaire ne soient pas optimales pour l'élyme des sables (Figure 11). Il faut nécessairement considérer les conditions chaudes et sèches des dernières saisons estivales qui ont pu contribuer à la faible croissance des élymes. Le manque de matière organique dans le sédiment utilisé pour la recharge doit ici également être considéré. Les plants situés près de la limite supérieure de la recharge, donc adjacents au sol naturel plus riche en matière organique, semblent d'ailleurs avoir connu une meilleure croissance. La matière organique fournit un apport nutritif aux plants en plus de maintenir davantage d'eau dans le sol. De plus, la composition du sédiment sous-jacent à la couche de sable est un matériel grossier (MG-56) favorisant un drainage rapide. Il serait pertinent de trouver un moyen de favoriser la rétention de l'eau dans le sol. Augmenter l'épaisseur de la couche sableuse pourrait être une avenue intéressante.

Figure 11 : Parcelles EL3 et EL4 en août 2021.

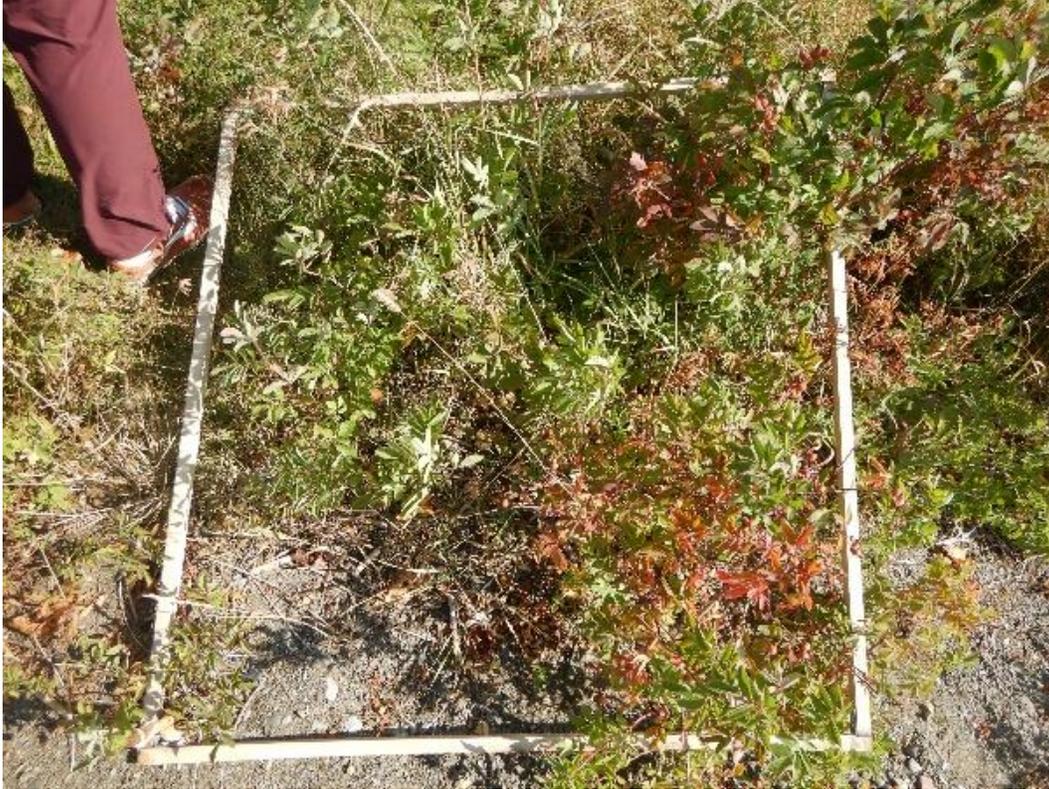
Au niveau des parcelles de rosier, les résultats obtenus sont très satisfaisants (Figure 12). La croissance des plants est bonne et de nombreuses autres espèces végétales se sont implantées naturellement dans la zone.

Figure 12 : Parcelle R2 en août 2021.

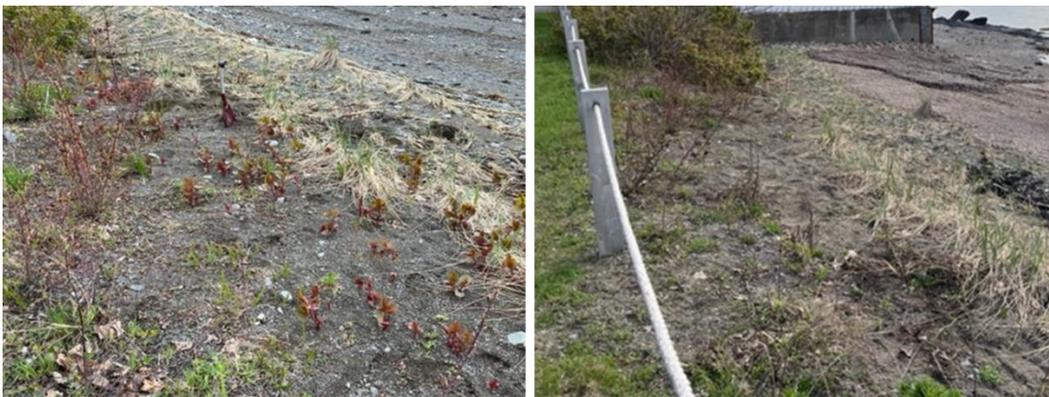
Enfin, au niveau du contrôle de la renouée du Japon sur le site, un contrôle manuel de quelques tiges apparentes lors des visites terrain a permis de diminuer sa propagation (Figure 13). La municipalité de Notre-Dame-du-Portage, mise au fait de la méthode de contrôle de cette plante exotique envahissante, assurera le suivi au cours des années subséquentes.

Figure 13 : Aperçu du haut de plage au printemps 2022, avant et après l'extraction des tiges de renouée du Japon.

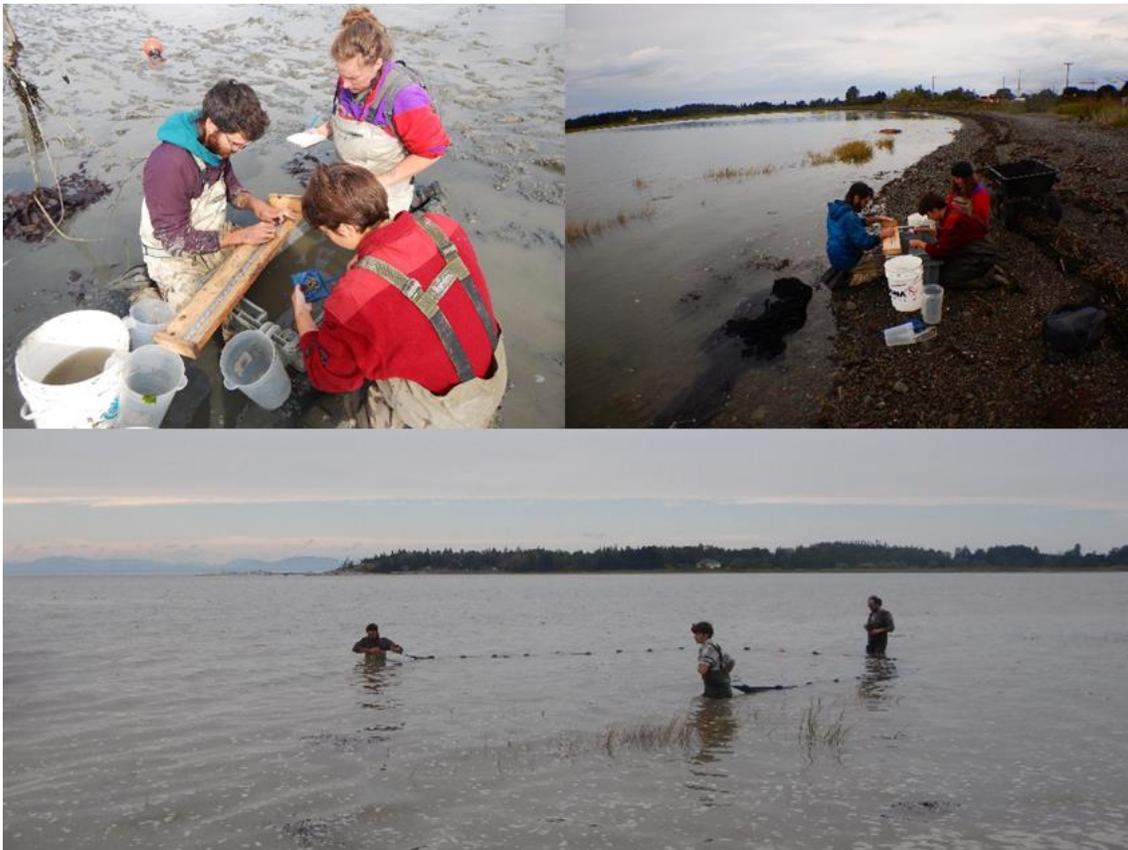
Figure 14 : Inventaire ichtyologique à Notre-Dame-du-Portage en septembre 2021.

L'inventaire ichtyologique s'est échelonné sur trois jours, soit du 7 au 9 septembre 2021 (Figure 14). Le verveux a été installé non loin de la pointe des Ha ! Ha !, près de l'extrémité nord de l'Anse-du-Portage, vis-à-vis du site de transplantation du marais, alors que les traits de senne ont été réalisés en face de la recharge sédimentaire (Figure 15). Pour plus de détails sur la méthodologie de l'inventaire, se référer au protocole Noël et coll. (2020a).

Comme pour les inventaires des années précédentes, les 30 premiers individus de chaque espèce ont été identifiés puis mesurés pour les deux méthodes d'inventaire (senne et verveux). Tous les poissons ont été remis à l'eau lors de l'inventaire. Les paramètres physico-chimiques de l'eau ont également été relevés à la suite des traits de senne.

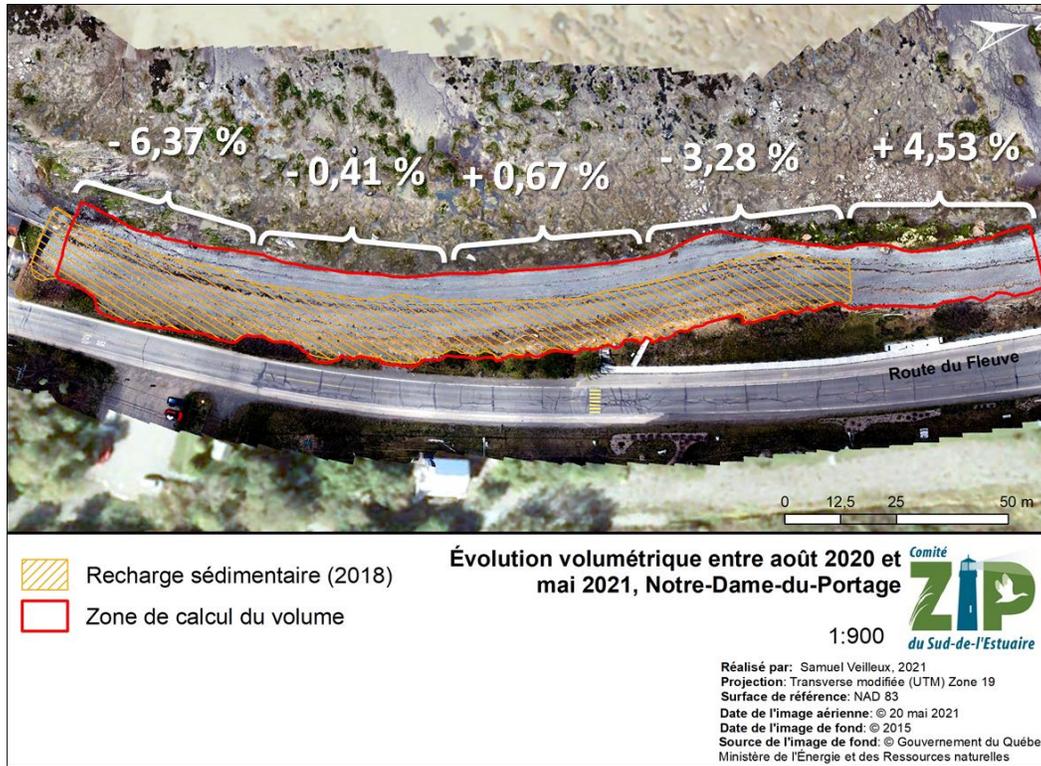
Figure 20 : Évolution du volume sédimentaire entre le 20 août 2020 et le 20 mai 2021.

Le volume calculé en date du 20 août 2020 est de 5 808 m³. À ce volume doivent être soustraits 98 m³, soit le volume estimé des débris organiques sur la plage et de la végétation, pour atteindre le volume sédimentaire réel de 5 710 m³. Quant au volume calculé pour le levé du 20 mai 2021, il est de 5 615 m³, auxquels doit être soustrait un volume de débris et de végétation estimé de 45 m³, pour donc s'établir à 5 570 m³. Il s'agit d'une perte volumétrique de 140,7 m³, soit une baisse de 2,46 % par rapport au

volume d'août 2020. Il convient également de préciser que la présente période de suivi couvre l'automne, l'hiver et le début du printemps, soit des saisons qui favorisent l'érosion au détriment de l'accumulation sédimentaire. Enfin, l'évolution du volume sédimentaire varie énormément tout au long de la recharge, telle qu'illustrée sur la Figure 20. Les extrémités de la recharge ont connu une perte volumétrique importante, tandis que la partie médiane est demeurée plutôt stable. Toutefois, il est intéressant de noter que la portion de la plage située au-delà de l'extrémité nord de la recharge a connu un gain volumétrique important.

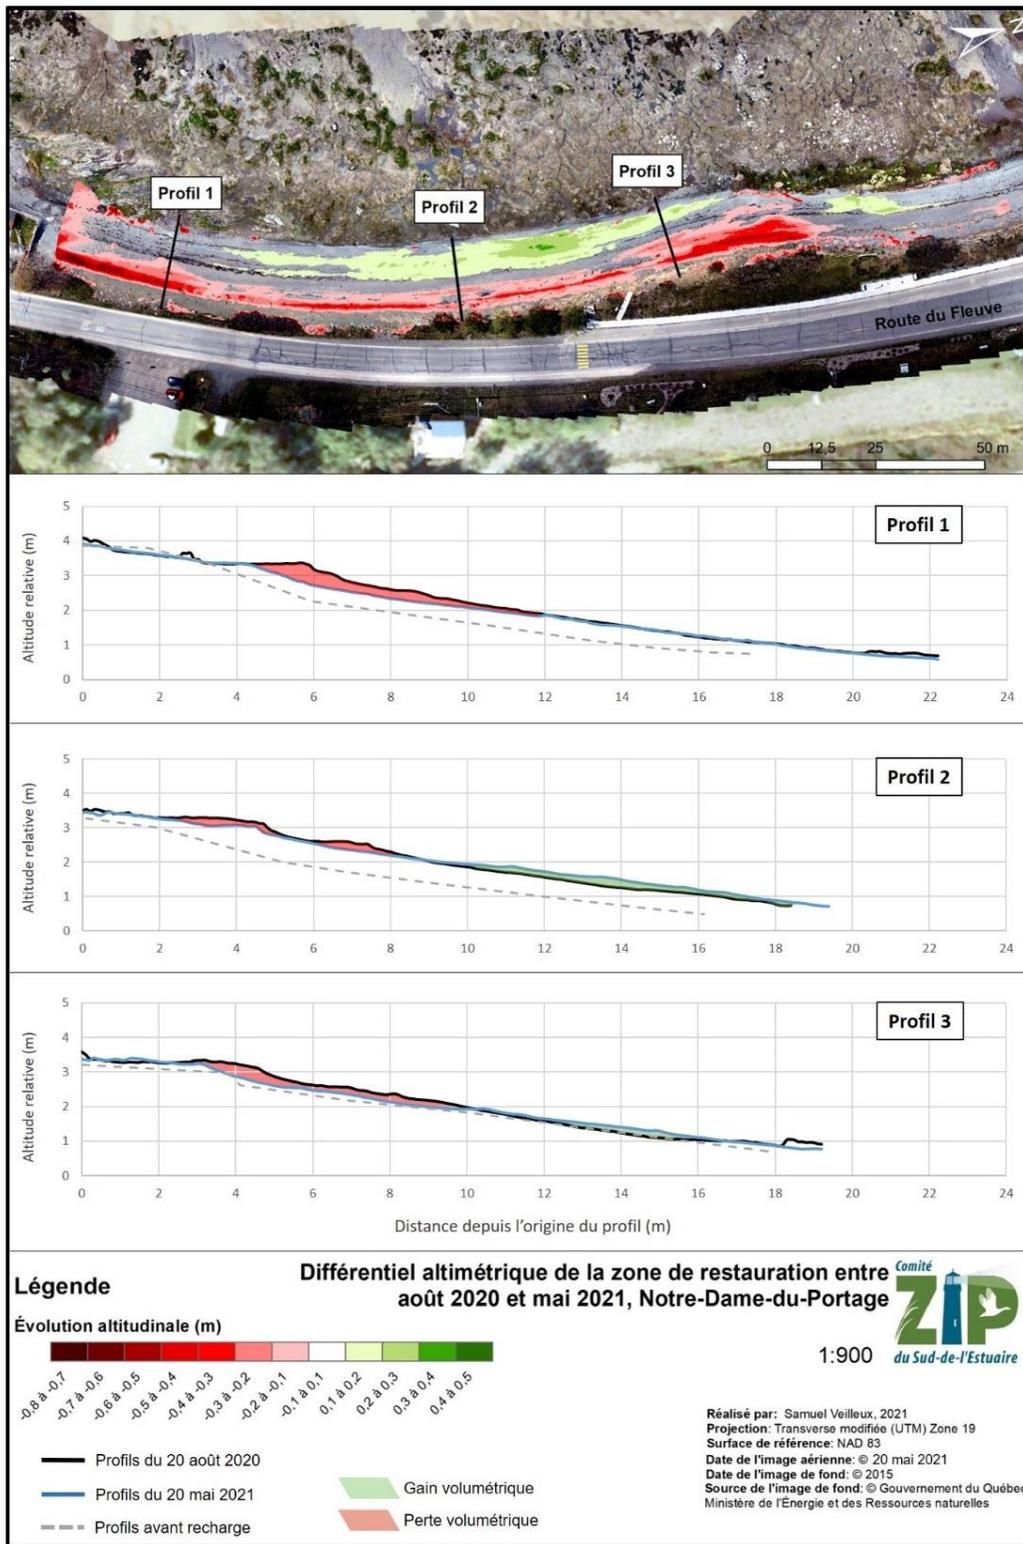
Figure 21 : Différentiel altimétrique entre le 20 août 2020 et le 20 mai 2021.

Le différentiel altimétrique entre les MNE d'août 2020 et de mai 2021 montre une tendance similaire au suivi de 2020 ; les pertes volumétriques se concentrent au niveau de la face abrupte de la recharge sédimentaire, alors que les gains volumétriques se situent plus bas près de la flexure (Figure 21). Les profils topographiques générés à partir du MNE viennent appuyer cette observation. Il est à noter que les valeurs du différentiel altimétrique entre -0,1 m et +0,1 m ne sont pas affichées d'une couleur sur la carte, car il est jugé que les valeurs de cet intervalle se situent dans la marge d'erreur de calcul, et donc pas assez significatives pour être représentées. De plus, les îlots de couleur plus foncés situés près des limites inférieures et supérieures de la plage correspondent au couvert végétal plus

abondant (vert) ou perdu (rouge) par rapport au dernier levé, et ne doivent donc pas être considérés dans l'analyse de l'évolution morphologique de la recharge.

L'érosion altitudinale atteint entre -0,7 et -0,8 m dans la portion sud de la recharge, représentée par la grande encoche sur le profil 1. Cette zone, identifiée comme potentiellement problématique lors du suivi de 2020, est vraisemblablement affectée par le muret situé à proximité qui accentue l'érosion en y diffractant les vagues provenant de l'ouest (effet de bout). L'accumulation sédimentaire au bas de la recharge semble très limitée ; il est donc fort probable que les sédiments érodés soient redistribués vers le nord-est par les courants de dérive littorale et lors des tempêtes.

Au niveau des profils 2 et 3, l'érosion de la face abrupte de la recharge est moindre (entre -0,2 à -0,4 m) et des paliers distincts sont observés. La zone d'accumulation au bas de la recharge (entre +0,1 et +0,3 m) témoigne de la redistribution des sédiments érodés plus haut, et potentiellement de l'apport sédimentaire provenant de la portion sud de la recharge. Toutefois, dans la portion convexe de la recharge près de son extrémité nord, l'érosion s'est accrue par rapport au suivi précédent, atteignant entre -0,4 et -0,5 m par endroit. Cela pourrait être attribuable à la forme générale de la plage dans ce secteur, qui est davantage exposé aux vagues provenant du sud-ouest.

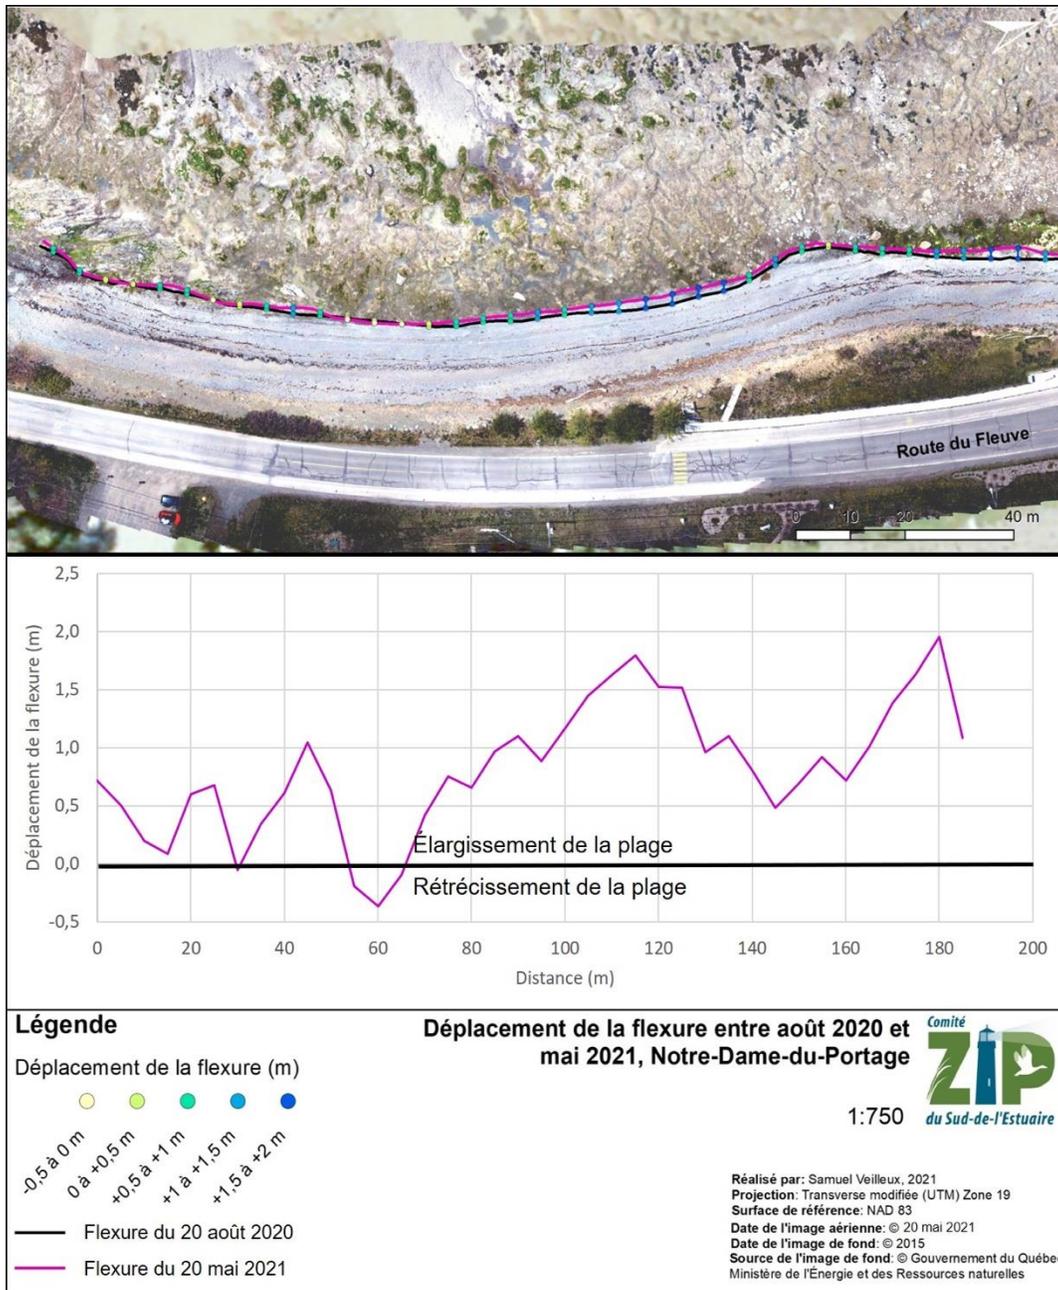
Figure 22 : Déplacement de la flexure entre le 20 août 2020 et le 20 mai 2021.

L'accumulation sédimentaire en bas de plage s'est traduite par un élargissement presque généralisé dans la zone de restauration, comme cela avait été observé lors du dernier suivi, et témoigne de l'adoucissement naturel du profil de la plage depuis les travaux de recharge. Entre août 2020 et mai 2021, la plage s'est élargie de 0,82 m, soit une augmentation de 153 m² (Figure 22). Cela représente toutefois un élargissement moins important que lors du dernier suivi, ce qui pourrait signifier que le profil de plage tend à s'approcher du profil naturel attendu.

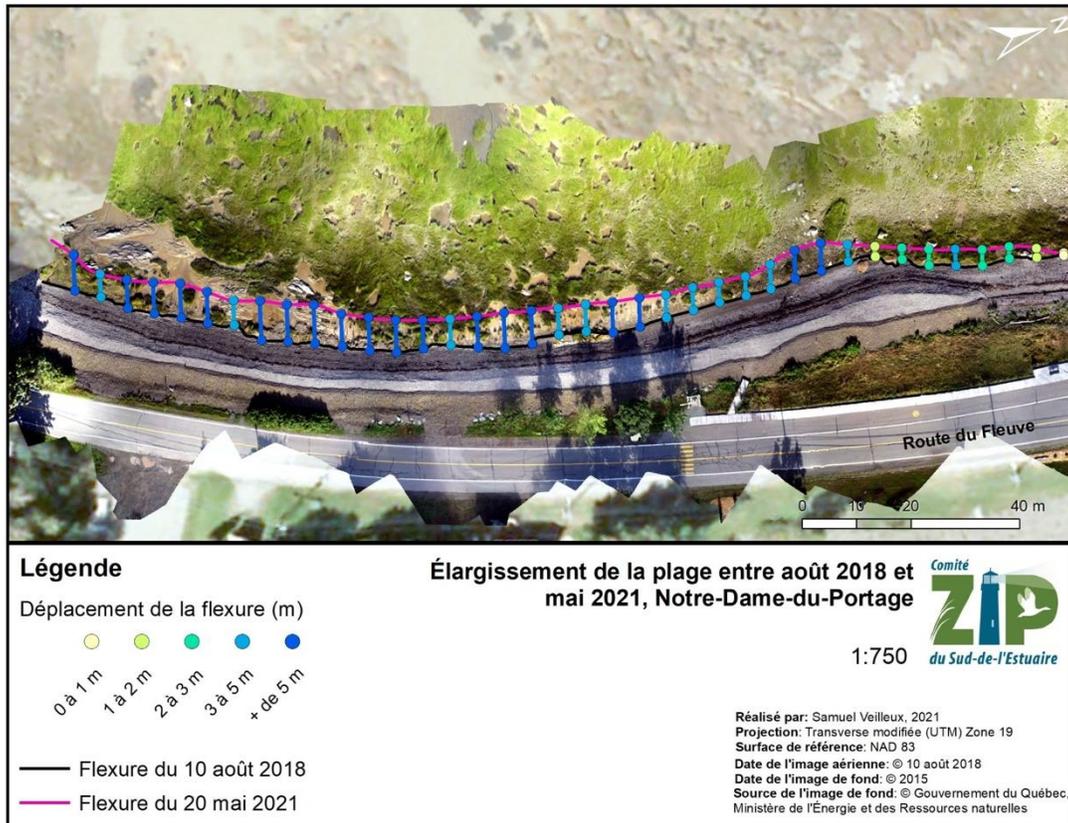
Figure 23 : Élargissement de la plage depuis les travaux de recharge sédimentaire à l'été 2018.

D'abord, il convient d'aborder le changement le plus probant depuis les travaux de recharge, soit l'élargissement de la plage. Depuis août 2018, la flexure au bas de la

plage a migré en moyenne de 4,67 m, soit un élargissement annuel moyen de 1,70 m, et un gain total en superficie d'environ 900 m² (Figure 23). Combiné à l'accumulation sédimentaire en bas de plage, cela a résulté en l'adoucissement du profil de la plage, qui permet inévitablement une dissipation plus progressive de l'énergie des vagues. Le schorre inférieur du marais a cependant connu une perte de superficie en raison de ce gain de la plage vers le large. Toutefois, une visite du site en août 2021 a permis d'observer une reprise importante de la spartine alterniflore au sein du sédiment grossier issu de la recharge, démontrant la résilience du marais (Figure 24).

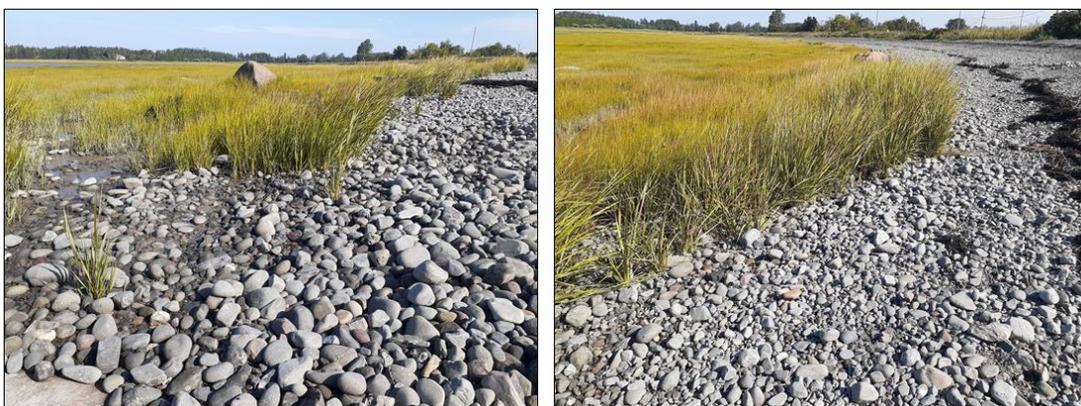
Figure 24 : Reprise de la spartine alterniflore dans le bas de la plage en août 2021.

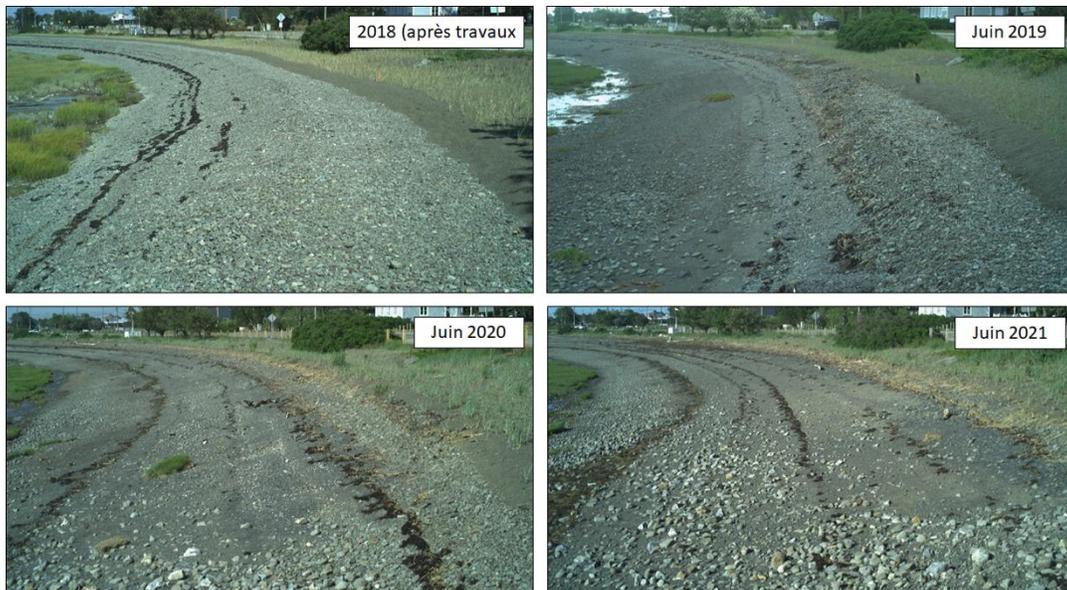
Évidemment, cette accumulation en bas de plage témoigne de l'érosion qui subsiste plus haut. La microfalaise qui s'était d'abord formée lors des premières tempêtes à l'automne 2018 a progressivement reculé, atteignant notamment la zone de plantation vers l'extrémité sud de la recharge, soit un recul entre 3 et 4 m. Une partie des sédiments fins situés dans le haut de la recharge a été dispersée lors des derniers événements de tempêtes, délogeant du même coup les élymes qui avaient été plantés. À l'extrémité sud, une partie du matériel grossier issu du dallage (D50 : 50-200 mm) a aussi été mobilisée par les vagues et les forts courants générés près du muret ; la Figure 25 montre d'ailleurs leur dispersion graduelle vers le nord-est, soit dans le même sens de la dérive littorale principale. Le front du dallage, qui se situait près du bout du muret, a reculé d'environ 3 m en trois ans.

Figure 25 : Déplacement graduel du matériel grossier vers le nord-est depuis l'extrémité sud de la recharge.

Le suivi géomorphologique en 2021 concorde avec les suivis effectués lors des dernières années. En dépit de l'érosion de la face abrupte ayant entraîné une perte du volume sédimentaire dans la zone d'intervention, la recharge de plage se comporte comme il était attendu, soit par l'adoucissement naturel de son profil et de son élargissement. L'accumulation sédimentaire en bas de plage a résulté en une augmentation de sa superficie, ce qui permet de mieux dissiper l'énergie des vagues qui déferlent plus tôt, tel qu'observé lors des ondes de tempête printanières en 2021. L'extrémité sud de la recharge demeure toujours le secteur jugé problématique, connaissant une forte érosion engendrée par la turbulence causée par le muret à proximité. Une recharge d'entretien est d'ailleurs prévue en 2022 afin de consolider ce secteur de la plage.

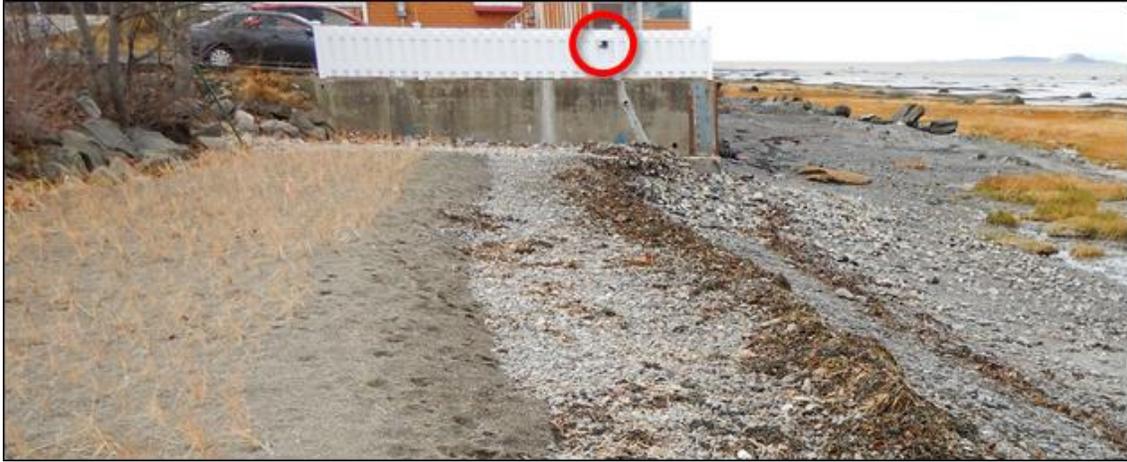
Figure 26 : Localisation de la caméra de suivi sur le site de l'Anse-du-Portage.

Depuis juin 2018, une caméra *Reconyx HS2X HyperFire2* est installée au sud de la zone de restauration afin de suivre en images les phénomènes environnementaux qui affectent la recharge sédimentaire (Figure 26). Les photographies, prises à quinze minutes d'intervalle, ont été analysées à l'aide du logiciel *VirtualDub 1.10.4* qui permet de les visionner de manière accélérée. Ce procédé permet de mieux visualiser le mouvement des marées, des vagues et le déplacement des sédiments sur la plage.

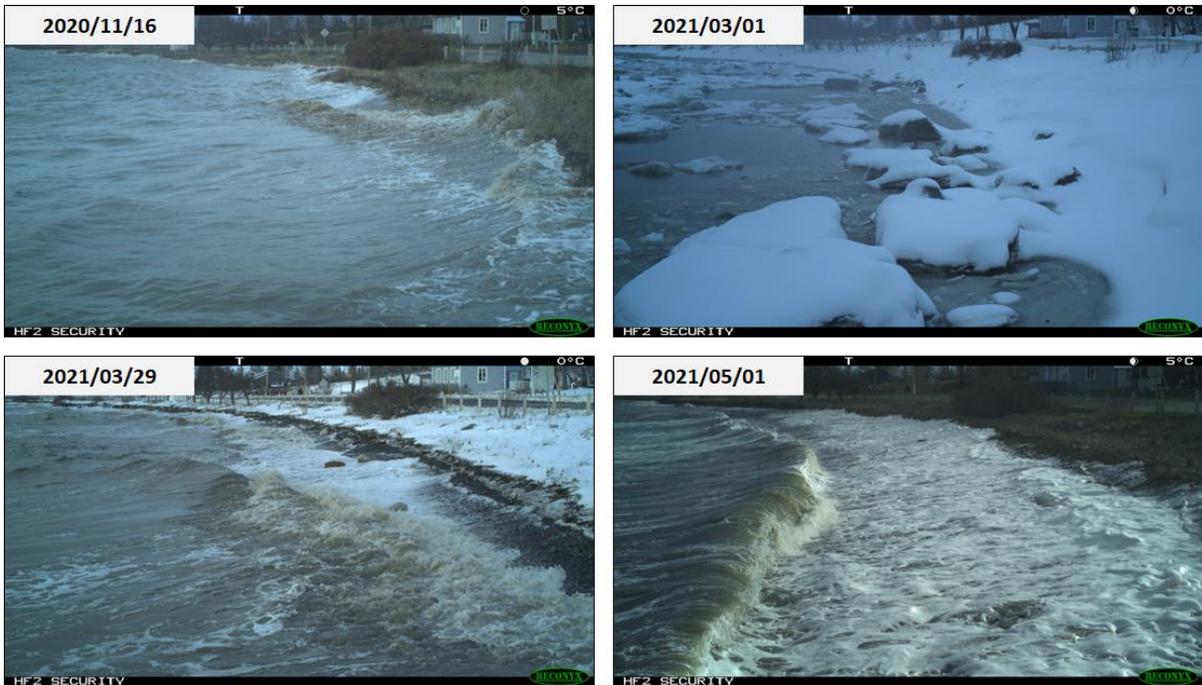
En 2021, six ondes de tempête se sont succédé à la fin de l'hiver et au printemps. D'abord, il est intéressant de constater que lors des épisodes du 29 et du 31 mars, la plage était dépourvue de glace, ce qui a permis au jet de rive d'atteindre la base de la microfalaise au pied de la plantation d'élymes des sables, sans toutefois causer trop de dommage (Figure 28). La même observation a pu être faite pour l'onde de tempête du 1er et du 27 mai ; seul le jet de rive atteint la microfalaise, alors que les vagues imposantes ont déferlé vers le milieu de la plage. Ce constat, bien que préliminaire, s'avère tout de même encourageant s'il signifie que l'élargissement de la plage et l'adoucissement de son profil ont contribué à mieux dissiper l'énergie des vagues. Les niveaux d'eau atteints le 1^{er} et le 27 mai 2021 (4,66 et 4,78 m respectivement) étaient toutefois inférieurs à l'onde de tempête du 16 novembre 2020 (4,96 m) dont l'impact s'était davantage fait ressentir. Il faudra donc évaluer l'impact des prochaines ondes de tempête automnales afin de confirmer ce constat.

Lors des ondes de tempête, une forte turbulence a pu être observée à proximité du muret. Les vagues semblaient d'ailleurs plus imposantes que dans la partie nord-est de la plage. Alors que le secteur est protégé des vagues du nord par la Pointe des Hal-Ha!, ce sont davantage les vents du sud sud-ouest qui amènent les vagues vers l'intérieur de l'anse (Figure 29). D'ailleurs, la présence de structures de protection rigides au sud-ouest permet aux courants de dérive littorale d'accélérer avant d'atteindre la zone d'intervention. À la rencontre du muret qui précède la plage, les vagues sont diffractées vers l'est et déferlent alors parallèlement à la côte, générant un effet de bout. L'érosion y est notamment accentuée lors de hauts niveaux d'eau.

Figure 28 : Quatre ondes de tempête survenues pendant la période de suivi.
