Atténuation des impacts du coincement côtier par la restauration d'un marais côtier endigué, Saint-André-de-Kamouraska, MRC de Kamouraska

Rapport final — Travaux et suivi 2021

Présenté à Pêches et Océans Canada

Avril 2022

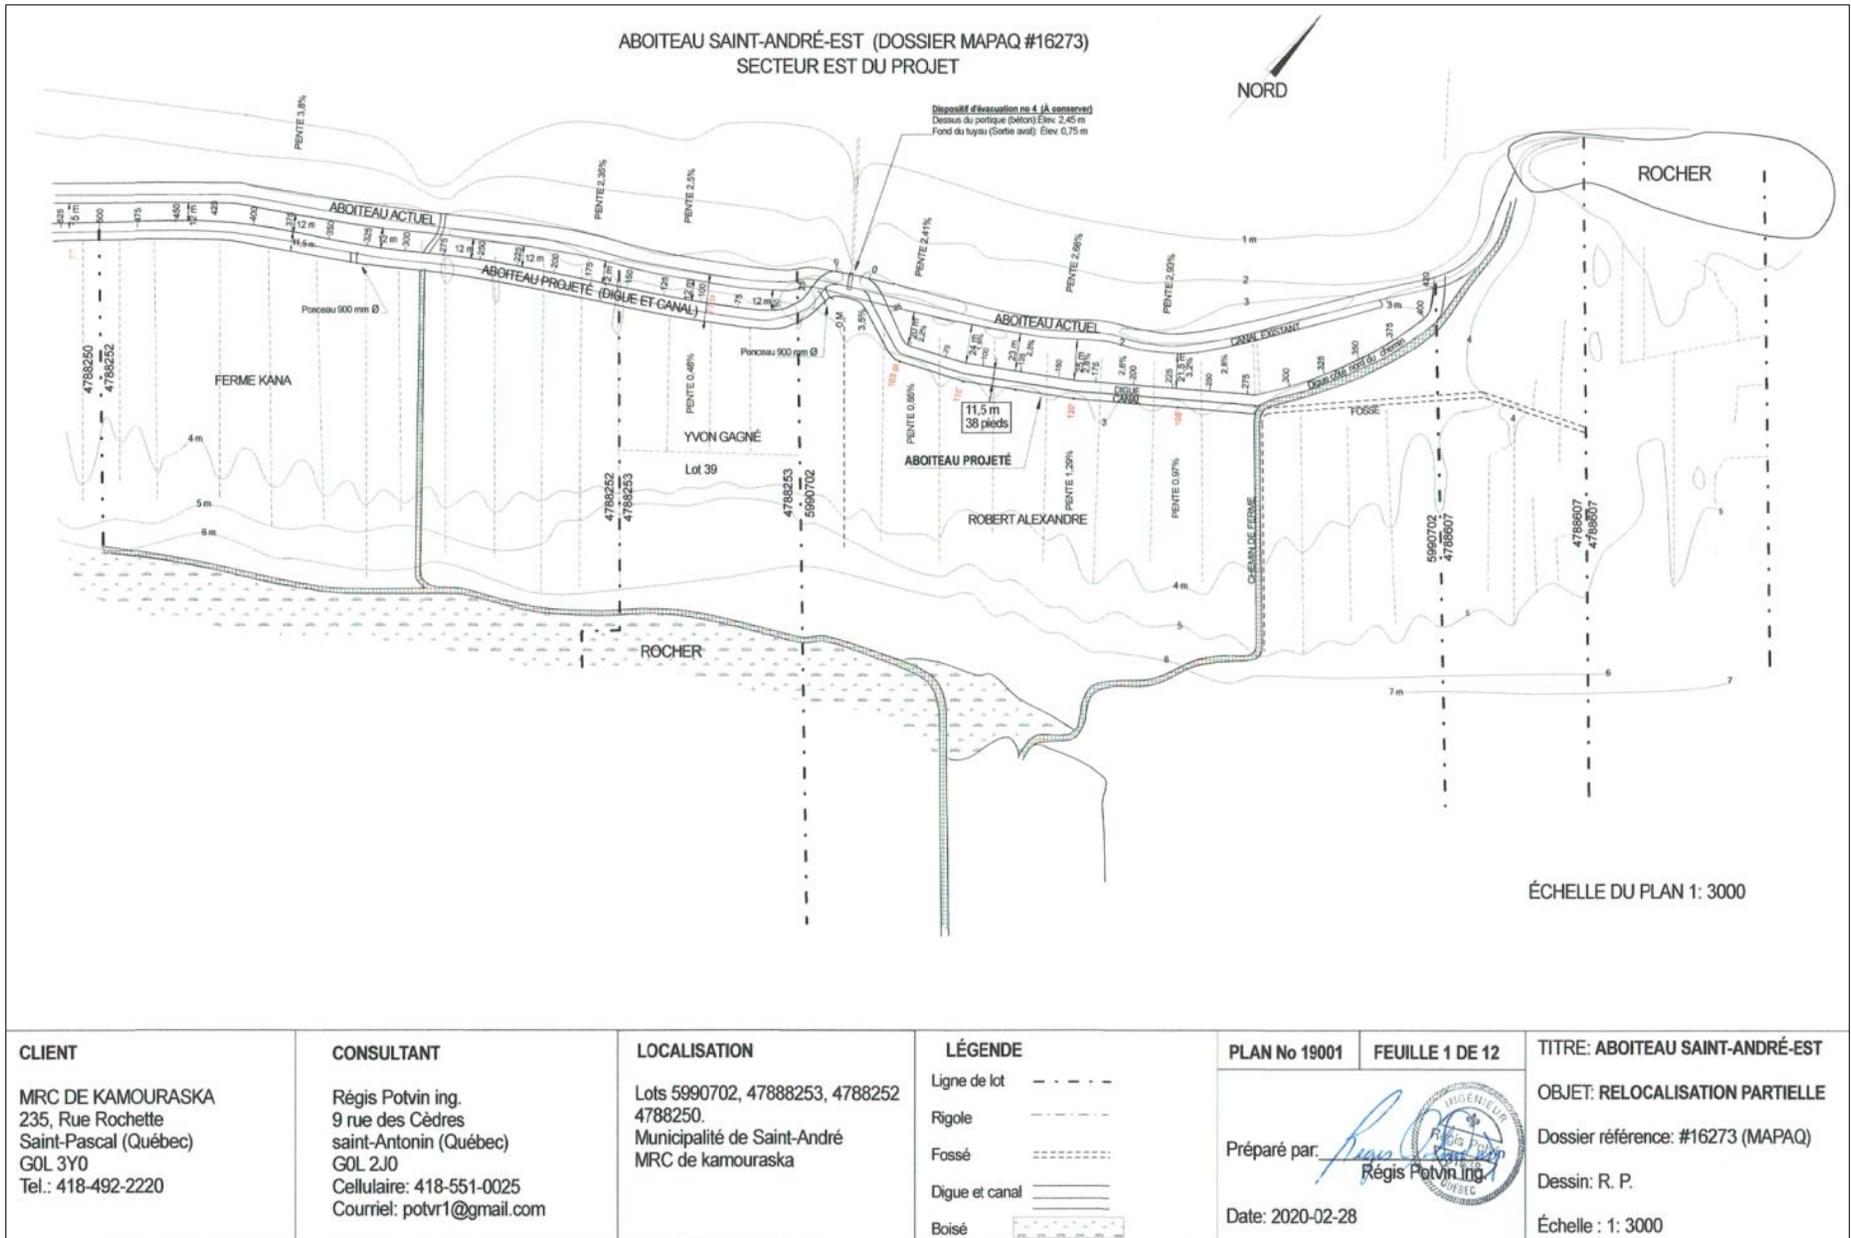
Figure 3 Plan 19 001 feuillet #1 délivré le 28 février 2020, secteur est.

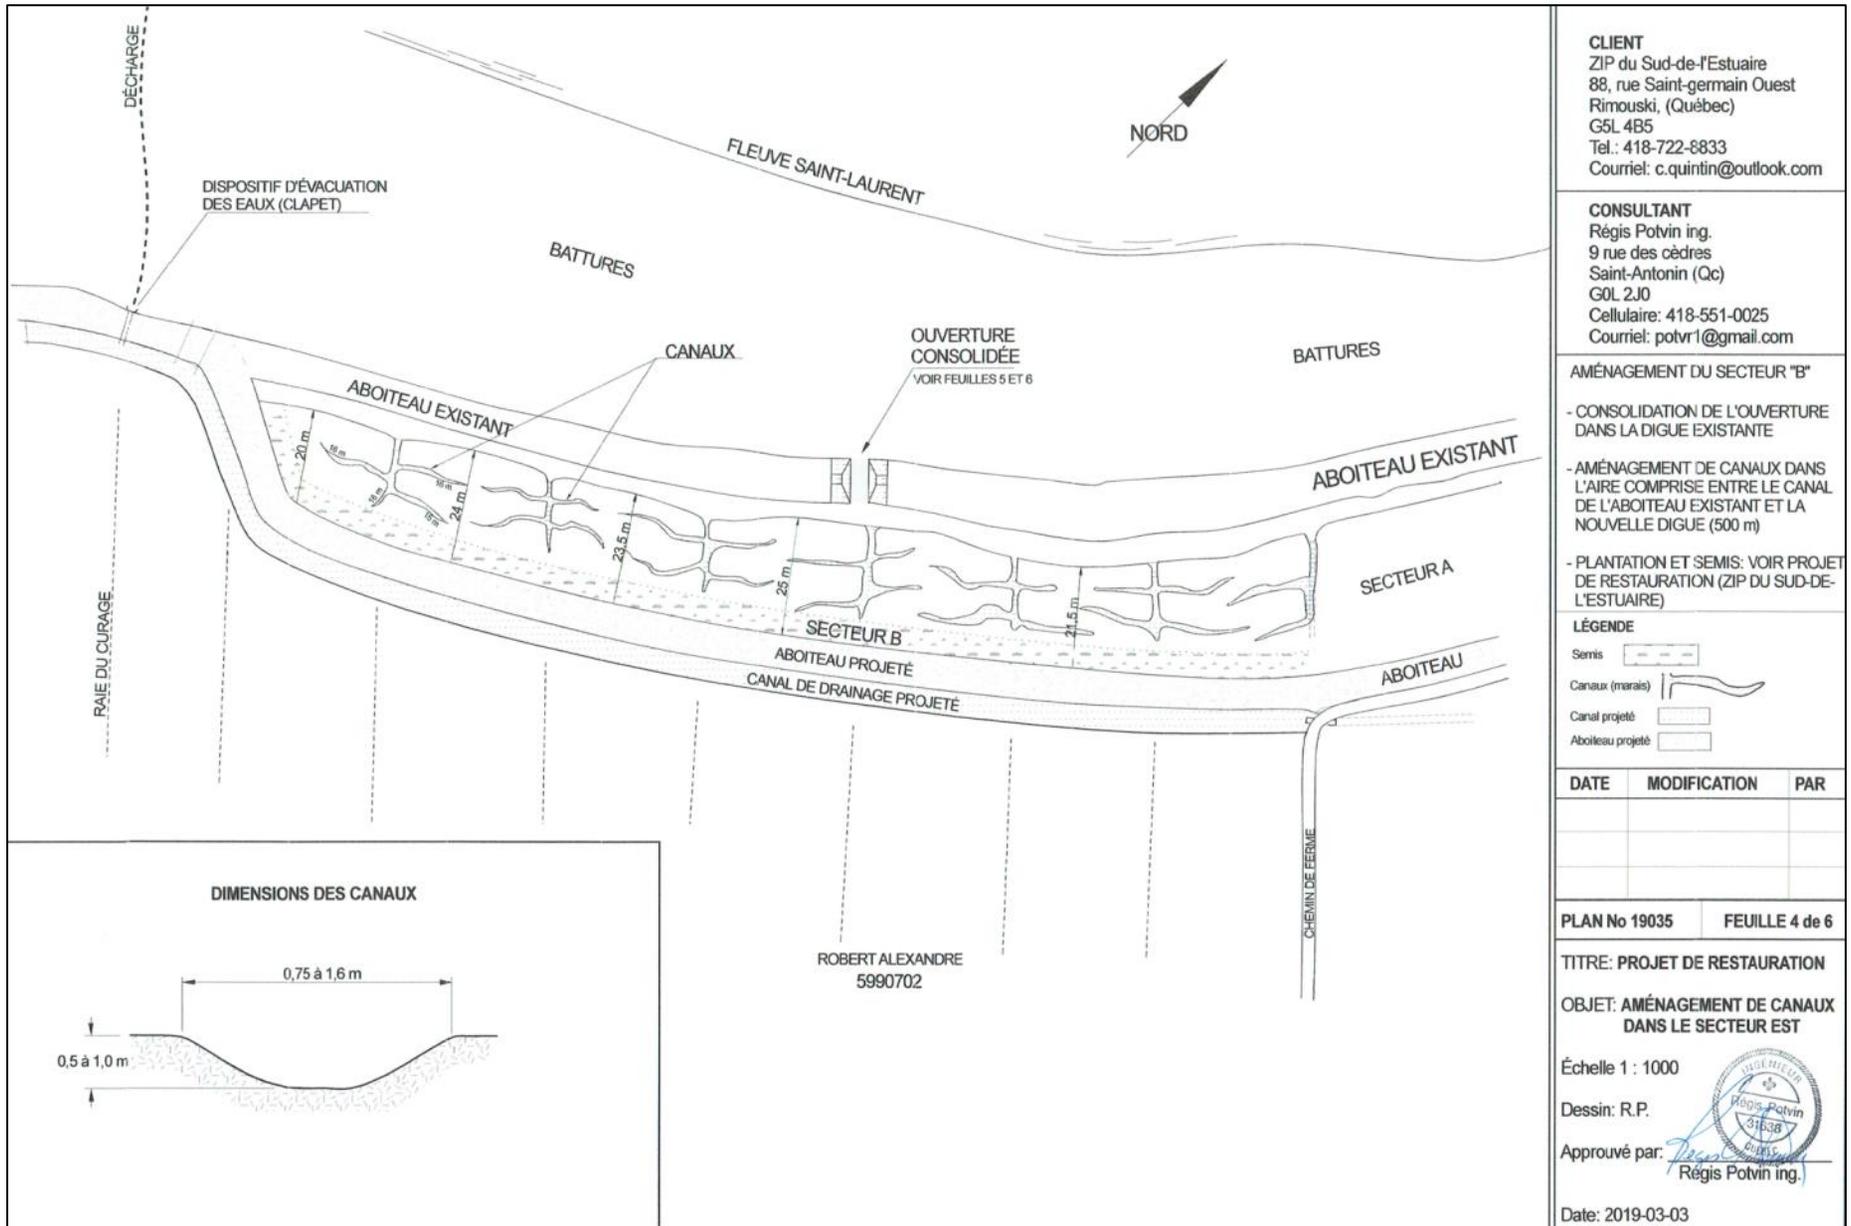
Figure 6 Plan 19 035 feuillet #4 — Aménagement des chenaux fauniques et de l'ouverture consolidée du marais reconstitué

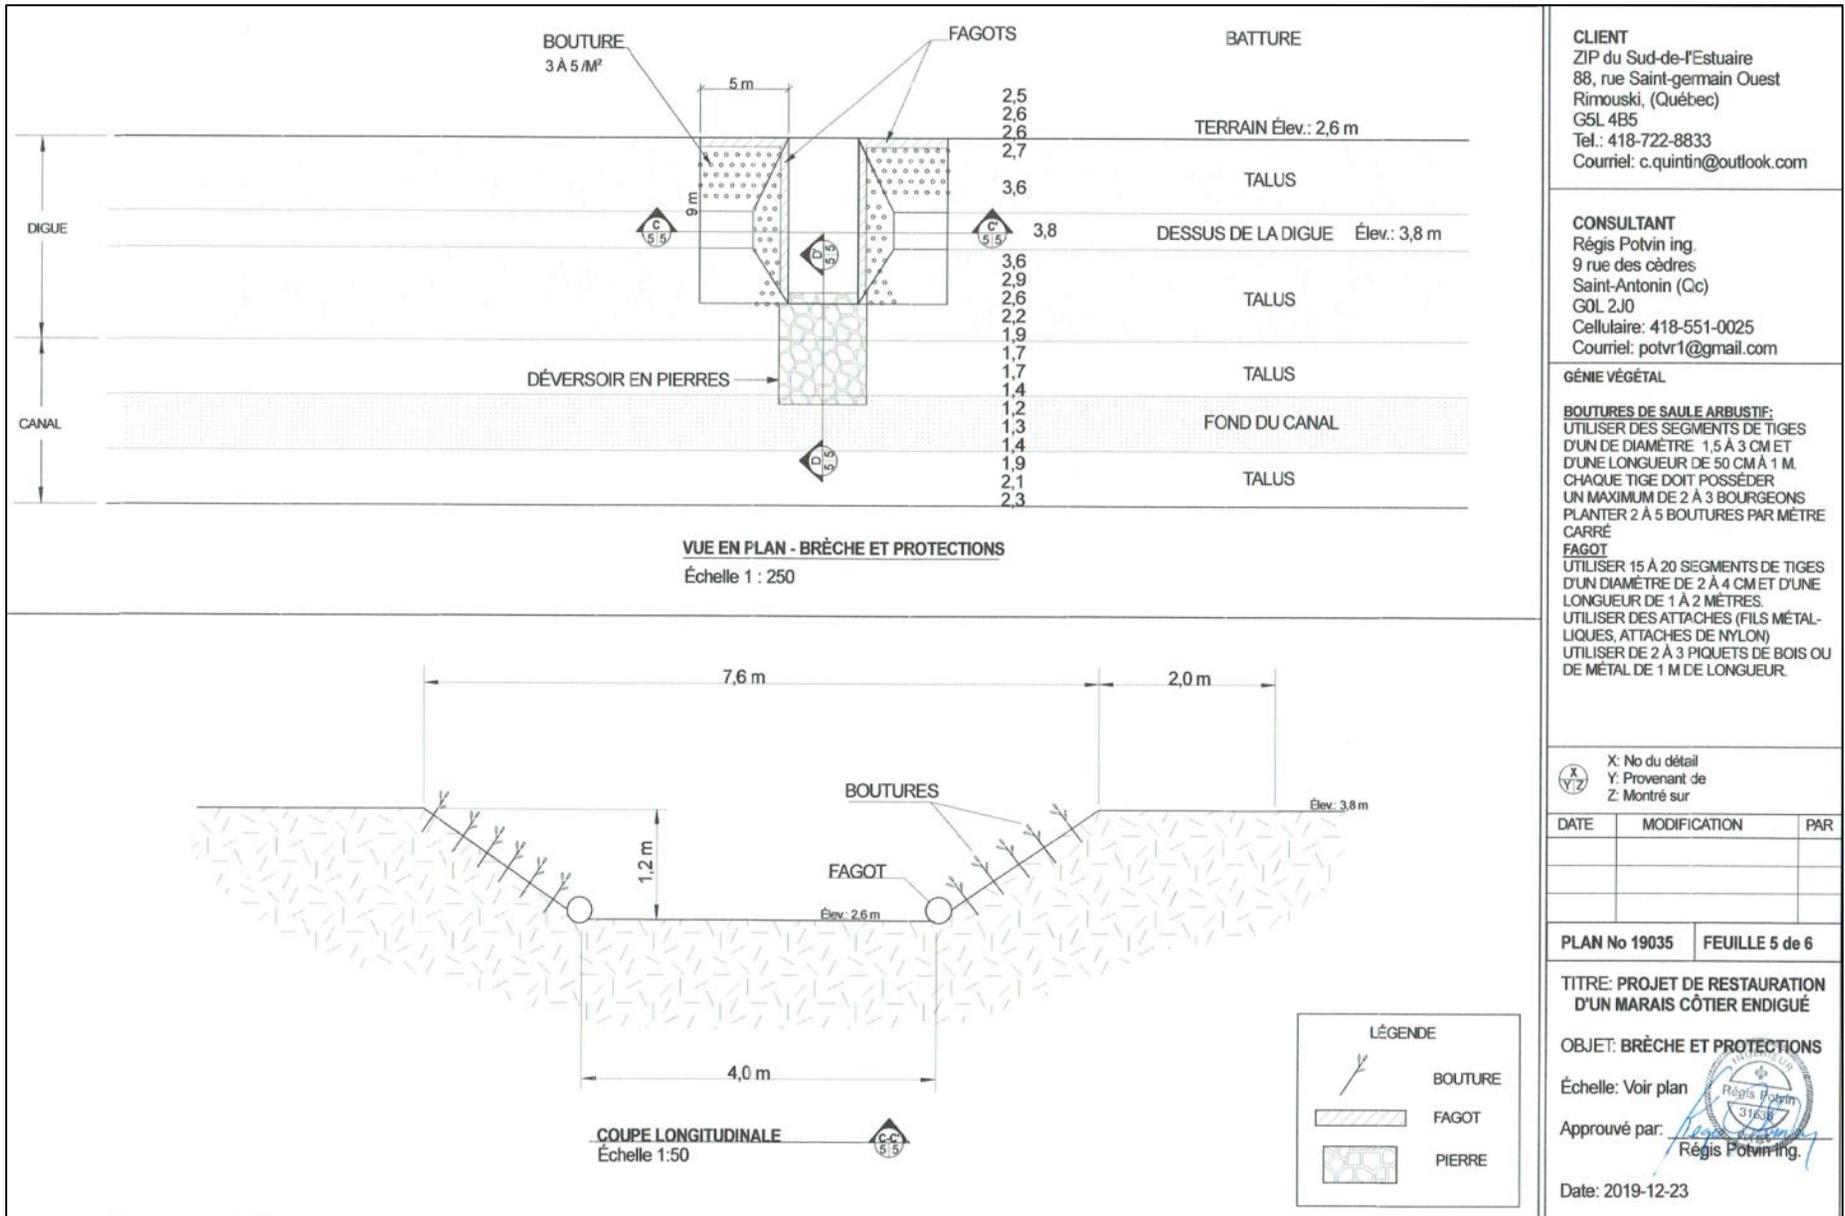
Figure 7 Plan 19 035 feuillet #5 — Vue en plan et coupe longitudinale de l'aménagement de l'ouverture consolidée.

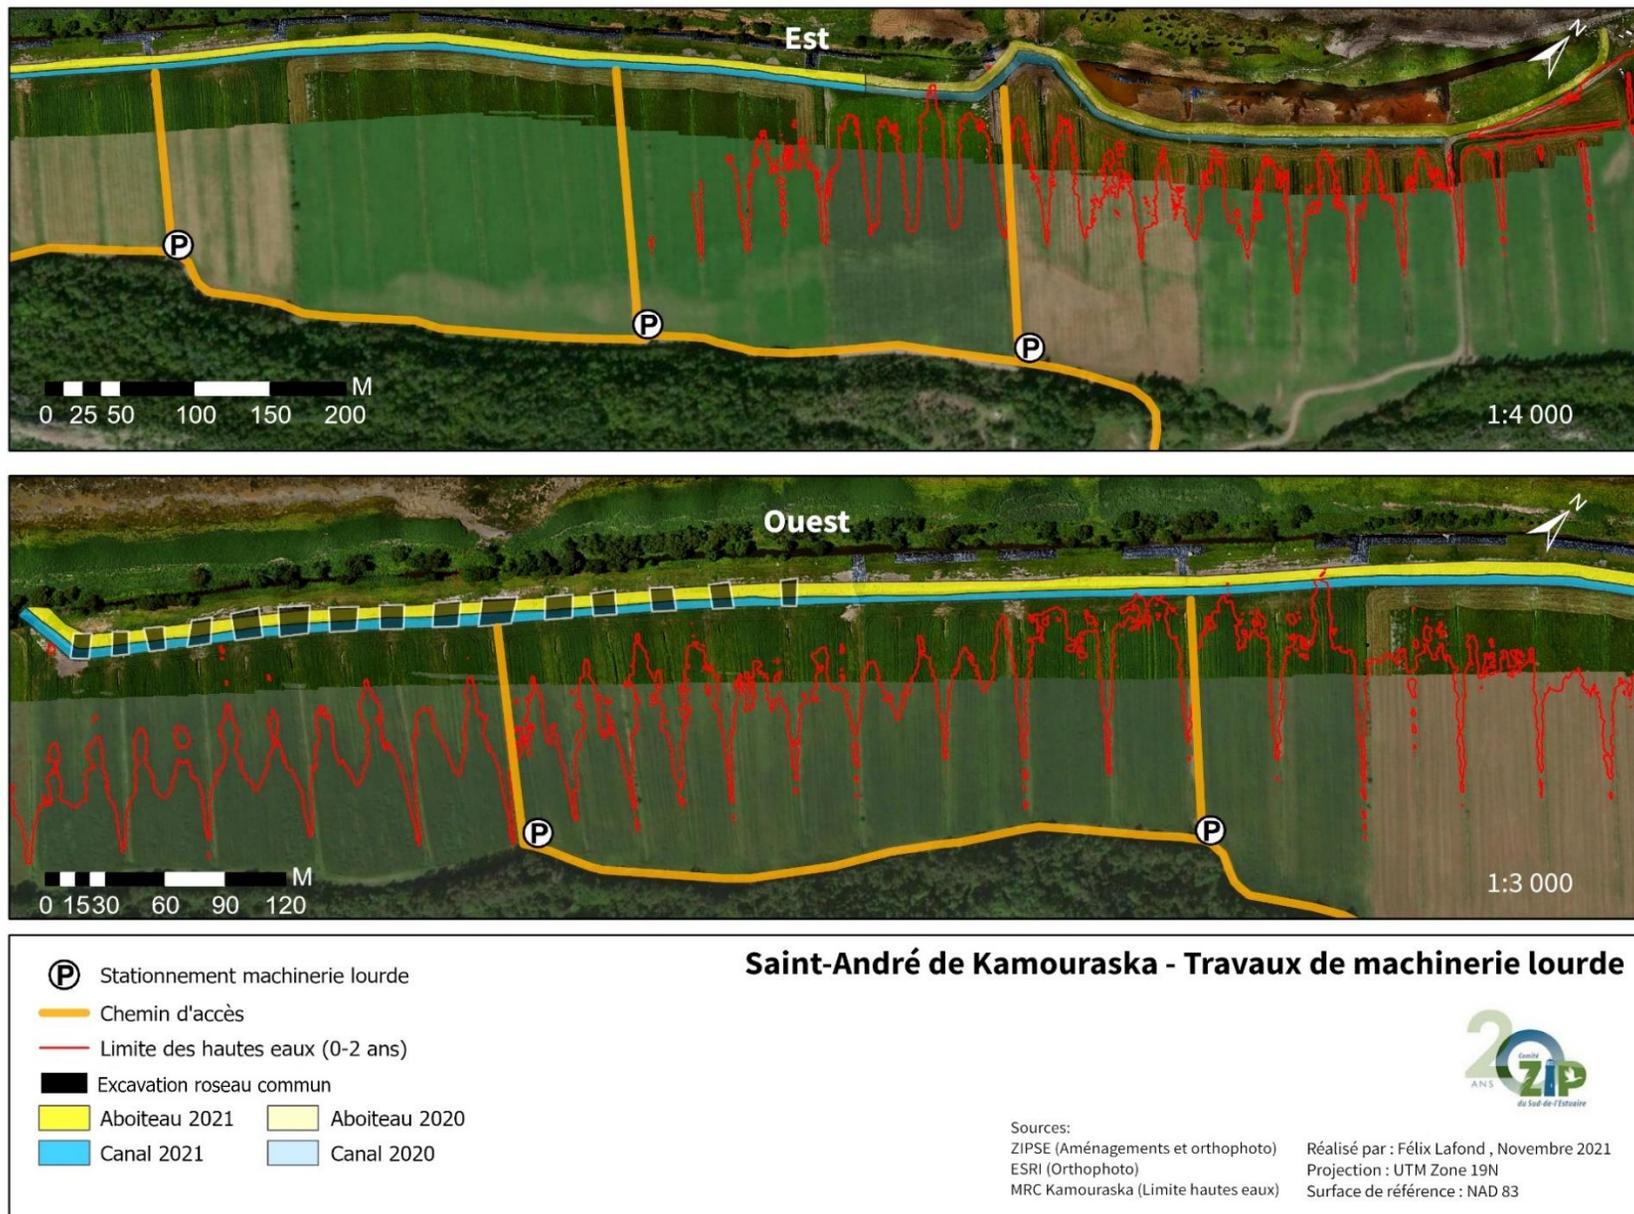
Figure 8 Localisation des travaux de génie réalisés en 2021.

Les travaux de relocalisation de l'aboiteau ont eu lieu du 10 au 28 mai. Ces travaux incluent l'excavation du canal du nouvel aboiteau, la gestion des colonies de roseaux communs se trouvant sur le parcours du nouvel aboiteau et le réaménagement des raies de curages et fossés agricoles. La méthodologie utilisée pour l'excavation du roseau commun est décrite en détail à la section 6.2 du rapport *Atténuation des impacts du coincement côtier par la restauration d'un marais côtier endigué, Saint-André, MRC de Kamouraska, Rapport des travaux 2020* disponible au www.zipsud.org. Les conditions météorologiques furent particulièrement appropriées, considérant la période de l'année, aucune précipitation et des conditions de sol particulièrement sèches.

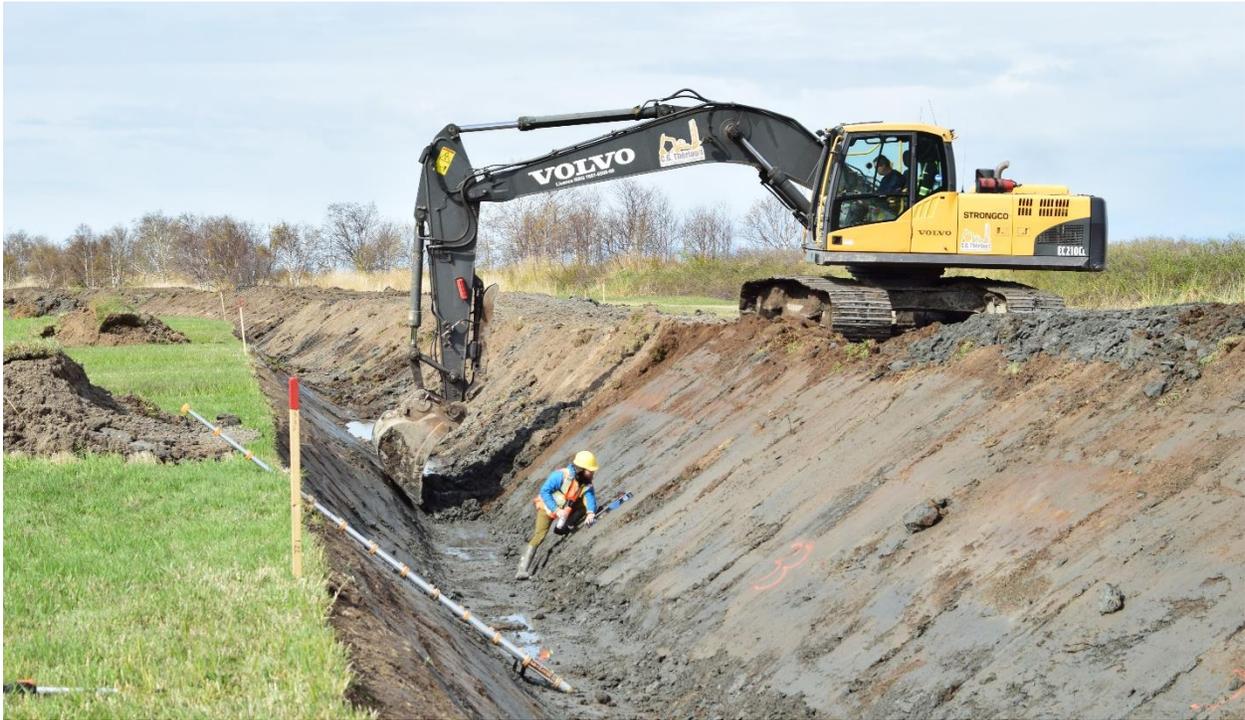
Figure 9 Excavation et suivi des paramètres techniques (profondeur, pentes transversales et longitudinales) du canal de l'aboiteau.

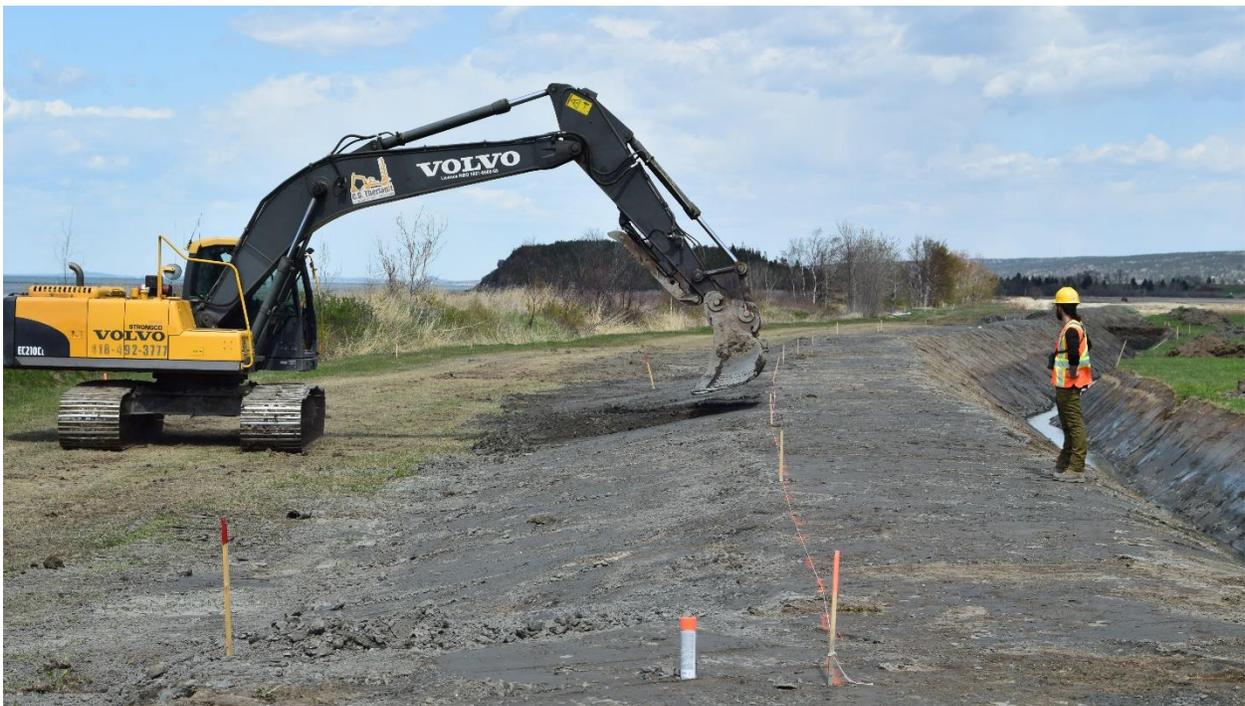
Figure 10 Suivi du profilage de l'aboiteau.

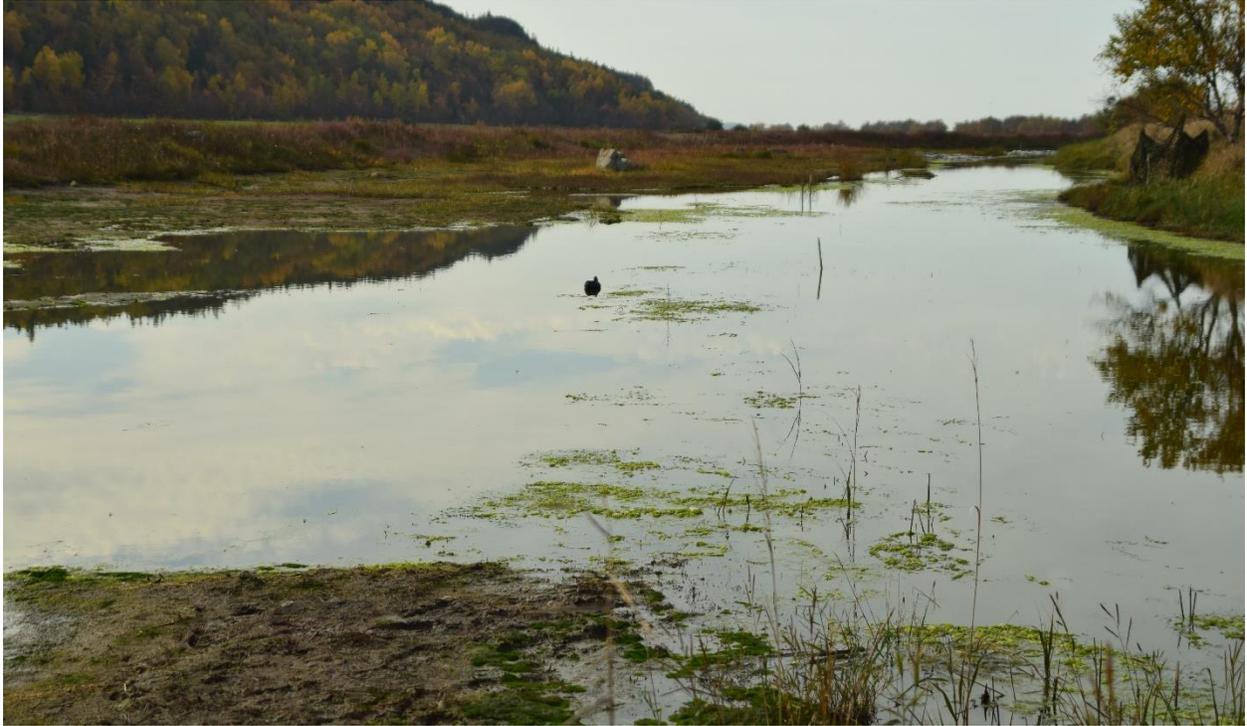
Figure 11 Marais reconstitué en octobre 2021 présentant le niveau d'eau typiquement observé durant l'été.

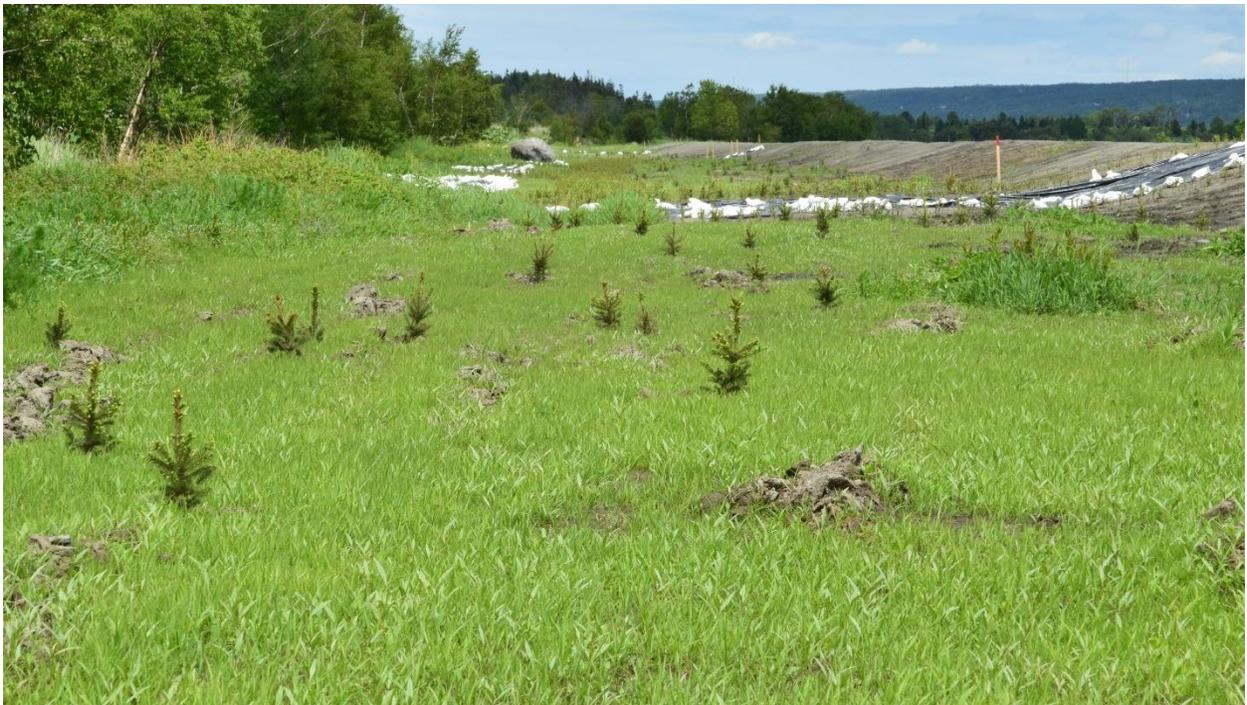
Figure 12 Habitat d'arrière-côte après les travaux d'aménagements fauniques. Notez en arrière-plan un dispositif de bâche pour le contrôle du roseau commun.

À l'ouest, l'habitat est davantage représentatif de l'arrière-côte (Figure 12). De plus, le degré de colonisation du roseau commun est significativement plus élevé selon un gradient de l'ouest vers l'est nécessitant une stratégie de contrôle et un aménagement adapté (sous-chapitre 6.3). Ces considérations ont orienté le choix du type d'aménagement faunique aménagé, donc le choix des espèces végétales, en relation avec l'habitat à restaurer sur le site.

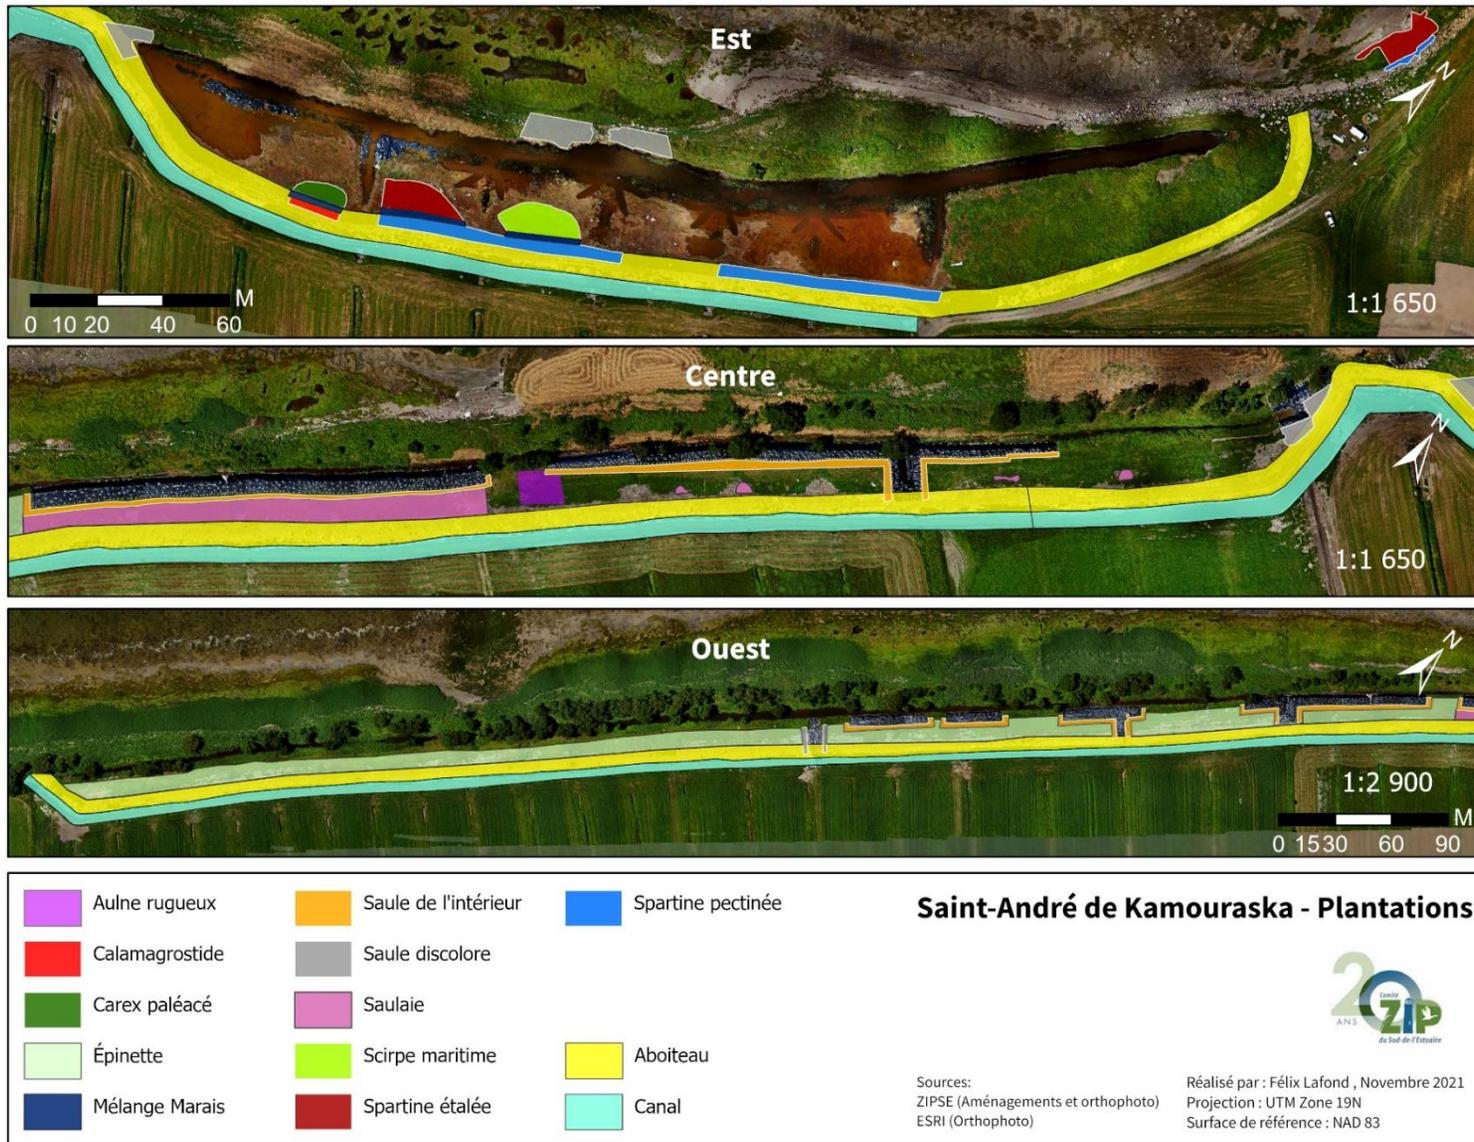
Figure 13 Plantation par espèces végétales réalisée en 2021.

La spartine pectinée a été implantée sur le nouvel aboiteau ainsi que sur la haute plage restaurée (Figure 13). Alors que les plants situés sur l'aboiteau sont restés stables, ceux situés sur le haut de plage restaurée ont enregistré une croissance moyenne de 25,2 cm entre juillet et septembre 2021. Ces résultats peuvent en partie être expliqués par le taux d'humidité du sol dans lequel les végétaux ont été plantés. En effet, le milieu de la haute plage restaurée est définitivement plus humide que la pente de l'aboiteau en raison de l'effet des marées et de la proximité du schorre humecté par les eaux de l'estuaire du Saint-Laurent. La compaction du sol au niveau du nouvel aboiteau a probablement ralenti le développement racinaire de la spartine

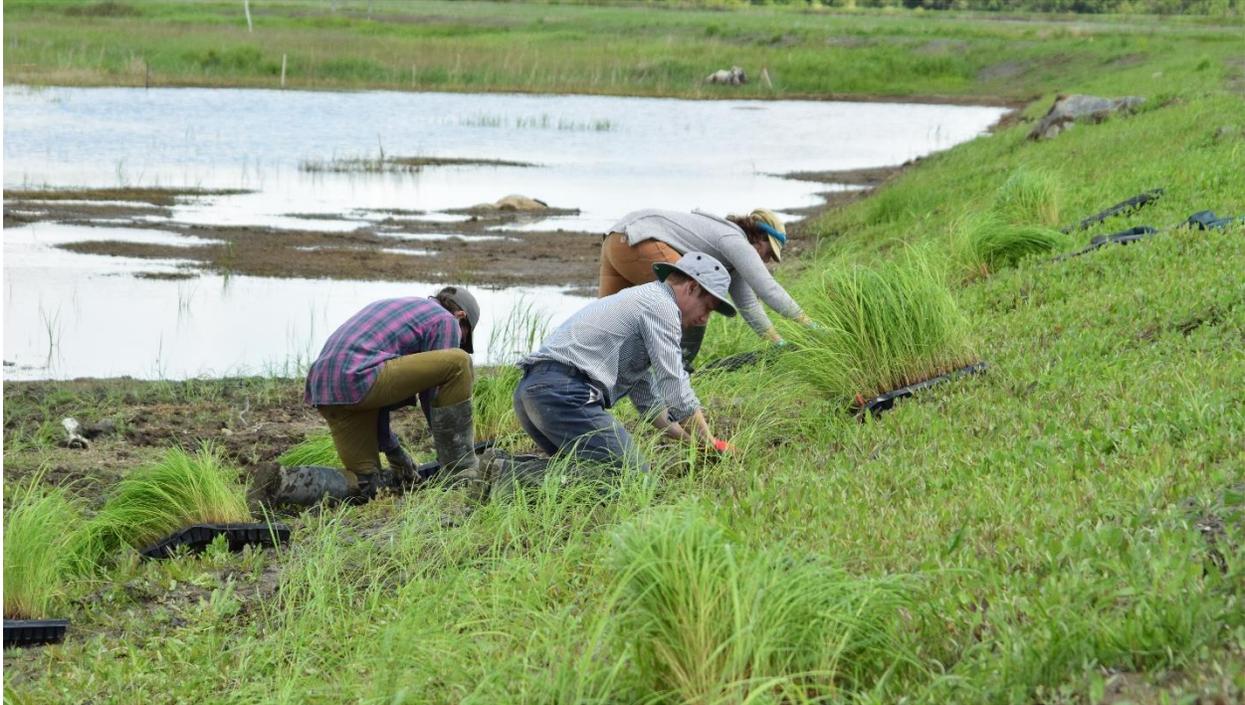
Figure 14 Plantation de spartine peccinée sur le flanc nord l'aboiteau à proximité du marais reconstitué.

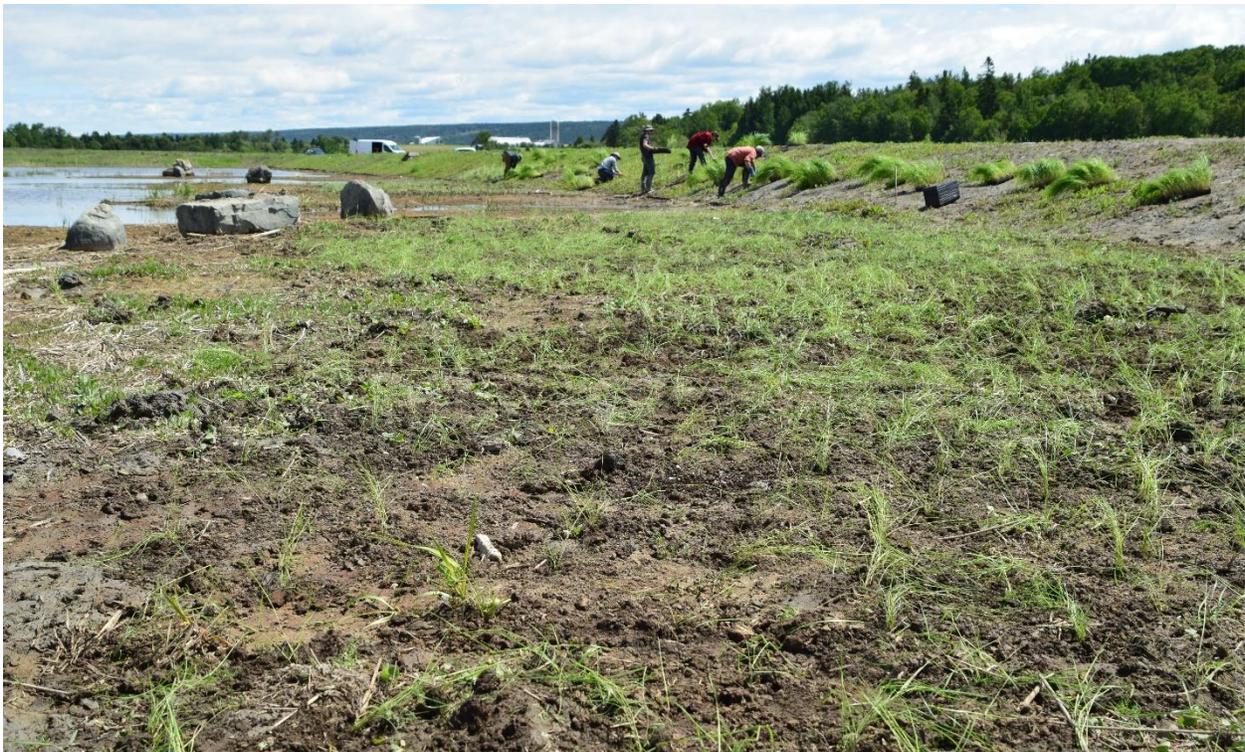
Figure 15 Plantation, au premier plan, de spartine étalée.

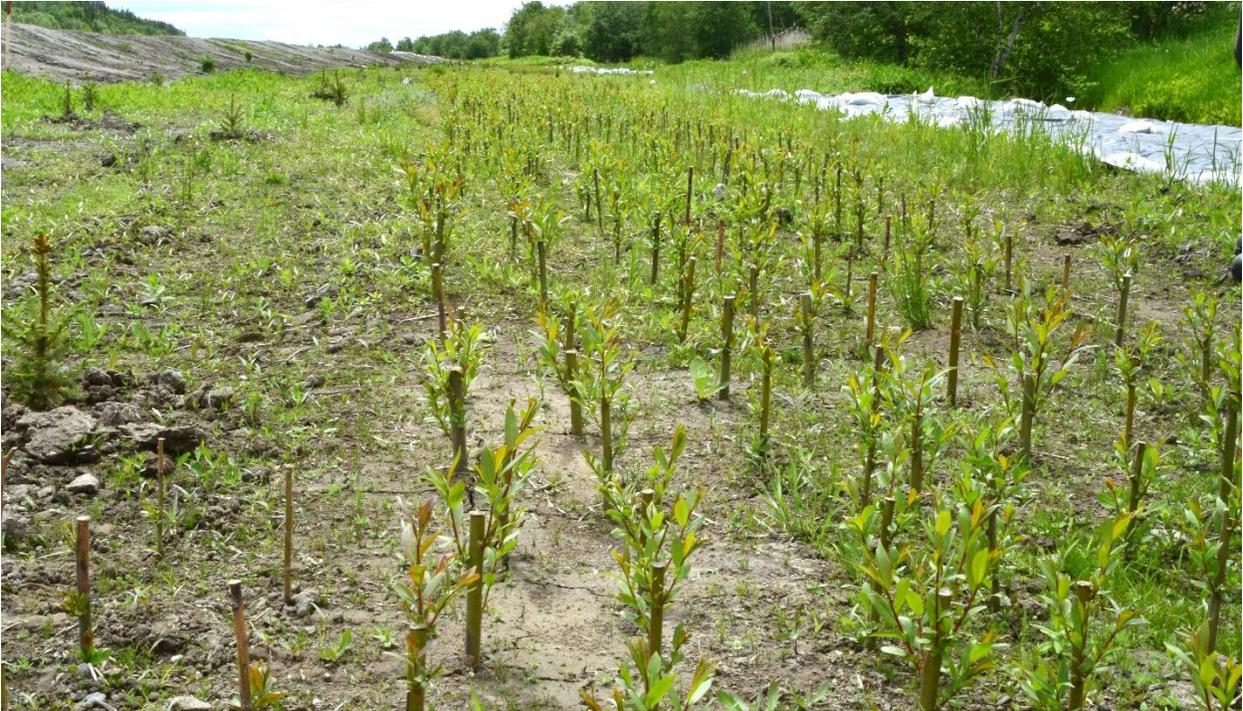
Figure 16 Plantation de saules de l'intérieur dans le secteur ouest.

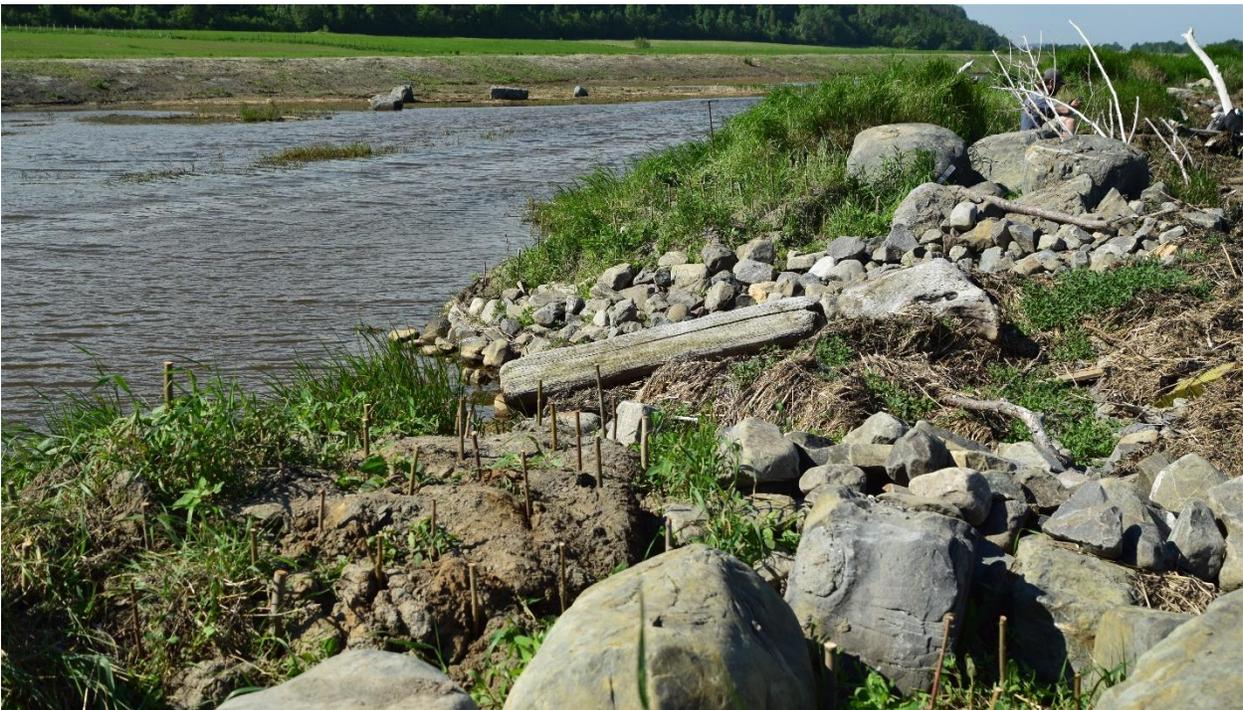
Figure 17 Ouverture consolidée bordée de part et d'autre de saule discolorés.

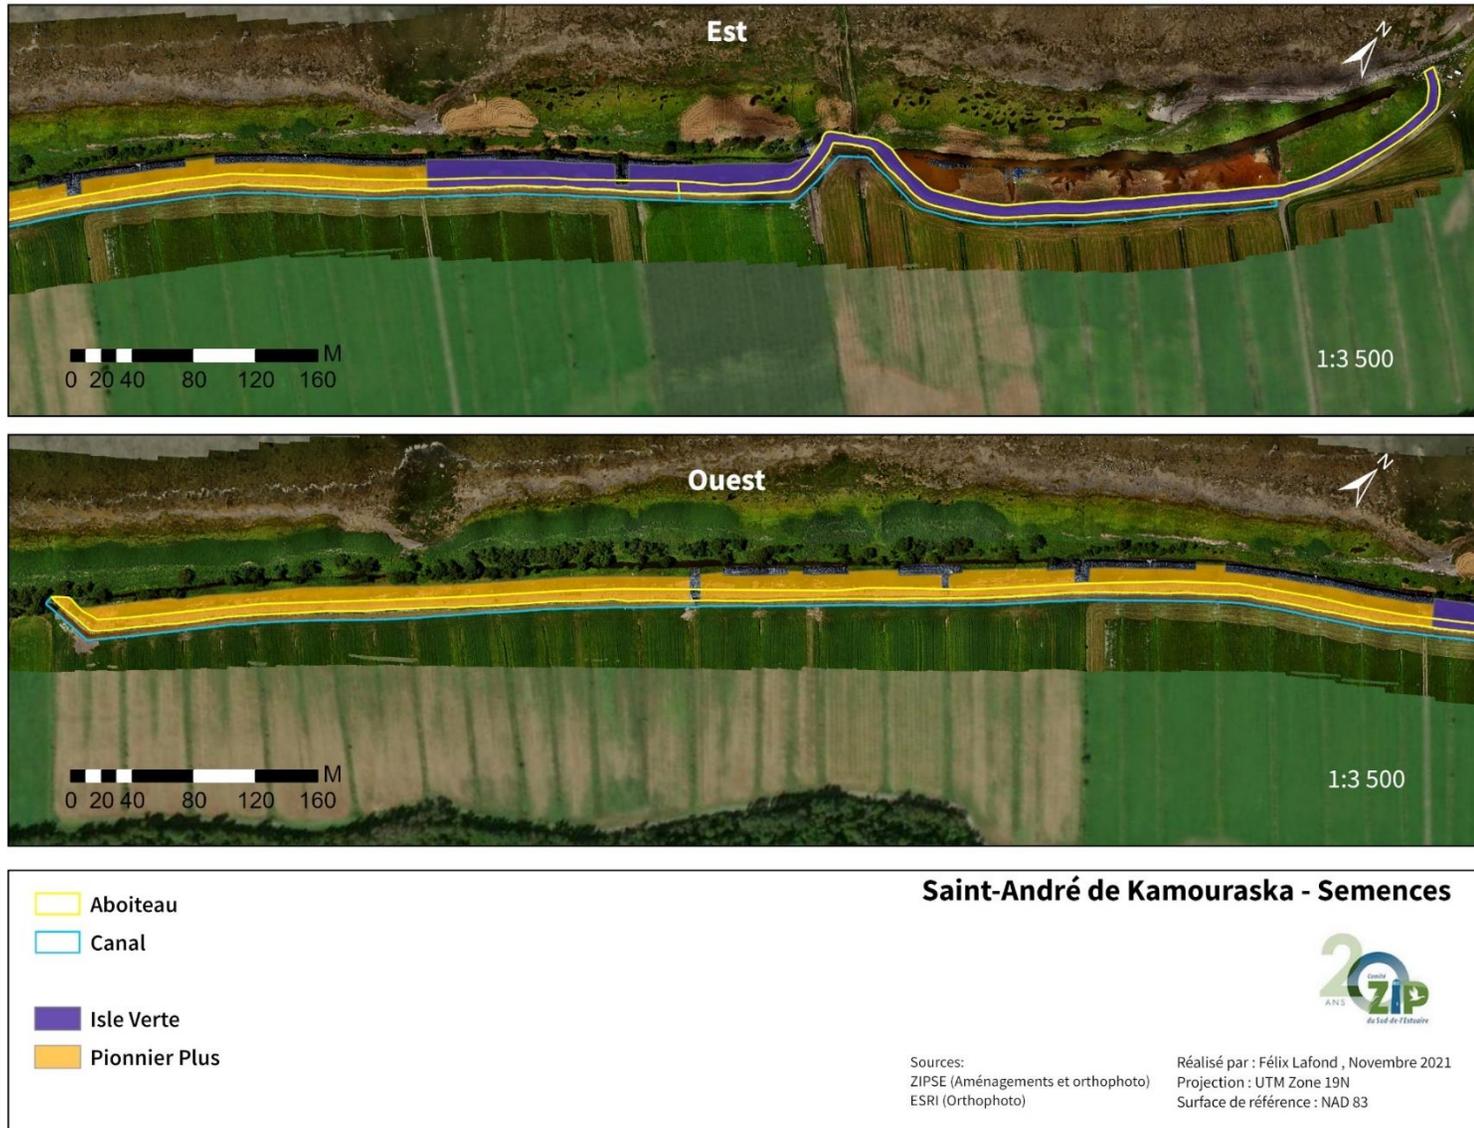
Figure 18 Ensemencement par mélange réalisé en 2021.

En 2021, les travaux d'aménagements fauniques concernaient principalement la plantation de végétaux indigènes en plants et semis. Les travaux ont eu lieu entre le 17 mai et le 18 juin. Un total de 34 990 plants a été mis en sol sur une superficie totalisant 9 840 m² selon des patrons de plantation propres à l'habitat à reconstituer ou à l'espèce (Figure 13). Sur le secteur est du marais reconstitué, cela inclut : 5 140 spartines pectinées (Figure 14), 5 500 spartines étalées (Figure 15), 1 000 scirpes maritimes, 500 plantes diverses de marais, 1 000 calamagrostide du Canada et 500 carex paléacé. L'objectif étant d'accélérer et assurer la reprise végétale et la connectivité avec le marais existant. Sur le secteur centre et ouest, cela inclut : 14 300 saules discolores, 7 050 saules de l'intérieur (Figure 16), 1 440 épinettes blanches et 135 aulnes rugueux. Les saules ont principalement été utilisés de pair avec les bâches dans l'effort de contrôle du roseau commun et comme technique de génie végétale de part et d'autre de l'ouverture consolidée (Figure 17). L'ensemencement de végétaux indigènes sur les terres dénudées de l'arrière-côte sur une superficie totale de 21 945 m² inclut les mélanges⁴ *Pionniers Plus* et *Îles Verte* (Figure 18).

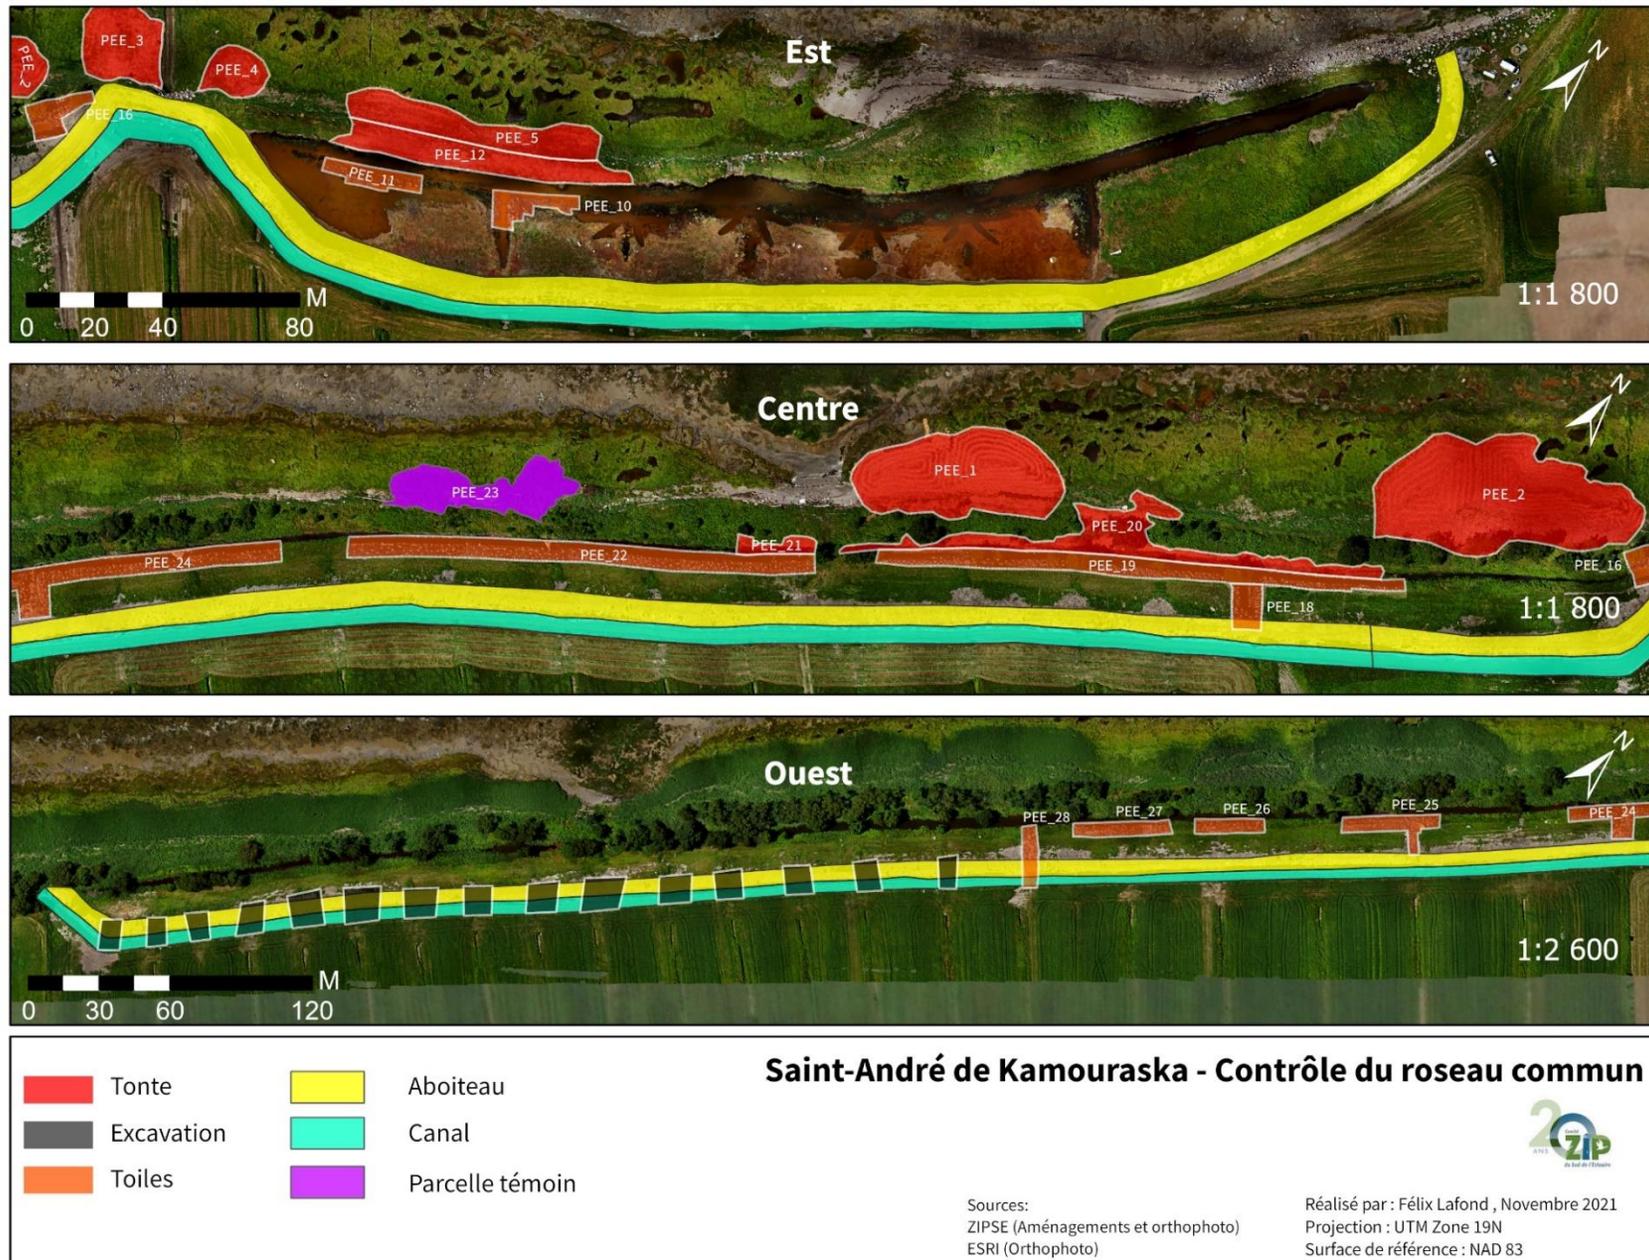
Figure 19 Contrôle du roseau commun réalisé en 2021.

Les interventions de contrôle réalisées en 2021 couvrent une superficie totale de 12 328 m². Ces interventions concernent l'excavation mécanique de 15 colonies totalisant 2 359 m², le bâchage de 11 colonies totalisant 3 728 m², la fauche répétée de 8 colonies totalisant 6 241 m² et les suivis périodiques (Figure 19). Les travaux ont été réalisés du 10 mai au 13 octobre 2021.
