Atténuation des impacts du coincement côtier par la restauration d'un marais côtier endigué, Saint-André-de-Kamouraska, MRC de Kamouraska

Rapport final — Travaux et suivi 2021

Présenté à Pêches et Océans Canada

Avril 2022

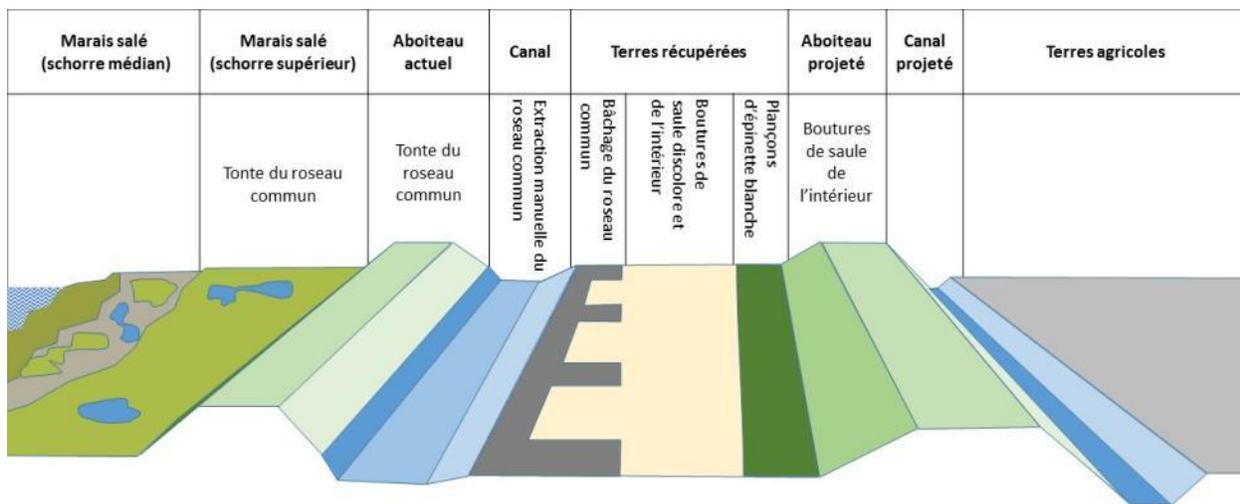
Figure 20 Schéma conceptuel transversal présentant le contexte type de l'utilisation des bâches pour le contrôle du roseau commun dans le présent projet.

Le bâchage a été privilégié pour les colonies situées en bordure du canal de l'aboiteau existant (Figure 20), soit en bordure des champs existants encore peu colonisés en raison des travaux agricoles, et sur l'aboiteau existant. Cette méthode est efficace et mène normalement à l'éradication des colonies en quelques années selon Lavoie (2019), tant que ces colonies sont entièrement recouvertes. Une proportion significative des travaux réalisés en 2021 a été consacrée au contrôle du roseau commun par bâchage. Au total, 11 colonies de roseaux communs totalisant 3 727 m² ont été bâchées entre le 17 mai et le 18 juin (Tableau 2).

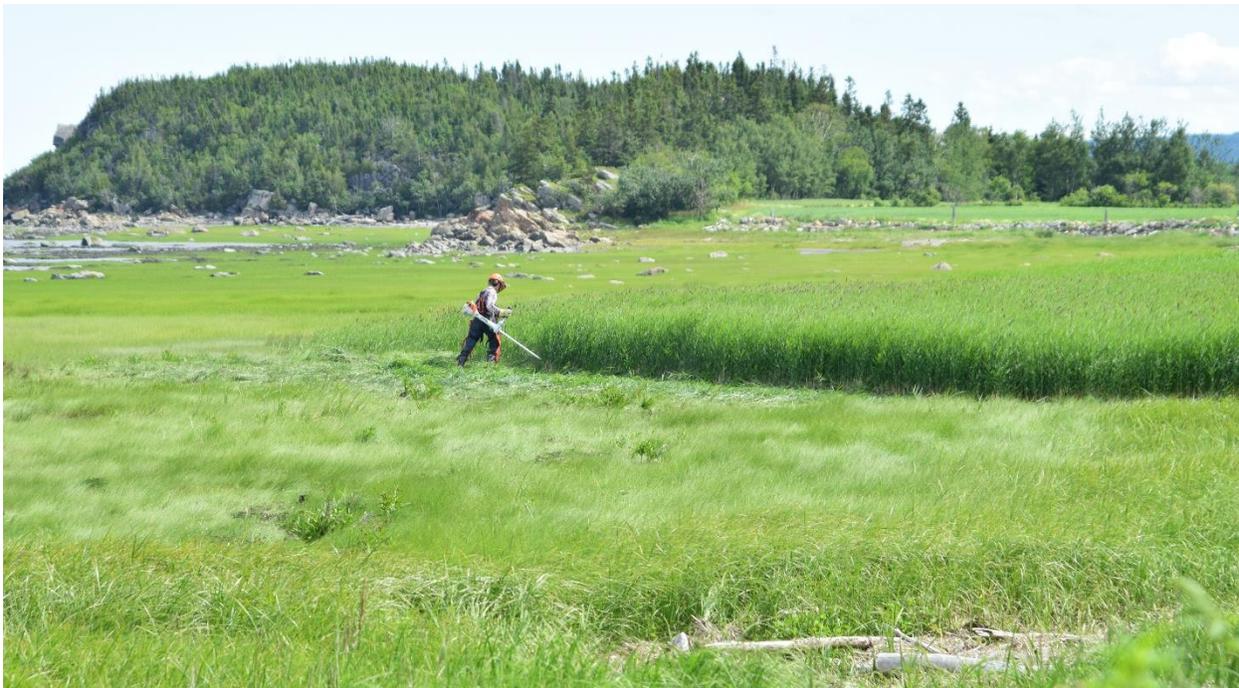
**Figure 21** Fauche répétée d'une colonie de roseaux communs (PEE-2) à l'aide d'une débroussailleuse forestière munie d'un couteau à taillis.

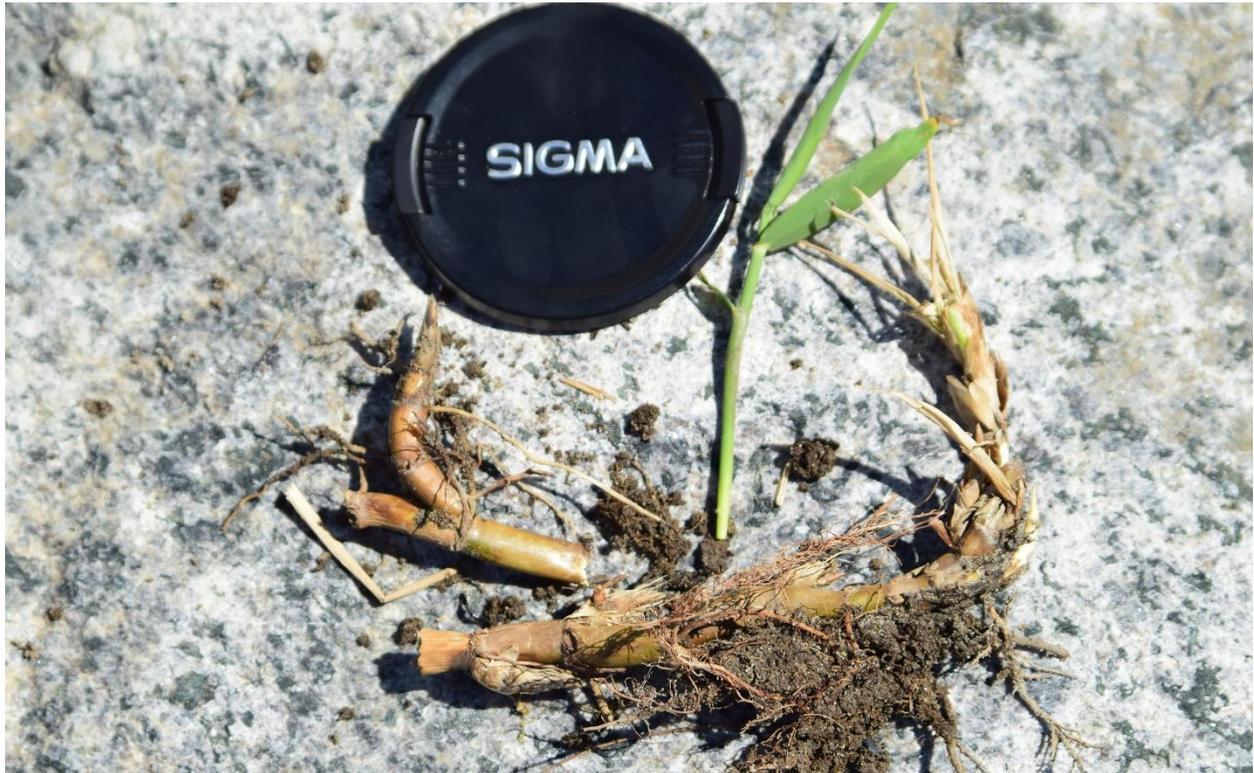
Figure 22 Rhizome de roseau commun extrait manuellement sur le pourtour de la parcelle PEE-7 excavée à l'automne en 2020.

Le contrôle manuel a été réalisé à partir du 2 juin et s'est échelonné tout au long de la période estivale jusqu'au 13 octobre lors de chaque visite terrain de suivi. L'objectif du contrôle manuel est d'extraire les rhizomes et les stolons rampants du sol suivant les travaux d'excavation et la pose des bâches (Figure 22).

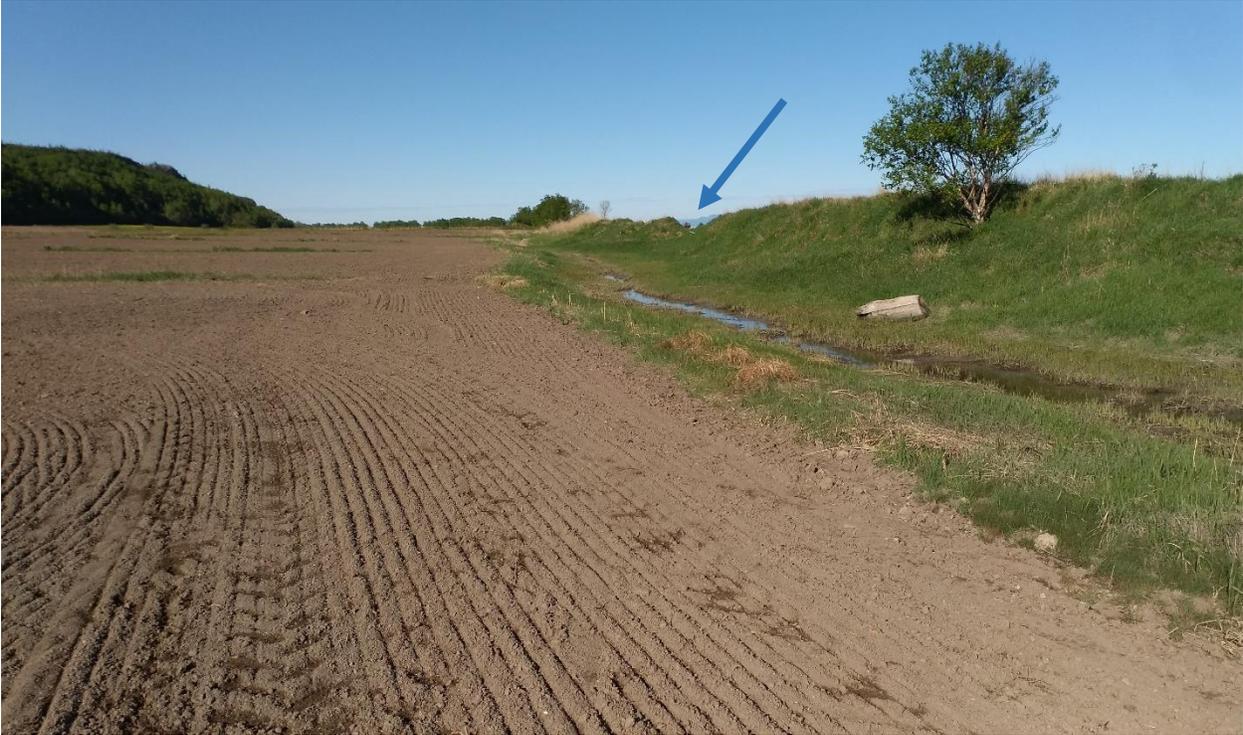
Figure 25 Le secteur est avant les travaux d'aménagements fauniques. Notez la brèche visible dans l'aboteau existant (flèche).

Rappelons d'abord que l'aménagement d'une ouverture consolidée de petite dimension dans une brèche causée par l'érosion des berges de l'aboteau existant s'est avéré être le compromis ayant le moins d'impact environnemental tout en permettant l'aménagement du marais reconstitué (Figure 25 Figure 26). L'aménagement incluait principalement le reprofilage des pentes à un angle de 1:1, de part et d'autre de la brèche et à la mise en place d'un tablier de pierre pour former un déversoir, côté sud de l'aboteau existant, dont la fonction était de limiter l'érosion et le recul de tête lors des périodes de débordements côtiers. Après le reprofilage de l'ouverture, 60 m² de géotextile Soleno TX-80 a été posé sous la pierre formant le tablier du déversoir conformément aux plans et devis.

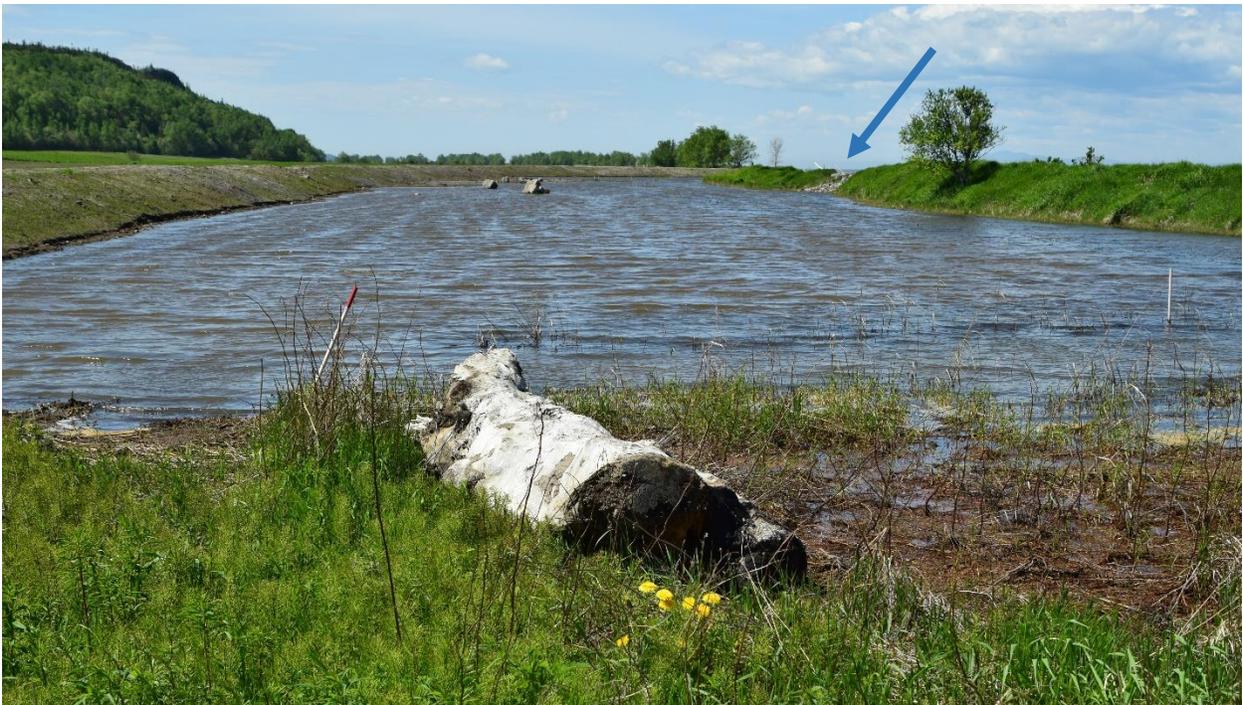
Figure 26 Marais reconstitué en mai 2021. Notez le niveau d'eau élevé suivant le cycle de grande marée printanière. Le déversoir de l'ouverture consolidée est visible en arrière-plan (flèche).

Bien qu'au printemps 2021, il ait été constaté que la pierre du tablier s'était légèrement mobilisée, l'ouverture consolidée est demeurée pleinement fonctionnelle et stable pour tous les événements de débordements côtiers subséquents. De plus, le tablier présente désormais un aspect naturel avec plusieurs débris ligneux et laisses de marées (Figure 30). Nous estimons qu'au moins une dizaine d'événements de débordements dans le marais reconstitué ont eu lieu de l'automne 2020 à l'automne 2021. En 2021, le niveau d'eau le plus élevé a été observé au printemps (Figure 26).

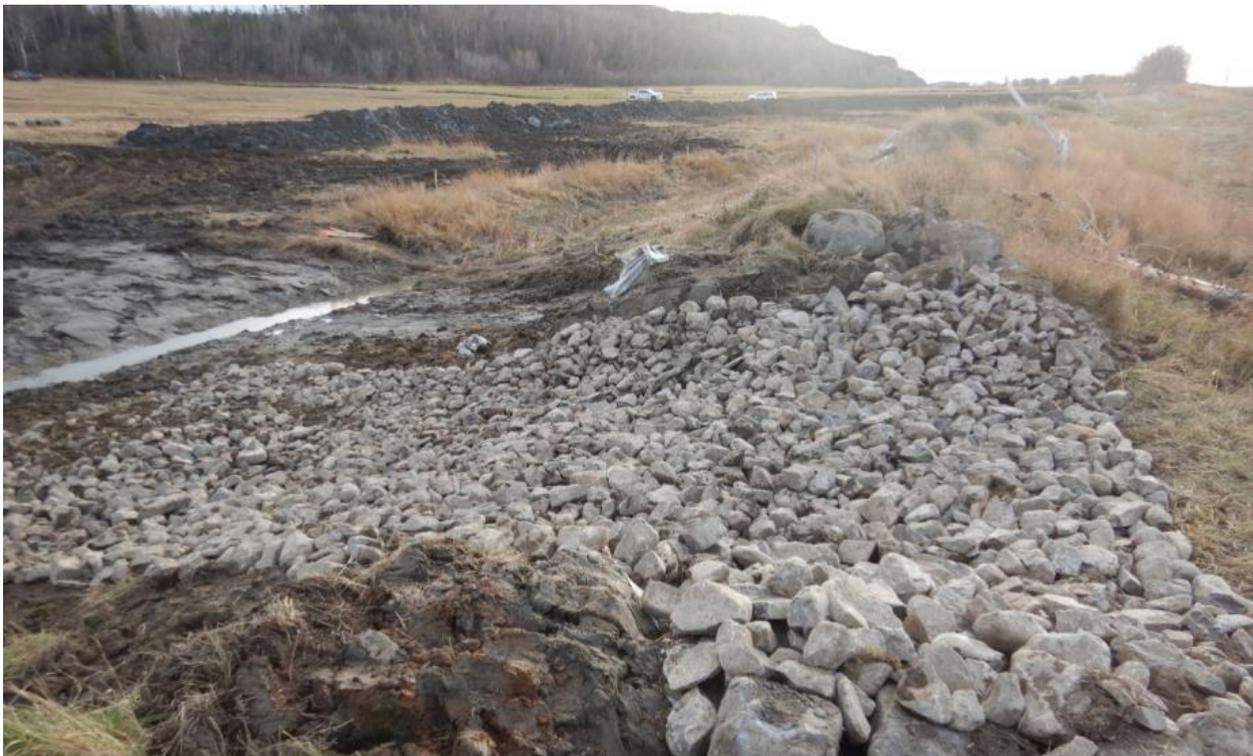
Figure 27 Déversoir de l'ouverture consolidée immédiatement après la réalisation, vue en direction ouest.

Le tablier est constitué de 20 m³ de pierre concassée de calibre 100-150 mm (Figure 27). La plantation de boutures de saules, réalisée en 2021, devait venir stabiliser les berges de l'aménagement. Pour une description complète des plans et devis et de la réalisation des travaux, le lecteur est de nouveau invité à consulter le rapport *Atténuation des impacts du coincement côtier par la restauration d'un marais côtier endigué, Saint-André, MRC de Kamouraska, Rapport des travaux 2020* disponible au www.zipsud.org.

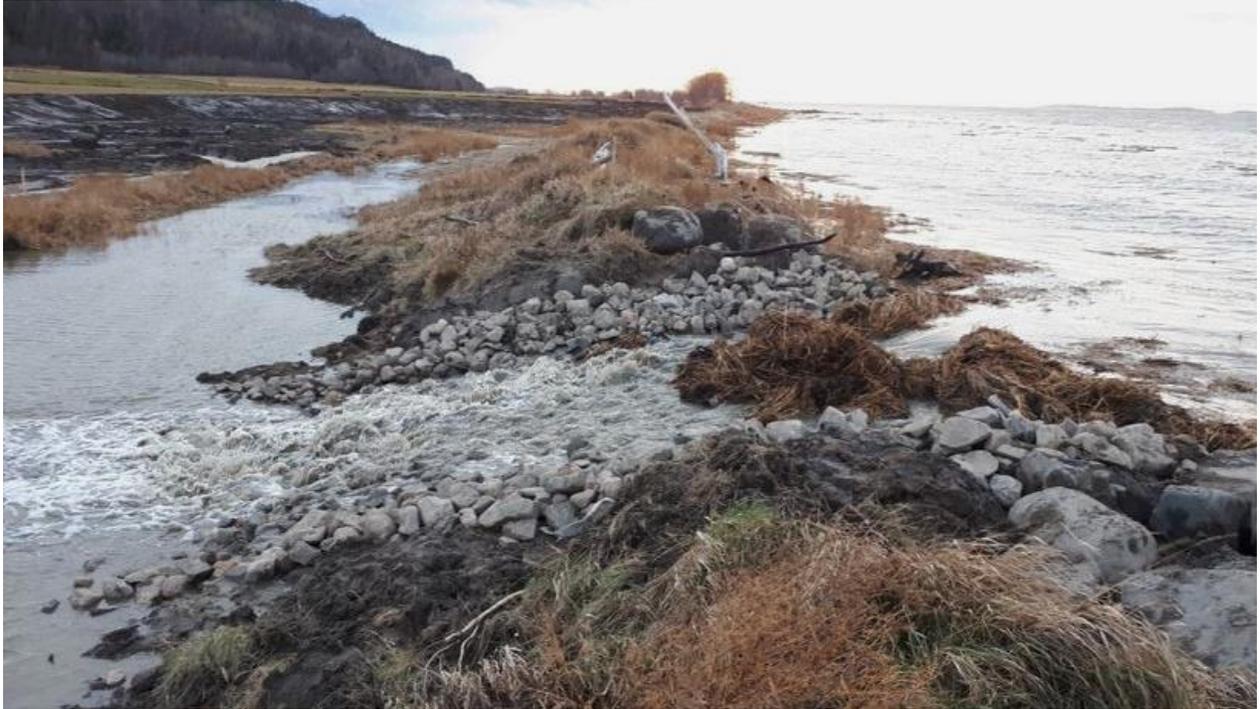
Figure 28 Eaux de l'estuaire du Saint-Laurent s'engouffrant dans l'ouverture consolidée lors de la grande marée du 17 novembre 2020.

Tel que mentionné au rapport des travaux et suivis réalisé en 2020, deux marées de très fortes amplitudes, 6,1 m à la station Le Petit Pèlerin (3145), ont eu lieu les 16 et 17 novembre 2020. Les eaux de l'estuaire se sont engouffrées dans l'ouverture consolidée, alimentant le marais reconstitué et les chenaux fauniques sans dommage apparent confirmant le bon fonctionnement de l'ouvrage (Figure 28Figure 29). Le niveau marégraphique des pleines mers supérieures de grandes marées (PMSGM) est de 6,2 m à la station Le Petit Pèlerin. L'extrême de pleine mer n'est pas connu.

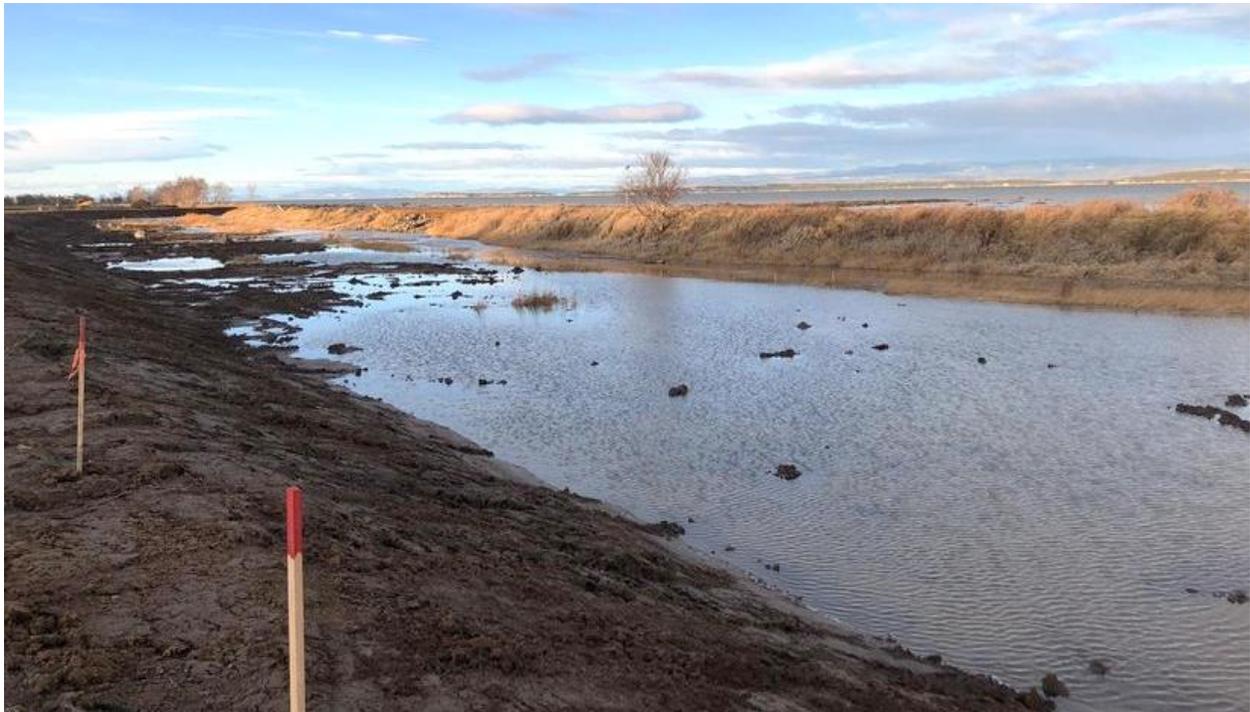
Figure 29 Marais reconstitué et secteur des chenaux fauniques lors de la grande marée du 17 novembre 2020.

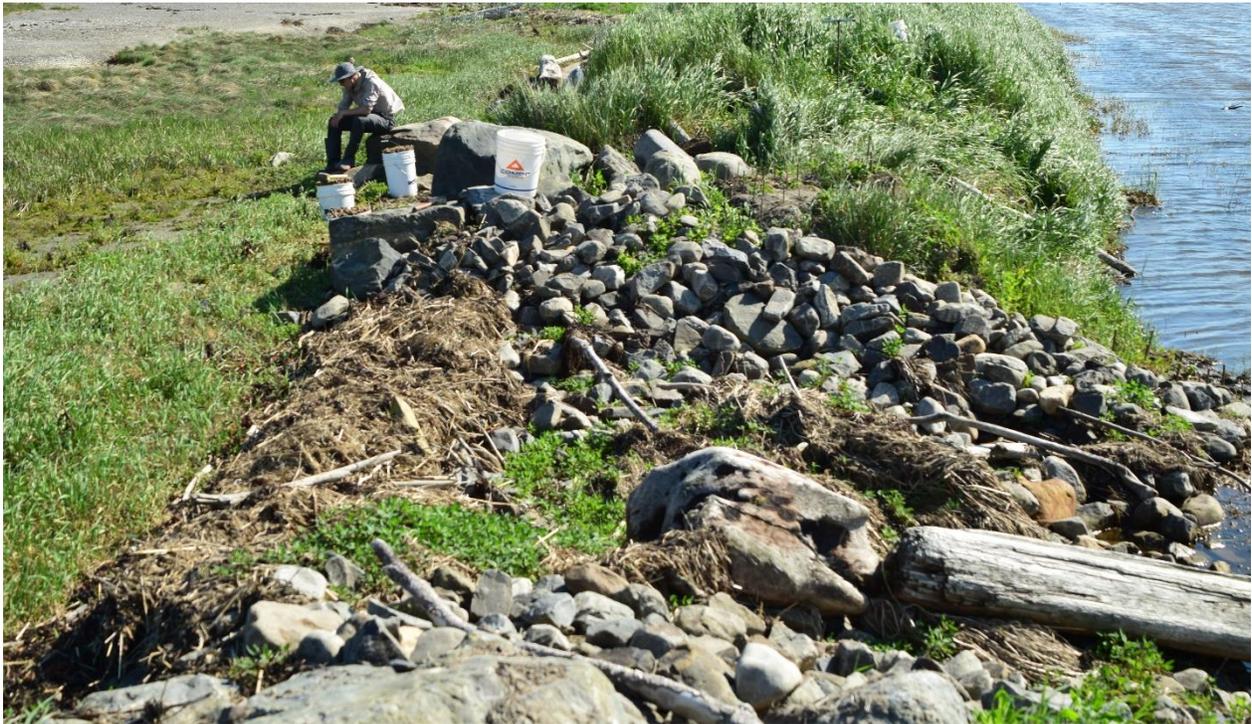
Figure 30 Ouverture consolidée en juin 2021. Plusieurs débris ligneux et laisses de marées se sont déposés sur le tablier après les grandes marées automnales et printanières.

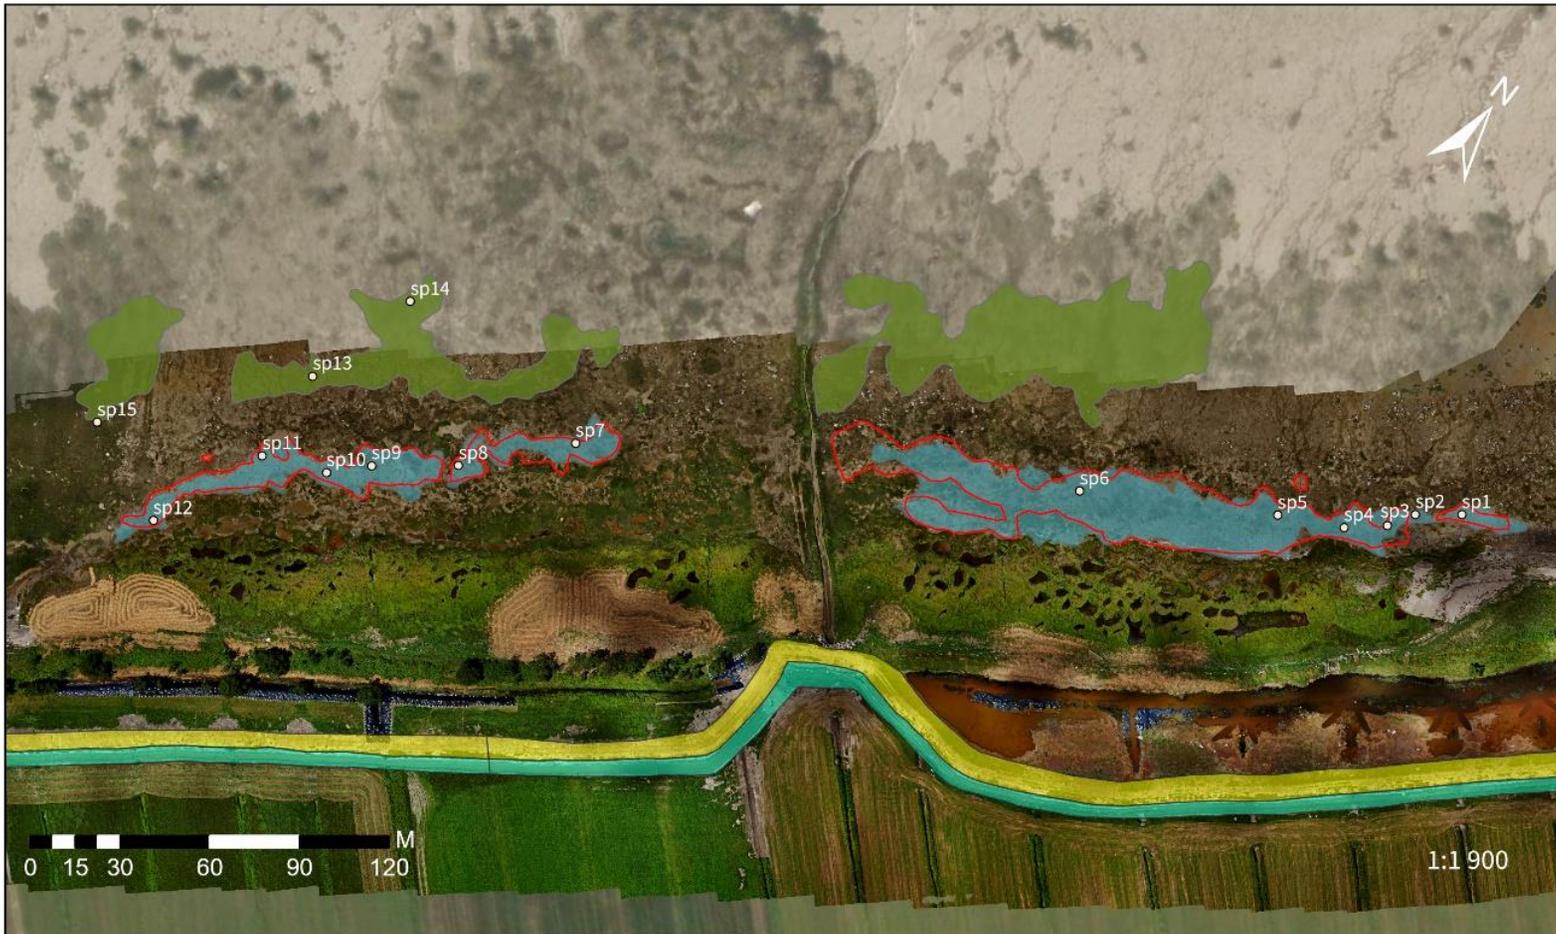
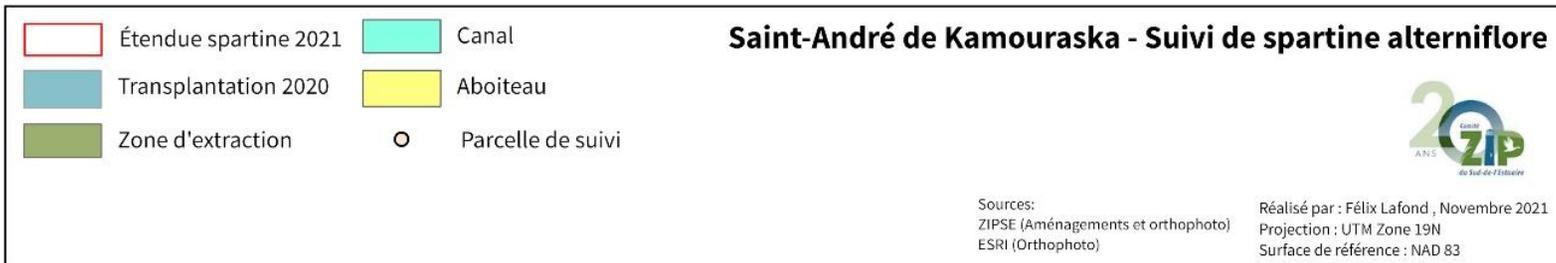
Figure 31 Positionnement des parcelles de suivi de spartine alterniflore.

À la suite de la réalisation des travaux de transplantation de spartine alterniflore dans le schorre médian en 2020, des parcelles de suivi furent installées de façon aléatoire dans la zone de plantation ainsi que dans la zone d'extraction (Figure 31). Chaque parcelle fut identifiée et géoréférencée au DGPS afin d'effectuer le suivi des parcelles sur les deux années du projet.

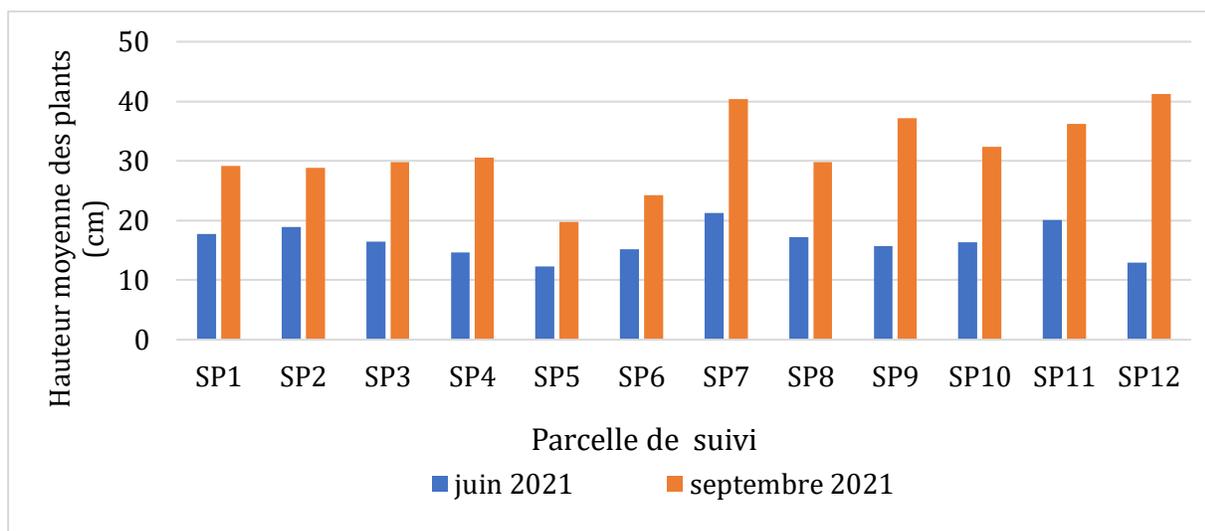
Figure 32 Hauteur moyenne des plants de spartines alterniflores entre juin et septembre 2021.

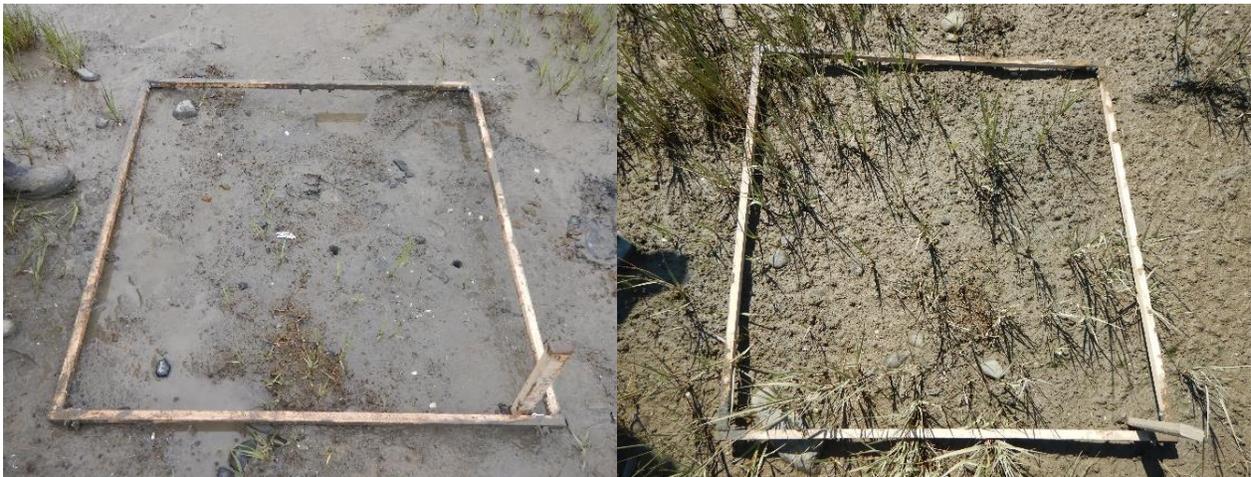
Figure 34 Parcelle SP12 en juin et en septembre 2021

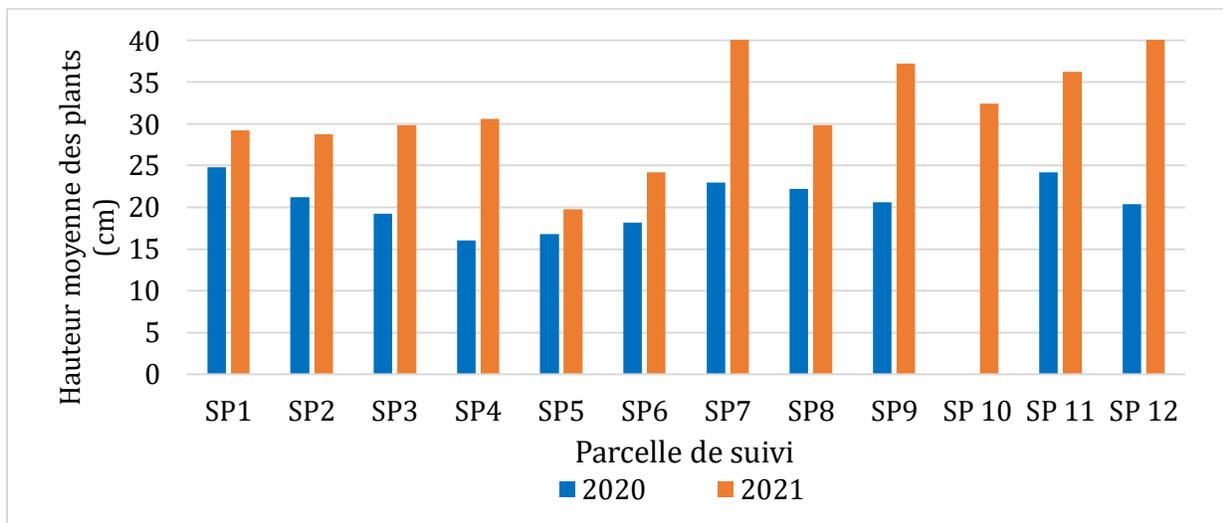
Figure 35 Hauteur moyenne des plants de spartines alterniflores entre septembre 2020 et 2021

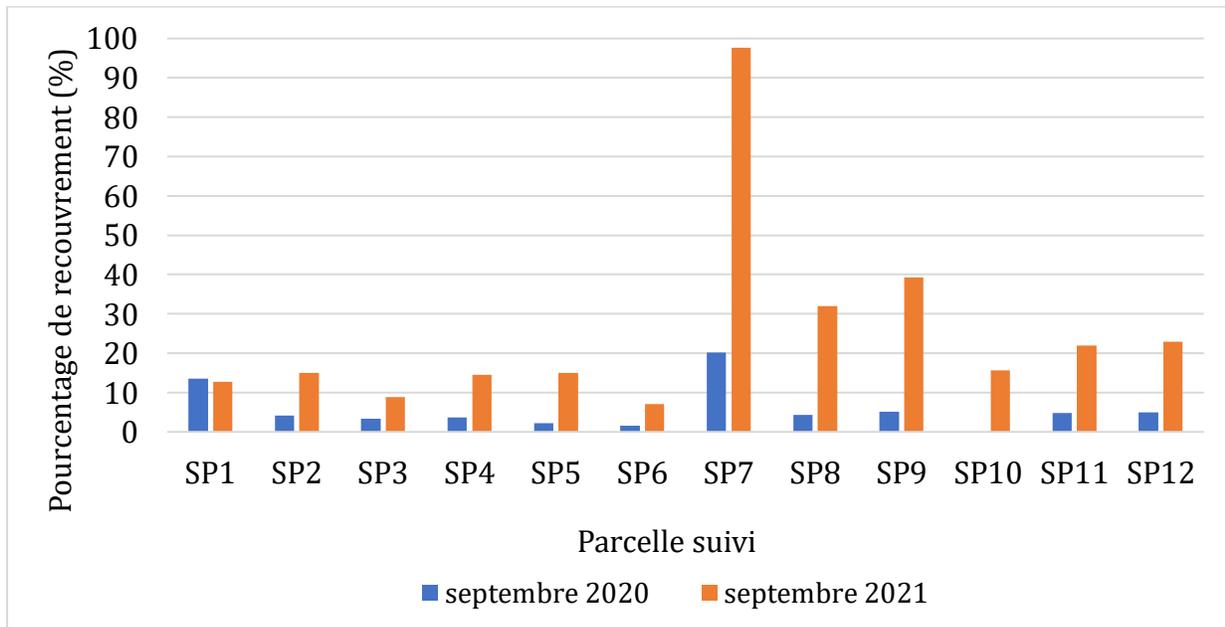
De plus, la comparaison des recouvrements de 2020 et 2021 permet de constater que les plants de spartines alterniflores occupent en moyenne près de 5 fois plus de surface seulement un an après leur transplantation (Figure 37). Il s'agit d'un gain significatif de croissance et de recouvrement des unités de spartine depuis l'année de plantation en 2020. En septembre 2021, la spartine recouvrait en moyenne 25,2 % des parcelles de suivi contre 5,6 % en septembre 2020.

Figure 37 Pourcentage de recouvrement des plants de spartines alterniflores entre septembre 2020 et septembre 2021.

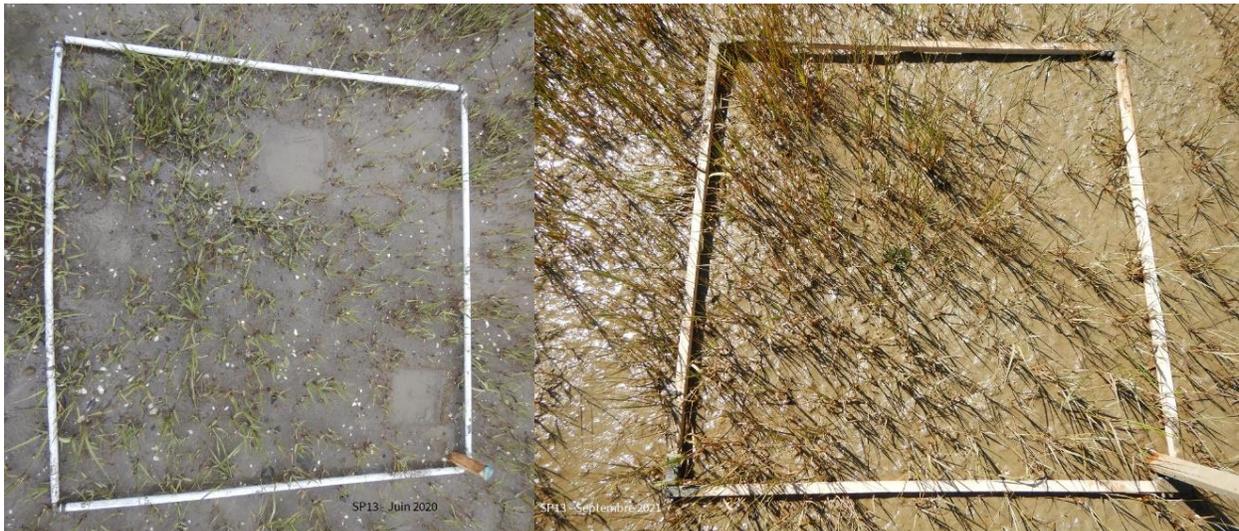
Les Figure 38, Figure 39, Figure 40 présentent les parcelles SP13 et SP14 en juin 2020 après l'extraction et en septembre 2021. On peut observer que le comblement par les sédiments et la colonisation des trous laissés par l'extraction des mottes de spartine alterniflore est rapide. La méthode a un impact très faible sur l'herbier.

Figure 38 Parcelle d'extraction SP13 - Comparaison juin 2020 et septembre 2021

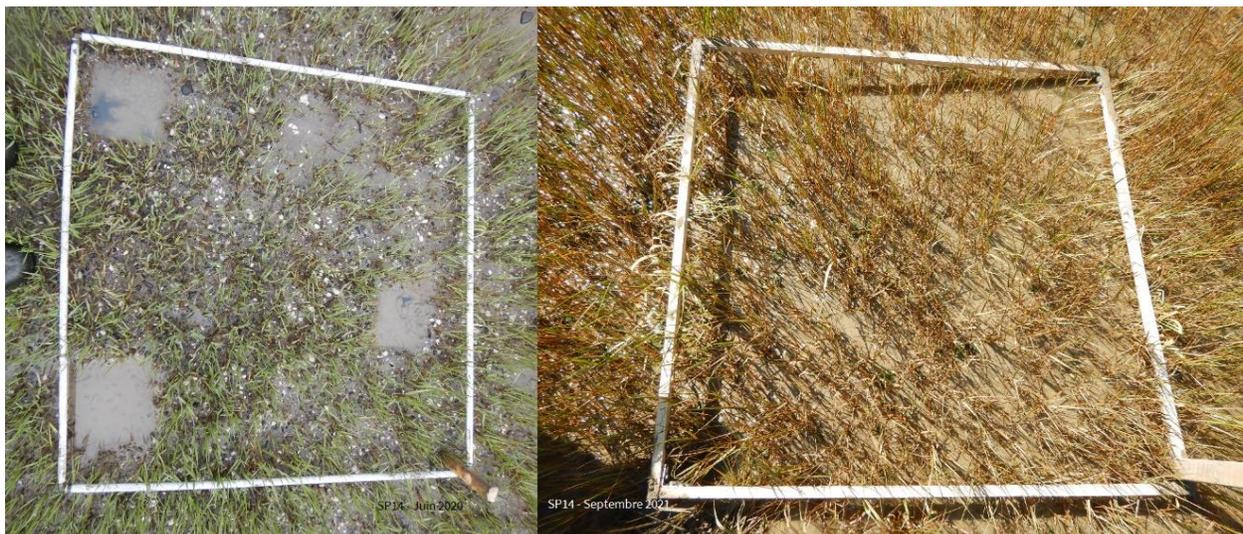
Figure 39 Parcelle d'extraction SP14 - Comparaison juin 2020 et septembre 2021

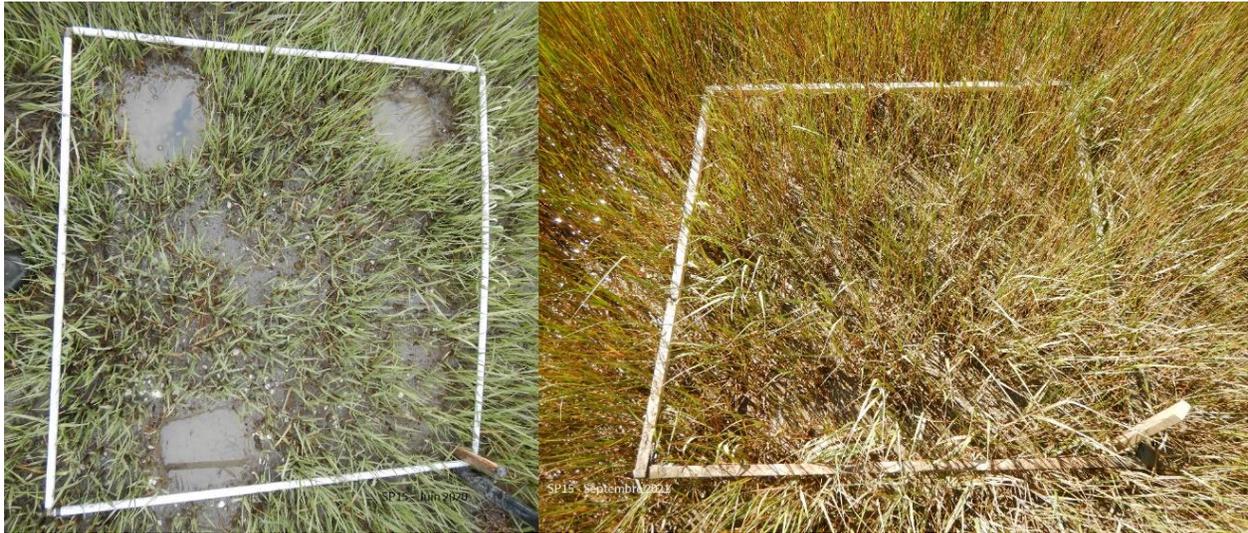
Figure 40 Parcelle d'extraction SP15 - Comparaison juin 2020 et septembre 2021

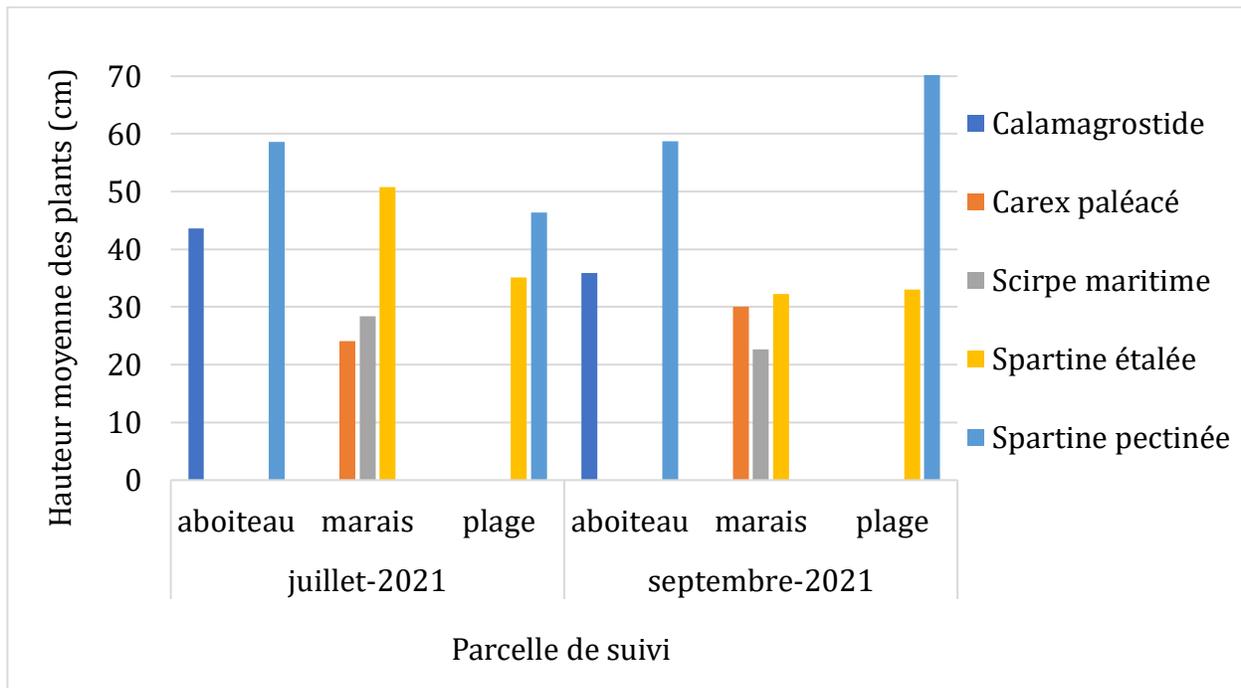
Figure 41 Hauteur moyenne des plants dans l’aménagement faunique et sur la plage restaurée

Le calamagrostide du Canada accuse lui aussi une baisse de hauteur moyenne entre juillet et septembre. Sa reprise est plus laborieuse que les autres espèces implantées. Seul un suivi dans le temps permettra de voir si sa situation s’améliore.

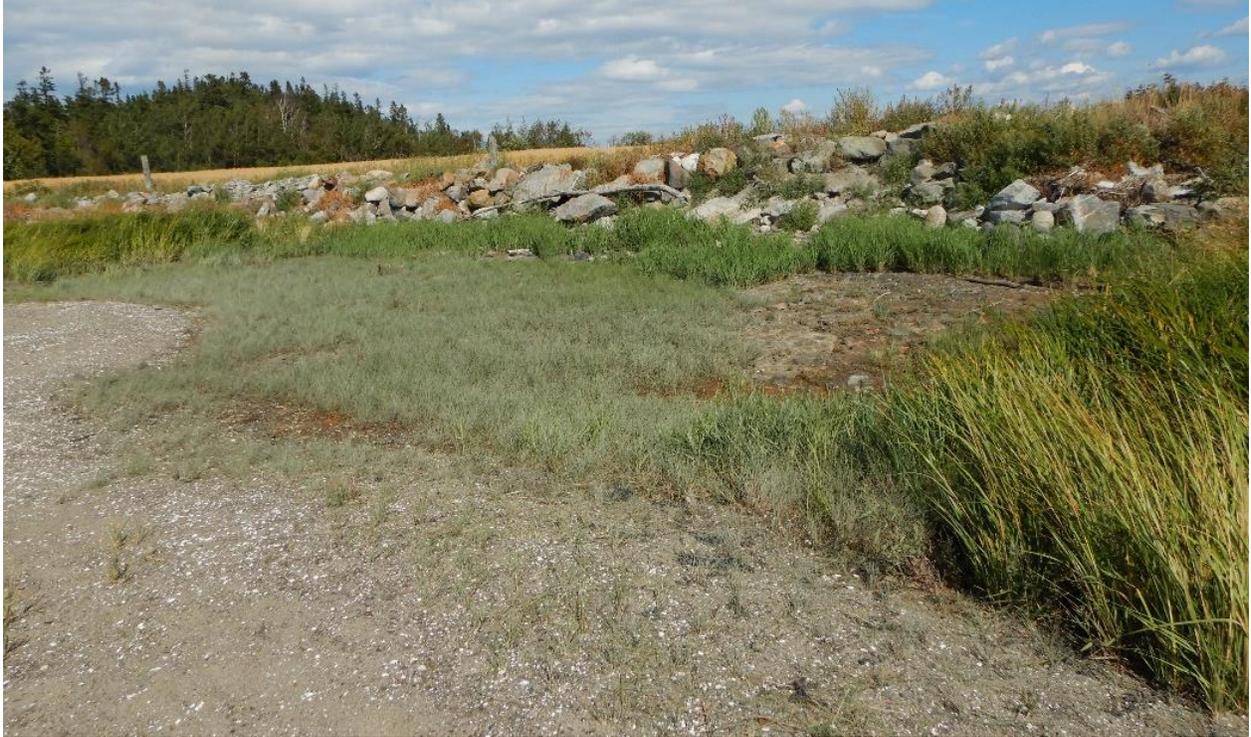
Figure 42 Plantation de spartine étalée sur la plage restaurée

Dans l'ensemble, le recouvrement végétal sur le secteur des travaux de restauration est excellent. Dès le premier suivi de juillet, la spartine étalée au niveau du marais reconstitué et de la plage restaurée avait presque entièrement recouvert la zone de plantation. Une forte croissance de la spartine pectinée est également remarquée sur la plage restaurée. (Figure 42)

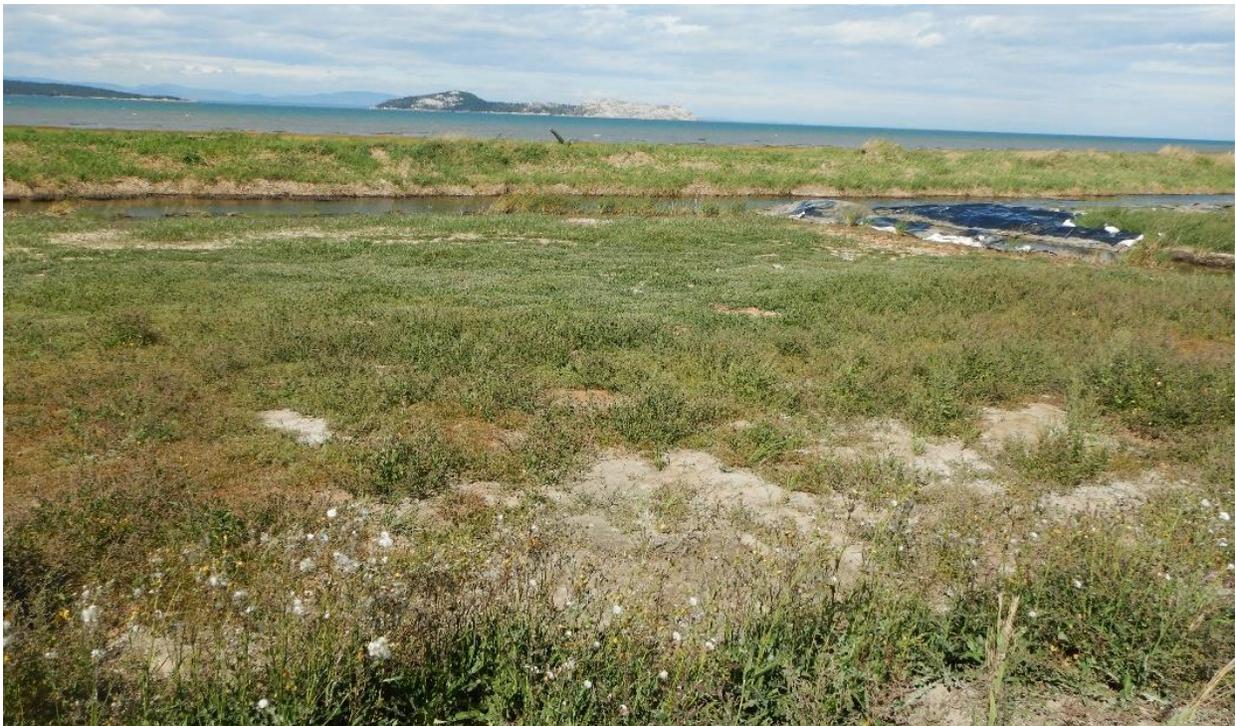
Figure 43 Marais reconstitué — Zone de plantation du carex paléacé avec forte reprise végétale naturelle.

Le nouvel aboiteau et une grande proportion de zones de restauration du marais reconstitué présentent une reprise de la végétation naturelle très forte qui contribue à fournir un couvert végétal continu. Le scirpe maritime et la spergulaire des marais salés émergent naturellement en abondance dans cette zone et contribuent fortement au couvert végétal de cette zone. (Figure 43)

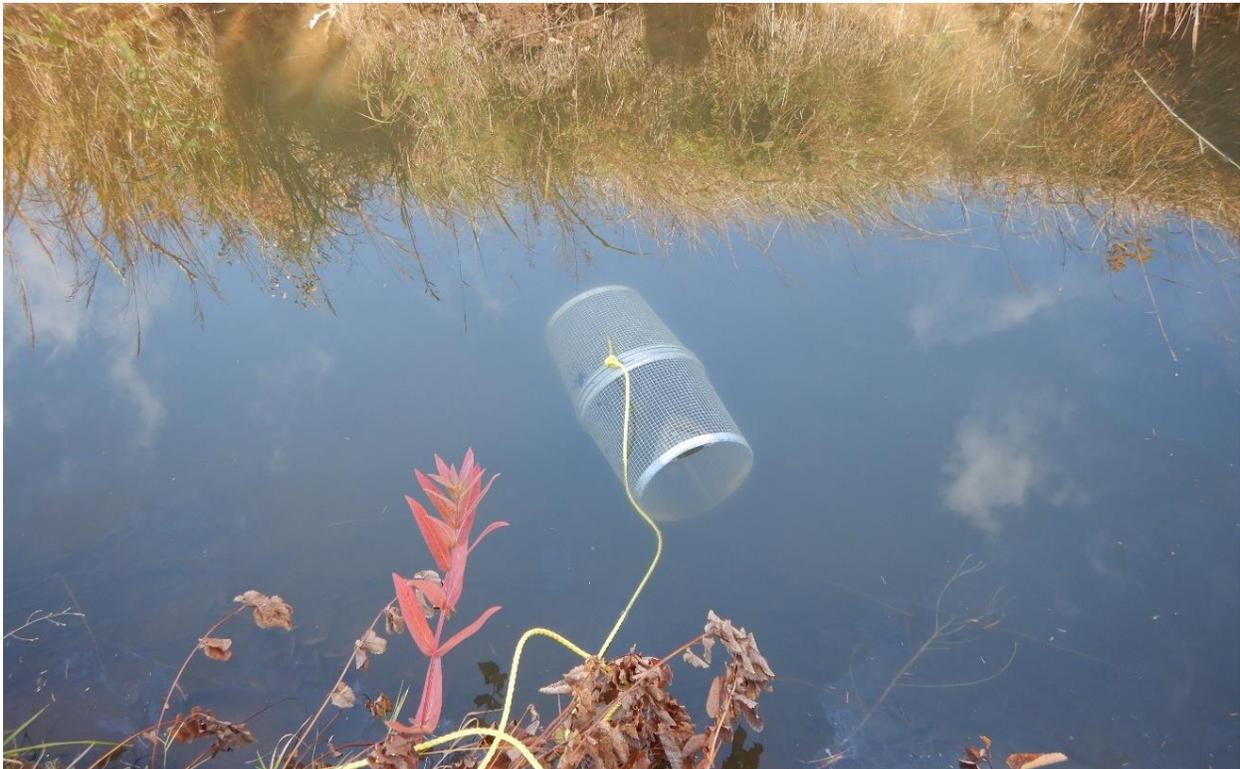
Figure 45 Bourolle dans le canal de l'ancien aboiteau.

Des bourolles (Figure 45) ou nasses à ménés (engin fixe), ont aussi été utilisées afin de capturer les petites espèces résidentes dans les petits plans d'eau saumâtres stagnants où le verveux et la senne ne sont pas adaptés. Les 4 bourolles ont été déposées dans des marelles du schorre supérieur et dans le canal de drainage agricole de l'aboiteau. Elles ont été appâtées avec des morceaux de poisson frais provenant d'une poissonnerie. Le protocole suivi pour les bourolles s'inspire de Pêches et Océans Canada (2017).

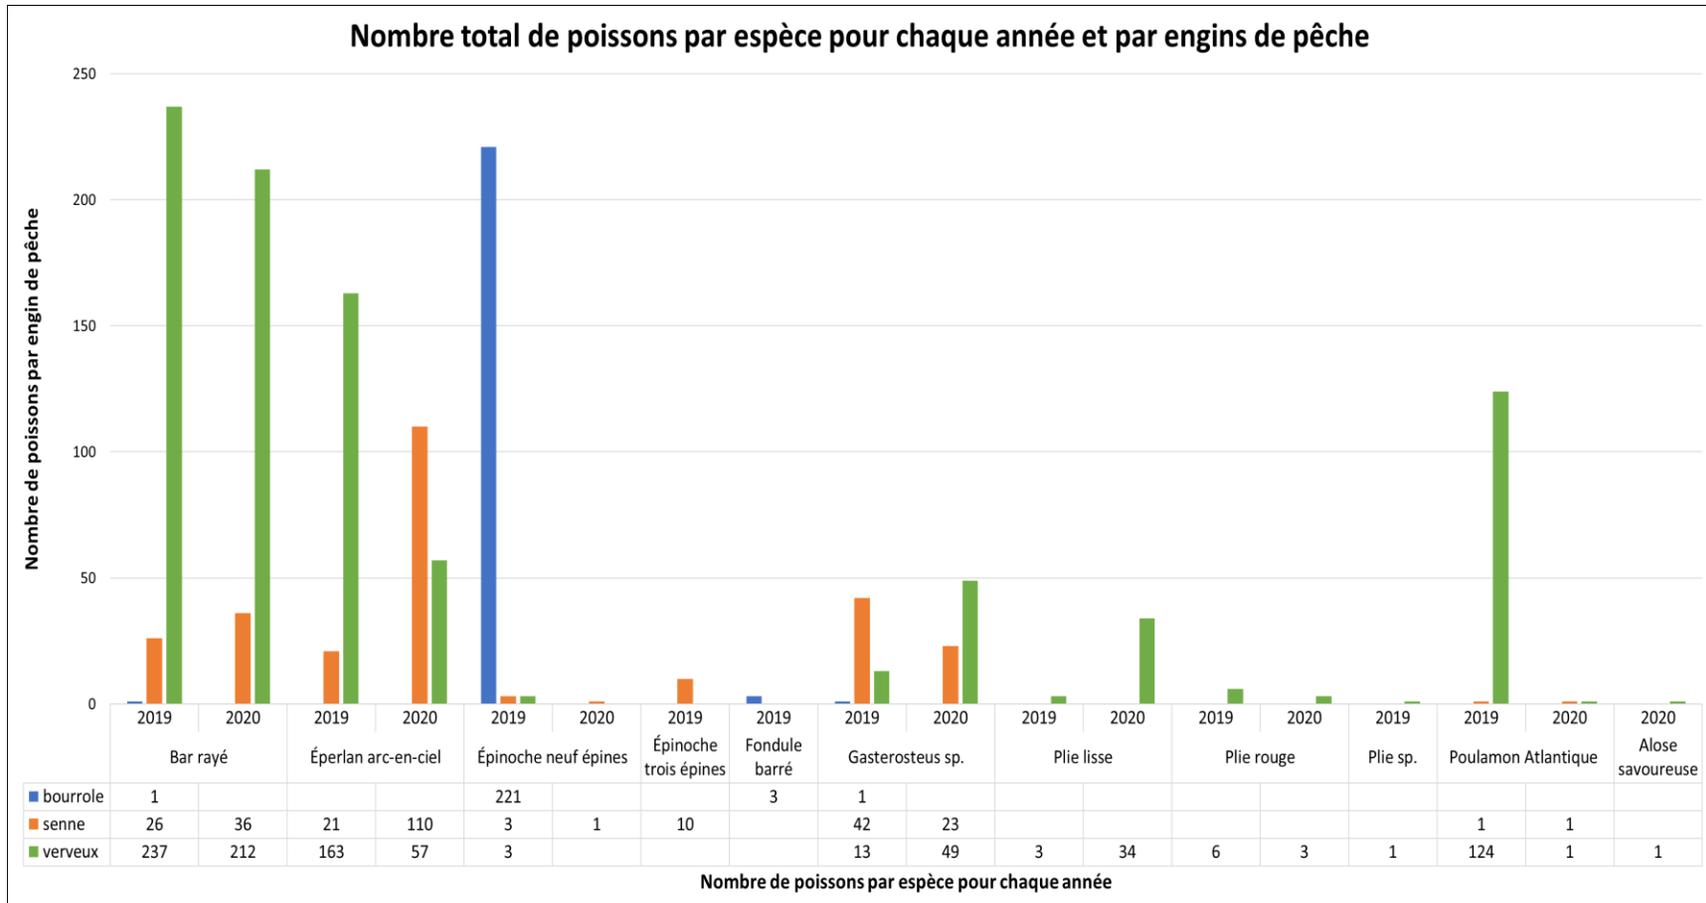
Figure 52 Nombre total de poissons par espèce pour chaque année et par engins de pêche.
