Restauration des habitats côtiers de l'Anse-aux-Iroquois, Rivière-Ouelle : Suivis 2021

Jalon 2

Avril 2022

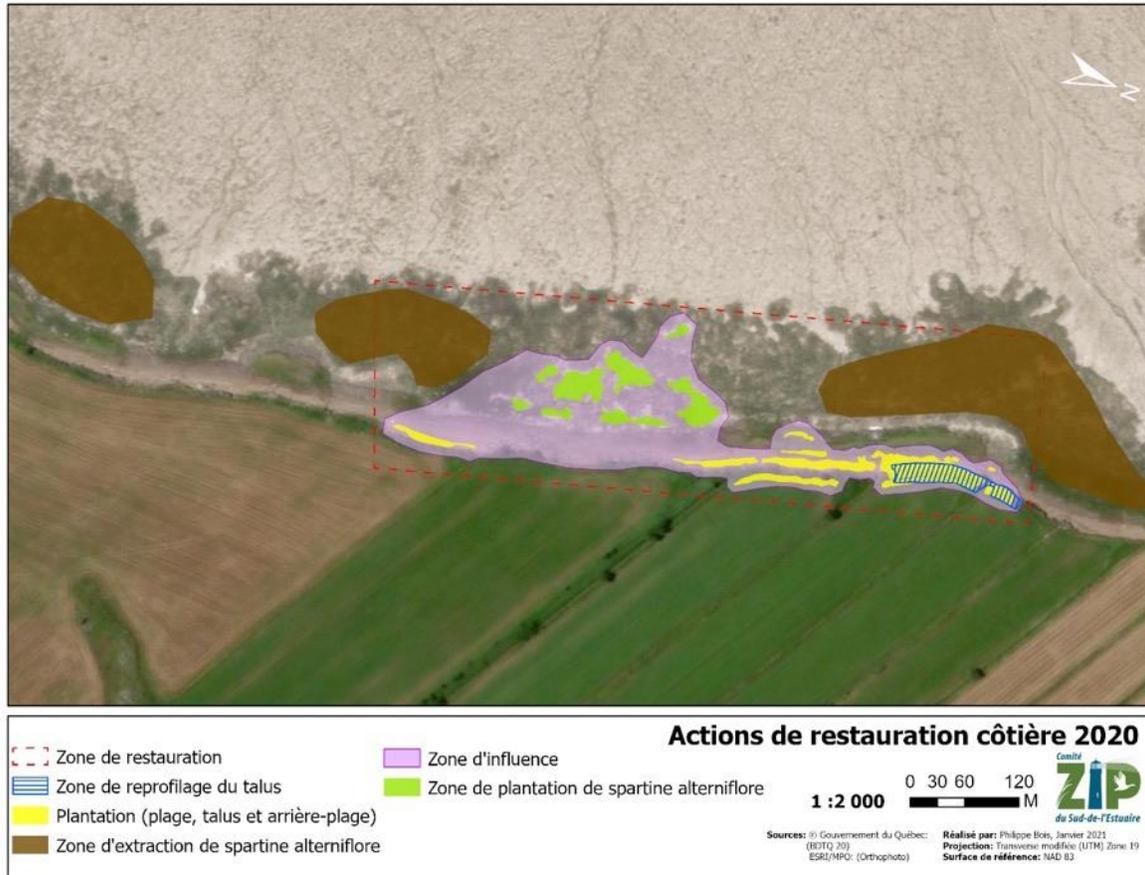
Figure 2. Ensemble des travaux de restauration réalisés à Rivière-Ouelle en 2020.

Les résultats présentés dans cette section sont d'abord séparés en fonction de l'habitat (schorre inférieur et supérieur, plage, talus d'érosion puis arrière-côte). Ensuite, les résultats se déclinent selon les paramètres observés : hauteur moyenne des plants et pourcentage de recouvrement. Les plantations réalisées en 2020 sont présentées à la Figure 2 et à la Figure 3.

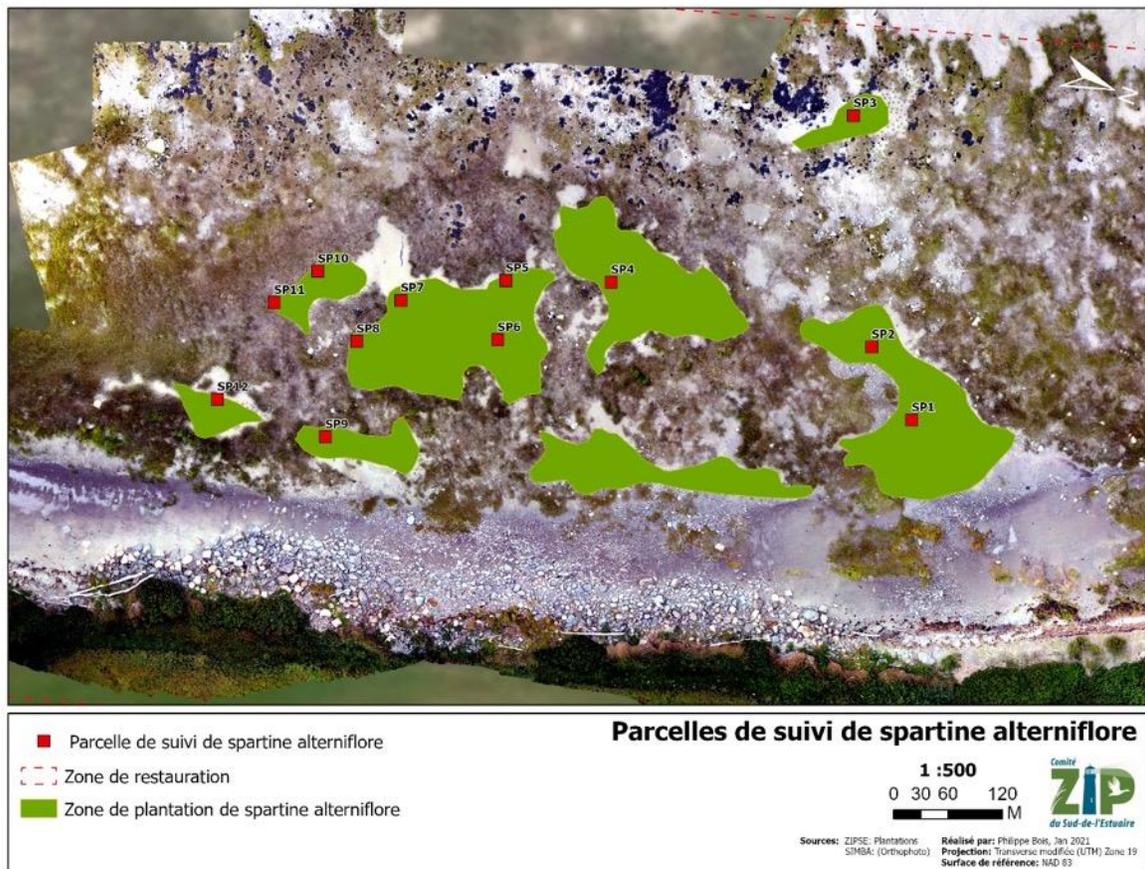
Figure 4. Positionnement des parcelles de suivi de spartine alterniflore dans le marais

Selon le suivi des quadrats standardisés (Figure 4), les plants de spartine alterniflore ont enregistré une excellente croissance lors de la saison 2021. Une parcelle, soit la SP1 n'a pas été retrouvée et SP10 avait également disparue en septembre. Malgré ces quelques pertes, une croissance estivale moyenne de 9,84 cm entre juin et août 2021 (Figure 6) est observée pour les parcelles restantes.

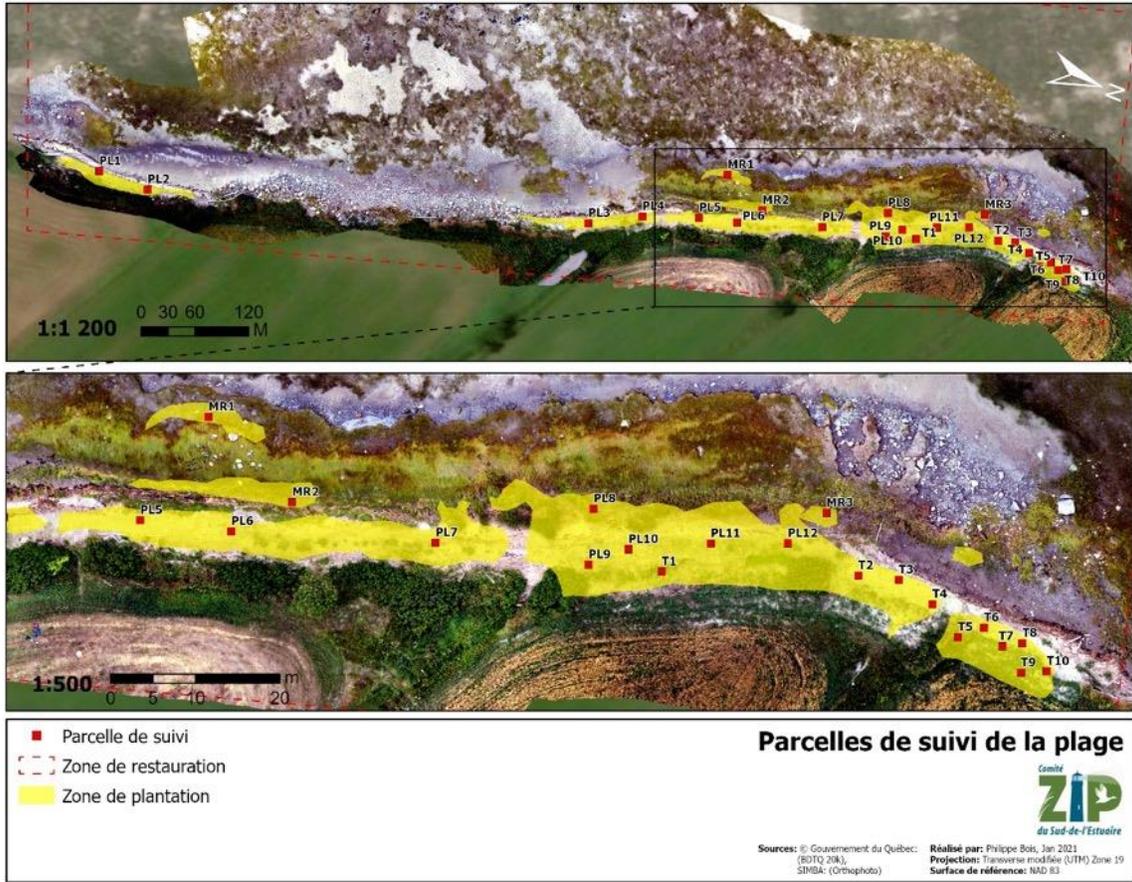
Figure 5. Positionnement des parcelles de suivi sur la plage et le marais

Les résultats pour la plantation d'un mélange d'espèces dans le schorre supérieur (Figure 5) sont toutefois moins remarquables. Deux parcelles sur trois (MR1 et MR2) ont été détruites par les aléas côtiers au cours de la saison. La parcelle MR3 semble toutefois avoir résisté et enregistre une croissance estivale moyenne de 10,6 cm (Figure 6).

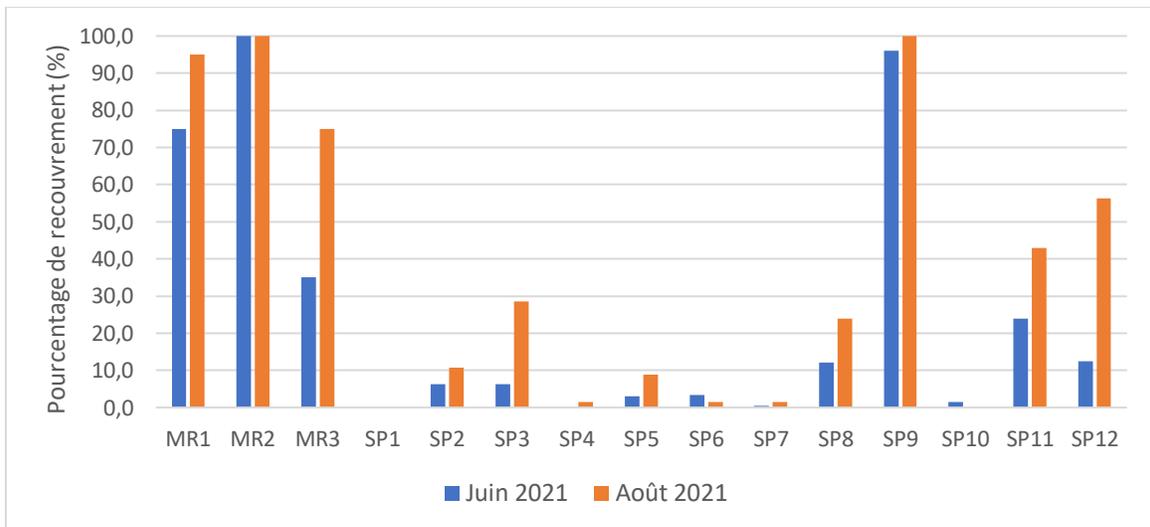
Figure 7 : Pourcentage de recouvrement végétal dans le marais (2021)

Pour ce qui est du pourcentage de recouvrement végétal des parcelles de suivi qui inclut aussi la végétation naturelle, une nette croissance est remarquée en 2021 (Figure 7). En effet, le recouvrement végétal des parcelles a, en moyenne, augmenté de 9 % entre juin et août.

Bien que les unités du mélange d'espèces typiques du schorre supérieur (mélange marais) dans les parcelles MR1 et MR2 n'ont pas été retrouvées lors du suivi d'automne, une reprise de la croissance de la végétation naturelle sur ces parcelles de suivi a contrebalancé pour les pertes, ce qui explique les taux de la Figure 7. En effet, le recouvrement végétal a, en moyenne, augmenté de 30 % entre juin et août, et ce, pour l'ensemble des parcelles. Par contre, les parcelles SP1 et SP10 se sont fait dénuder de leurs transplants à un moment ou un autre des 2 années.

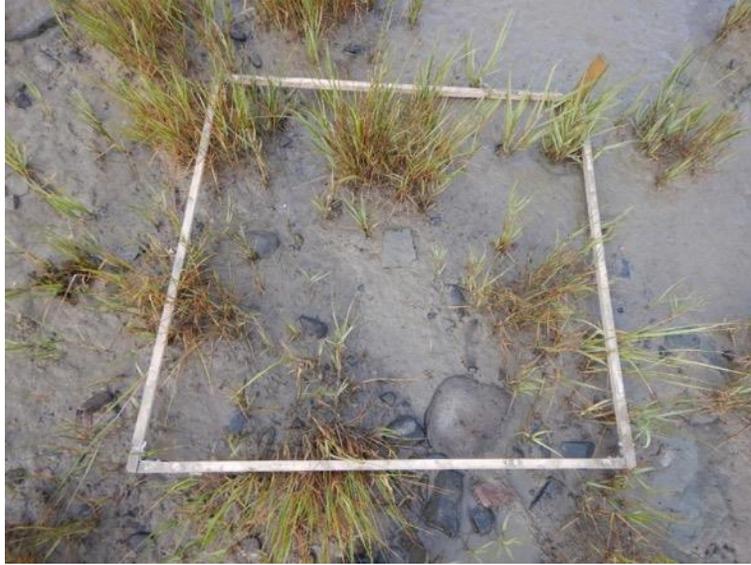
Figure 8 : Parcelle SP3 en août 2021

Les Figure 8, Figure 9 et Figure 10 montrent des transplants de spartine alterniflore en reprise lors des suivis des quadrats sur le terrain.

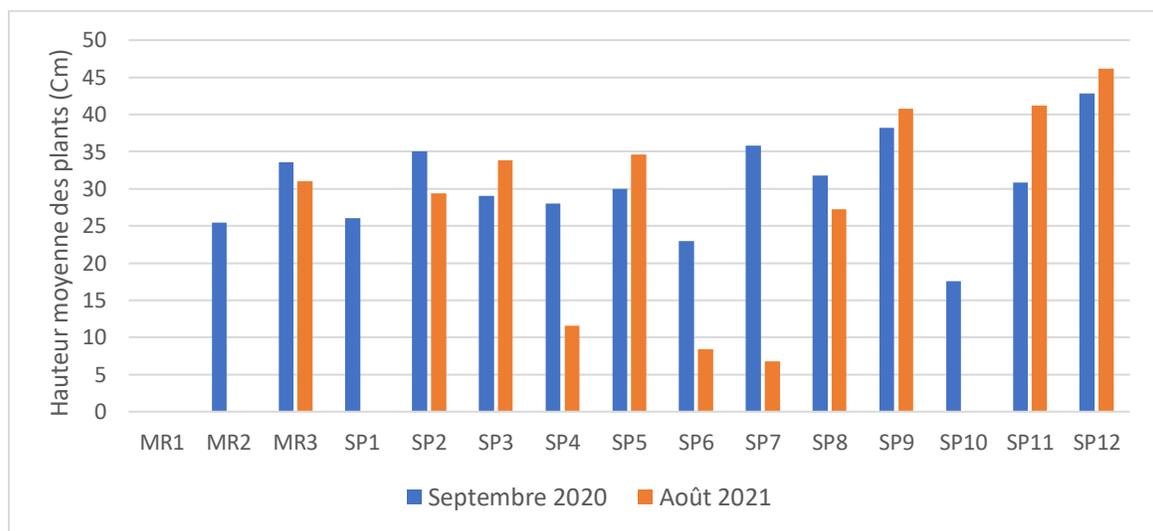
Figure 11 : Comparaison de la hauteur moyenne des plants dans le marais entre 2020 et 2021.

En comparant ces derniers résultats avec la hauteur moyenne de septembre 2020, une légère diminution de la hauteur totale moyenne est observée en 2021 (Figure 11). Il est important de noter que le suivi réalisé en 2020 a eu lieu un mois plus tard qu'en 2021, laissant un mois de plus de croissance aux plants de spartine alterniflore. Cela peut expliquer l'écart de -6,6 cm de hauteur totale moyenne entre 2020 et 2021. Il faut se rappeler que la parcelle MR1 (mélange marais) a complètement disparu dès 2020 et que les parcelles SP1 et SP10 (transplants de spartine alterniflore) n'ont pas été retrouvées en 2021.

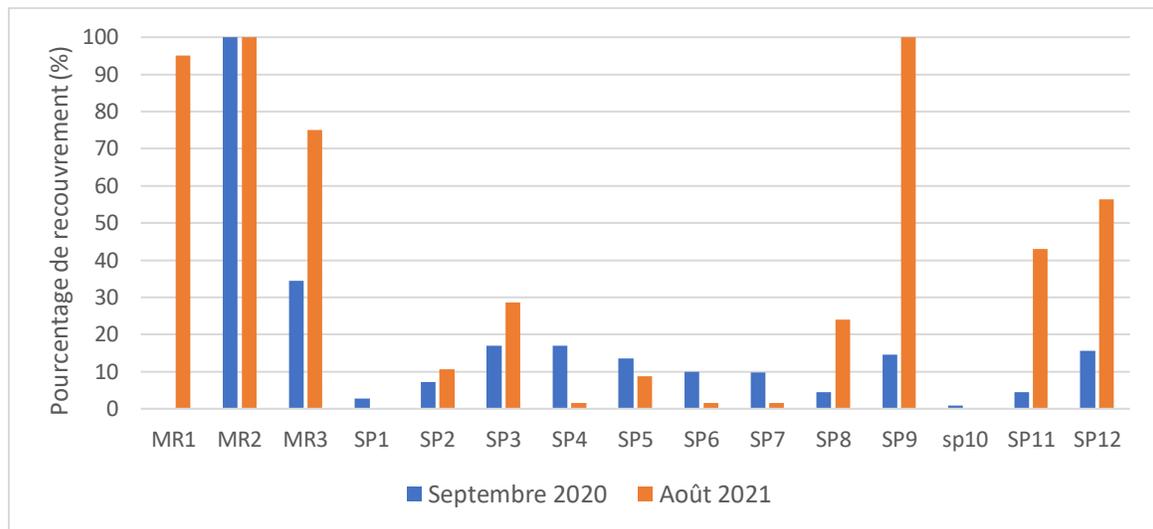
Figure 12 : Comparaison du pourcentage de recouvrement végétal dans le marais entre 2020 et 2021

En comparant les données de 2020 avec les suivis de 2021, une croissance moyenne de 13,23 % du recouvrement de l'ensemble des parcelles de spartine alterniflore est clairement visible. Toutefois, il est important de mentionner que seulement la moitié des parcelles enregistre une croissance du pourcentage de recouvrement. En effet, les parcelles SP1, 4, 5, 6, 7 et 10 enregistrent une diminution de 6,77 % de recouvrement. Sur les six autres parcelles (SP2, 3, 8, 9, 11 et 12), une croissance moyenne de 33,23 % du recouvrement inverse la tendance. Il est difficile d'expliquer un tel écart entre les parcelles considérant le caractère aléatoire de l'impact des aléas côtiers sur les plantations. Il est toutefois possible d'affirmer que la plantation de spartine alterniflore dans le schorre inférieur est une réussite à la vue de l'ensemble des résultats.

Pour ce qui est du mélange d'espèces typique de schorre supérieur (parcelle MR1, 2 et 3), les résultats sont négatifs avec la disparition de MR1 et MR2 en 2021. Par contre, une augmentation du recouvrement végétal naturel sur ces trois parcelles de suivi est

remarquée. Une croissance moyenne de 45,2 % du recouvrement des parcelles est visible entre les deux années de suivi (Figure 12).

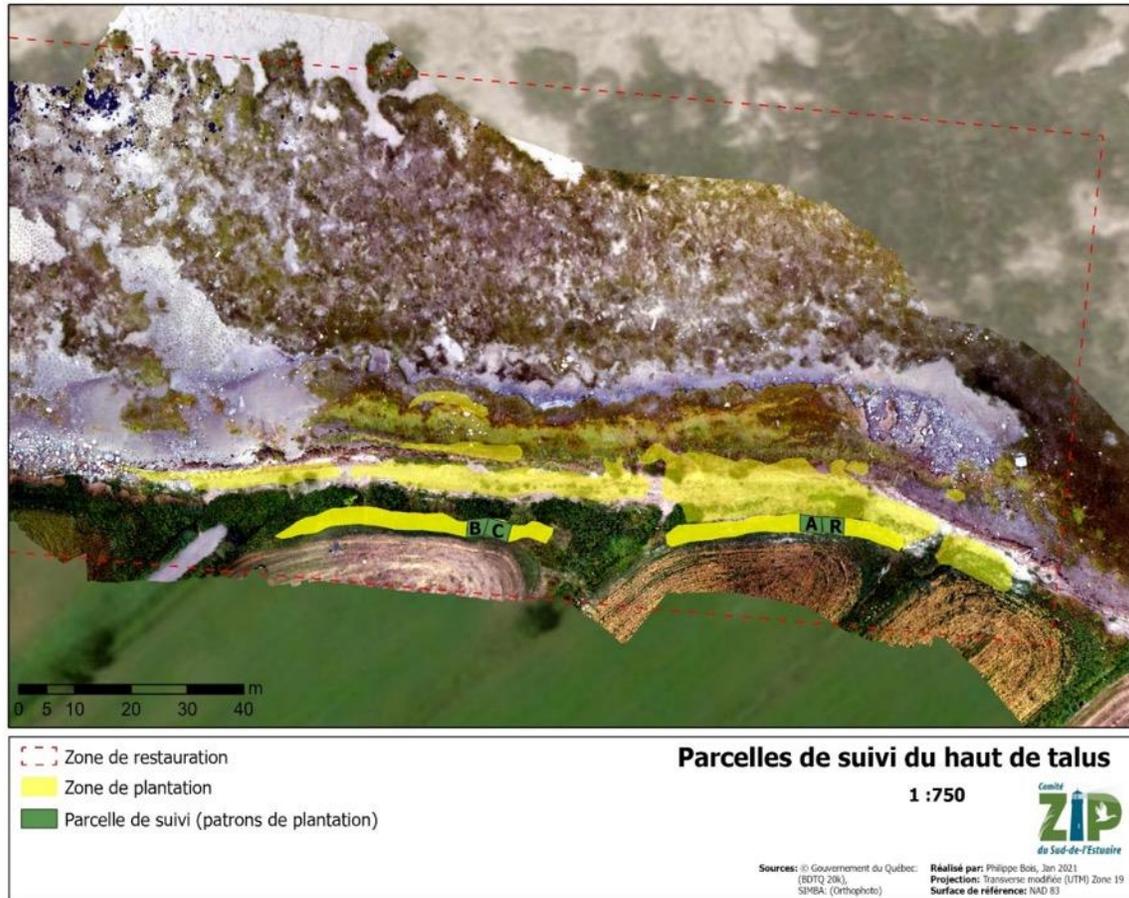
Figure 13. Positionnement des parcelles de suivi du haut de talus.

La situation est toutefois l'inverse pour les plantations d'arbustes et d'herbacées sur le talus (Figure 13). La majorité des plantations, soit 8 parcelles sur 10, ont simplement été détruites avec l'érosion du talus pendant l'hiver. Les parcelles T2 et T4 ont toutefois enregistré une belle croissance avec une augmentation moyenne de la hauteur de 28,95 cm entre juin et août 2021 (Figure 14). L'absence de données en juin 2021 pour la parcelle T4 est due à une mauvaise localisation du quadrat de suivi.

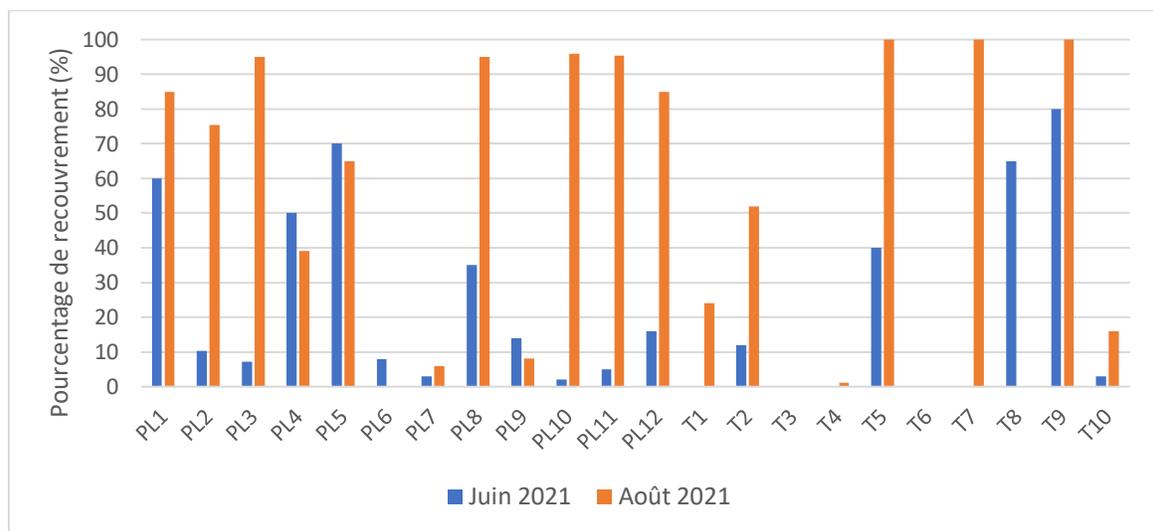
Figure 15 : Pourcentage de recouvrement végétal sur la plage et le talus (2021)

Pour ce qui est du recouvrement végétal des parcelles, une nette augmentation du recouvrement est enregistrée sur la plage. En effet, sur les parcelles PL1 à PL12, le recouvrement augmenté de 39 % au cours de la saison 2021. Au niveau du talus, la végétation naturelle a envahi la quasi-totalité du dispositif de plantation qui avait, du reste, presque entièrement disparu à cause de l'érosion. Ce n'est donc qu'une augmentation moyenne de 19 % du recouvrement végétal qui a été observée sur les parcelles de la plage et du talus au cours de la saison 2021 (Figure 15). Les parcelles T1-5-7-8 et 9 ont perdues leurs plants ou leurs boutures des suites de l'érosion, mais la végétation naturelle a repris de façon fulgurante, ce qui explique les données de la Figure 15 pour ces parcelles.

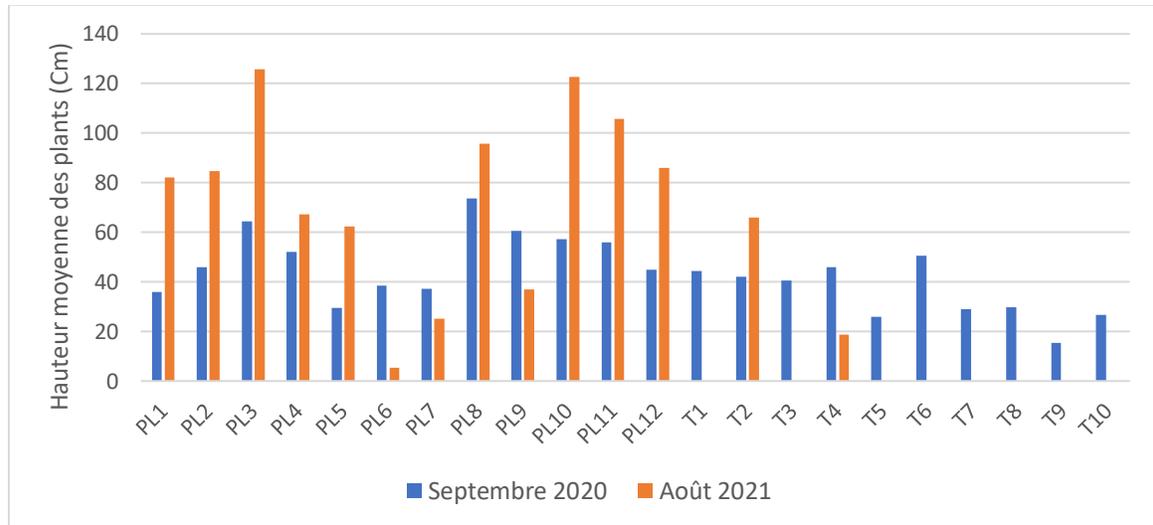
Figure 16 : Hauteur moyenne des plants sur la plage et le talus (2020-2021)

Les résultats comparatifs entre septembre 2020 et août 2021 affichent la même tendance. La croissance moyenne des plants sur la plage est de 25,35 cm entre septembre 2020 et août 2021 (moyennes des hauteurs maximales pour chaque parcelle de septembre 2020 soustraites à celles d'août 2021). Il est donc probable de conclure que les plants d'élyme des sables d'Amérique et de spartine pectinée plantées au niveau de la plage (PL 1 à 12) se sont bien installés dans leur nouveau milieu et que le développement se poursuivra dans les prochaines années.

Pour les plantations dans le talus, le portrait est complètement différent. Comme il a été mentionné plus haut, 8 des 10 parcelles de plantations ont été détruites lors de l'hiver 2020-2021. Pour les deux parcelles restantes (T2 et T4), une croissance moyenne de la hauteur des plants de -1,7 cm est visible entre septembre 2020 et août 2021

(Figure 16). Comme mentionné plus haut, l'absence de données pour T1, T3, T5, T6, T7, T8, T9 et T10 en 2021 est due autant à l'érosion qu'au fait que la végétation naturelle a envahi les plantations et qu'aucun des plants plantés n'a donc survécu.

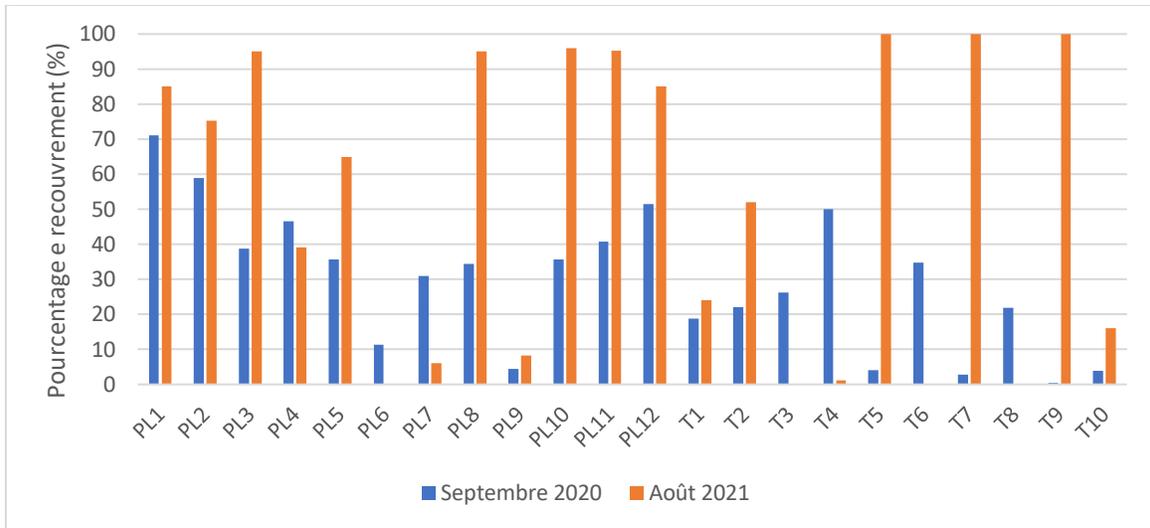
Figure 17 : Pourcentage de recouvrement végétal sur la plage et le talus (2020-2021)

Malgré les pertes enregistrées sur le talus, les résultats comparatifs du recouvrement végétal des parcelles entre 2020 et 2021 sont particulièrement satisfaisants (Figure 17). La majorité des parcelles, autant sur le talus que sur la plage, a enregistré une croissance du recouvrement et cela est dû à la reprise de la végétation naturelle. Cela explique que même les parcelles T1-5-7-9 et 10, qui avaient pourtant perdu leurs boutures ou plançons, se retrouvent recouvertes d'une nouvelle végétation en août 2021.

Au niveau de la plage (PL1 à PL12), une augmentation moyenne du pourcentage de recouvrement de 24 % a été observée. Pour le talus (T1 à T10), une augmentation moyenne de 21 % a été observée.

Les seules parcelles qui se retrouvent complètement dénudées au terme du projet, malgré les efforts de plantations et la reprise de la végétation naturelle, sont : PL6, T3, T6 et T8. D'autres parcelles comme T4 ou PL17 ont aussi rencontré de lourdes pertes. En fin de compte, 16 parcelles sur 22 sont davantage végétalisées qu'avant les travaux.

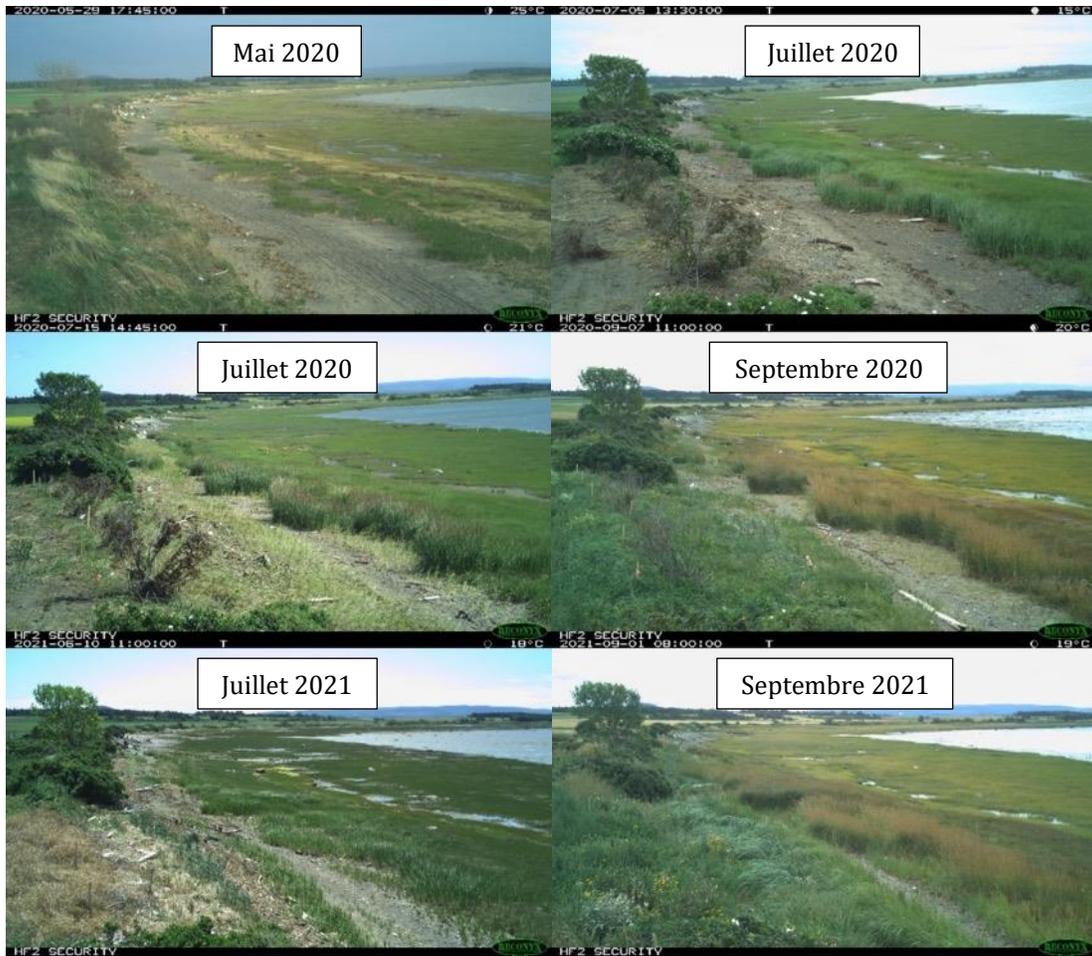
Figure 18 : Progression des travaux de restauration de mai 2020 à septembre 2021

D'ailleurs, les images prises par la caméra *Reconyx HS2X HyperFire2*, installée sur le site de restauration, montrent que malgré les pertes, la restauration semble néanmoins être un succès dans son ensemble. En effet, les plantations de la plage rejoignent le schorre et le bas du talus et commencent déjà à étendre leur zone d'influence (Figure 18). En cela, un des objectifs du projet qui était de reconnecter les communautés végétales afin de favoriser la connectivité est sur la voie de la réussite.

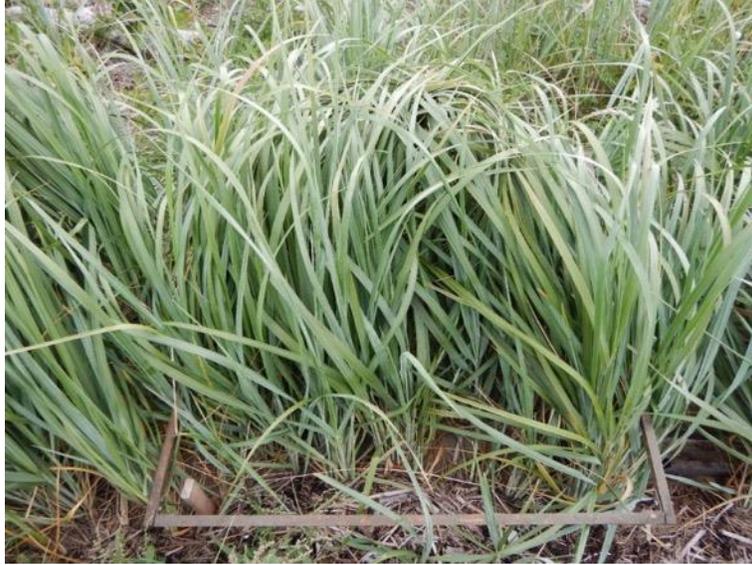
Figure 19 : Parcelle PL2 de spartine pectinée en août 2021

Les prochaines figures illustrent quelques parcelles de suivi au niveau de la plage et du talus (Figure 19, Figure 20 et Figure 21).

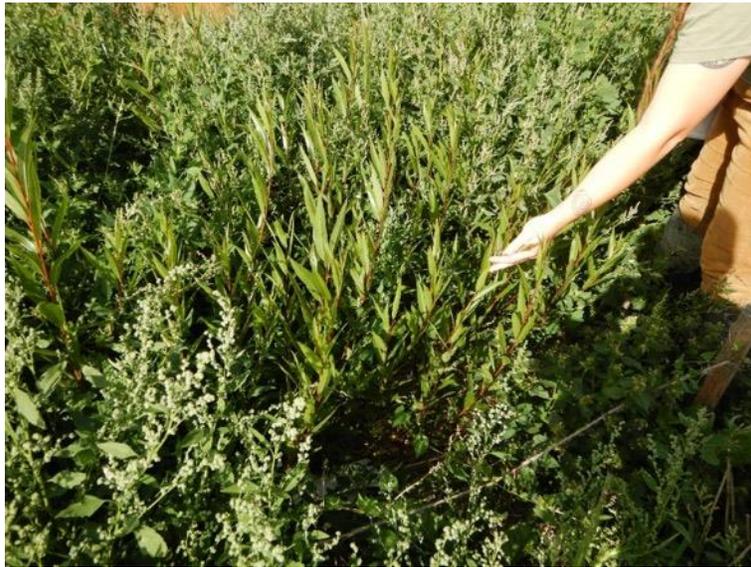
Figure 22 : Saule discoloré hors parcelle sur le talus

Le suivi des parcelles de plantation sur l'arrière-côte fut particulièrement difficile en 2021. Le secteur de plantation étant déjà abondamment végétalisé par diverses graminées naturelles, il a malheureusement été hasardeux de retrouver tous les végétaux plantés. La plupart de ces derniers ont probablement été étouffés par la végétation naturelle même si une trentaine d'arbustes ont été retrouvés (Figure 22).

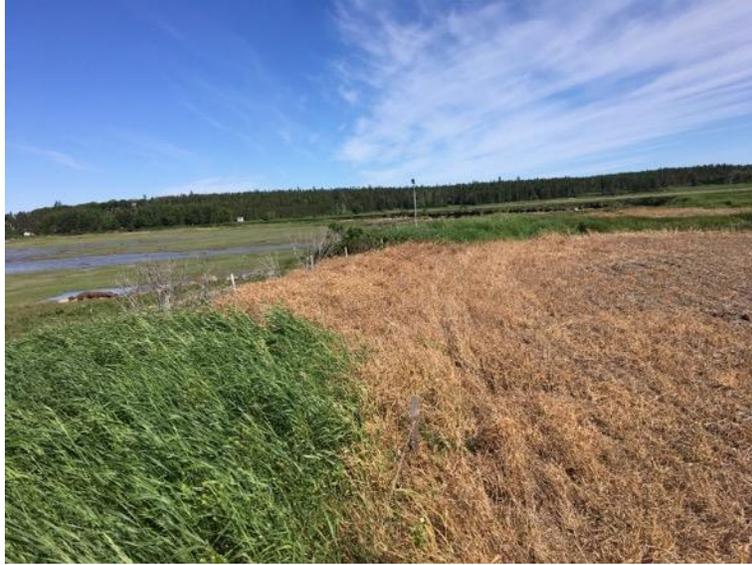
Figure 23 : Dérive d'herbicide ayant affecté partiellement les plantations

Un autre événement impondérable est également survenu au printemps 2021 sur une partie des plantations situées en bordure du champ agricole. Des travaux à forfait d'épandage d'herbicide ont été réalisés sur la terre agricole adjacente et une dérive accidentelle, probablement causée par le vent, a atteint la zone de plantation de l'arrière-côte. Après observation sur le terrain, seulement quelques plants résiduels ont été atteints par le défoliant (Figure 23). Néanmoins, la végétation naturelle autant que les plantations ont subi les effets défoliants de l'application d'herbicide. Heureusement, peu de plants se trouvaient dans les endroits pulvérisés. En effet, quelques plants ont été retrouvés morts.

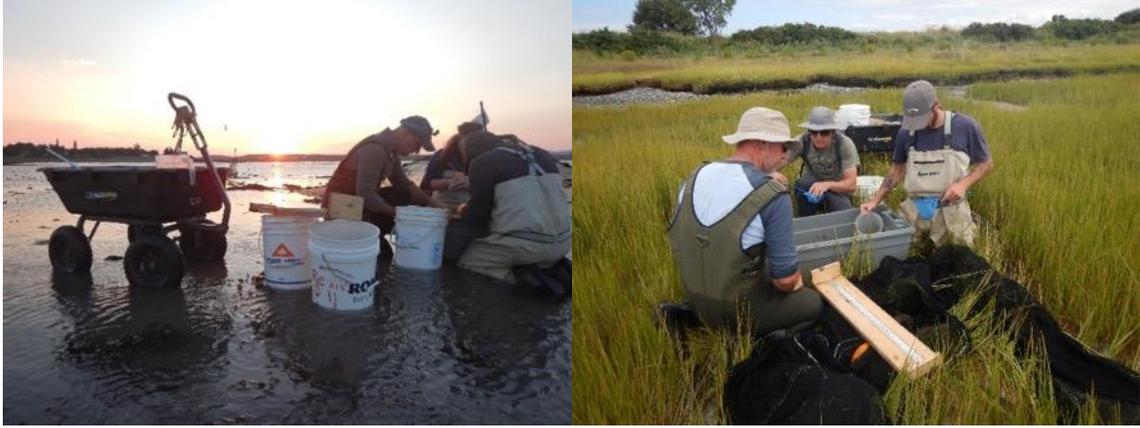
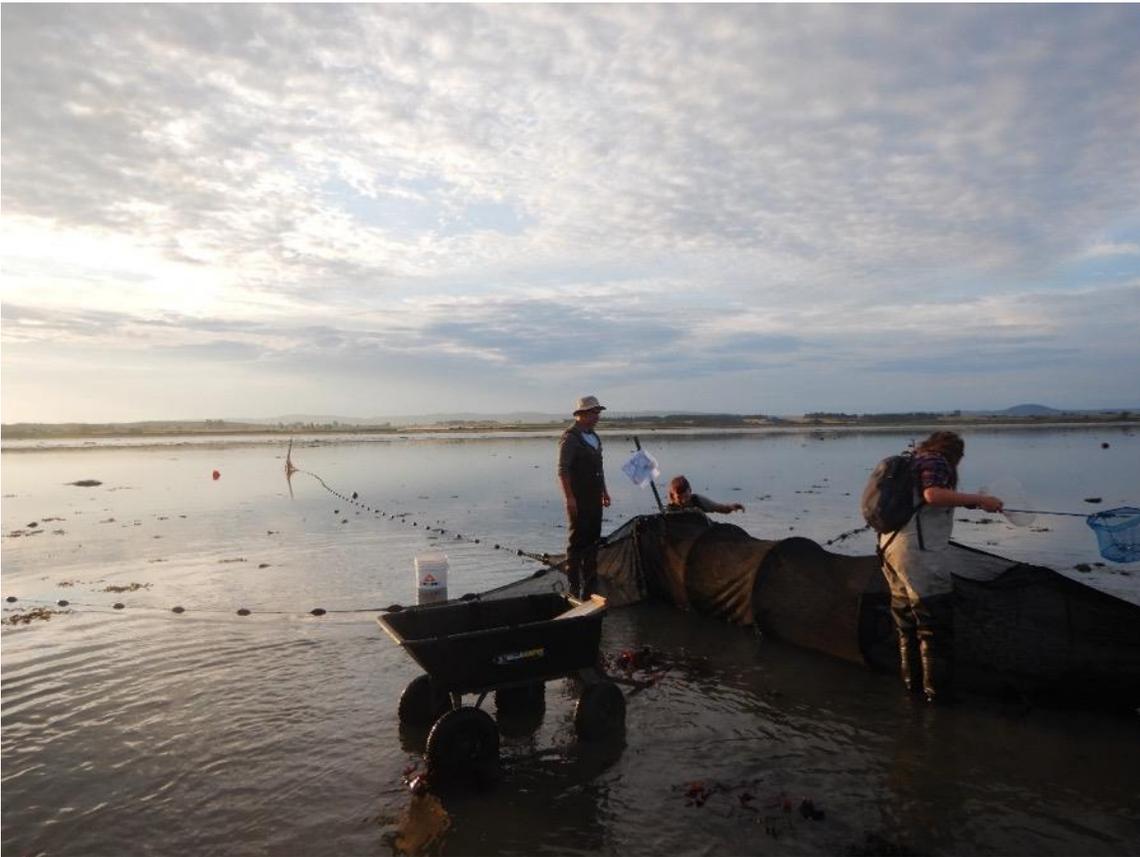
Figure 25 : L'équipe du Comité ZIPSE en action lors de l'inventaire ichtyologique de 2021 à l'Anse-aux-Iroquois.

L'inventaire de poissons a été réalisé entre le 17 et le 19 août 2021 (Figure 25). Un verveux fut mis en place au sud de la Pointe-aux-Iroquois au même endroit qu'aux inventaires précédents (Figure 24) pendant trois cycles de marée. Les relevés du verveux ont toujours lieu à marée descendante. Des traits de senne de rivage ont également été effectués à marée haute sur le littoral, vis-à-vis du site de restauration. Pour plus de détails sur la méthodologie de l'inventaire ichtyologique, se référer au protocole de Noël et *coll.*, 2020.

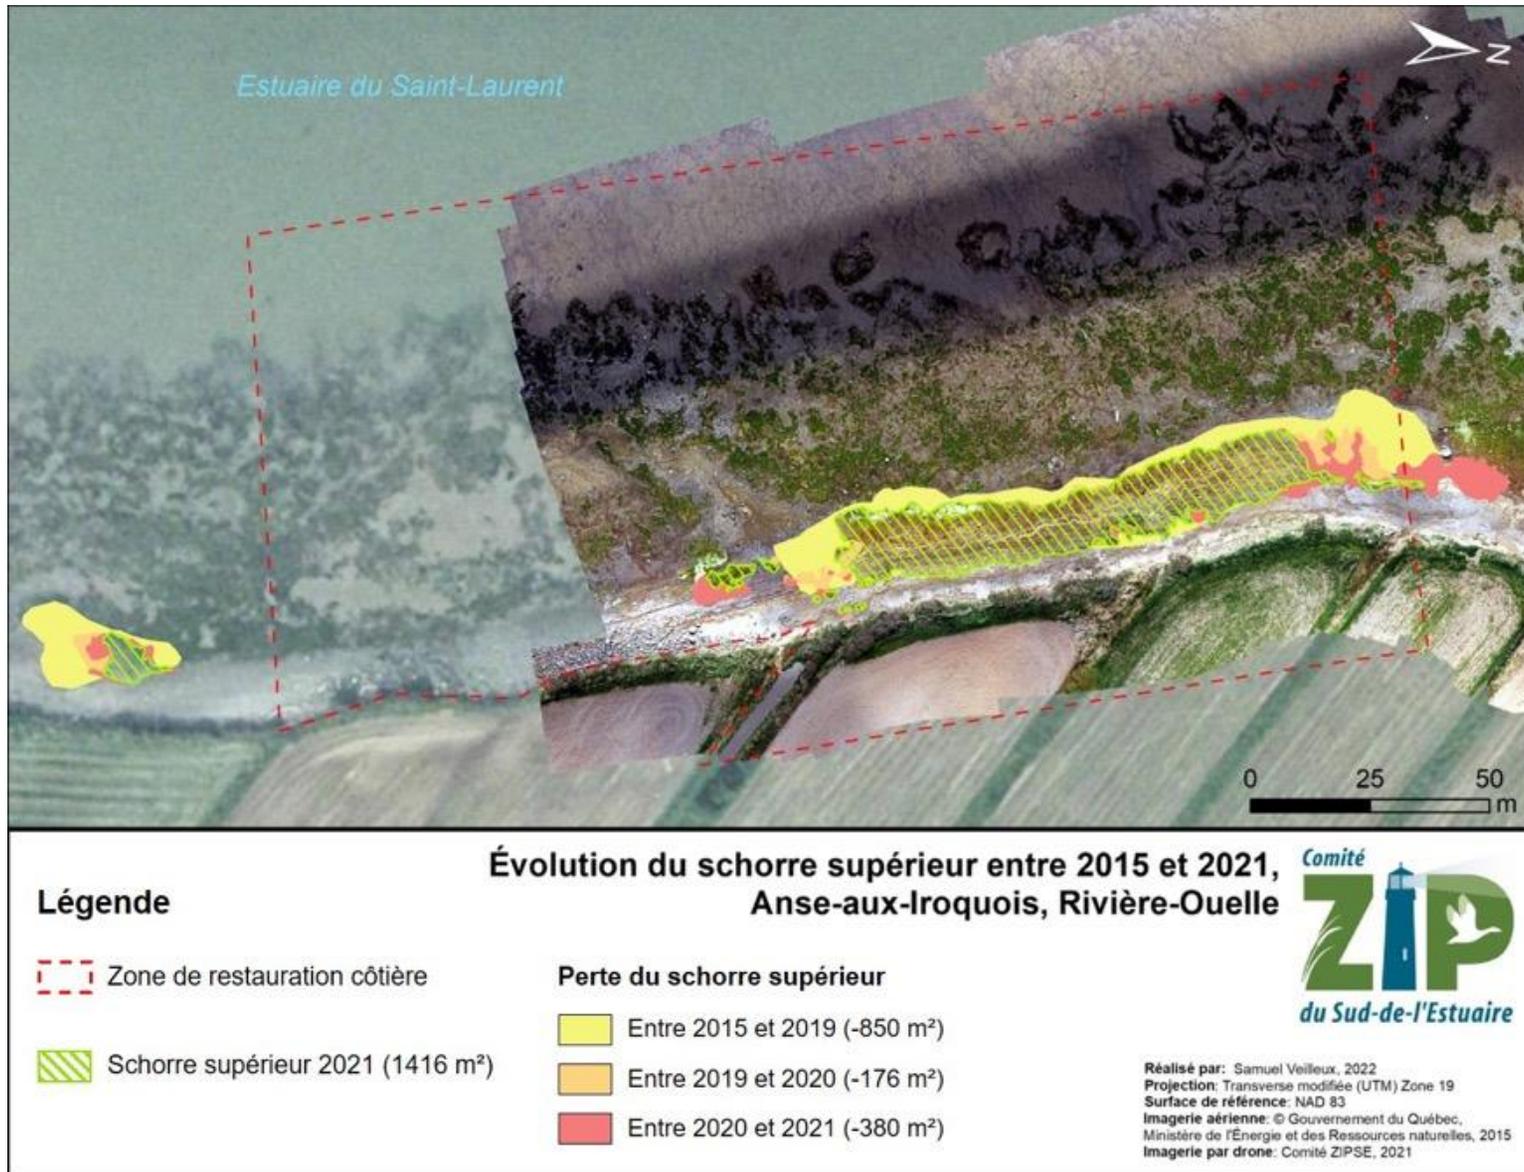
Figure 35 : Évolution de la superficie du schorre supérieur depuis 2015.

L'érosion qui affecte les schorres supérieurs de l'estuaire du Saint-Laurent de manière généralisée est un phénomène bien documenté (Drejza, Friesinger et Bernatchez, 2014). Les causes de cette érosion (glaces, tempête, etc.) dépendent grandement de la variabilité interannuelle des conditions météorologiques, faisant en sorte qu'il est difficile de mesurer et prédire avec certitude leur évolution future. Par exemple, au cours de l'hiver 2020-2021, le faible couvert de glace pourrait notamment expliquer le recul important qu'a connu le schorre supérieur.

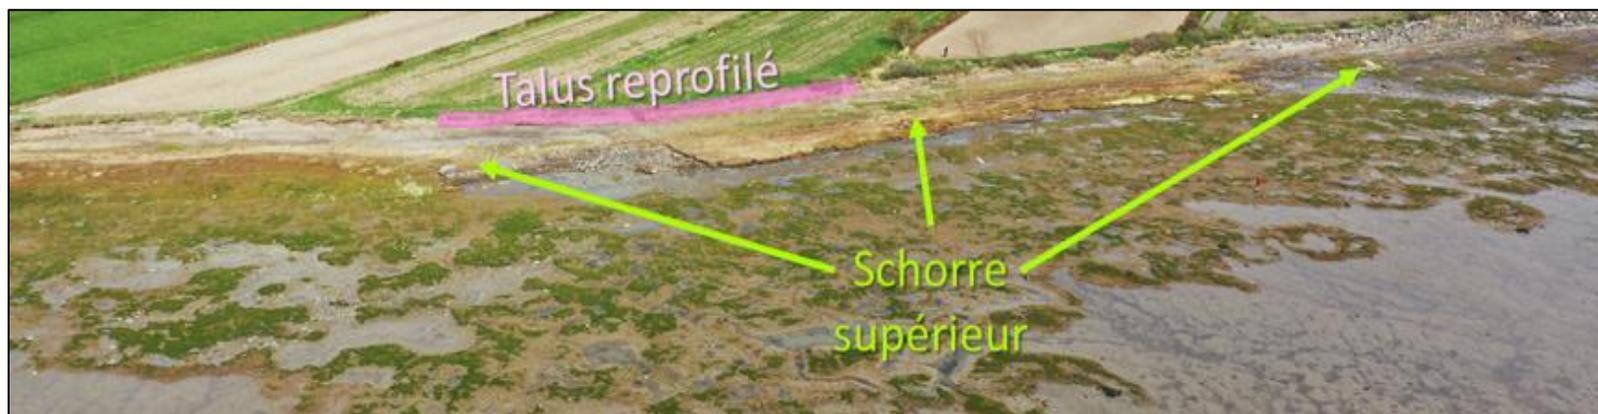
Figure 36 : Aperçu du schorre supérieur et du talus reprofilé sur le site de restauration au printemps 2021.

Une portion du talus qui délimite le haut estran de l'arrière-côte a fait l'objet d'un reprofilage en 2020 (Figure 36). L'objectif des travaux consistait à adoucir la pente du talus afin de faciliter la croissance des végétaux, qui à leur tour permettront de stabiliser le sédiment en place. Pour ce faire, le trait de côte avait volontairement été reculé, tel qu'observé par la position du bas du talus sur la Figure 37. Au cours de la dernière année de suivi, la position du bas de talus est demeurée pratiquement inchangée dans la portion nord de la zone reprofilée, tandis que la portion sud a connu un recul d'environ 2 m. En comparant les profils du talus de 2020 et 2021, il est constaté que la pente tend à devenir plus abrupte (Figure 37). Il sera intéressant de vérifier si cette tendance se poursuivra, où qu'éventuellement un profil d'équilibre soit atteint au cours des prochaines années.

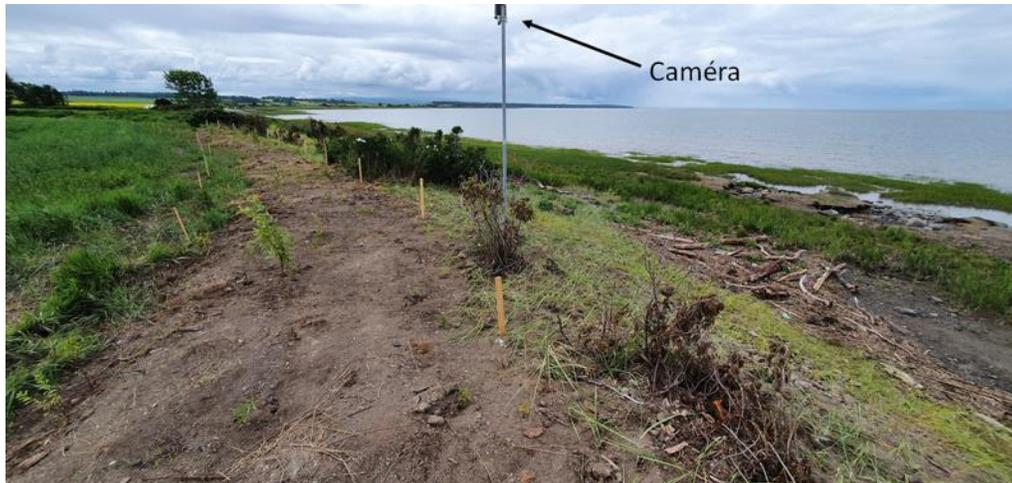
Figure 38 : Localisation de la caméra sur le site de l'Anse-aux-Iroquois à Rivière-Ouelle.

Une caméra à déclenchement automatique *Reconyx HS2X HyperFire2* est installée dans la portion nord-est du site de restauration depuis 2019 (Figure 38). Les photographies, prises à intervalle de 15 minutes, permettent de suivre l'évolution de la zone de restauration en distinguant les changements morphologiques survenus en lien avec la dynamique côtière.

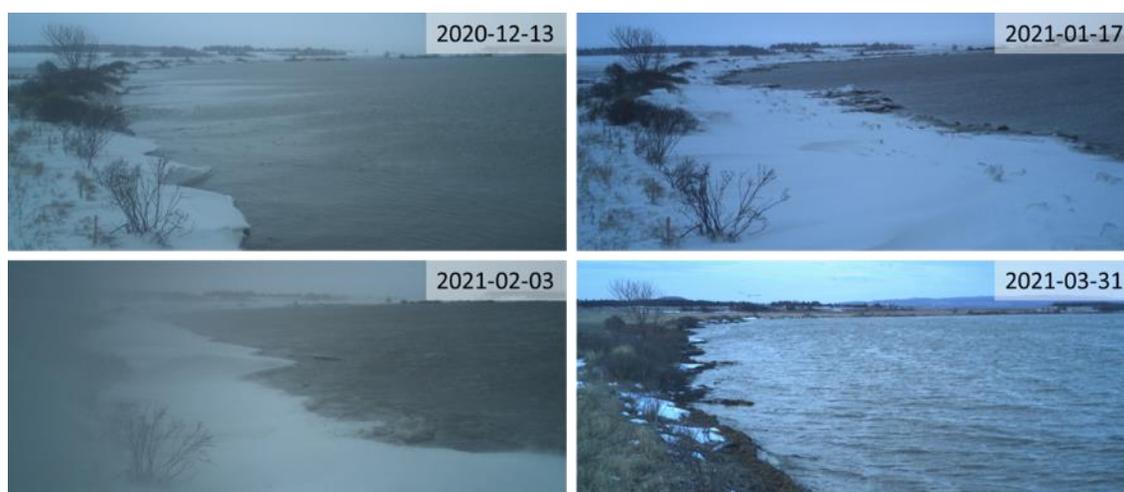
Figure 39 : Conditions d'eau libre au cours de l'hiver 2020-2021.

La présente analyse couvre l'automne 2020 ainsi que l'hiver et le printemps 2021. On constate d'emblée que cette période a été caractérisée par des conditions d'englacement inférieures à la moyenne, ainsi qu'un printemps hâtif. C'est donc dire que le site a été plus longtemps exposé aux conditions d'eau libre, accentuant donc le potentiel d'érosion du schorre inférieur et du talus (Figure 39). Toutefois, comme il n'y a pas eu de tempêtes d'envergure lors de cette période, il n'a pas été possible de déceler de changements morphologiques notables sur la zone.

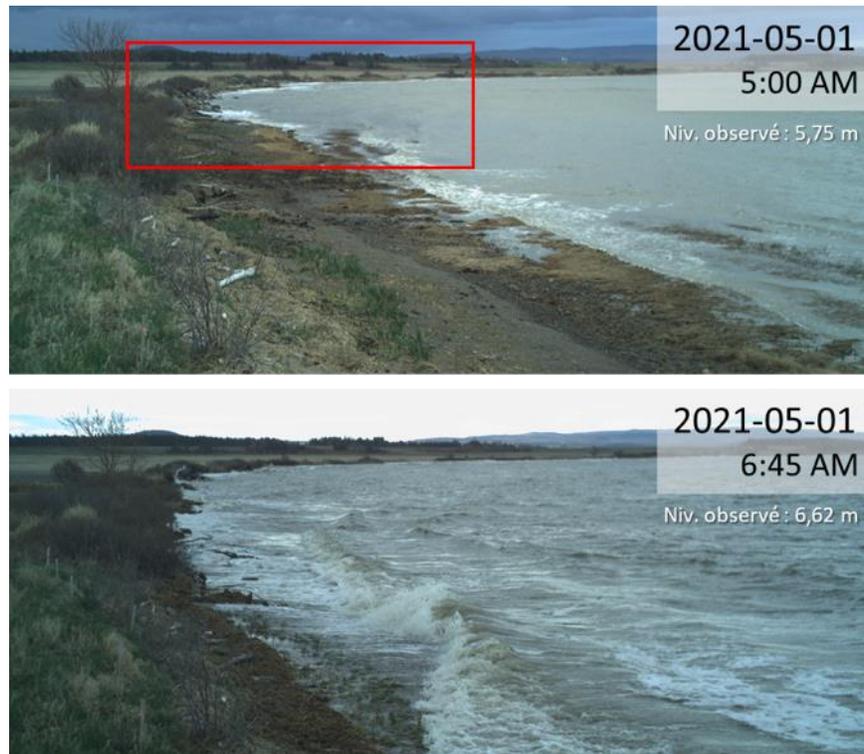
Figure 40 : Onde de tempête du 1^{er} mai 2021.

L'érosion du schorre supérieur pourrait entre autres, être expliquée pas la position de la microfalaise, celle-ci étant située près du niveau moyen des pleines mers (entre 5 et 5,5 m). Ainsi, elle se trouve à être longuement exposée au train de vagues. Quant au talus, sa position correspond davantage au niveau des pleines mers de vives eaux (supérieur à 6 m). Lors d'épisodes d'onde de tempête, le niveau d'eau peut notamment atteindre près de 7 m, faisant donc en sorte que les vagues déferlent au niveau du talus. De plus, le morcellement ou l'absence complète de schorre supérieur, qui offre une protection naturelle à la côte, affectent la résilience du talus, ce dernier se trouvant alors à être fortement exposé.

Cela est d'ailleurs observé à l'extrémité sud du site, où il ne reste que quelques lambeaux de schorre qui sont en voie de disparaître. Le phénomène a notamment pu être amplifié par l'enrochement situé à proximité, celui-ci ayant le potentiel de générer de l'affouillement. Sur la Figure 40, il est possible d'observer que les vagues atteignent rapidement le talus dans cette portion du site lors la marée montante de l'onde de tempête du 1^{er} mai 2021. Dans la portion où un reprofilage a été effectué sur le talus, les vagues parviennent au talus beaucoup plus tard ; la plage et le schorre supérieur jouent un rôle vital dans la dynamique locale, agissant comme zone de déferlement des vagues devant le talus. Enfin, malgré l'assaut des vagues, la plantation de végétaux dans la portion reprofilée semble avoir été bénéfique, compte tenu de la résilience que démontre le milieu depuis 2019. Au cours des prochaines années, la perte progressive du schorre supérieur pourrait toutefois avoir un impact important sur la pérennité de la côte.

L'encadré rouge montre la zone dépourvue de schorre supérieur continue où un enrochement a été construit.
