# Caractérisation écologique et restauration d'habitat à la Pointe-aux-Anglais, Bic

**Présenté au Fonds d'action Saint-Laurent**

**Décembre 2021**

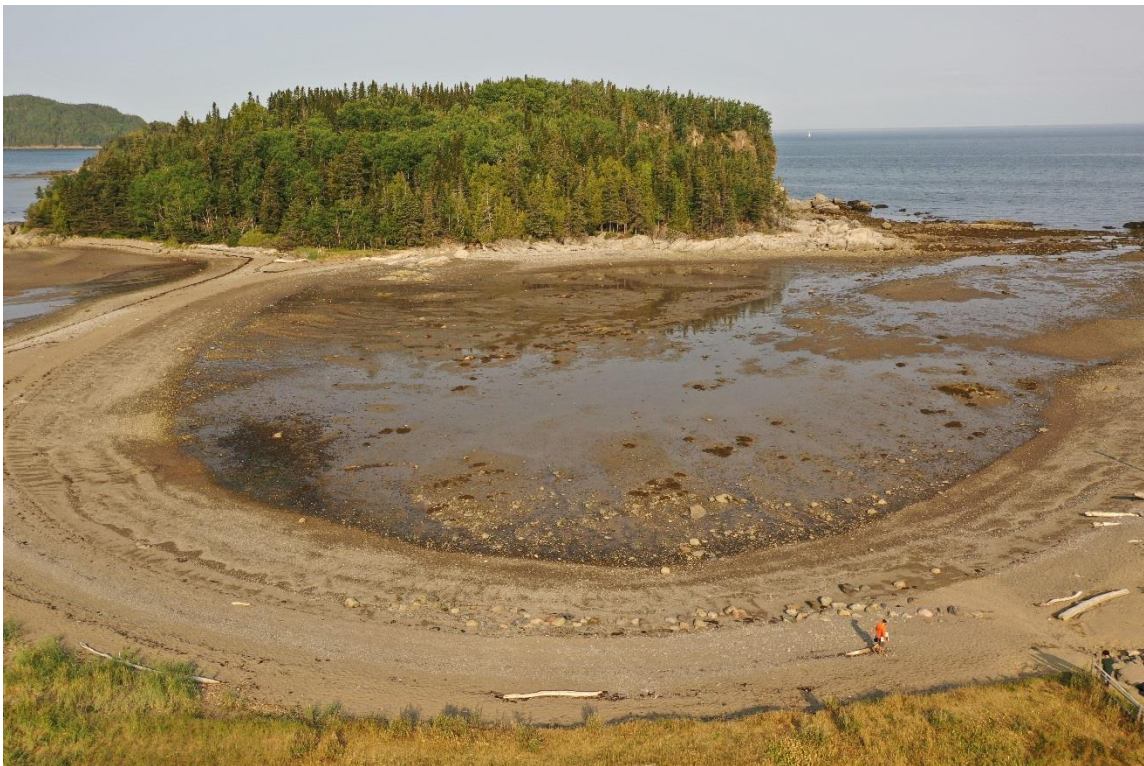
Figure 1 : Photo oblique de l'Île du Massacre et de la plage de l'anse de la Pointe-aux-Anglais.

La Pointe-aux-Anglais est située à Rimouski (district du Bic), dans la MRC de Rimouski-Neigette. Le site est bordé au nord par l'estuaire maritime du Saint-Laurent et au Sud, par la baie du Havre du Bic traversée par l'embouchure de la rivière du Bic. À l'est, le relief de la pointe rocheuse s'élève pour former le Cap au Corbeau et la crête du Bic vers la Pointe Santerre. Finalement, à l'ouest, une plage côtière, une vasière maritime et l'île du Massacre se retrouvent incluses dans le Parc National du Bic (PN du Bic). D'ailleurs, l'île du Massacre (PN du Bic) est une figure importante du paysage (Figure 1). L'île est reliée à la côte par un tombolo de sable et gravier qui s'est formé dans la dernière dizaine

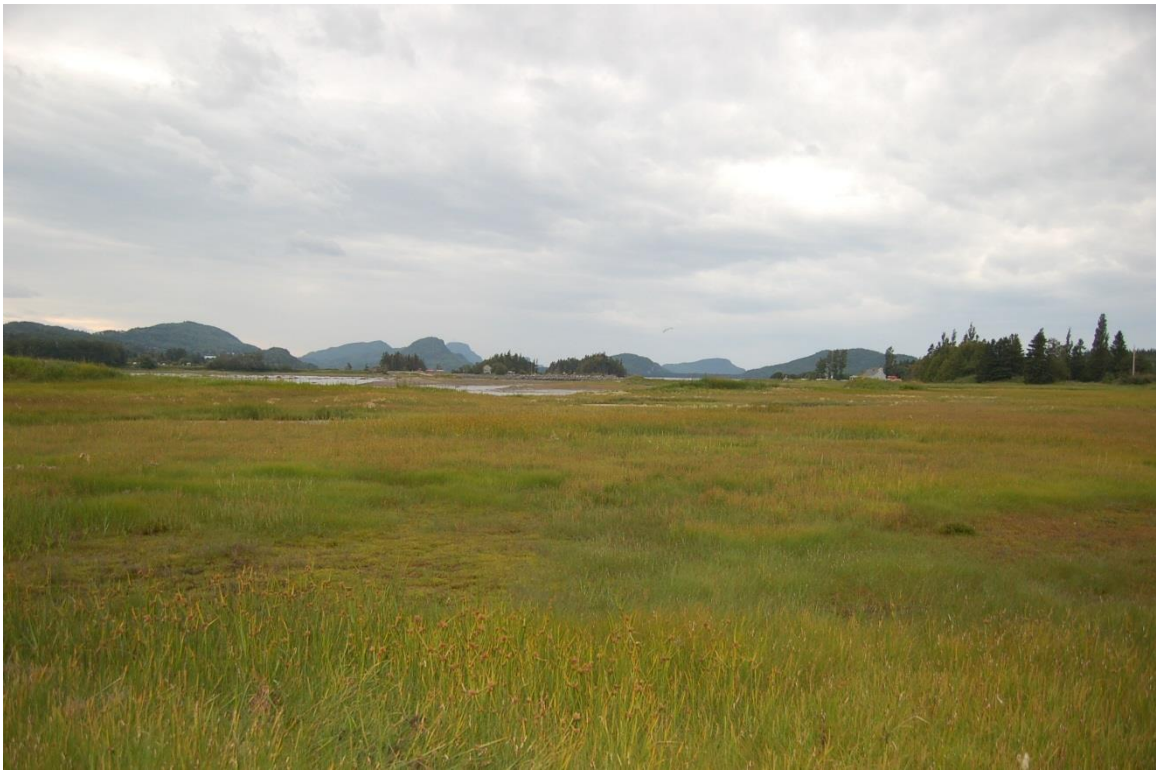
Figure 7 : Marais salé dans le Parc national du Bic.

Hormis l'estuaire maritime du Saint-Laurent lui-même, il n'y a pas de milieu humide ou de cours d'eau sur la zone ciblée par les travaux de restauration projetés. Cependant, plusieurs petits étangs à quenouilles (7) sont situés sur le golf du Bic et un milieu humide se trouve en milieu forestier sur la crête du Bic (Figure 8). Certains de ces étangs (3) au niveau du golf sont drainés par des chenaux linéarisés vers le marais salé. Ils hébergent d'ailleurs des petites populations d'anoures et sont fréquentés par des anatidés en migration et nidification ainsi que par le grand héron (*Ardea herodias*). Le milieu humide le plus important du secteur immédiat de la zone d'étude est encore le marais salé situé dans le PN du Bic (Figure 7).

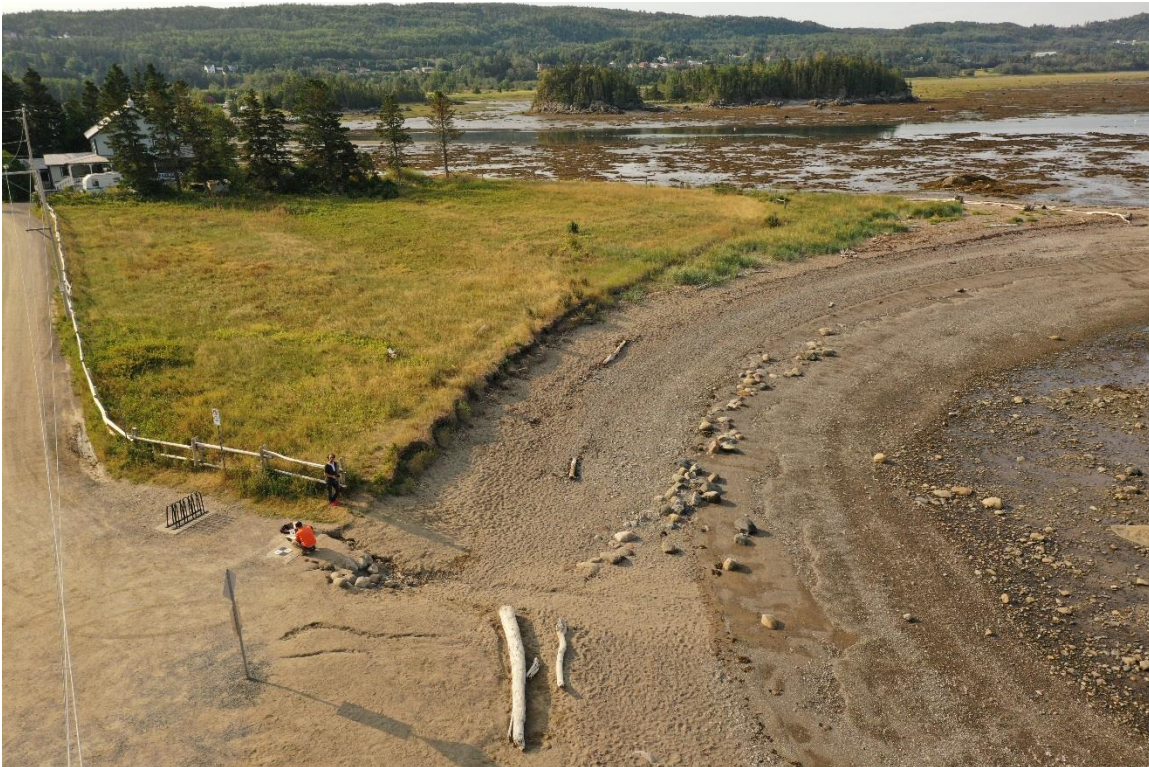
Un relevé photographique réalisé avec un drone *DJI Mavic 2 Pro* a été fait dans la semaine le 19 août et a permis de produire une orthophotographie récente de la zone, d'une précision de 1,5 cm par pixel, ainsi qu'un modèle numérique de terrain (MNT) au moyen du logiciel *Agisoft Metashape*. Des photos obliques de la zone de restauration projetée ont également été prises lors de cet exercice (Figure 11). La ligne de rivage a été tracée sur le terrain les 3 et 4 août 2021 avec un DGPS (*Differential Global Positioning System*) *EOS-GNSS Arrow-Gold* d'une précision de 3 cm pour la latitude-longitude et d'environ 8 cm pour l'élévation. Une segmentation de la côte a été faite en notant toute nouvelle zone homogène, soit lors de changement de lithologie, de végétation ou de profil de pente, ou en présence de perturbations visibles (ex : microfalaise d'érosion), de laisses de marées et autres éléments morphologiques. Une analyse de la position des lignes de rivages historiques a été réalisée par photo-interprétation sur une série de photographies des années 1963, 1993, 2001, 2015, 2016 et 2021. La comparaison des lignes de rivages historiques et actuelles a permis de vérifier les endroits où la côte avait subi des changements notables.

Figure 11 : Photographie oblique d'ensemble du site prise avec le drone.

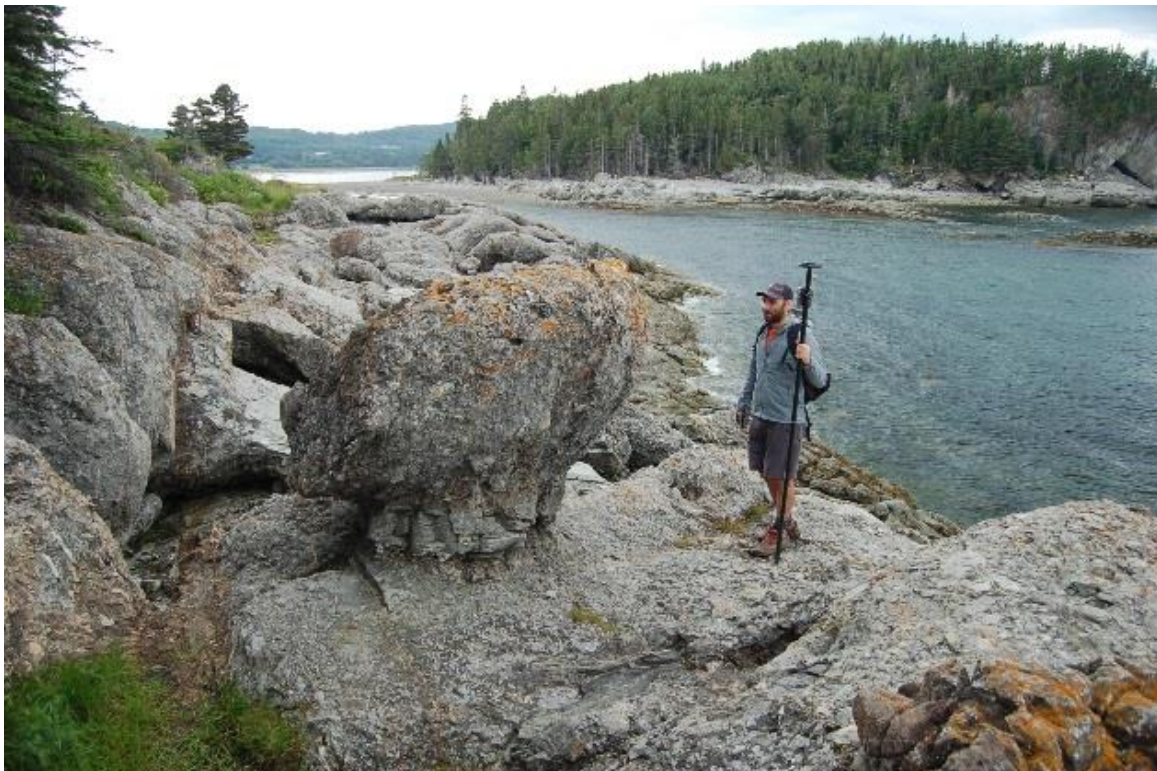
Le linéaire côtier du secteur étudié totalise environ 870 m. L'extrémité nord comprend 165 m de côtes rocheuses se prolongeant vers l'est. Cette portion du littoral est très accidentée, exposant le substrat appalachien constitué de grès et de conglomérat (Figure 13).

Figure 13 : Côte rocheuse au nord de la Pointe-aux-Anglais.

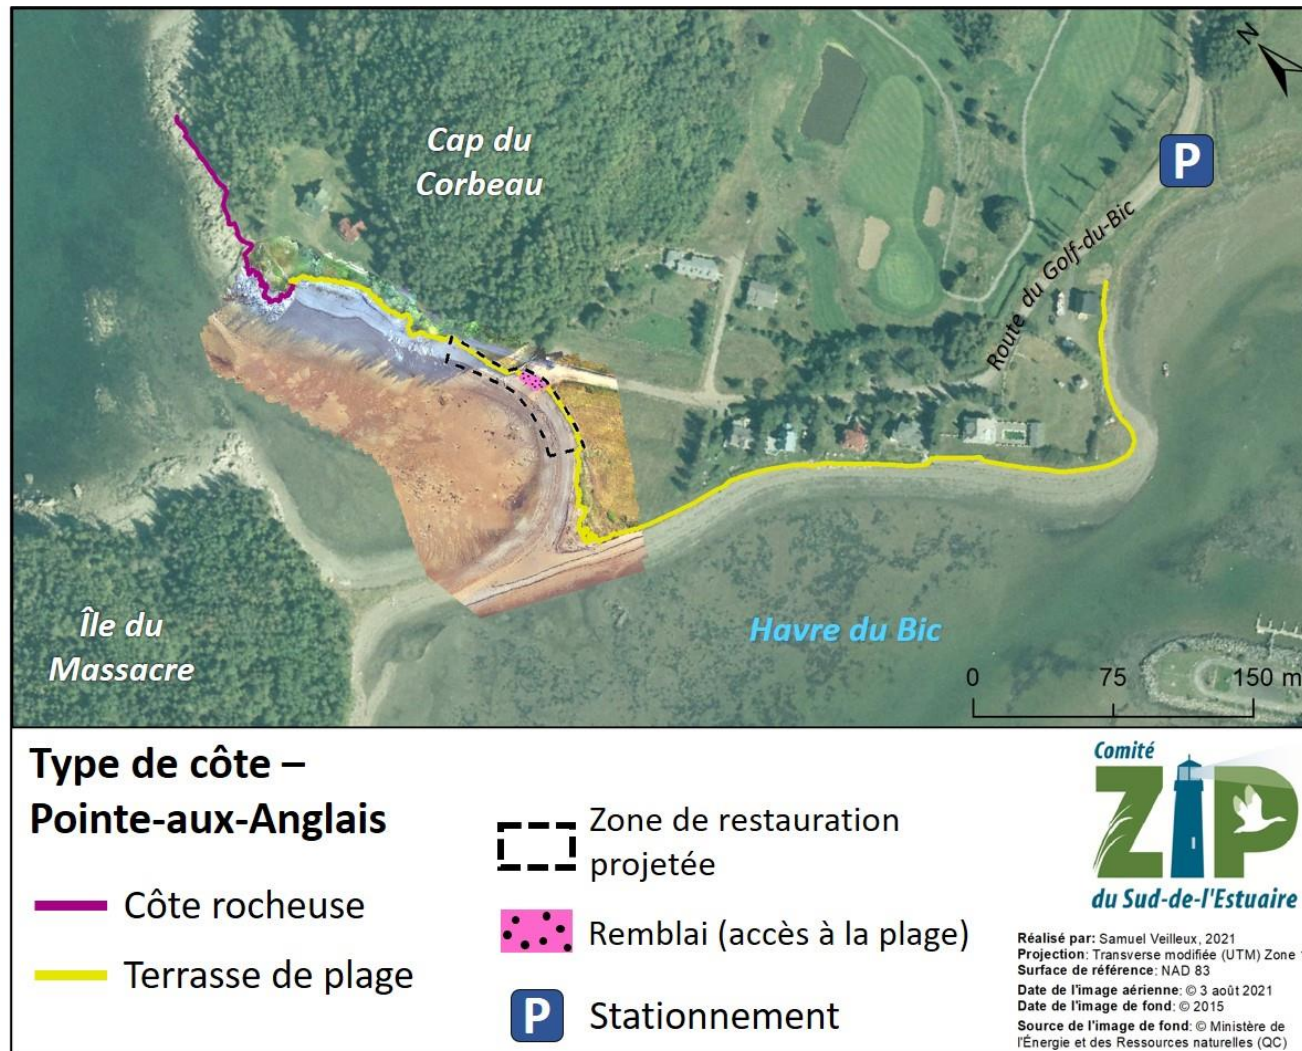
Figure 15 Type de côte du secteur de la Pointe-aux-Anglais

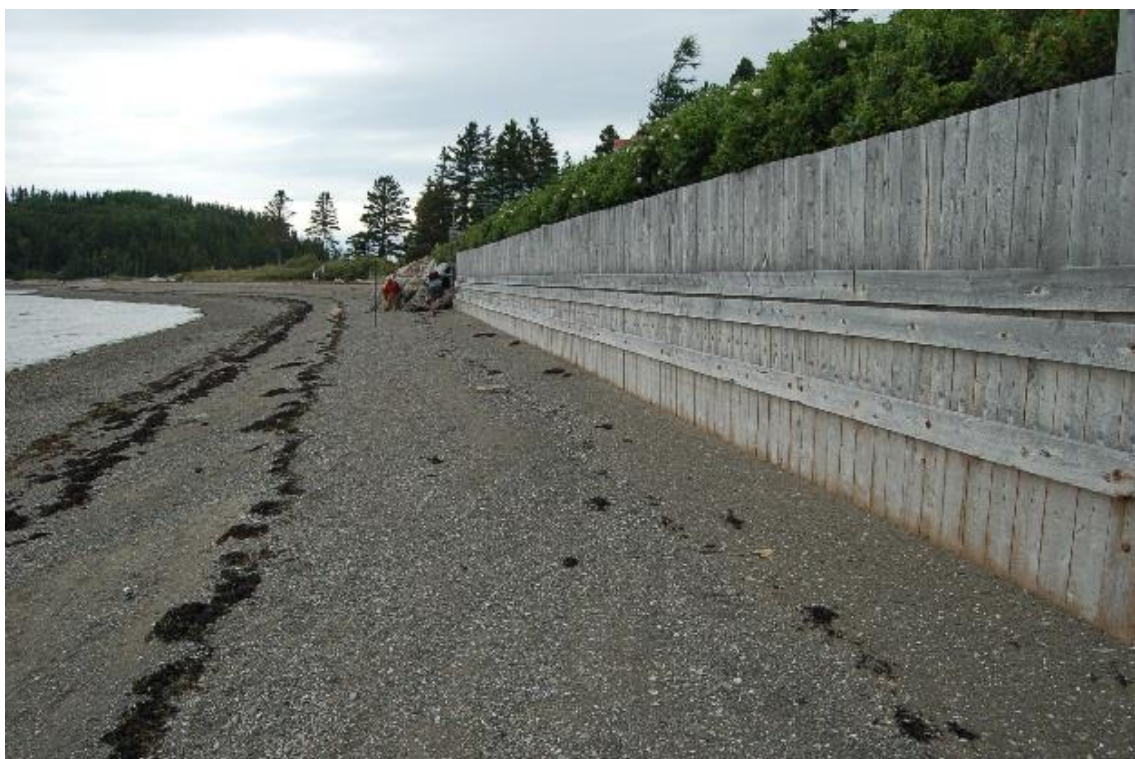
Figure 16 : Muret de bois sur la plage au sud du site de restauration projeté.

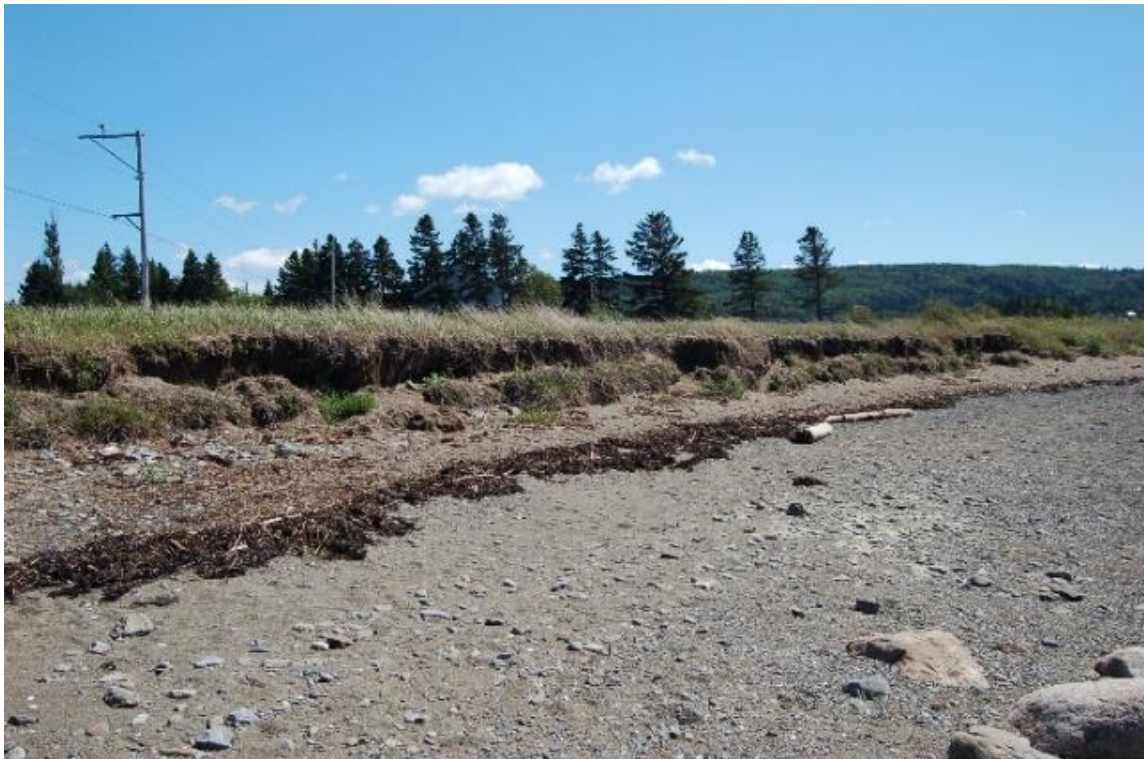
Le secteur le plus problématique est le tronçon situé au fond de l'anse, où l'on note la présence d'une importante microfalaïse d'érosion montrant des signes de décrochements récents (Figure 19). La perturbation occasionnée par l'enrochement adjacent (effet de bout) est sans doute une des causes de l'érosion accentuée dans ce secteur. Il est également possible de remarquer, plus bas sur l'estran, les vestiges d'un ancien enrochement mettant en évidence l'érosion verticale de la plage. L'érosion du secteur a obligé la Ville de Rimouski à réaliser un remblai de sable à l'été 2021 pour faciliter l'accès à la plage (Figure 20). D'ailleurs, la sortie d'un tuyau de drainage des eaux pluviales est visible à la base de ce remblai (Figure 21).

Figure 19 : Microfalaïse d'érosion dans le haut de la plage du site de restauration projeté.

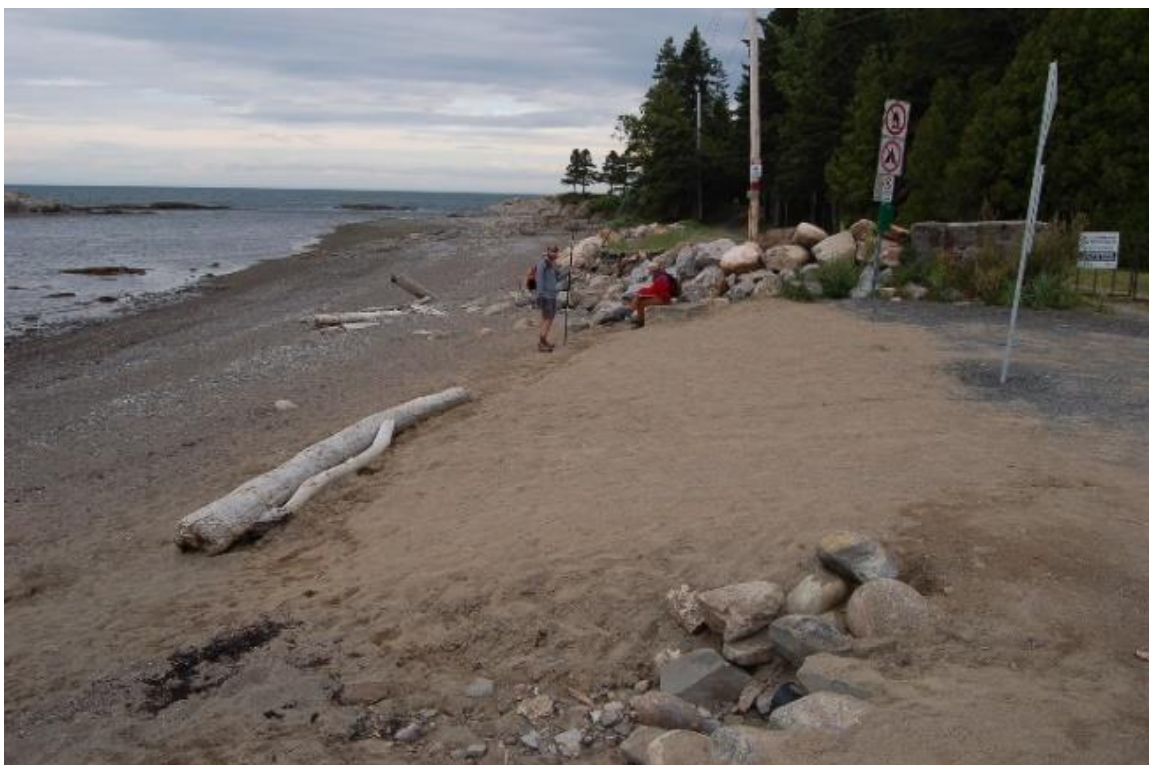
Figure 20 : Remblai de sable temporaire mis en place par la ville de Rimouski.

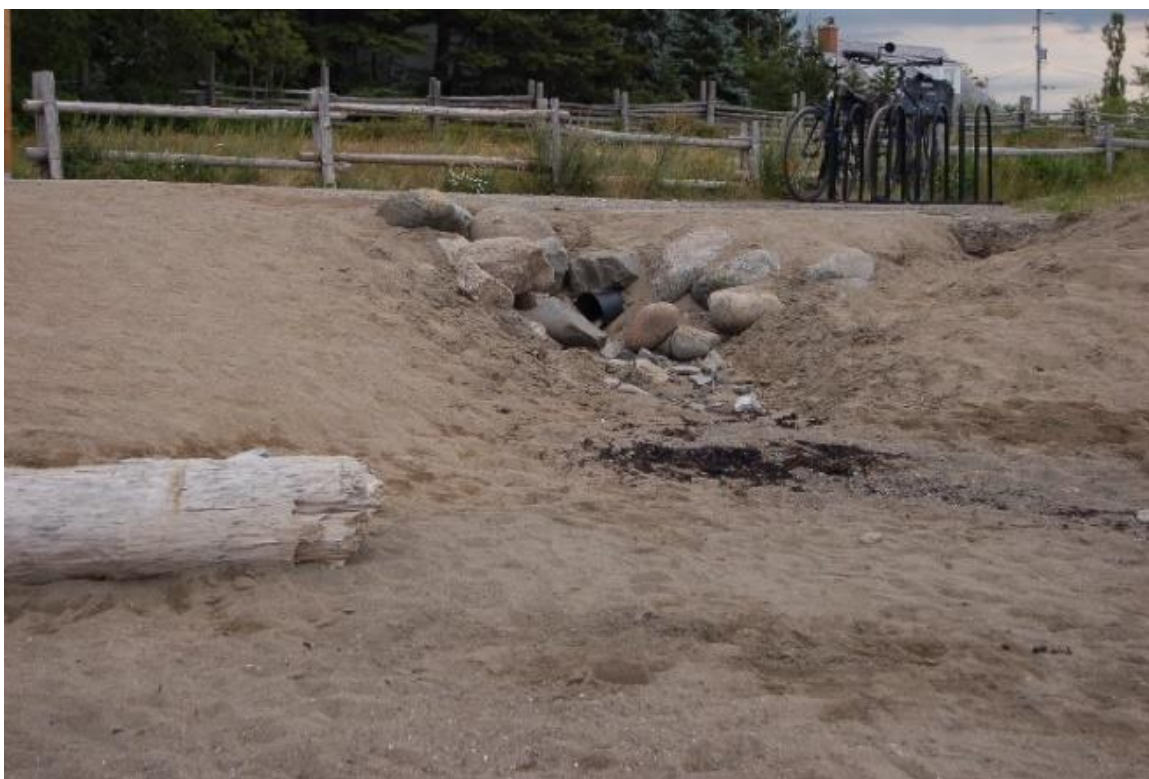
Figure 21 : Sortie d'un tuyau de drainage sur la plage de la route de la Pointe-aux-Anglais.

Un tuyau de drainage en plastique (tuyau de drainage flexible simple avec paroi non perforée de 6 po de diamètre) assure l'écoulement des eaux pluviales de la route du Golf-du-Bic à l'emplacement prévu pour la recharge (Figure 21). Un massif filtrant de pierre concassée (50-200 mm) sera confectionné où se situe la sortie du tuyau. Cet aménagement permettra de faciliter l'écoulement de l'eau sans lessiver les sédiments de la plage lors de fortes pluies. Un tuyau de ciment viendra engainer le tuyau de drainage en plastique déjà présent entre la route et la plage sur une dizaine de mètres afin d'empêcher sa compaction. Ce dispositif de canalisation ne ressortira pas du massif filtrant de bloc puisque l'eau s'écoulera de son exutoire au travers des roches afin de limiter les possibilités d'affouillement par les vagues à sa base.

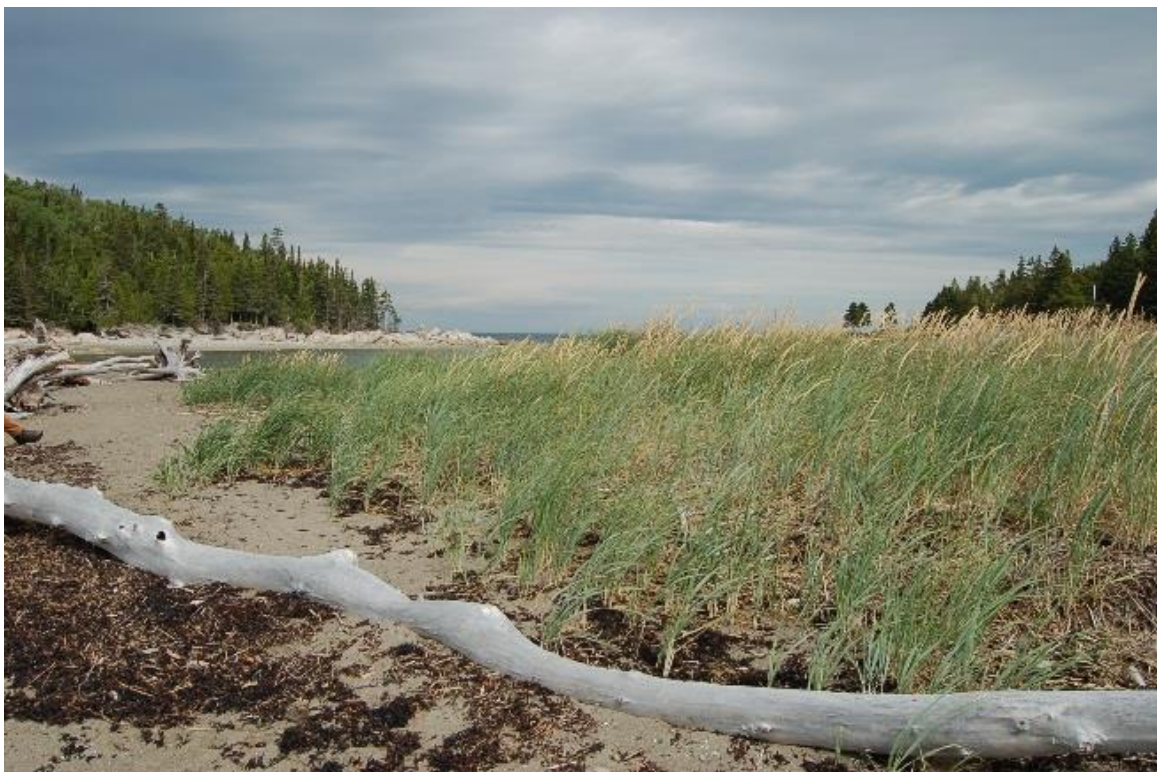
Figure 24 : Colonie d'élyme des sables d'Amérique sur la haute-plage.

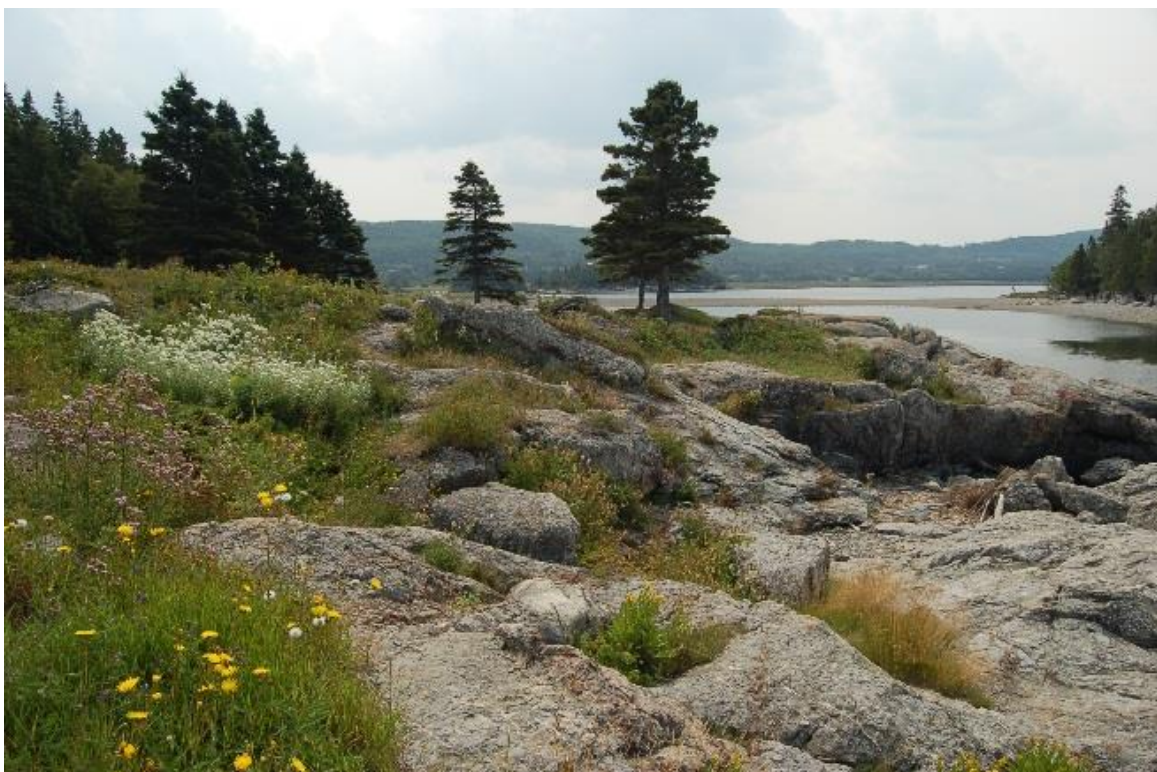
Figure 25 : Lande maritime sur haut-estran rocheux.

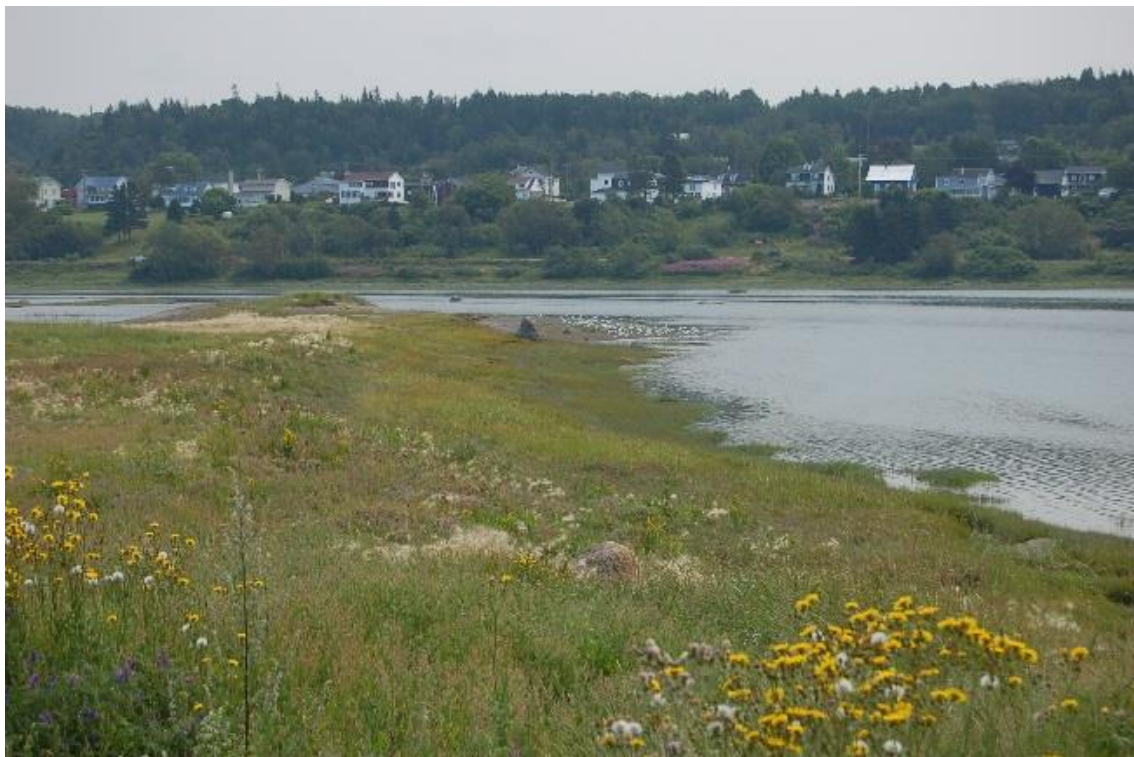
Figure 26 : Friche d'arrière-côte et marais salé en arrière-plan.

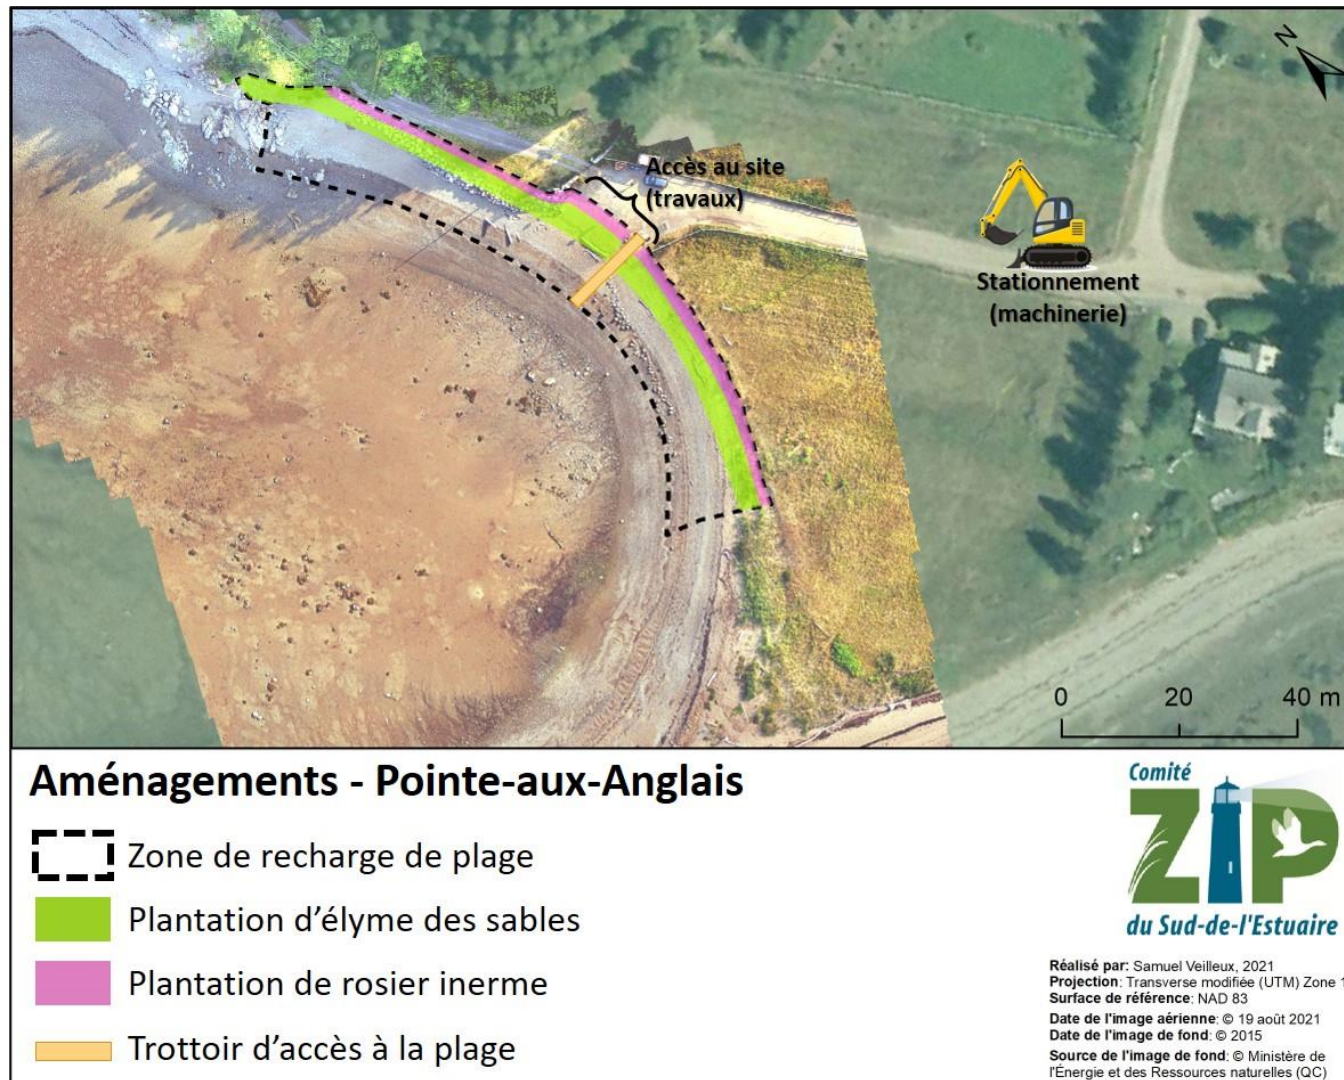
Les accès seront clairement indiqués afin de ne pas induire d'empiètement temporaire à l'extérieur des chemins existants (Figure 30). Afin de minimiser l'impact des travaux sur le milieu naturel, la machinerie utilisée pour la confection de la recharge circulera uniquement sur la zone destinée à la zone de restauration. Aucune circulation ne sera autorisée à l'extérieur, par exemple sur l'arrière-plage. La totalité des travaux sera pratiquée à marée basse lors de journées de faible marnage et lors de conditions météorologiques favorables. Une trousse de récupération des hydrocarbures sera présente en tout temps sur le site pendant les travaux. Urgence-Environnement sera immédiatement contacté en cas de fuite ou de déversement d'hydrocarbures ou de tout autre contaminant. En cas d'intempéries, les surfaces en cours de travail seront stabilisées afin d'éviter l'érosion et l'émission de sédiments et que des barrières à sédiments seront installées si nécessaire. Les sols mis à nus seront revégétalisés immédiatement après les travaux de machinerie de manière à minimiser au maximum le transport de sédiments par ruissellement.

Figure 30 : Aménagements et plantations de la recharge sédimentaire à Pointe-aux-Anglais.

Un trottoir d'accès de 1,80 m de large et d'environ 7 m de long sera également aménagée pour canaliser l'accès à la plage (Figure 30 et Figure 31). Pour ce faire, un trottoir de bois de cèdre (thuya) avec un escalier amovible sera installé par la ville de Rimouski sur le massif filtrant de blocs au milieu de la recharge afin de prendre assise sur un socle plus rigide et portant que le sable fin. La ville de Rimouski s'engage à construire, entretenir et déplacer le trottoir et l'escalier avant l'hiver et de réinstaller la structure au printemps. Son caractère amovible est prévu afin de le prémunir contre les grandes marées et l'action des glaces lors de tempêtes. Afin de rationaliser les accès à la plage par une unique avenue, du balisage au moyen de pieux de cèdre, de cordages et de pancartes sera fait pour concentrer les piétons sur un seul corridor d'accès. Le tout indiquera aussi l'emplacement de l'espace de plantation de part et d'autre du trottoir de bois afin de concentrer les marcheurs au même endroit et d'éviter le piétinement de la plantation.

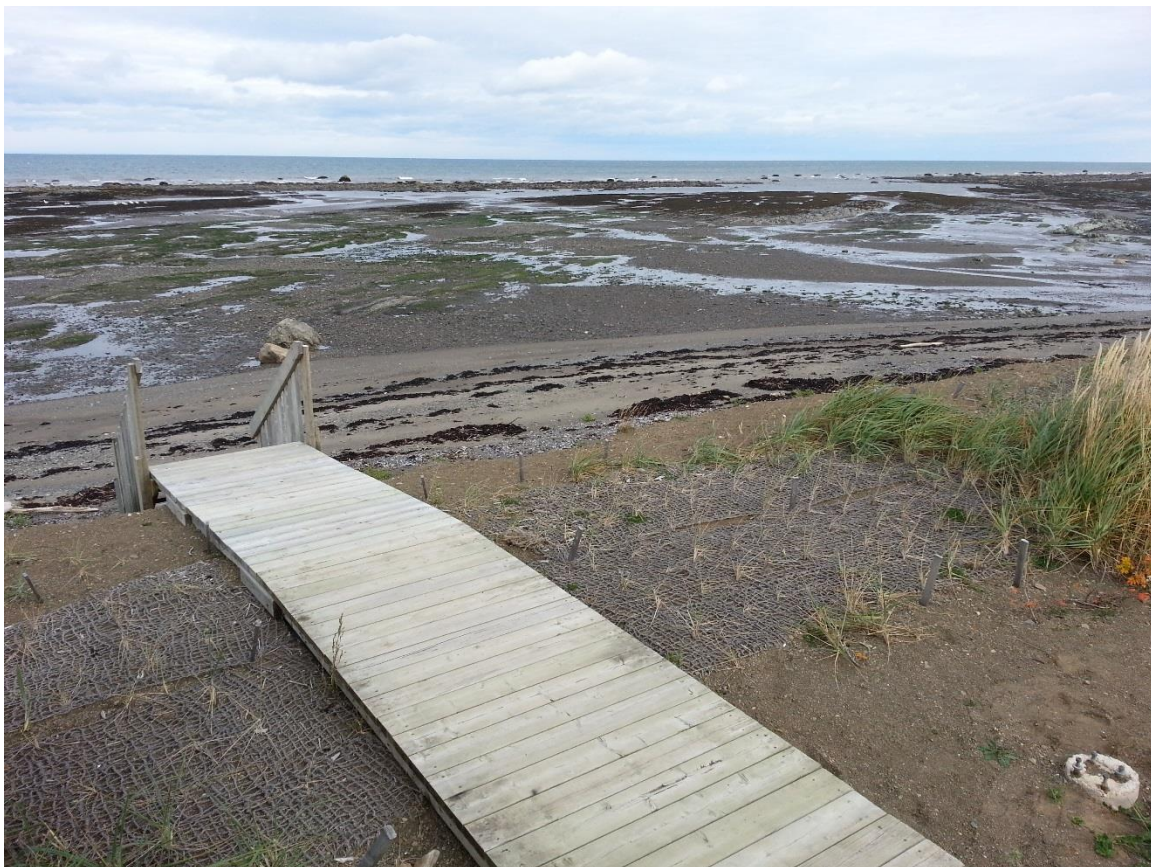
Figure 31 : Trottoir de bois sur la recharge de plage végétalisée de Sainte-Flavie, réalisée en 2013 par le Comité ZIPSE.
