# Atténuation des impacts du coincement côtier par la restauration d'un marais côtier endigué, Saint-André, MRC de Kamouraska

## Rapport des travaux et suivis 2020

Présenté à Pêches et Océans Canada

Mars 2021

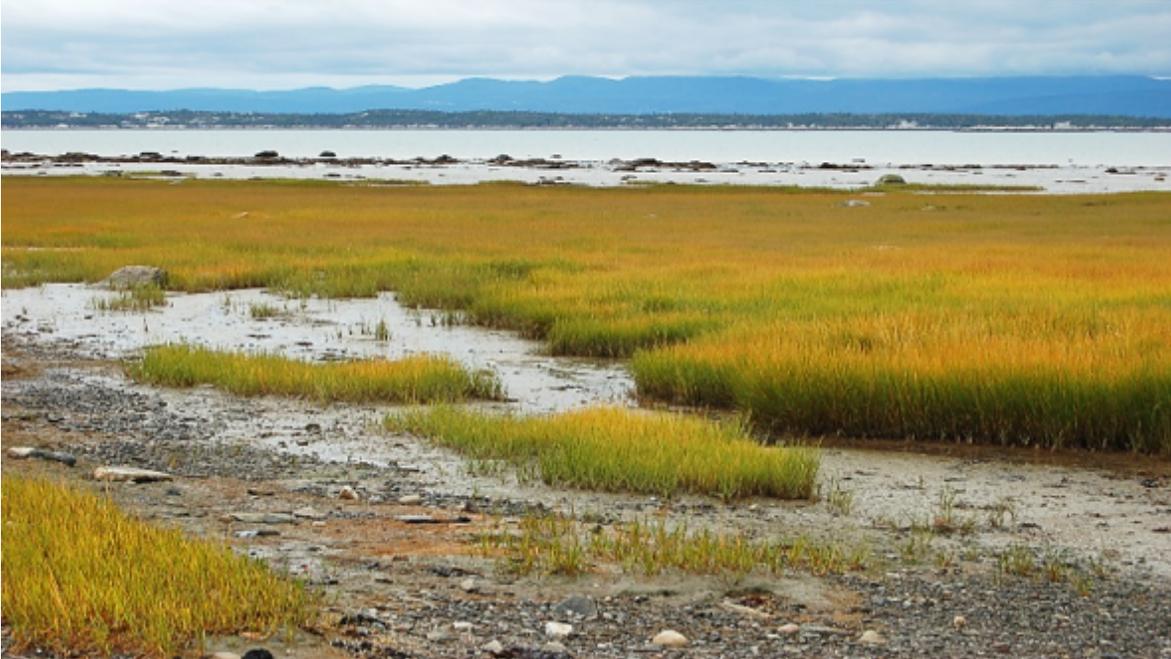
Le schorre inférieur, d'une largeur considérable et dominée par la spartine alterniflore (*Sporobolus alterniflorus*) (Figure 3) est généralement continu dans son ensemble. Des zones d'érosion sont cependant remarquées au niveau de la ligne de rivage.

**Figure 3. Schorre inférieur présentant une végétation éparse à la jonction avec le schorre supérieur.**

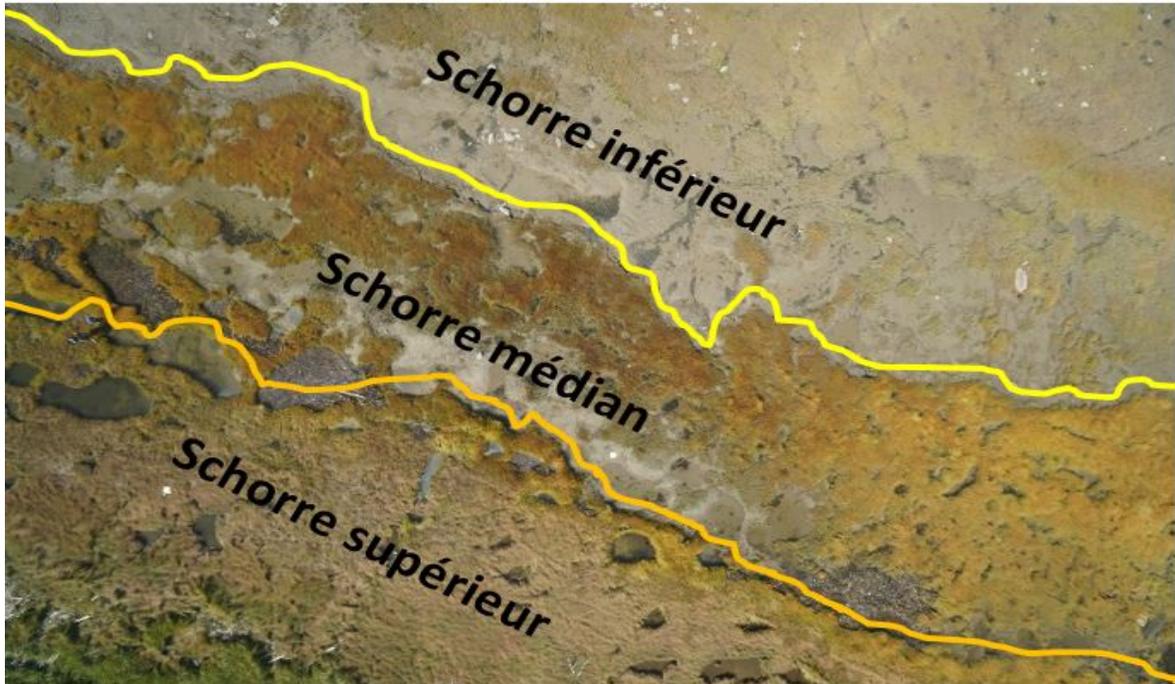
Dans la partie la plus élevée du schorre inférieur, une microfalaise d'érosion peu apparente marque, par endroit, la présence d'un schorre médian (Figure 4). Ce palier est parfois totalement ou partiellement érodé et la végétation y est soit éparse ou absente. On y trouve notamment la spartine alterniflore (*Sporobolus alterniflorus*) plus ou moins dominante, accompagnée de salicorne (*Salicornia sp.*) et de spergulaire des marais salés (*Spergularia salina*).

Le schorre supérieur présente des signes de perturbations naturelles (Figure 4). Outre l'érosion côtière et la colonisation par le roseau commun, des lobes transgressifs, signe de hausse du niveau marin (Etongué Roche et Moufao, 2002 et Bouchard et Dionne, 2000) sont également présents (Figure 6). On y trouve notamment la spartine étalée (*Sporobolus pumilus*), la ruppie maritime (*Ruppia maritima*), le limonium de Caroline (*Limonium carolinianum*), la verge d'or toujours verte (*Solidago sempervirens*) et le glaux maritime (*Lysimachia maritima*). L'ensemble de l'étagement est parsemé de marelles (Figure 7), parfois interconnectées et profondes (max. 80 cm). La végétation typique du schorre supérieur est généralement continue dans l'ensemble, surtout dans la partie est de la zone d'étude.

Figure 4. Différents étagements de schorre dans le secteur est de la zone de restauration une photographie aérienne à basse altitude.

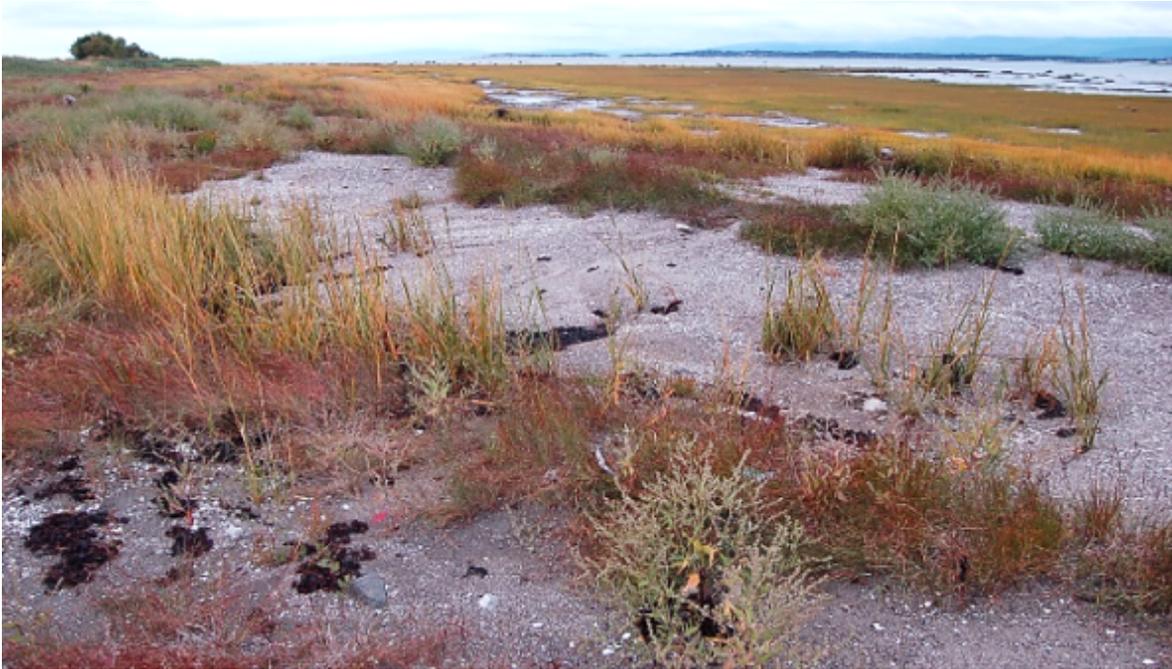
**Figure 6. Lobe transgressif.**

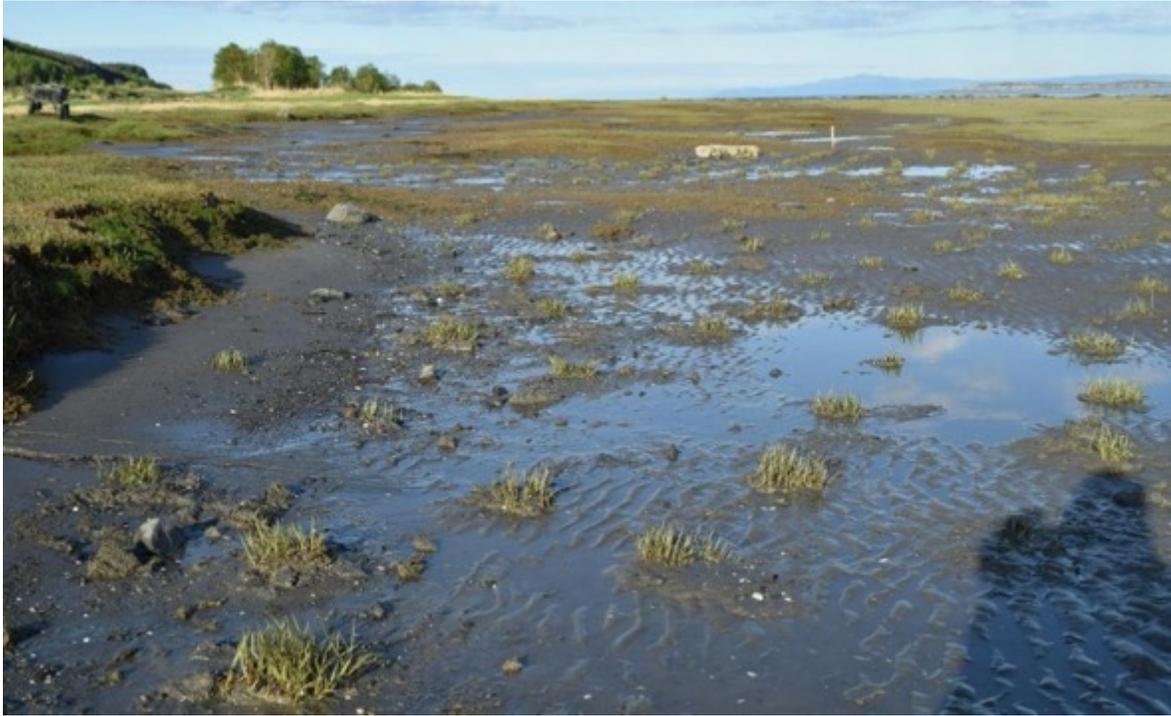
**Figure 18. Zone de plantation sur le schorre médian.**

Les actions de restauration du marais de Saint-André furent réalisées sur deux semaines, soit du 1 au 5 juin ainsi que du 7 au 11 juin 2020. Un total de 3 615 unités de plantation, environ 30 000 plants, de spartine alterniflore furent transplantées dans les zones dénudées du marais, principalement au sein du schorre médian (Figure 17 Figure 18). Cette transplantation représente une superficie de 4 895 m<sup>2</sup> de marais restauré. La zone de restauration estimée lors de la caractérisation côtière était de 4 200 m<sup>2</sup>, l'objectif initial a donc été dépassé.

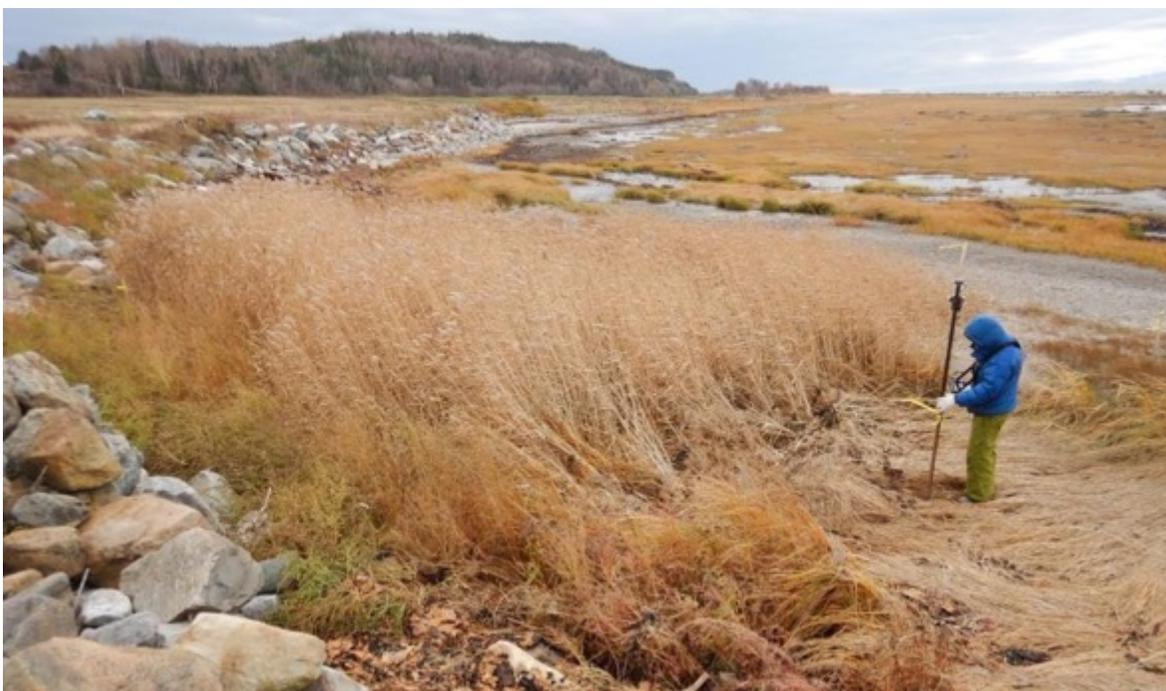
**Figure 26. Identification et géoréférencement d'une colonie de roseaux communs en vue de son excavation (PEE-7).**

L'excavation des colonies PEE-7, 13, 14 et 15 a été réalisée avec une excavatrice de grande capacité (e.g. *Volvo 210*). L'excavation de la colonie PEE-6 a nécessité une excavatrice compacte (*Kubota KX057*) plus adaptée à l'espace restreint. Plusieurs transporteurs ont été nécessaires pour le transport des sols contaminés par le roseau commun et pour le transport des remblais (Figure 28).

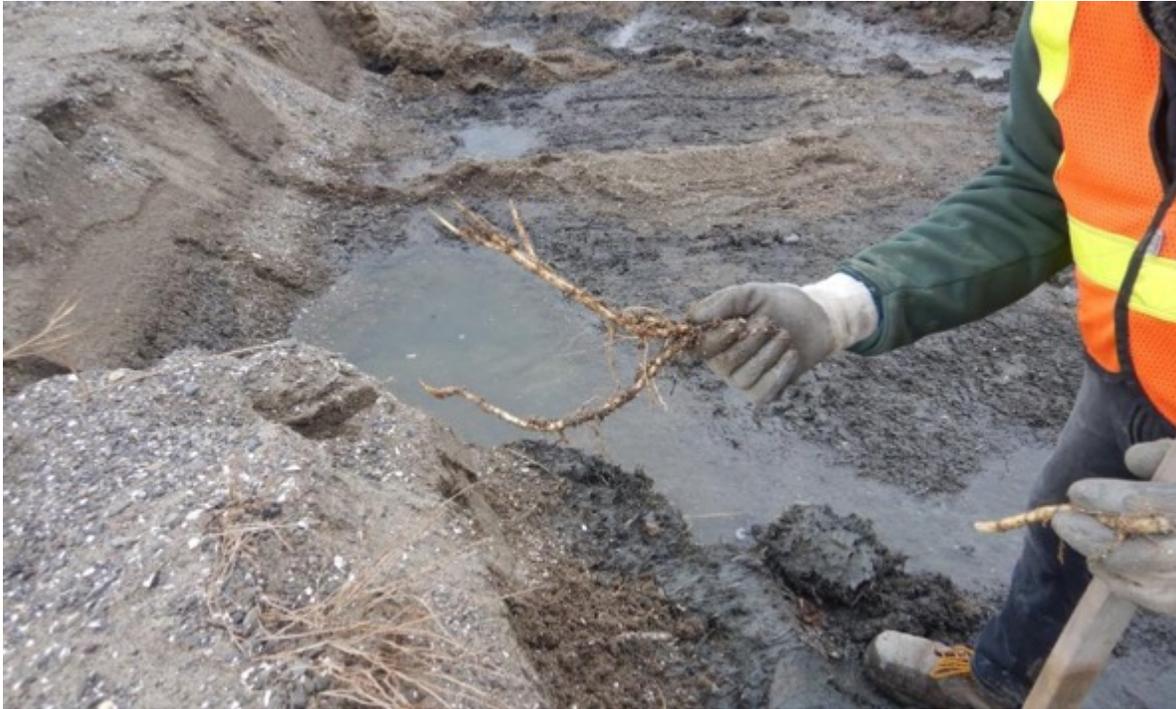
**Figure 29.** Pointe de croissance d'un rhizome de roseau commun retirée manuellement à la pelle lors de l'excavation de la colonie PEE-7.

Les colonies ont été excavées en totalité en s'assurant de récupérer tous les rhizomes. Selon la colonie, l'excavation a varié en profondeur de 0,75 m (PEE-7) à 1,5 m (PEE-13 et 14). En périphérie des colonies de 1 à 2 m de sol sain ont été excavé pour retirer tous les rhizomes. L'extraction manuelle, à la pelle, a été nécessaire pour retirer les rhizomes résiduels et les pointes de croissance du pourtour du périmètre (Figure 29). Les résidus et sols contaminés ont été enfouis dans des fosses de 2 m de profondeur par 4 m de largeur et de longueur variable situées sous le nouvel aboiteau sous un minimum d'un mètre de sol non contaminé (Figure 30).

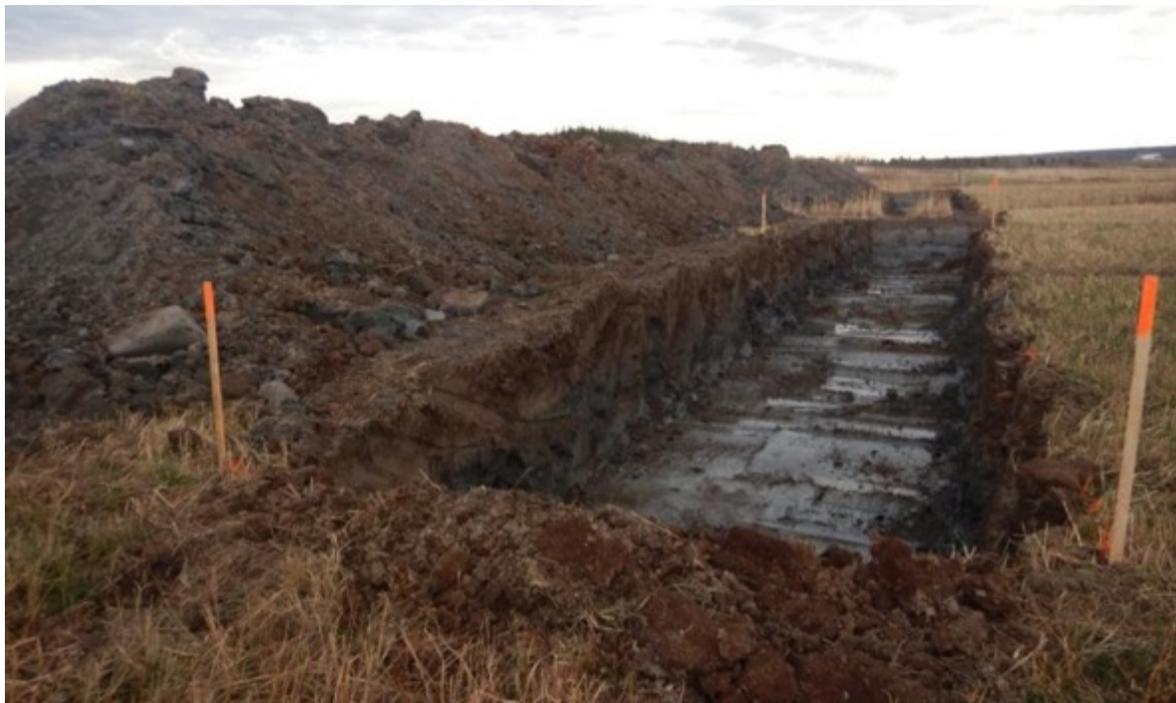
**Figure 30.** Fosse située sous le tracé du nouvel aboiteau et destinée à accueillir les sols contaminés par le roseau commun.

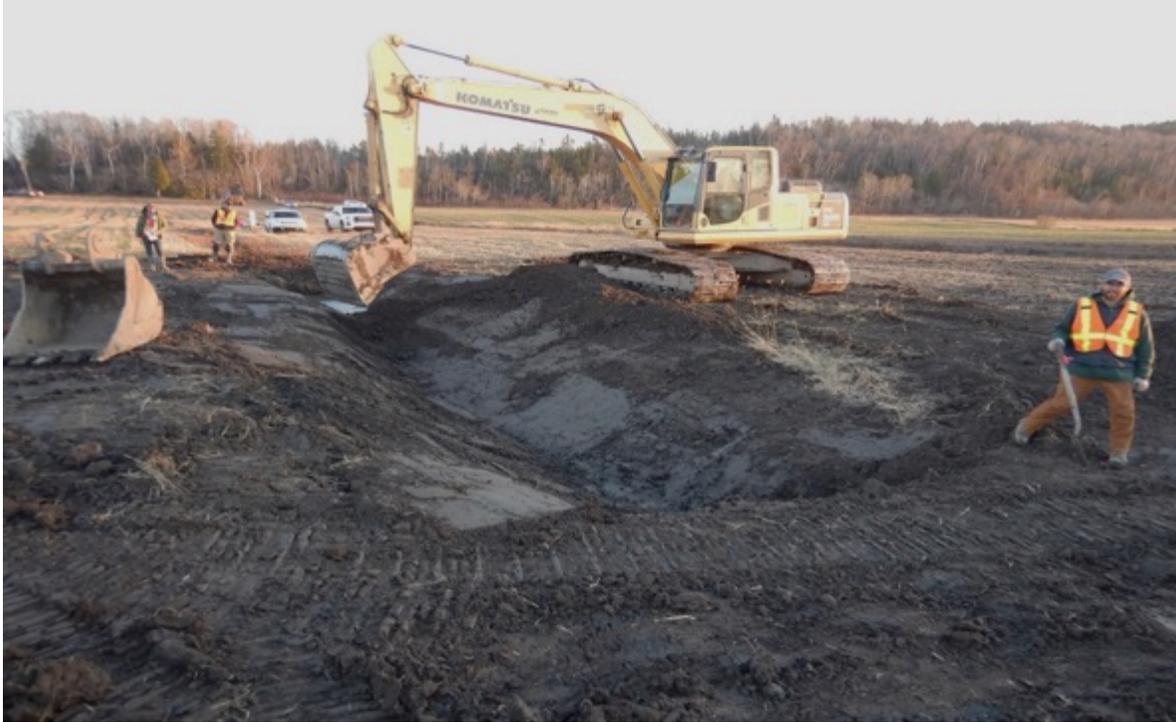
Figure 31. Reprofilage de fossé après l'excavation d'une colonie de roseaux communs (PEE-13).

Du matériel sain provenant de l'excavation des fosses destinées à accueillir les résidus et sols contaminés a été utilisé pour combler les dépressions laissées suivant l'excavation des colonies de roseau commun. Les colonies PEE-13, 14 et 15 occupaient des fossés de drainage. Le profil et la profondeur des fossés ont été réaménagés pour représenter leur état initial (Figure 31).

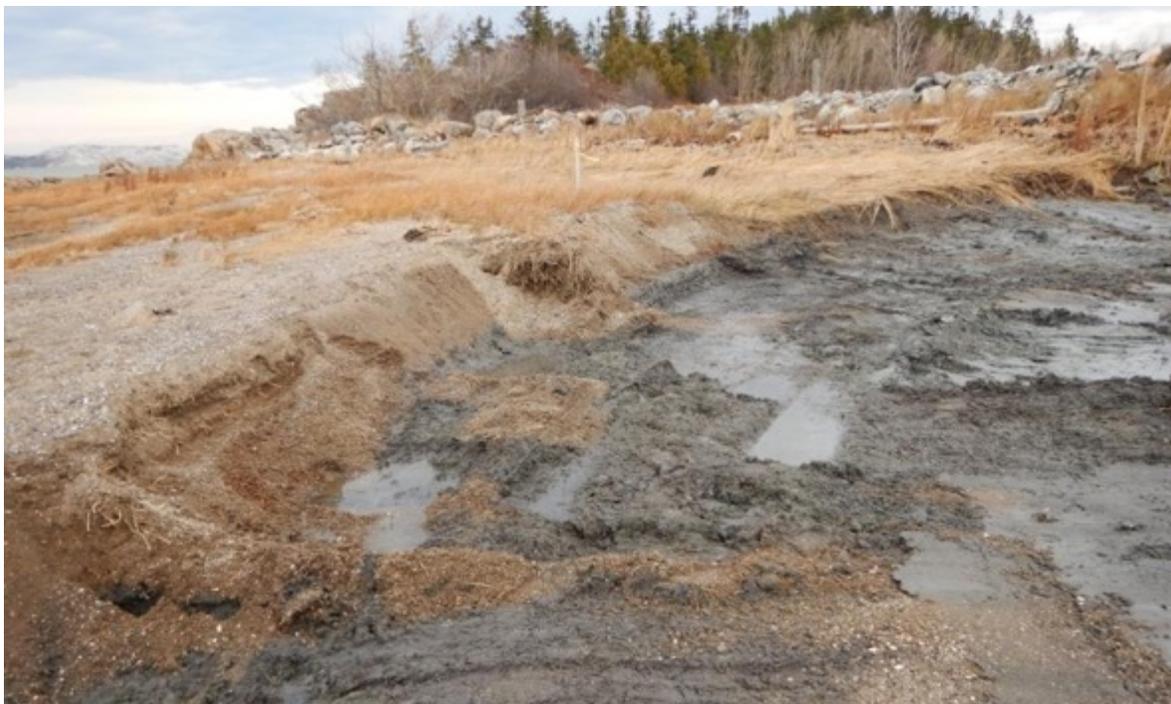
**Figure 33. Vue en coupe du lobe transgressif sableux semi-végétalisé recouvrant le substrat sous-jacent avant le remblai.**

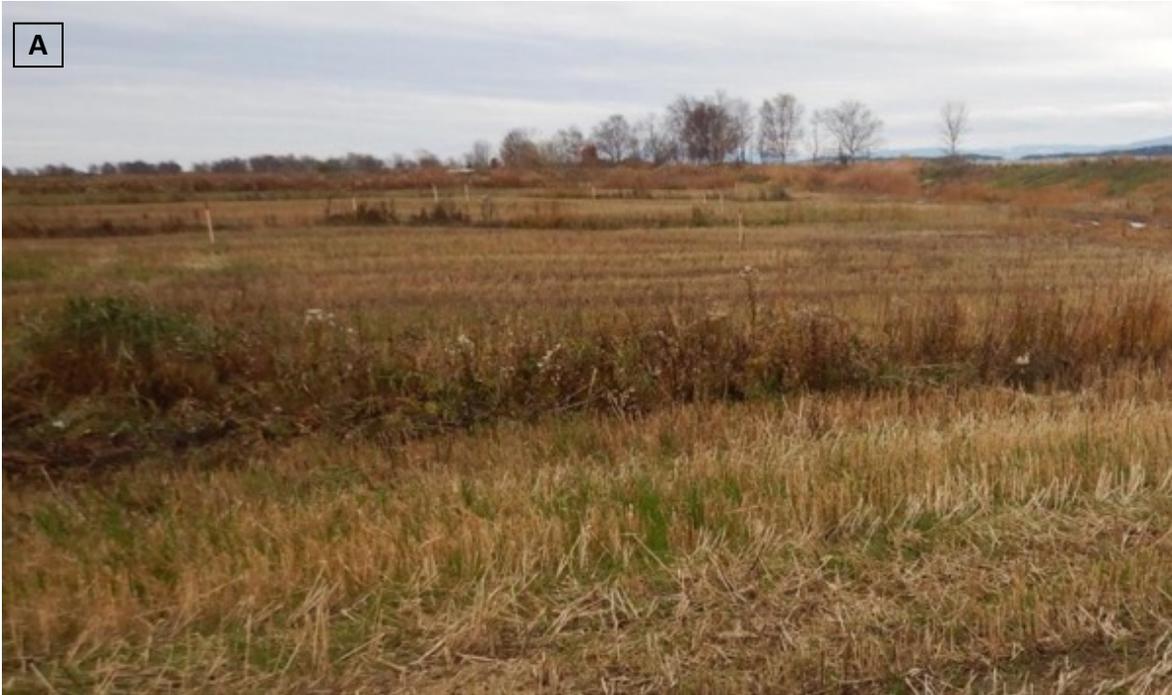
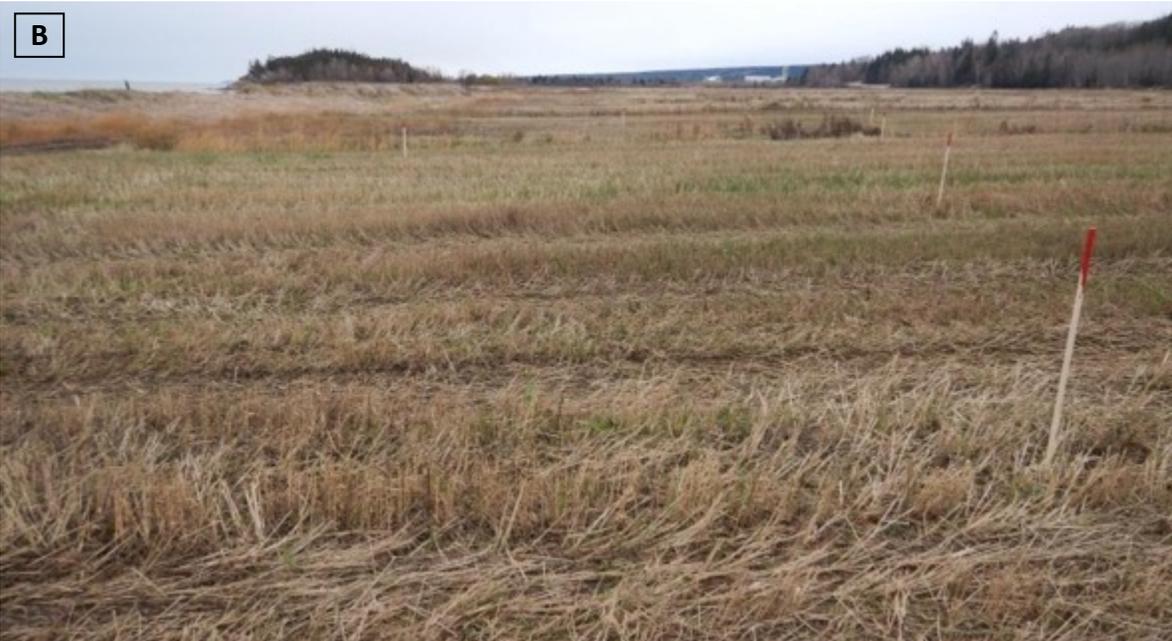
**Figure 36. Implantation des piquets marquant la limite nord et sud de l'aboteau. A) Vue en direction ouest vers le dispositif d'évacuation des eaux #4. B) Vue en direction est.**

Les travaux de relocalisation ont débuté par une rencontre de planification de chantier le 8 octobre avec les intervenants de la MRC de Kamouraska, du Comité ZIPSE, l'ingénieur au projet et les entrepreneurs. L'implantation a été réalisée le 27 octobre par Régis Potvin, ing. et Marc Hauben, surveillant de chantier de la MRC de Kamouraska (Figure 36).

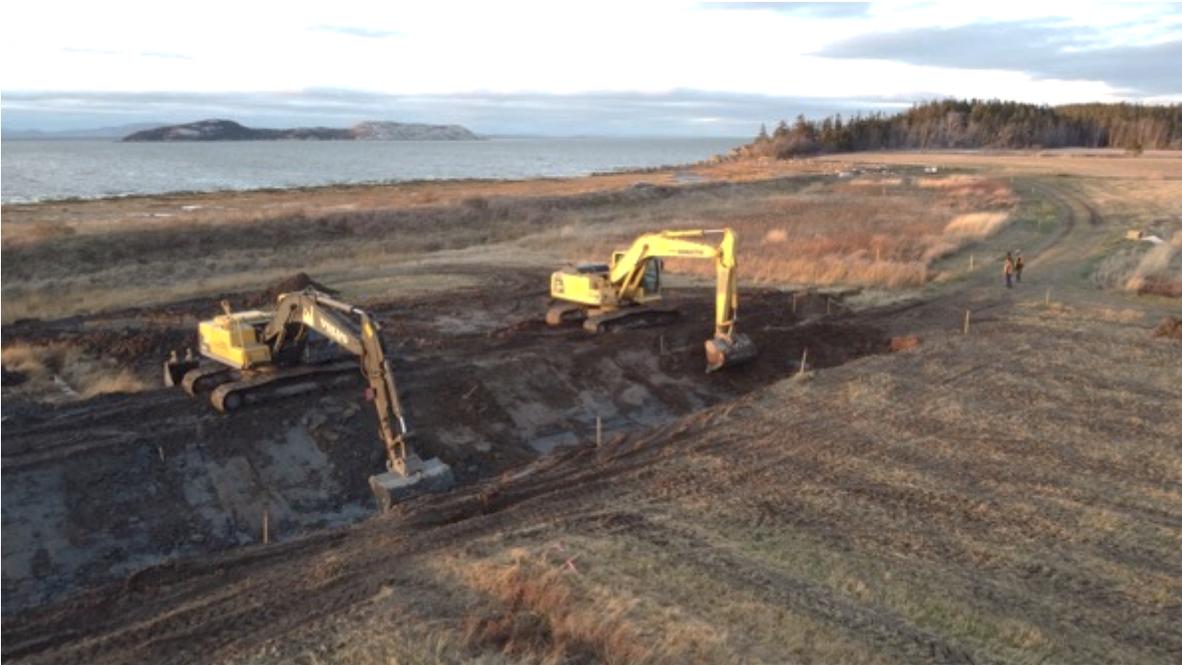
**Figure 37.** Excavation et profilage de l'aboiteau. La première pelle (droite) donne la forme approximative, la seconde pelle (gauche) munie d'un niveau laser forme les profils et les pentes exactes du canal et de l'aboiteau.

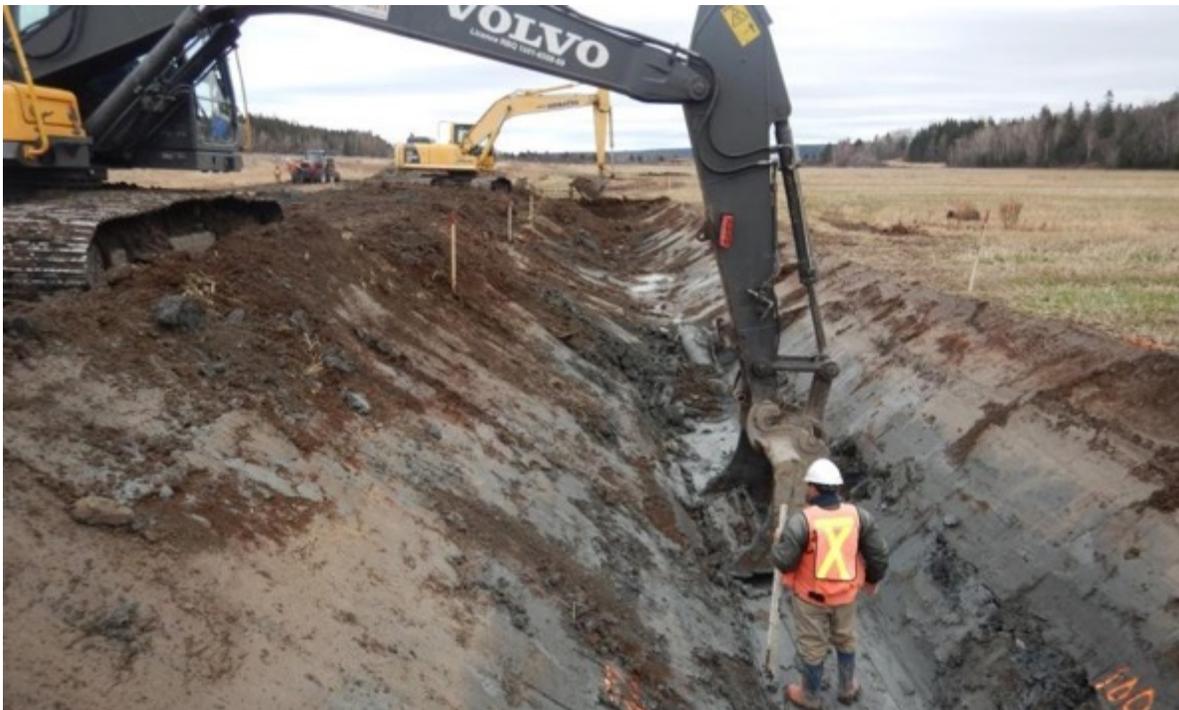
**Figure 38.** Suivi des paramètres techniques (profondeur, pentes transversales et longitudinales) du canal de l'aboiteau.

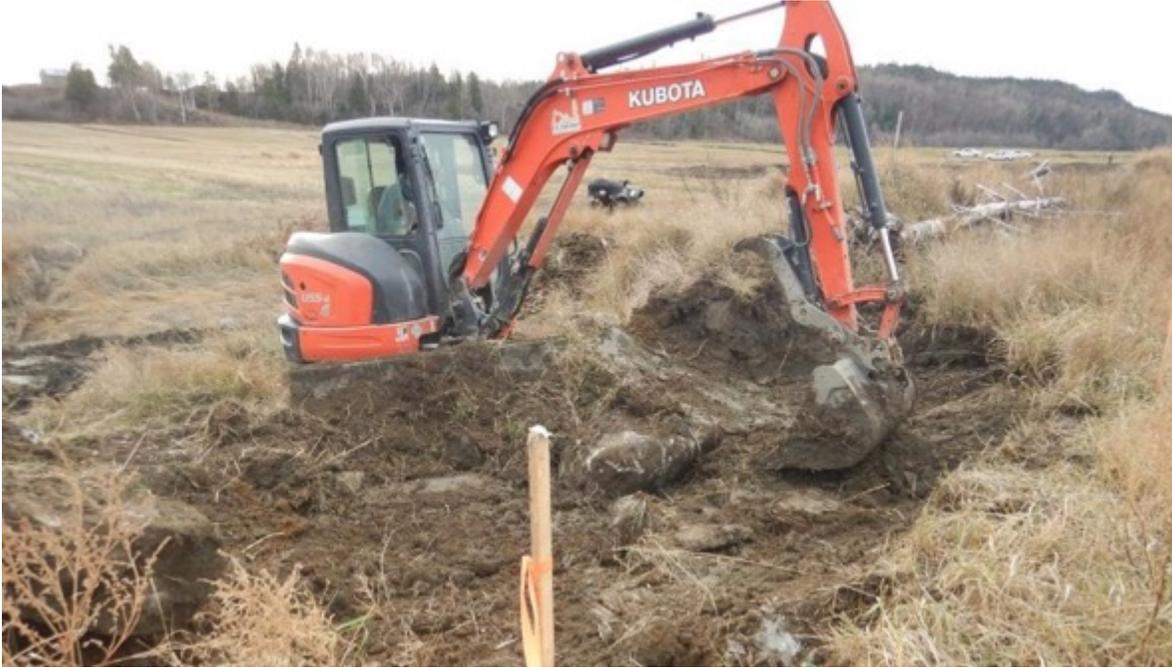
**Figure 41. Aménagement de l'ouverture consolidée à l'aide d'une excavatrice compacte Kubota KX057.**

Les travaux de profilage de l'ouverture consolidée ont été réalisés à l'aide d'une excavatrice compacte (Kubota KX057) (Figure 41). Le secteur visé pour l'aménagement de l'ouverture

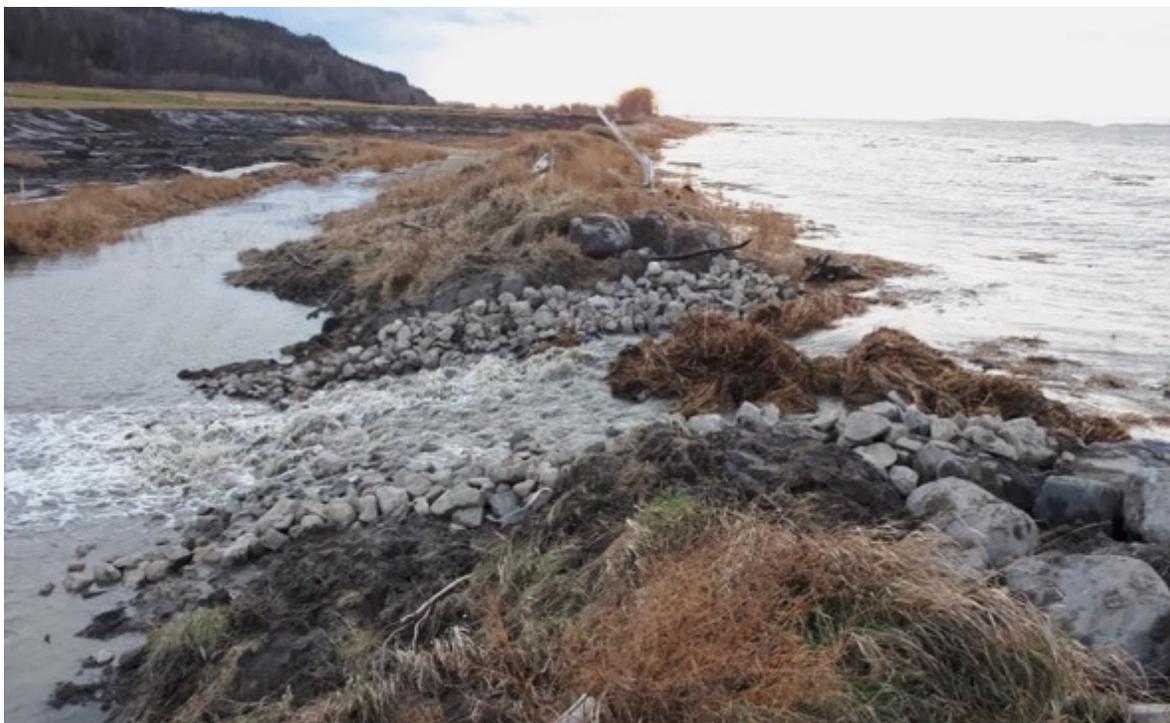
**Figure 43.** Eaux de l'estuaire du Saint-Laurent s'engouffrant dans l'ouverture consolidée lors de la grande marée du 17 novembre 2020.

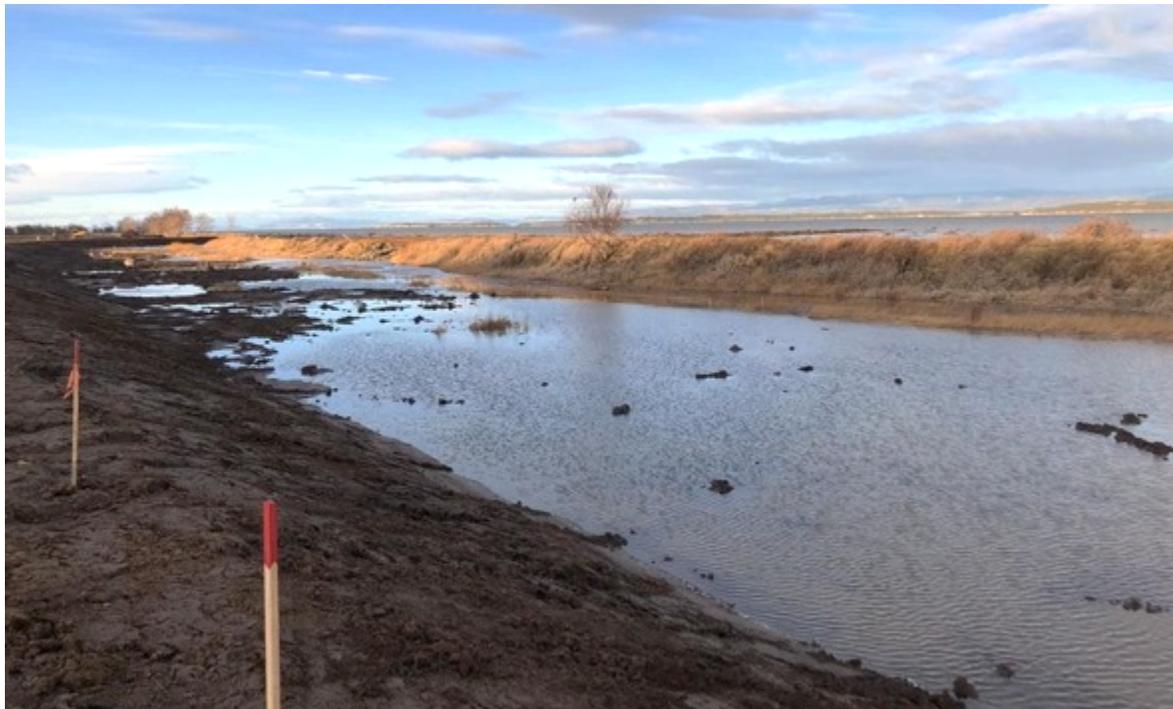
**Figure 44.** Marais reconstitué et secteur des chenaux fauniques lors de la grande marée du 17 novembre 2020.

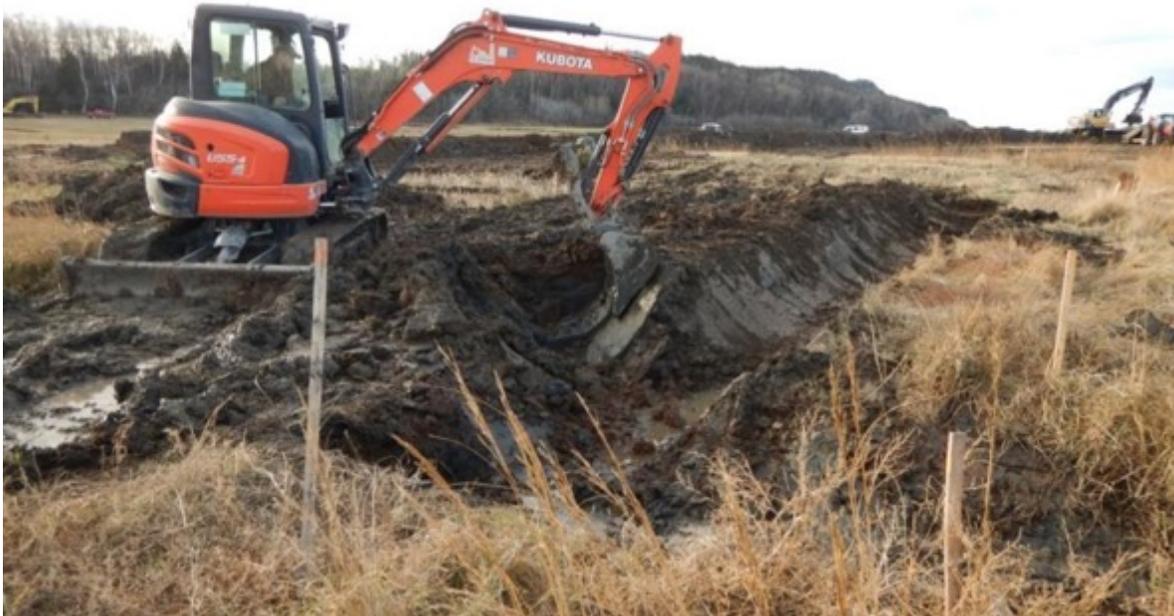
Figure 45. Excavation des chenaux fauniques à l'aide d'une excavatrice compacte Kubota KX057

Les travaux d'excavation des chenaux fauniques ont été réalisés à l'aide d'une excavatrice compacte (Kubota KX057) (Figure 45). La superficie totale des chenaux fauniques n'est pas connue pour le moment. Le traçage au DGPS n'a pas pu être réalisé en 2020 puisque le marais reconstitué a été submergé dès le 17 novembre (Figure 44), ne laissant pas le temps à l'équipe du Comité ZIPSE de réaliser le levé. La cartographie des chenaux fauniques sera réalisée en 2021. Les déblais excédentaires ont été régilés à proximité ou ont été utilisés pour la construction de l'aboteau. Des semis de plantes halophytes et saumâtres (île Verte / Aiglon Indigo) ont été semés sur les sols mis à nue dès la fin des travaux. Des semis et plançons de plantes halophytes et saumâtres seront plantés au printemps 2021 afin de compléter les aménagements (Figure 46).
