Restauration des habitats côtiers de l'Anse-du-Portage : Suivis 2020

Mars 2021

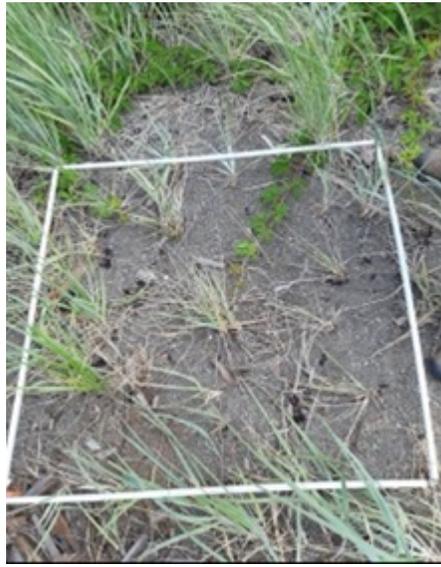
Figure 6 : Parcelle d'élyme des sables en juillet 2020.

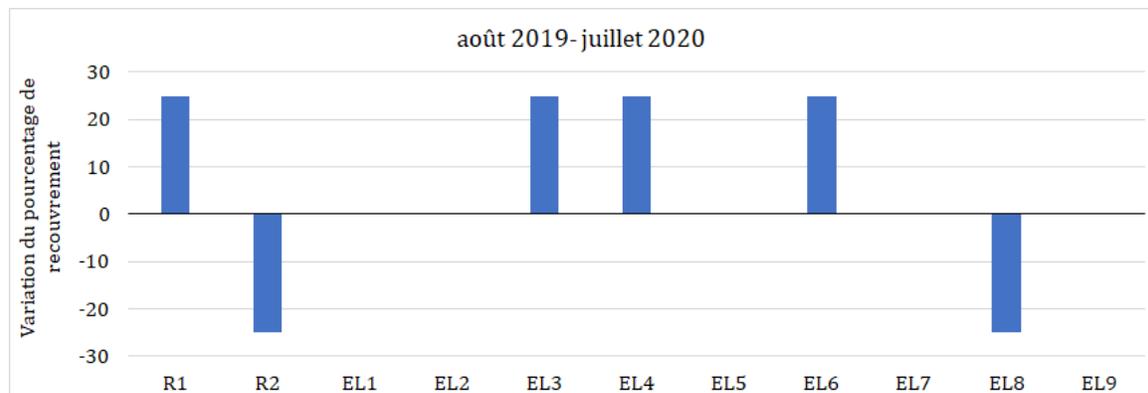
Le pourcentage de recouvrement des parcelles de suivi, de manière générale, est demeuré inchangé entre 2019 et 2020 (Figure 7). On note toutefois une augmentation du pourcentage de recouvrement dans certaines parcelles (R1, EL3, EL4, EL6). L'augmentation du pourcentage de recouvrement par les rosiers dans la parcelle R1 est une bonne nouvelle puisque, dans celle-ci, on y retrouve de la renouée du Japon (Figure 8).

Figure 7 : Variation du pourcentage de recouvrement entre août 2019 et juillet 2020.

Il faut également noter qu'une diminution du pourcentage de recouvrement fut observée dans les parcelles R2 et EL8. Ces deux parcelles sont grandement exposées au soleil, et l'été 2020 fut un été sec. De gros débris emportés par les grandes marées d'automne et d'hiver furent également observés dans la parcelle EL8, ce qui a perturbé les plants. Par contre, des plants d'élyme des sables en fleurs furent notés dans cette même parcelle et aucune mortalité ne fut notée dans les deux parcelles. Les conditions de celles-ci devraient donc s'améliorer dans la prochaine année.

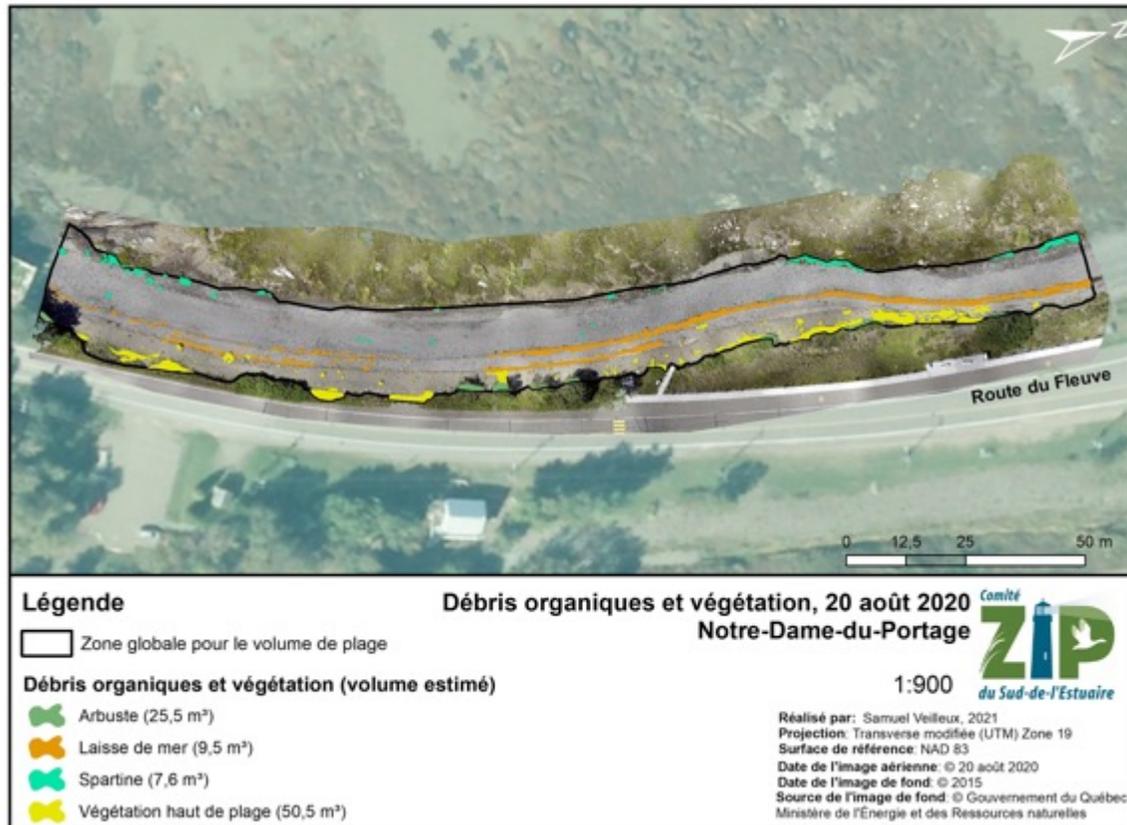
Figure 17 : Répartition des débris organiques et de la végétation dans la zone de calcul du volume de plage.

Dans la zone globale de la plage, le volume calculé en date du 20 août 2020 est de 5 821 m³ (Tableau 5). À ce volume doivent être soustraits 93 m³, soit le volume estimé des débris organiques sur la plage et de la végétation, pour atteindre le volume réel de 5 728 m³. L'estimation à la hausse de ce volume peut être attribuable au couvert végétal du haut de plage plus abondant au mois d'août (76 m³ sur le total estimé de 93 m³) que lors des précédents suivis durant les mois d'avril et de novembre. D'ailleurs, de nombreux arbustes situés au-delà du haut de plage viennent empiéter sur la zone globale de plage, représentant ainsi un volume important à considérer lors des calculs.

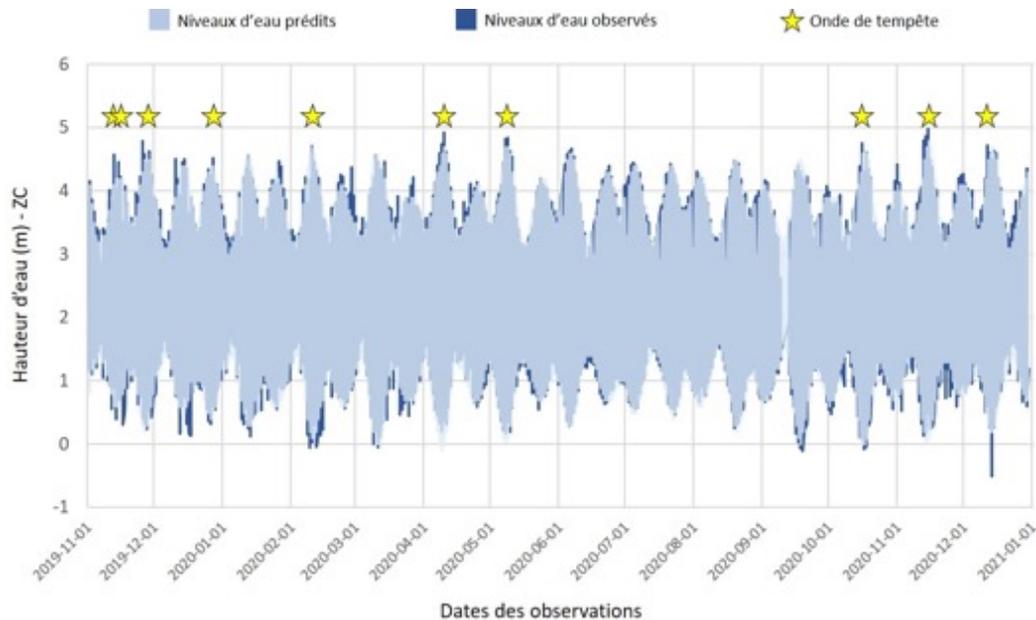
Entre les levés de novembre 2019 et d'août 2020, sept ondes de tempête ont été enregistrées (Figure 21). Celles-ci ont mené à un recul important (jusqu'à -1,7 m) de la microfalaise d'érosion au sommet de la face abrupte de la recharge, se positionnant ainsi à la limite des sédiments fins du haut de plage (Figure 22). Plus bas, une autre microfalaise associée à des événements de plus faible ampleur a connu un recul moindre (-0,2 m). Il est intéressant de constater la mobilisation des sédiments sur la plage par les vagues, notamment lors des ondes de tempête du 25 novembre 2019 et du 10 avril 2020.

Figure 21 : Niveaux d'eau et ondes de tempête enregistrés à la station de Rimouski entre novembre 2019 et décembre 2020 (Source : Pêches et Océans Canada).
