Caractérisation biophysique de Notre-Dame-des-Neiges (secteur des Grèves)

Rapport final- Jalon 2

14 décembre 2018

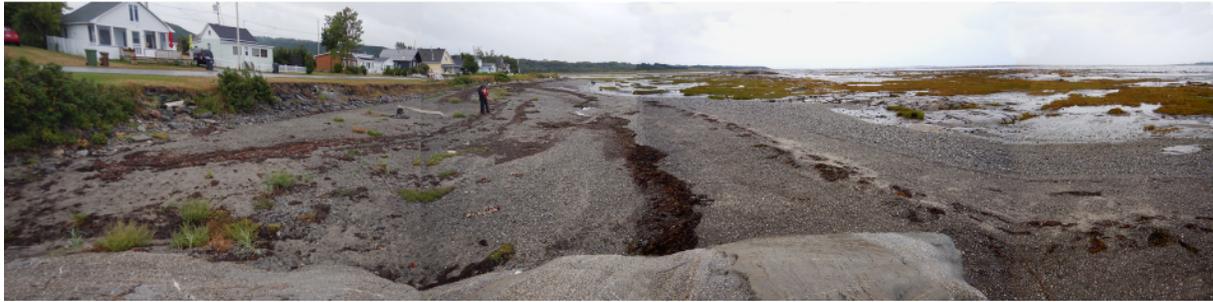
Figure 2. Succession d'habitats côtiers devant le 110 rue de la Grève à Notre-Dame-des-Neiges.

Le site d'intérêt pour la restauration totalise 580 mètres de longueur (Figure 2). Ce secteur contient une succession d'habitats côtiers (plage, marais, herbier de zostère marine).

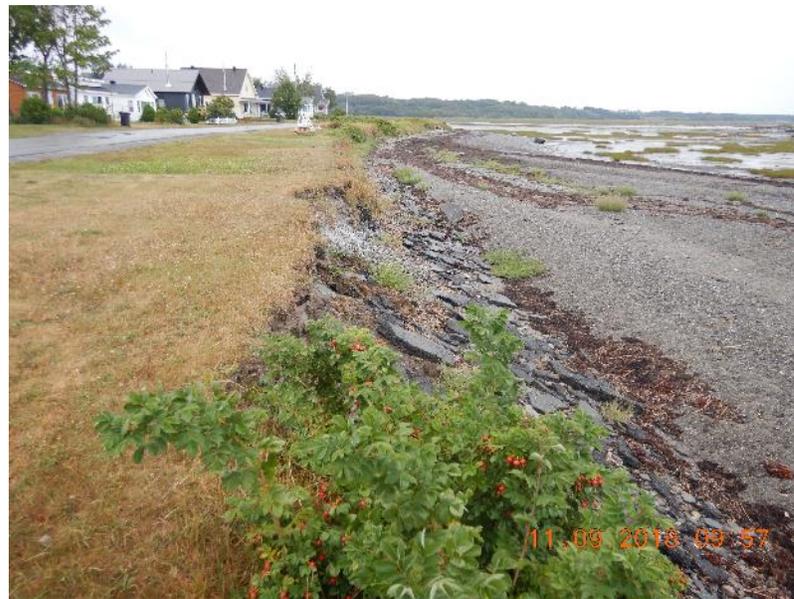
Ces habitats montrent des signes de dégradation notamment la présence de processus d'érosion et des débris d'asphalte sur la plage issus d'un remblai (comm. Perso. MRC des Basques), vestige d'une partie du « chemin du Roy » à l'époque de la colonisation (Figure 3). Ce secteur sera décrit en détail dans la partie recommandation.

Figure 3. Érosion de la terrasse de plage et débris d'asphalte sur le talus.

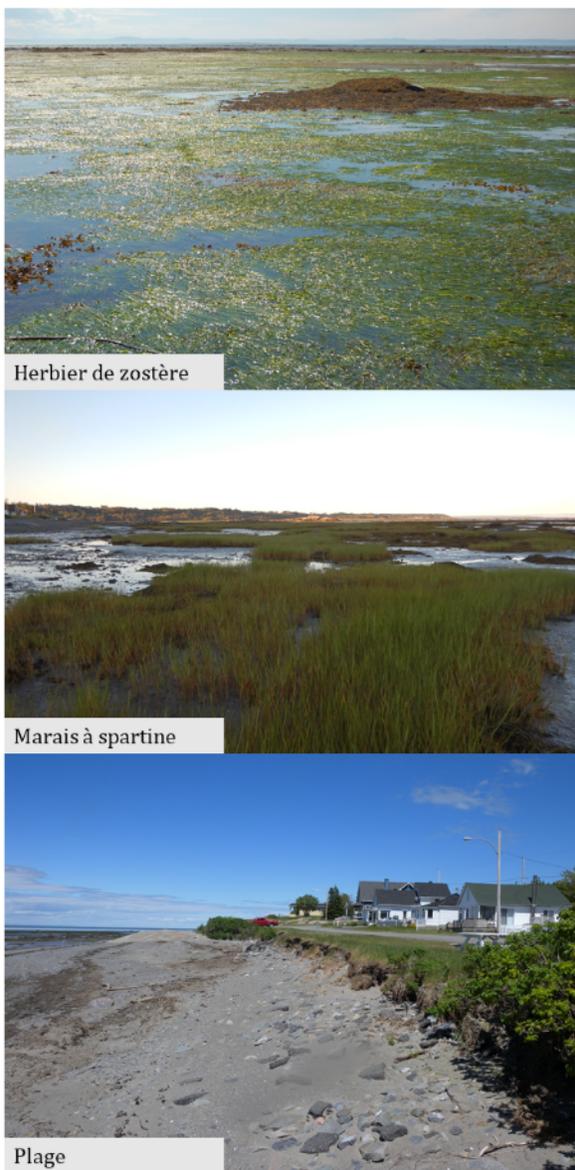
Figure 9. Différents habitats présents à la zone de restauration projetée.

L'aire d'étude comprend une riche diversité d'habitats naturels dont un herbier de zostère marine, un marais à spartine alterniflore ainsi qu'une plage (Figure 9).

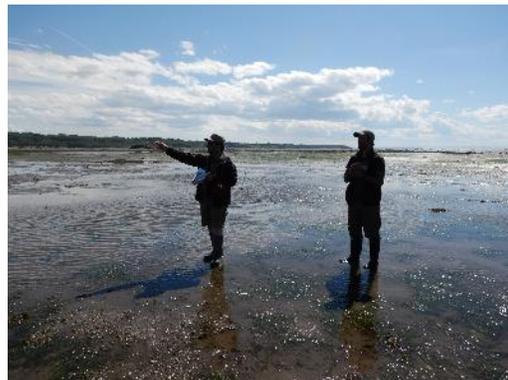
Figure 12. Inventaire de l'étendue de l'herbier de zostère marine.

L'inventaire floristique visait à déterminer les différentes communautés végétales présentes dans le secteur des Grèves, particulièrement au niveau du secteur de la plage, de l'herbier de zostère marine et du marais salé qui sera restauré (Figure 12). L'identification des communautés végétales permettra également de valider la position du trait de côte et de la ligne de rivage (Gratton *et al.* 2007) réalisée lors des travaux de caractérisation, ainsi que par photo-interprétation. L'inventaire floristique fut réalisé le 10 et 11 septembre 2018. Le tronçon de la cellule hydrosédimentaire du secteur des Grèves fut marché et ainsi les différentes communautés végétales se retrouvant sur le haut de plage et dans les rochers de ce secteur furent identifiées, à l'espèce lorsque possible (Figure 13). L'inventaire floristique inclut aussi une visite du marais ainsi que de l'herbier de zostère marine afin de déterminer leurs superficies respectives, superficies continues et discontinues pour les deux types d'habitats.

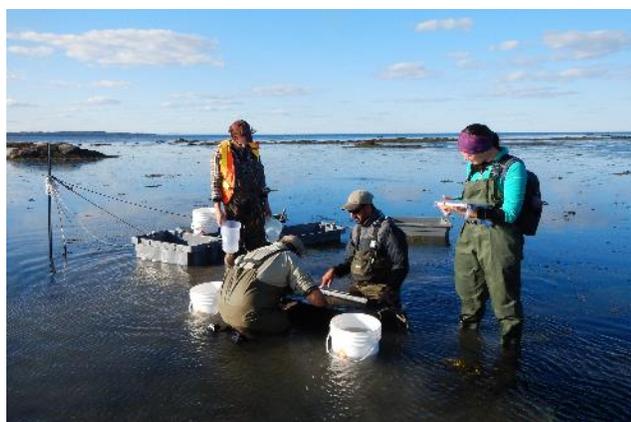
Pendant l'inventaire ichthyologique, deux types d'engins de pêche ont été utilisés. Premièrement, un verveux a été installé pour une période couvrant trois cycles de marée. Une visite de celui-ci, à chaque marée basse, a été faite afin d'identifier, dénombrer et mesurer (trente individus par espèce) directement in situ les poissons capturés (Figure 14). Il y a eu également trois sessions de traits

Figure 14. Inventaire ichthyologique à l'aide du verveux.

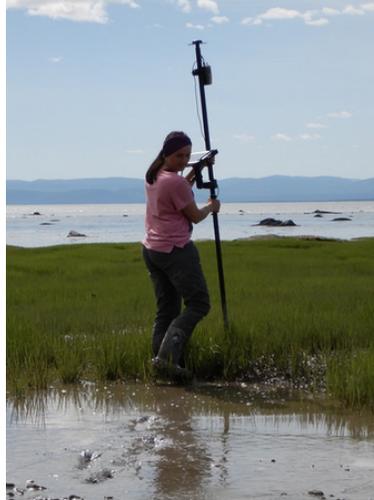
L'acquisition des données topographiques a été réalisée avec un Differential global positioning system (DGPS), un appareil offrant une précision de l'ordre du centimètre tant sur le plan planimétrique qu'altimétrique (Joyal et Morissette, 2013) (Figure 19). Le long de chaque transect, les points DGPS étaient saisis à tous les mètres ou à chaque modification morphologique rencontrée sur la plage. Simultanément, une analyse visuelle des changements granulométriques et morphologiques était notée dans le but de caractériser les différentes sections de la côte.

Figure 19. Exemple de levé topographique au DGPS Arrow Gold.

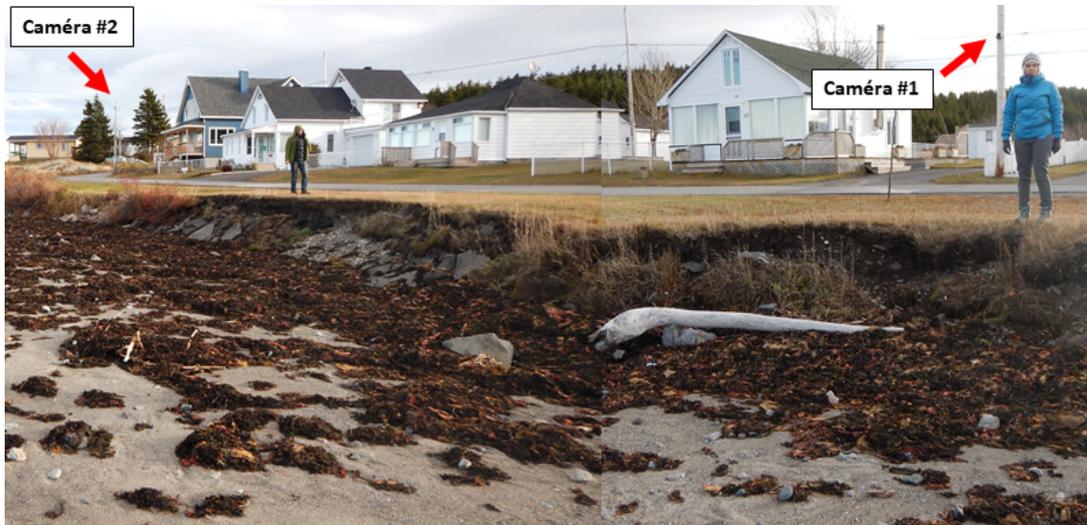
Deux caméras de suivi furent installées sur deux poteaux de la municipalité de Notre-Dame-des-Neiges le 17 septembre 2018 (Figure 22). Les caméras permettront de suivre le mouvement naturel des sédiments de la plage dans la zone de restauration projetée. Cela permettra aussi d'observer le comportement du site lors des évènements d'onde de tempête. La visualisation des photographies est faite à partir du logiciel *VirtualDub* 1.10.4. de manière à animer les images comme une vidéo. Cela permet ainsi de voir le mouvement des sédiments généré par l'énergie des vagues. Ces données seront analysées et traitées dans un rapport de suivi en 2019.

Figure 22. Caméras de suivi à Notre-Dame-des-Neiges.

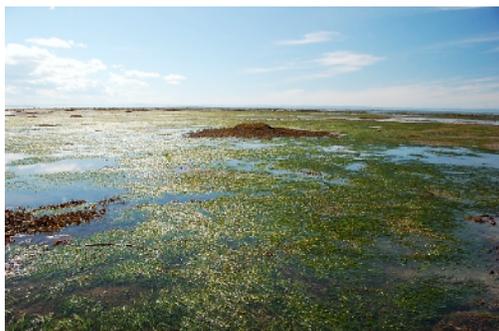
Figure 23. Herbier de zostère marine.

Plusieurs espèces étaient en fin de saison et trop avancées dans leur flétrissement pour être identifiées. L'herbier de zostère marine (Figure 23) a été visité en juin et géolocalisé

le 11 septembre 2018. Lors de la géolocalisation de celui-ci, un grand banc de moules bleues fut également observé adjacent à l'herbier de zostère marine discontinue au nord-est de celui-ci (voir Figure 28).

De manière générale, la caractérisation a permis de cibler quatre communautés végétales. On y retrouve un herbier de zostère marine ayant une superficie totale de 349 ha (dont 217 ha d'herbier discontinu et 132 ha d'herbier continu, un marais à spartine alterniflore accompagné d'algues brunes ayant une superficie de 9,67 ha, une plage à élyme des sables d'Amérique et à ammophile à ligule courte

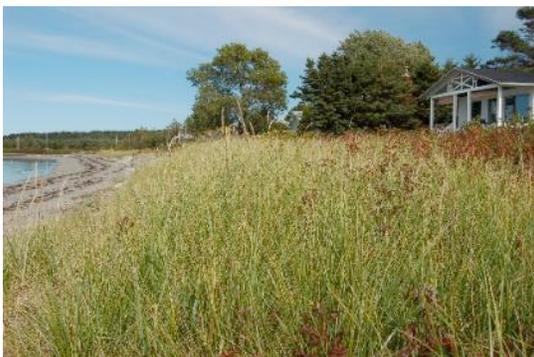
Figure 24. Ammophile à ligule courte.

ayant une superficie de 1,59 ha (Figure 24) ainsi qu'une flore du supralittoral dans les anfractuosités des rochers et de la falaise rocheuse.

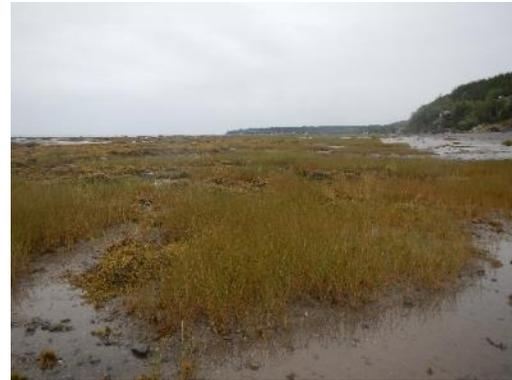
Figure 25. Schorre inférieur.

Le marais salé, quant à lui, est essentiellement constitué d'un bas-marais (schorre inférieur) dominé par la spartine alterniflore (Figure 25). Les algues accompagnatrices de la spartine dans le bas-marais, sont surtout l'ascophylle noueuse et des fucales. La vasière maritime (slikke) est dominée par la zostère marine et parfois accompagnée de fucus. Aussi, quelques laminaires et des algues rouges, toutes arrachées de l'infralittoral, s'y retrouvent disséminées. Les communautés d'algues ochrophytes ne sont présentes seulement lorsque le fond est rocheux ou que des blocs glaciels ou des galets sont déposés au travers des autres végétaux présents. Comme la spartine alterniflore et la zostère

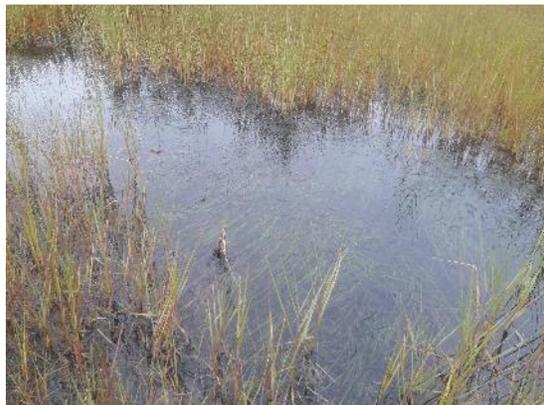
Figure 26. Zostère marine parmi le marais de spartine.

marine ne croissent pas sur fond rocheux, les communautés d'algues sont le plus souvent séparées des plantes vasculaires halophytes sur le site. Il est à noter un fait particulier à l'ouest de la rivière, où des talles de zostère marine colonisent et se développent directement au pied de zones denses de spartine alterniflore dans le marais salé (Figure 26).

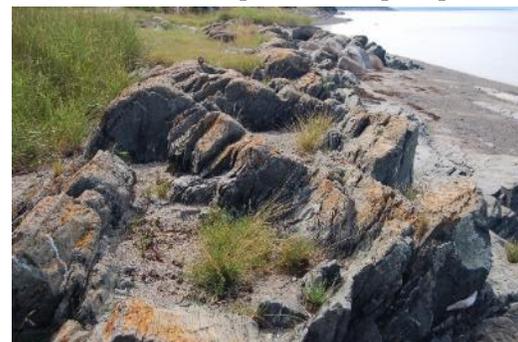
Figure 27. Schorre supérieur entre les rochers.

Techniquement, il n'y a pas de haut marais (schorre supérieur) sur la zone à l'est de l'embouchure de la Rivière des Trois Pistoles. Cependant, quelques « lambeaux » d'étage supérieur se retrouvent sur la plage, le plus souvent coincés entre des affleurements rocheux où des sédiments meubles et fins (vase, limon, silt, etc.) sont demeurés piégés plus haut que les hautes marées moyennes (Figure 27).

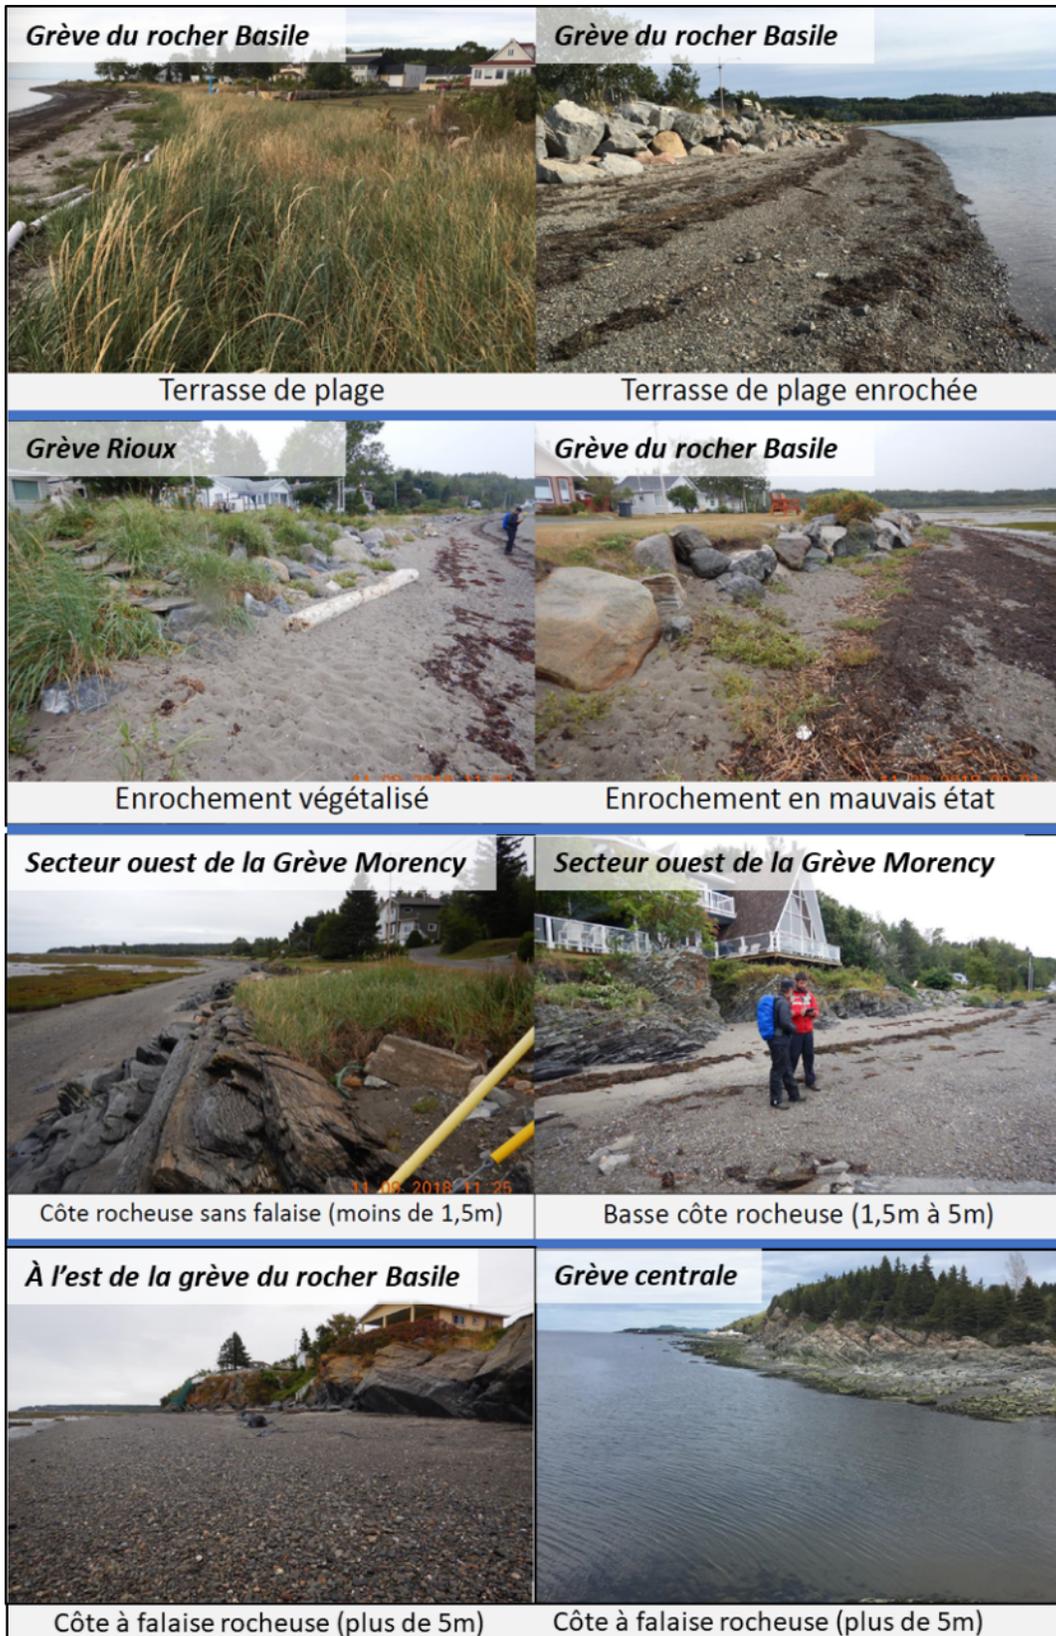
La Figure 36 présente un visuel des différents types de côtes observés durant le terrain de caractérisation côtière du 11 septembre 2018.

Figure 36. Différents types de côte rencontrés dans la cellule des Grèves.

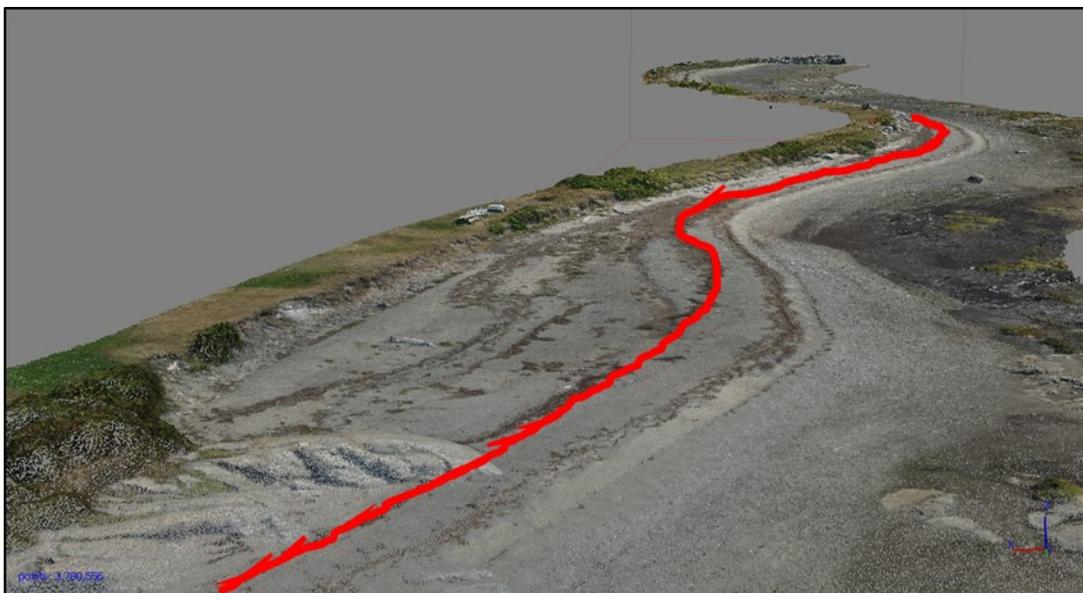
Figure 42. Perspective en 3D de l'orthophotographie et du modèle numérique d'élévation générés par PhotoScan.

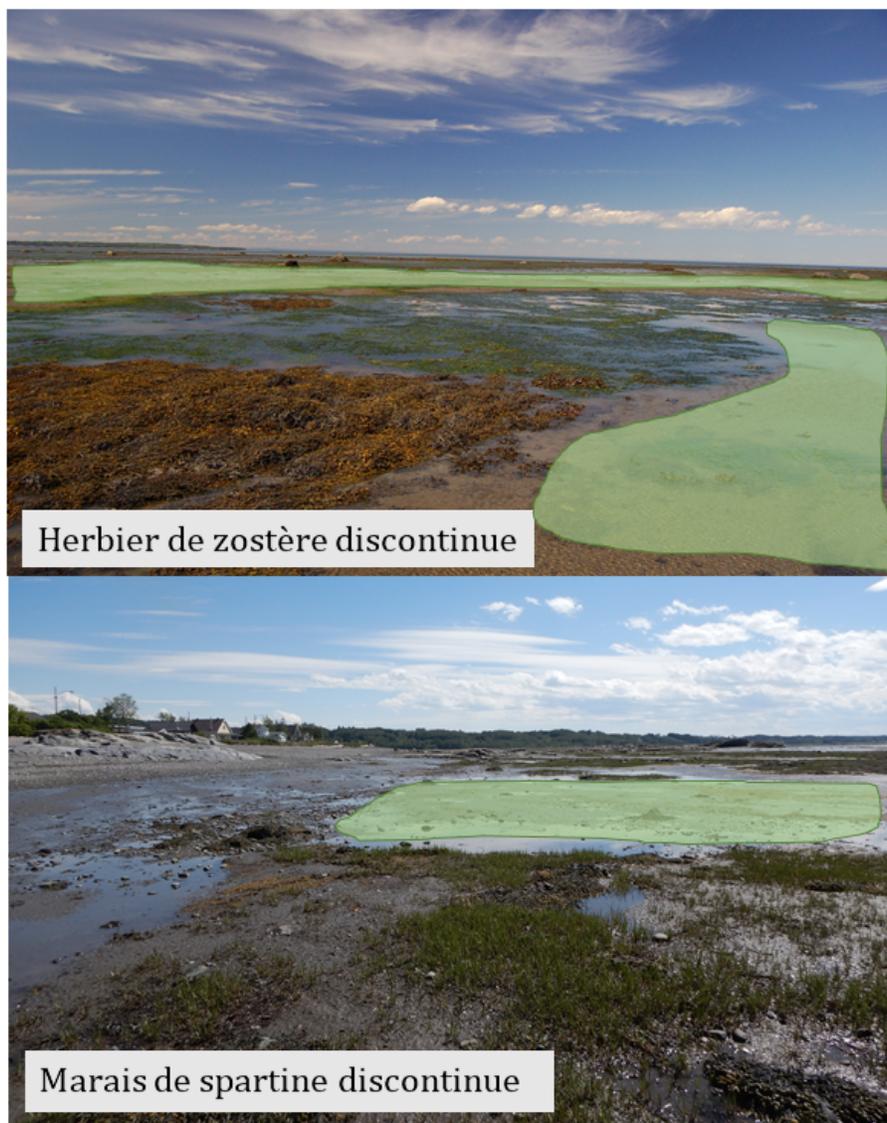
Figure 45. Exemple de zones de végétation éparses.

Les deux superficies de restauration choisies ne sont pas complètement dénudées, celles-ci contiennent déjà des zones éparses de végétation naturelle de zostère marine et de spartine alterniflore (Figure 45). La plantation sera réalisée entre les plants déjà présents et les mêmes sentiers seront utilisés pour accéder aux secteurs de plantation afin de diminuer le piétinement des plantes déjà en place. Leur étendue sera quantifiée quelques jours avant le début des travaux de restauration et la superficie réelle de plantation sera ainsi déterminée.

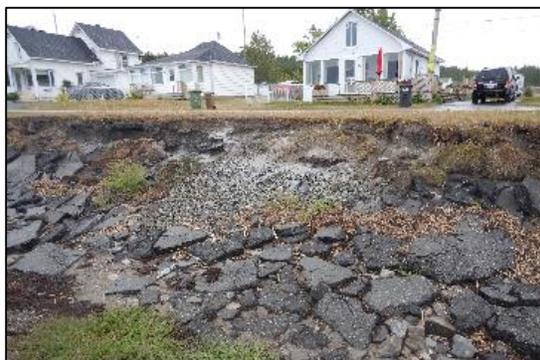
Figure 46. Morceaux d'asphalte provenant du remblai de la route à enlever du talus d'érosion.

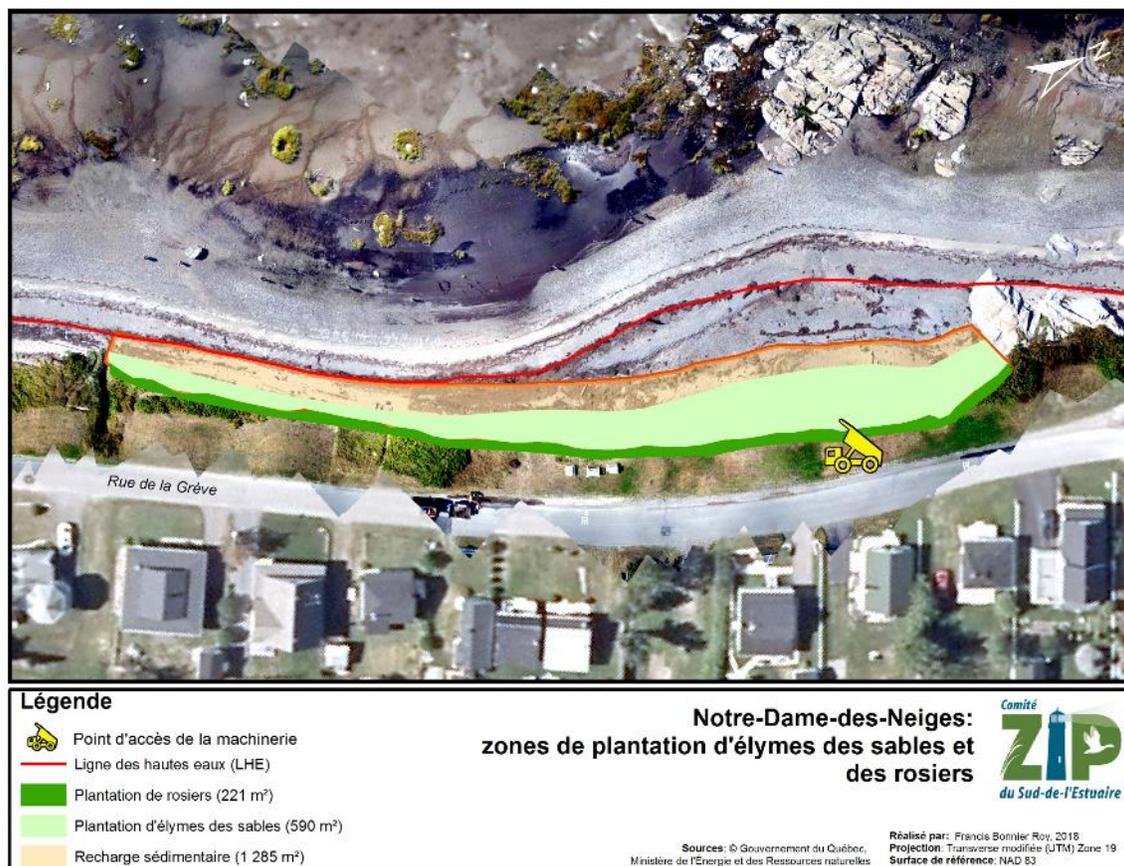
Figure 50. Emplacement de la plantation des végétaux sur la recharge sédimentaire.

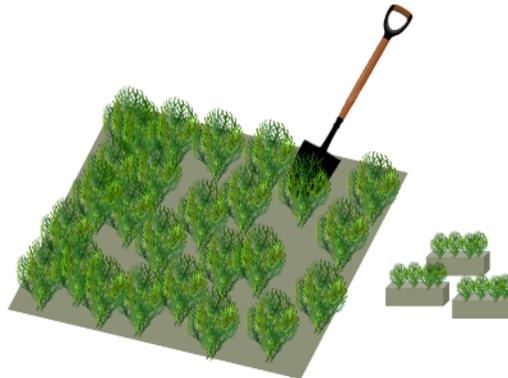
Figure 2. Exemple d'extraction de mottes de zostère.
